KUNTOARVIO

HÄRKÄVEHMAAN KOULU

ALEKSIS KIVENKATU 6 05900 HYVINKÄÄ

12.4.2018

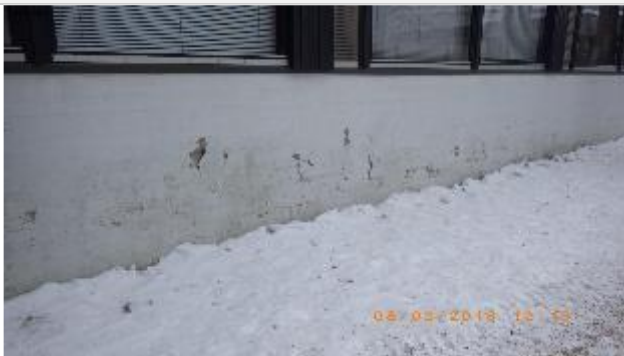
Lisäksi siinä on noin 1-4 metrin välein pystysuuntainen hiushalkeama, mikä viittaa rakenteiden elämiseen. Halkeamat ovat avoimia, minkä vuoksi halkeaman kautta saattaa rakenteen ulkopintaan johtuva sadeveden kosteus kulkeutua ulkoseinärakenteisiin (eristetilaan).

Yleiskuva sokkelista/ulkoseinärakenteesta jossa on pintavaurioita ja halkeamia.

Suosittelaa rakenteen kuntotutkimusta. Tutkimuksessa selvitetään terästen karbonatisoitumisen aste, betonipeitteen paksuus ja betonin rapautumisaste. Lisäksi ulkoseinärakenteen kohdalla ulkoseinän puurakenteen ja lämmöneristeen vaurioituminen rakennekosteusmittauksilla sekä rakenneavauksin Korjaustarpeisiin on varauduttava lähiaikoina

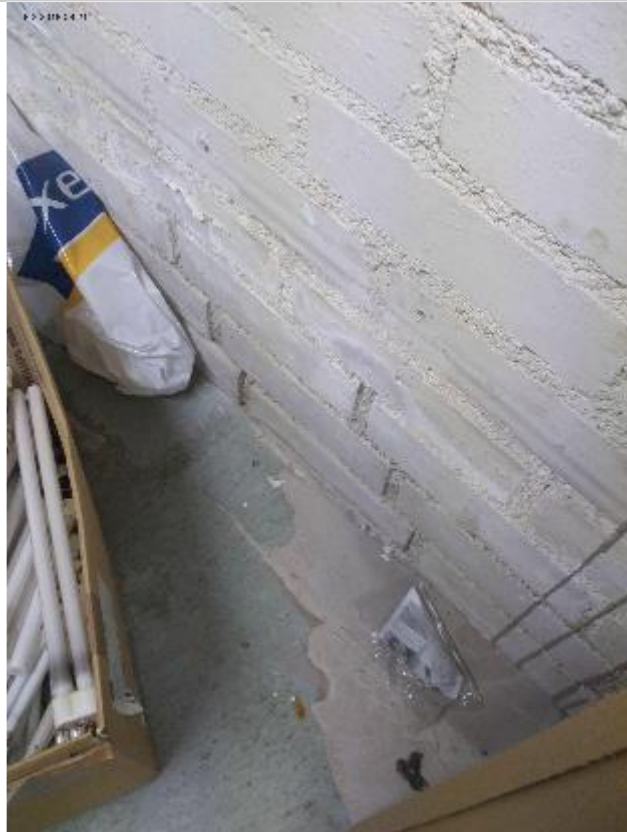
Kellarissa kiviainesrakenteisissa seinissä näkyy härmää ja pinnon irtoamista.

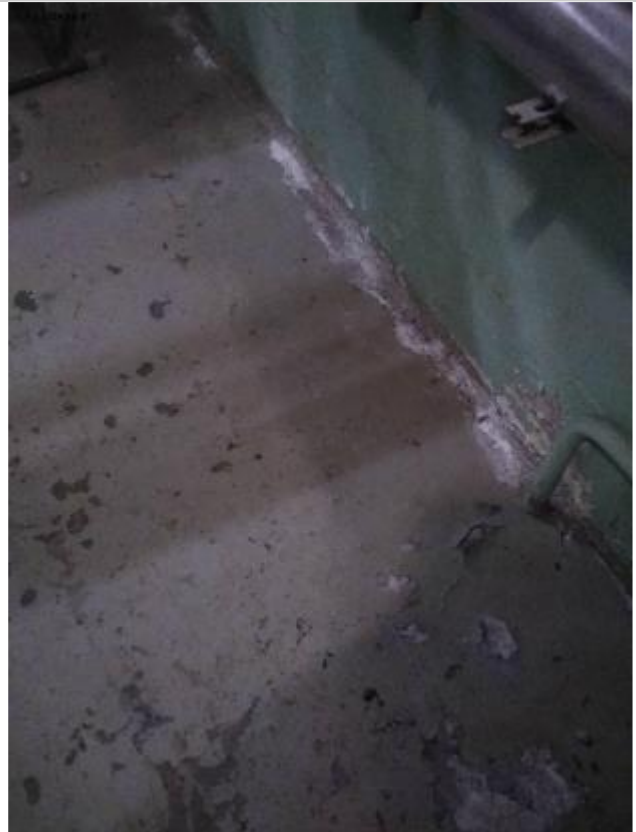
Kellarin kiviainesrakenteisissa seinissä näkyy härmää ja pinnoitteen irtoamista.

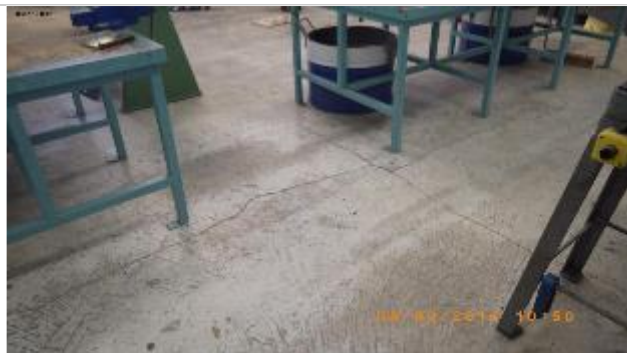
Teknisten käsityön luokan lattiassa on betoninen pintarakenne, jossa on halkeamia. Halkeamien aiheuttajaa ei havaittu. Suositellaan halkeamien aiheuttajan selvittämistä kuntotutkimuksella.

Teknisen käsityön luokassa lattian betonilaatassa on rakenteellisia halkeamia.

Alapohjan kuntotutkimus tekninen käsityö

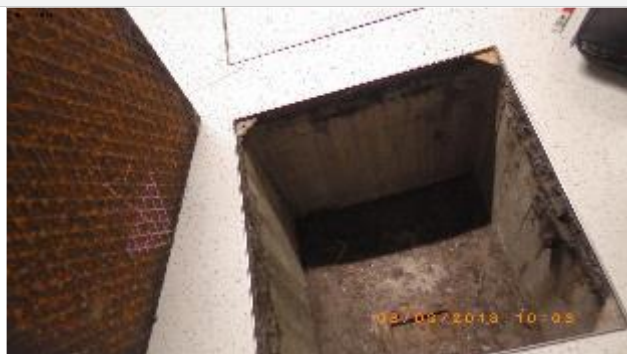
Alapohjan huoltoluukut eivät ole kaasutiiviitä.

Epätiivien luukkujen tiivistyskorjaus

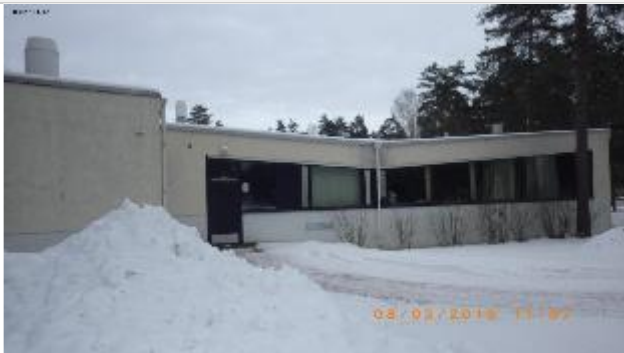
Eristetilan ollessa maanpinnan tasolla, on riskinä, että maaperän kosteus ohjautuu betonirakenteita pitkin ulkoseinän eristetilaan. Myös perusmuurissa/sokkelissa sekä ulkoseinän osuudella olevat pystysuuntaiset halkeamat (1-4 metrin välein) saattavat johdattaa kosteuden ulkoseinän eristetilaan, sillä halkeamakohdat eivät ole tiiviitä. Rakennuksessa ei ole myöskään rakennetta suojaavaa räystäsrakennetta jolloin rakenne on avoin mm. sadeveden ohjautumiselle.

Kyseinen rakenneratkaisu on rakentamisaikakaudelleen tyypillinen rakenneratkaisu, mutta tänä päivänä rakenteen on havaittu olevan riskirakenne sen kosteusvaurioitumisen mahdollisuuden vuoksi. Lisäksi halkeamat lisäävät vaurioriskiä.

Yleiskuva julkisivusta ja ulkoseinästä, jossa eristetilä lähtee arviolta ulko-oven alakarmin alapuolelta

Ulkoseinärakenteen eristetilalle suositellaan tehtäväksi kuntotutkimuksia kosteusmittauksin sekä rakenneavauksin.

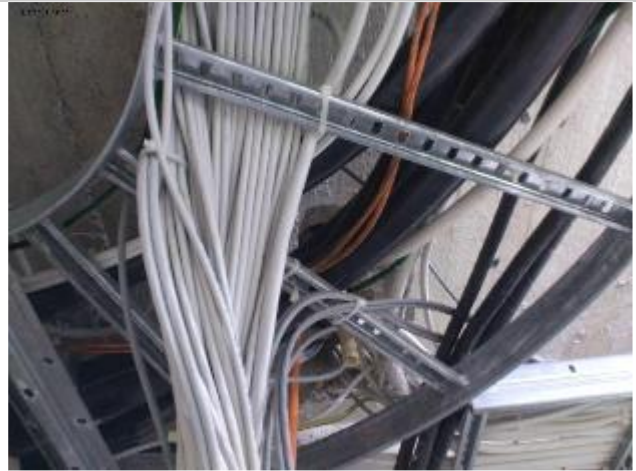
Läpivientien palokatkot ovat puutteellisia ja korjattava heti

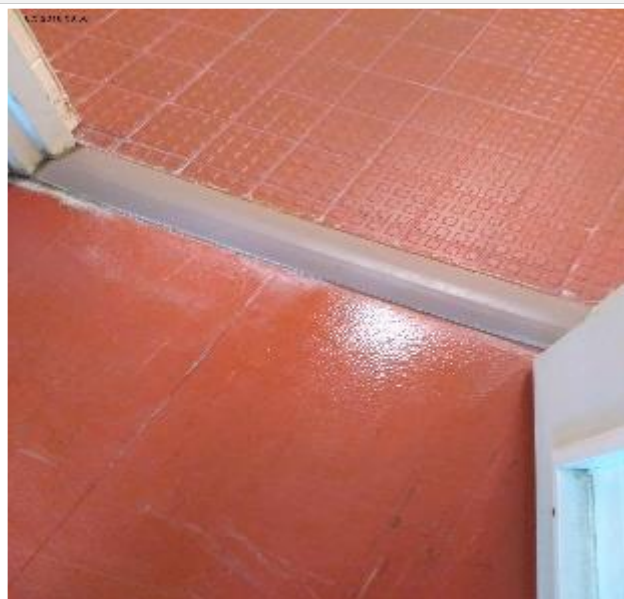
Seinälaatoituksessa havaittiin halkeamia, rikkinäisiä laattoja ja irti alustastaan olevia laattoja (kopoja). Pesuhuoneissa ei ole oven kohdalla ns. tulvakynnystä, jonka vuoksi tilassa suihkuvesi on päässyt ohjautumaan pukuhuoneen puolella olevan muovimaton (lattiassa) alle oven kohdilla.

Märkätilan kynnyksellä ei ole ns. tulvakynnystä

Märkätilat ovat ikääntyneitä ja niissä on vaurioita pintarakenteissa ja oven edustalla kosteusvaurio. Tilat on uusittava. Tilojen uusinta suositellaan tehtäväksi rakentamismääräysten mukaisesti kokonaisuudessaan

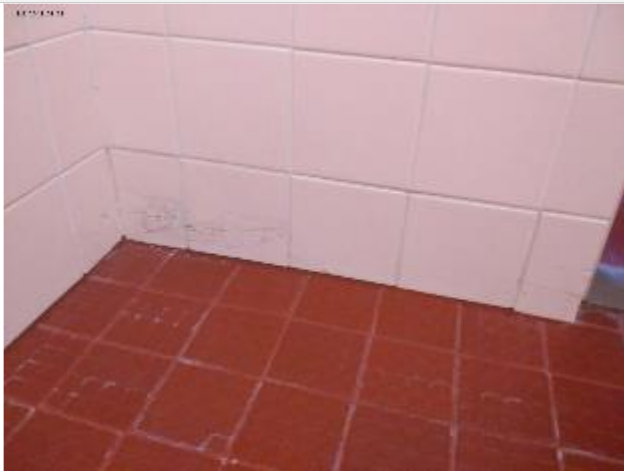
Märkätiloissa seinälaatoituksia on rikki.

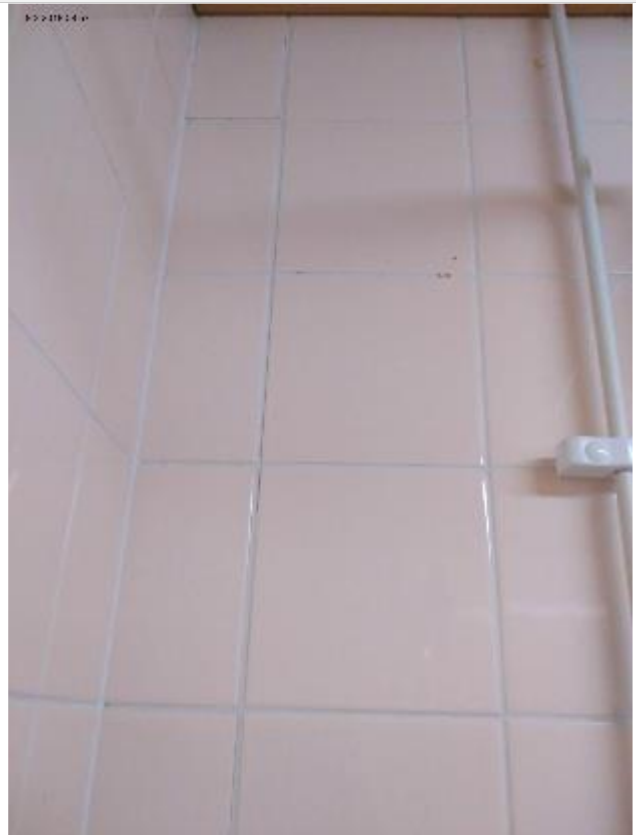
Märkätiloissa laattasaumoissa on halkeamia ja laatoitus on irti alustastaan laajoilla alueilla

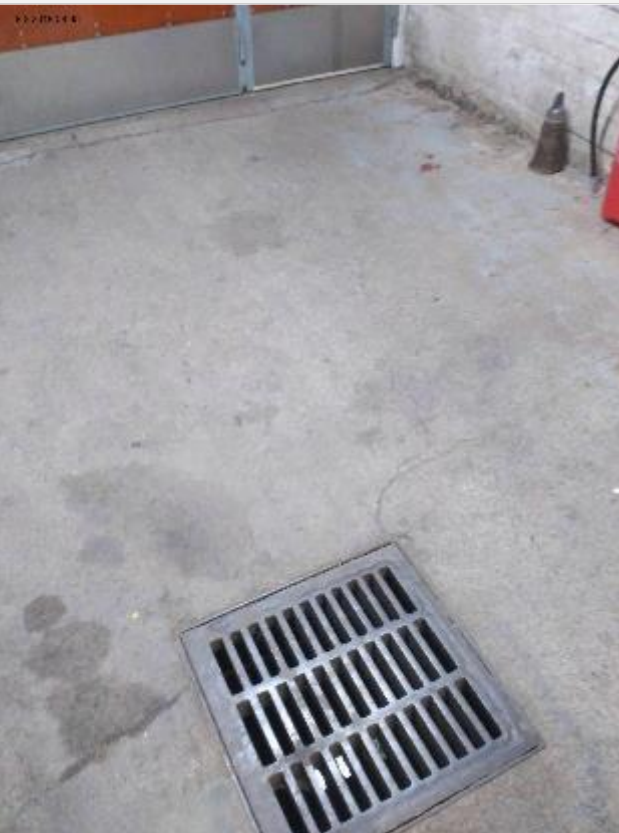
Autotallin lattian pinnoite on kulunut

Suosittelaaan pohtimaan tilojen käyttötarkoitusta jatkossa. Mikäli autotallia käytetään autotallikäytössä, jossa tilaan ohjautuu lattiapinnoille vettä, on lattian pintamateriaali suositeltavaa uusia, jottei kosteus ohjautu betonirakenteeseen aiheuttaen vaurioita

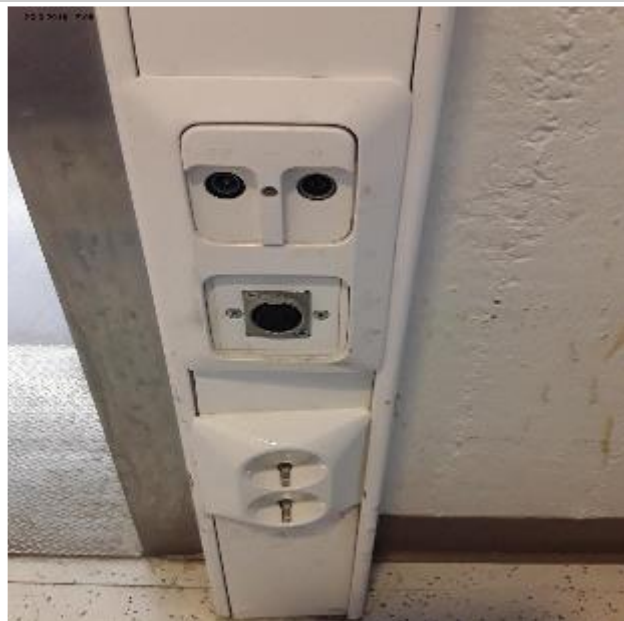
Johtokanava on uusimisen tarpeessa.

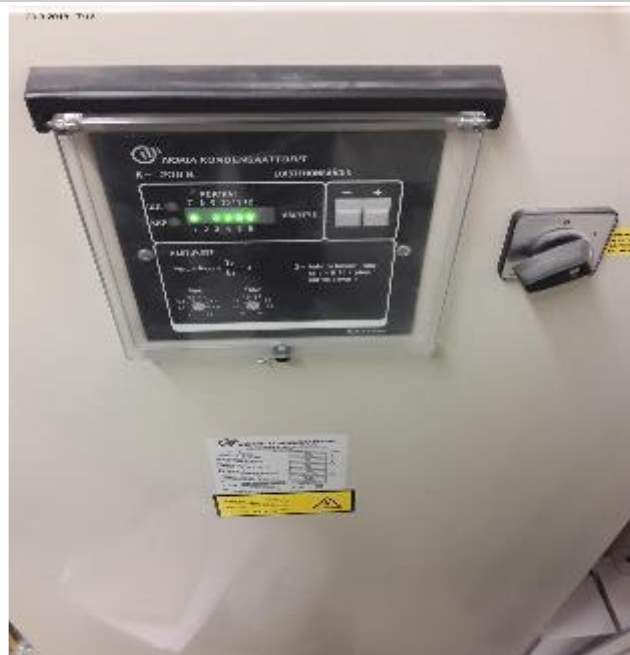
Kompensointilaitteet alkavat olla ikänsä päässä. Kompensointilaitteiden tekninen ikä on n.20-30 vuotta. Tarkastelujakson aikana, n.5 vuoden päästä, laitteiden kunto tarkastetaan ja kompensointilaitteiden koko tarkastetaan

Kompensointilaitteiden koko ja kunto on hyvä tarkistaa tarkastelujakson aikana.

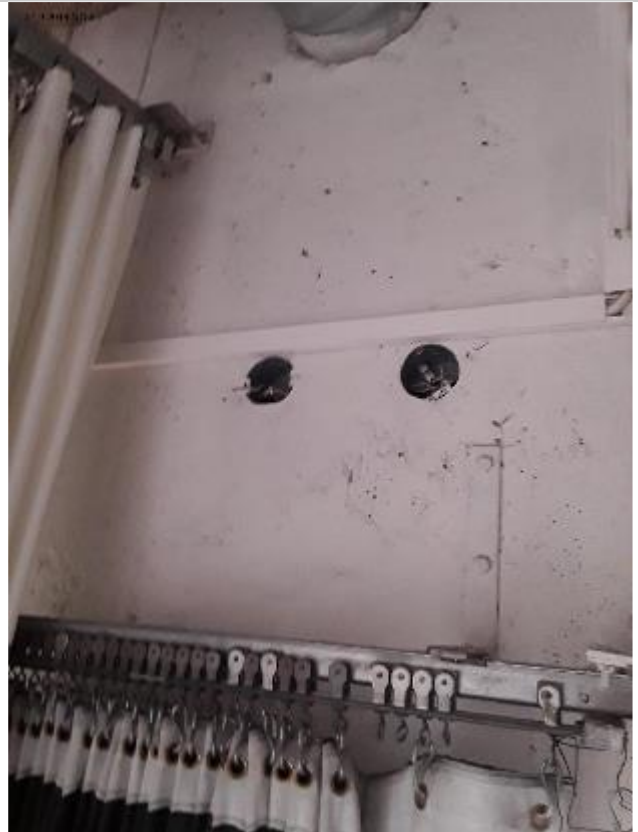
Jakorasioiden kosketus-suojaukset puuttuvat. Varmistettava heti, että johdot ovat pois käytöstä tai rasioille on asennettava peitekannet.

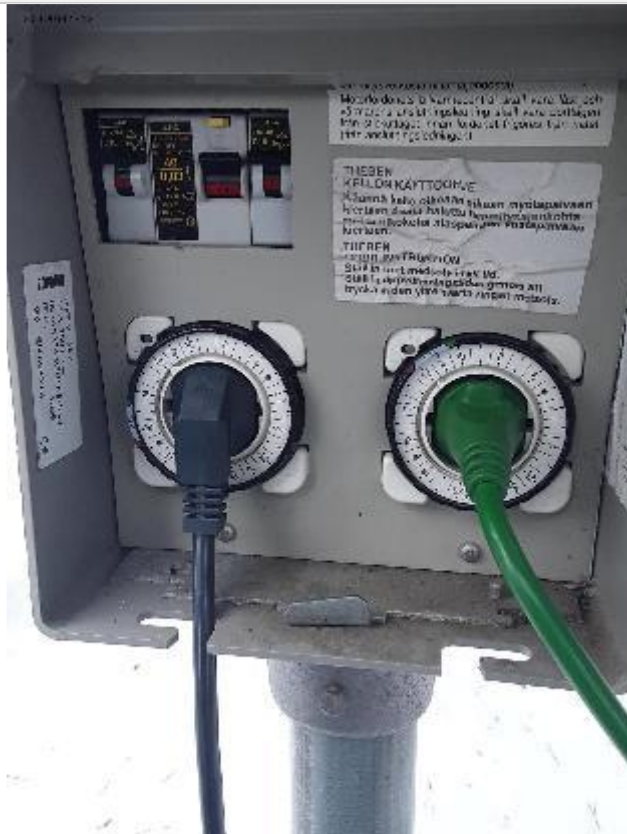
Autonlämmityspistorasia on pidettävä suljettuina. Pylväät ovat varustettu vikavirtasuojilla. Tolppien uusiminen tulee ajankohtaiseksi lähitulevaisuudessa.

Varautuminen lähitulevaisuudessa autonlämmityspisteiden uusimiseen n.5 vuoden sisällä

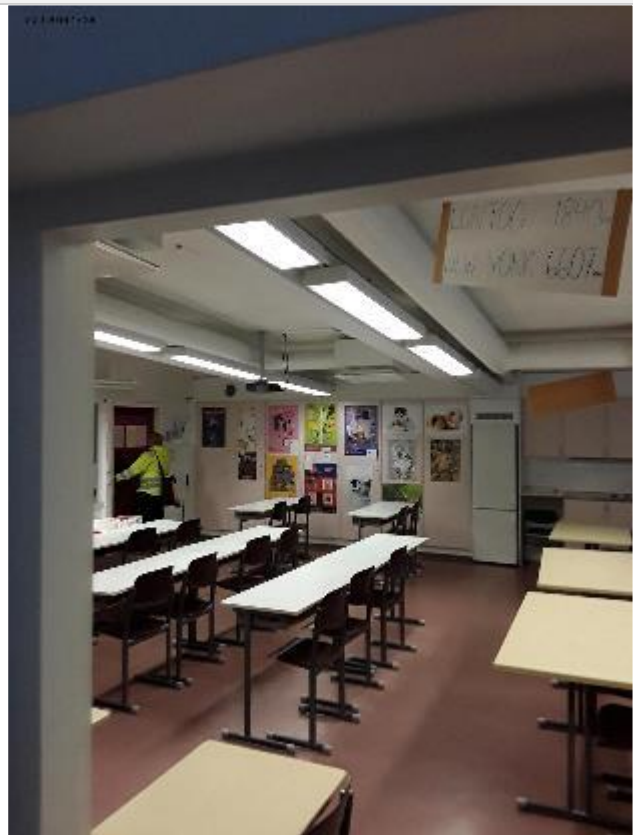
Opetusluokkien valaistusteho on heikolla tasolla.

Joistakin valaisimista esim. pukuhuonetilan wc-tilasta puuttui valaisinkupu. Suositellaan uusimaan koko valaisin, jos varakupuja ei enää saada
Suositellaan sisävalaistuksen uudistamista lähitulevaisuudessa. Uusitaan valaisimet LED-valaisimiksi.

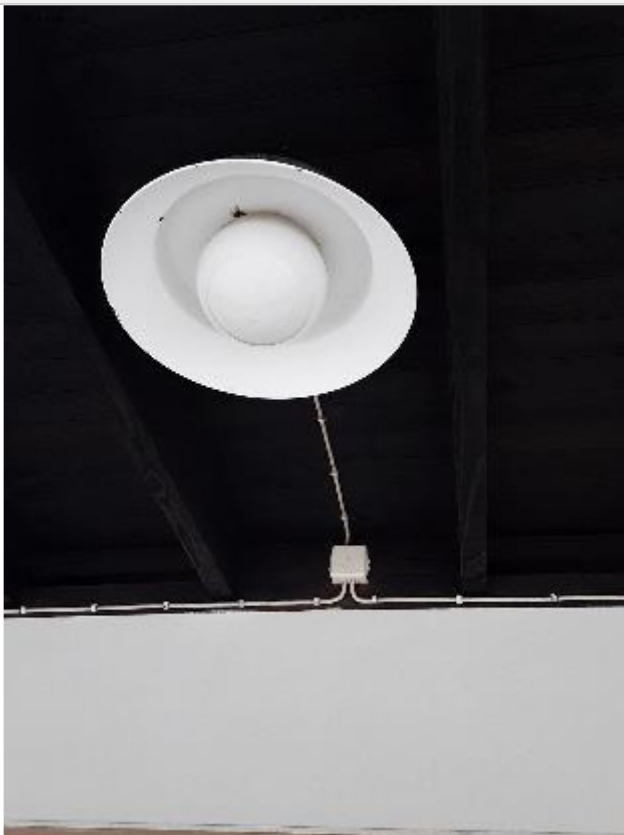
Vanhat ulkovalaistukset tulee uusi lähitulevaisuudessa.

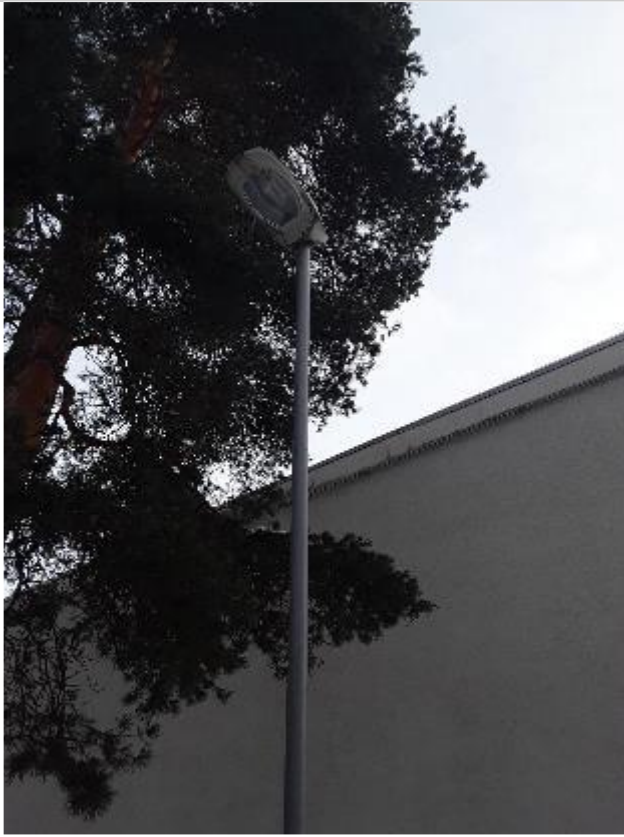
Pylväsvalaisinten monimetallilamput suositellaan uusittavaksi LED-lampuiksi ja pylväiden sekä johtojen uusiminen tulee ajankohtaiseksi lähitulevaisuudessa.

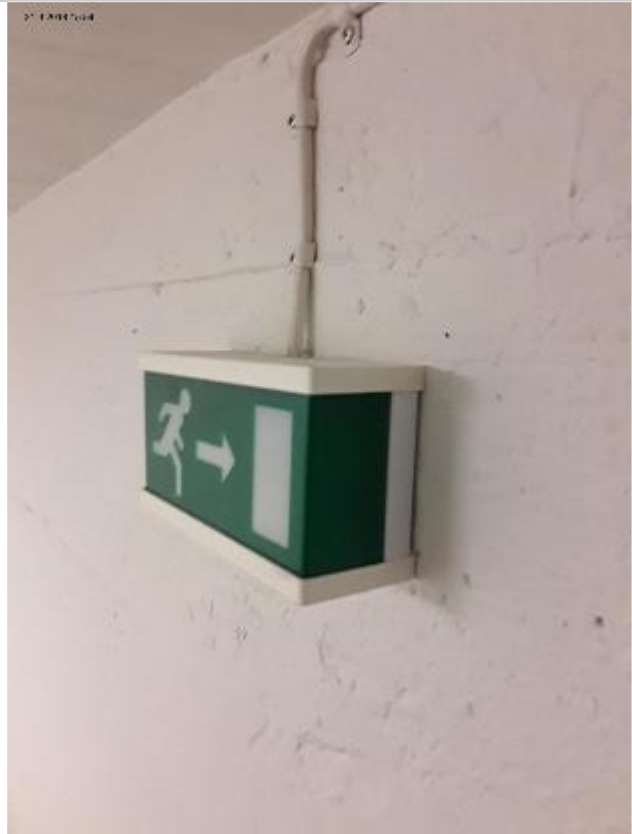
Poistumistievalaisin on palanut. Valaisimen lamppu on vaihdettava tai valaisin on uusittava.

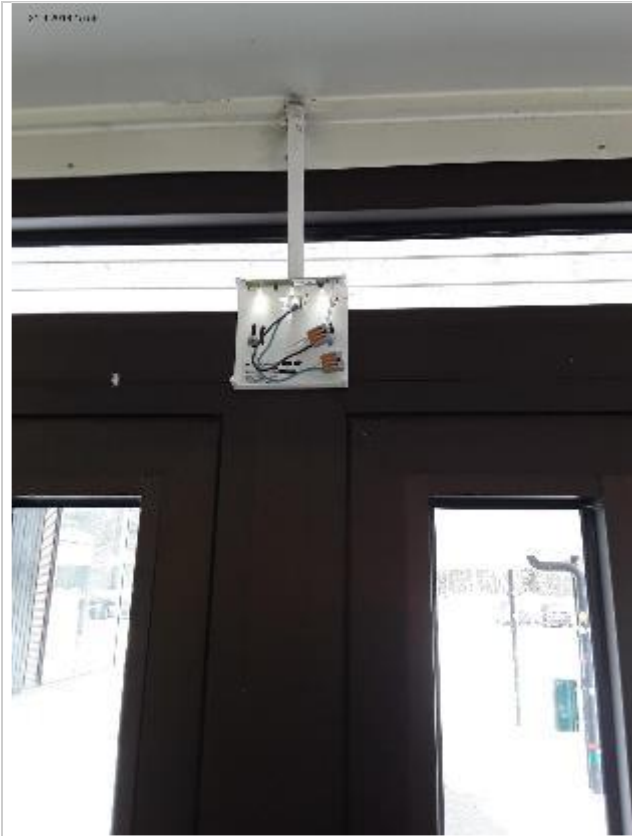
Kiinteistön poistumistievalaisimet ovat todella heikossa kunnossa. Valaisimet ovat uusittava välittömästi.

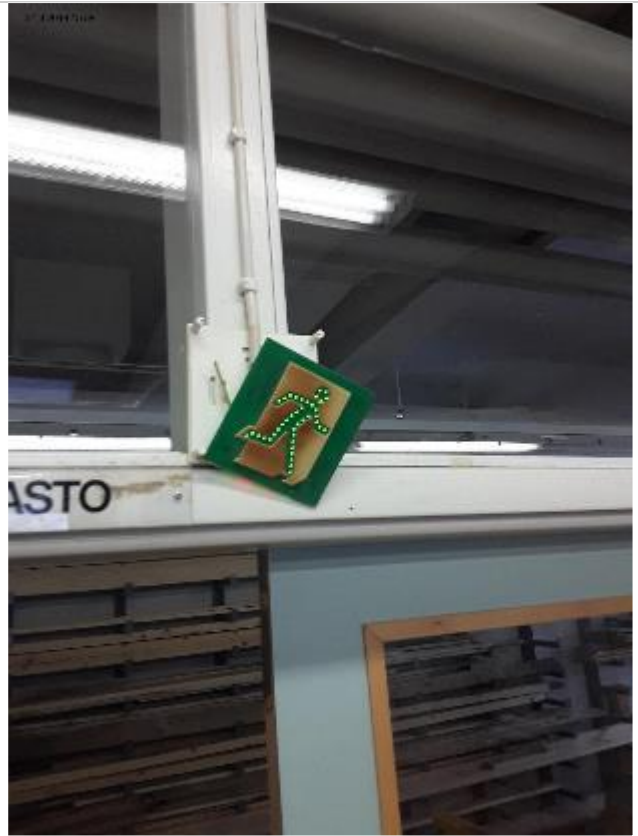
Puutyöluokan poistumistievalaisin on uusimisen tarpeessa.
