# IKKUNOIDEN KUNTOKARTOITUS

22503330-301

HYVINKÄÄN ASEMAN KOULU, KAUPPALANKATU 8

14.5.2021

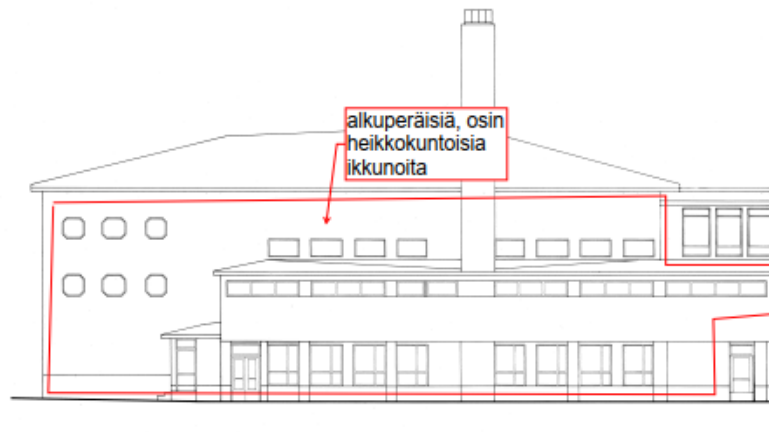
Koulun liikuntasaliin julkisivukuva luoteeseen.

Alkuperäisiä, laajalti heikkokuntoisia puuikkunoita.  
Tällä osalla ikkunoiden puuosissa laajoja maalipinnan ja puuosien vaurioita  
(pistemäistä lahoa, halkeilua).

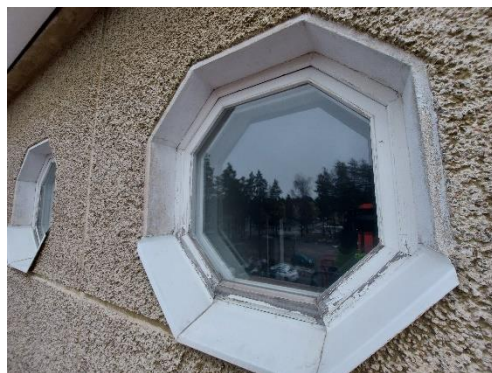
**Kuva 3.** Maalipinnan hilseilyä.

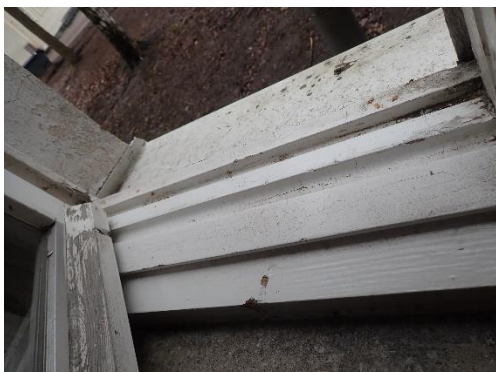
**Kuva 4.** Maalipinnan vaurioita ikkunan alaosissa.

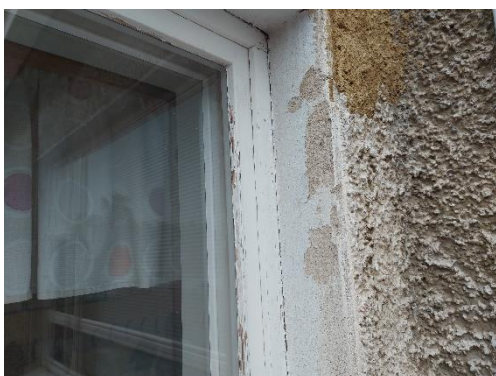
**Kuva 7.** Puuosien maalipinnan lievää irtoamista.

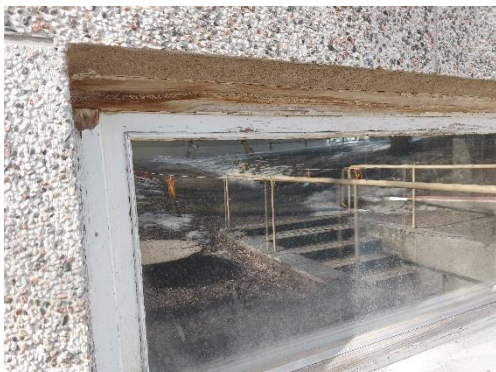
Merkittävimmät vauriot ovat liikuntasaliin ikkunoissa, jossa ikkunoiden puuosissa on paikallisesti selkeitä kosteuden aiheuttamia vaurioita, kuten sammalkasvustoa ja pistemäistä lahoa (**kuvat 9 ja 10**).

**Kuva 9.** Kosteuden vaurioittamaa puuta (lahoa) kellarin ikkunan yläreunassa.

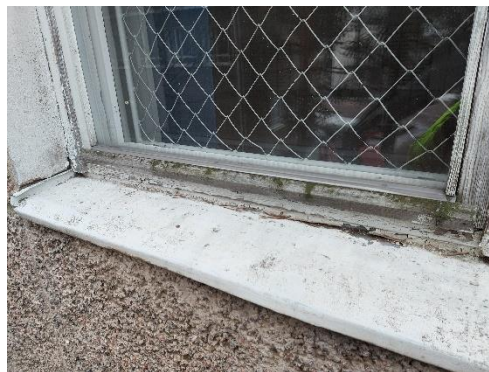
**Kuva 10.** Ulkopuitteen alaosaassa sammalkasvustoa.

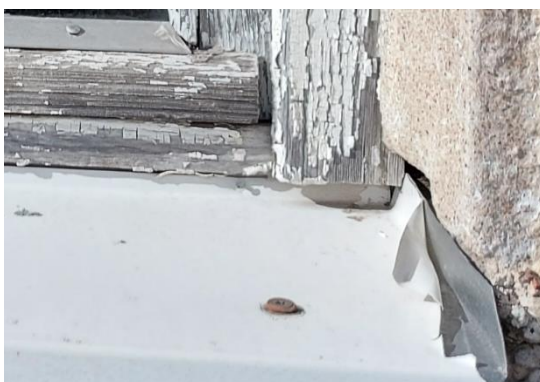
Pellityksen liitokset eivät ole täysin tiiviitä, jonka vuoksi sadevesi pääsee pellityksen välistä rakenteisiin ja voi vaurioittaa mm. ulkopinnan rappausta ja ikkunan tilkkeitä. Pellitysten kaadot eivät myöskään kaikilta osin ole riittävät. Karmin ja vesipellin välejä ei ole kitattu ( **kuvat 16 ja 17** ).

**Kuva 16.** Pellityksen tiiveydessä on paikoin puutteita.

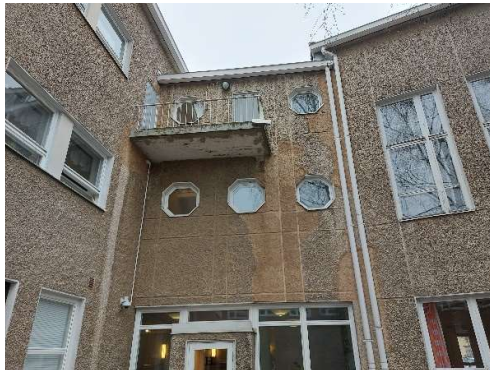
Kuva 5. Julkisivurappauksessa parvekkeelta valuneen veden aiheuttamia vaurioita.

Julkisivurappauksen vaurioalueet sijaitsevat osin kulkuväylien yläpuolella ja näiltä osin alustastaan irti olevat rappaukset (mm. räystäiden ja parvekkeen alapuolella olevat jo aiemmin korjatut alueet) tulisi korjata pikimmiten.

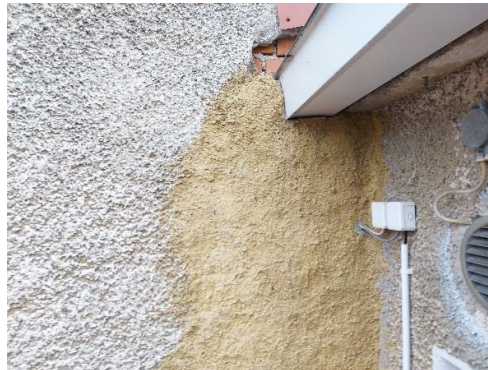
Kuva 6. Vuotaneen rännin aiheuttamia vaurioita rappauspinnassa. Korjaus on puutteellinen ja rännin yläpuolella on paljasta tiilipintaa.

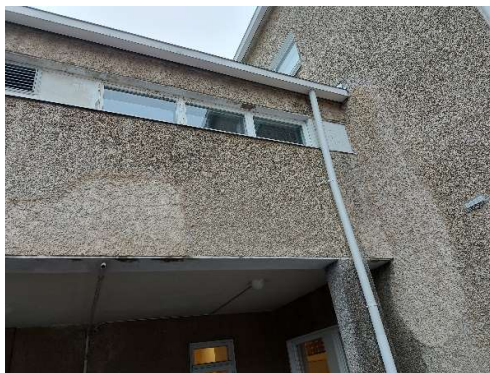
Kuva 7. Vauriota katon ja seinän liittymän alapuolella sekä seinän alaosassa.

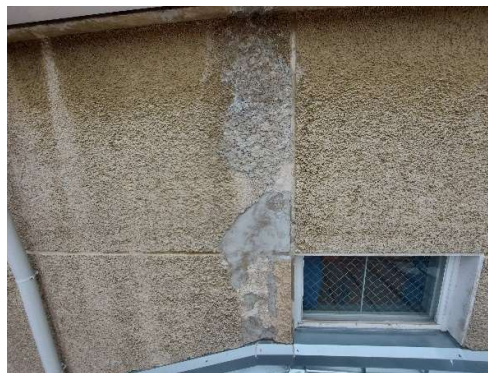
Kuva 8. Vanha vesikattovuodon aiheuttama vaurio (räystäällä halkeama).

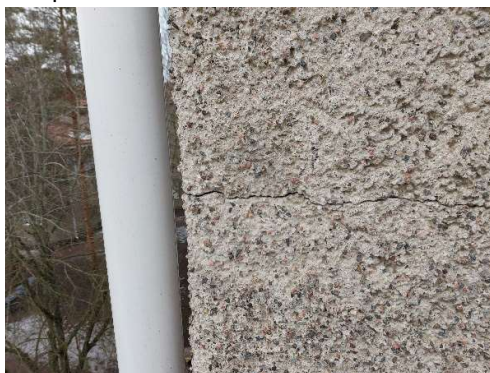
Kuva 9. Vaaakasuuntainen halkeama rappauspinnassa ulkoseinän kulmassa. Kohdalla rappauksen alla betonipalkki.

Rakennuksen rappauksessa olevat yksittäiset halkeamat tulee korjata ennen julkisivujen maalaamista, jotta niiden aiheuttama kosteusrasituksen lisääntyminen ei aiheuttaisi rappauksen tai seinärakenteen vaurioitumista tulevaisuudessa.

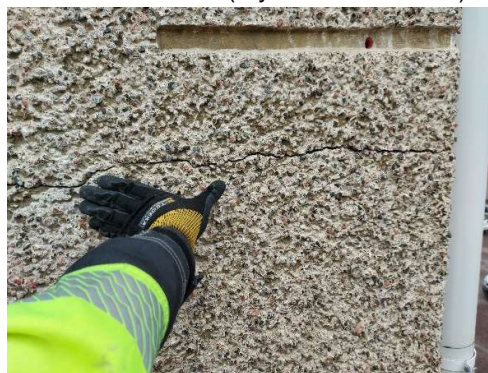
Kuva 10. Vaaakasuuntaista halkeamaa betonipalkin kohdalla olevassa rappauksessa.

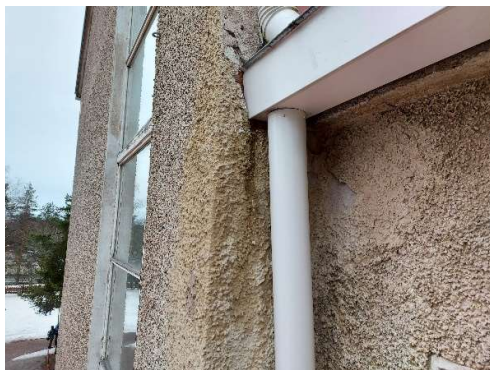
Kuva 11. Rappauspinnassa aiemmin laastipaikkauksin korjailtu kohta ilmeisesti vuotaneen rännin kohdalla.

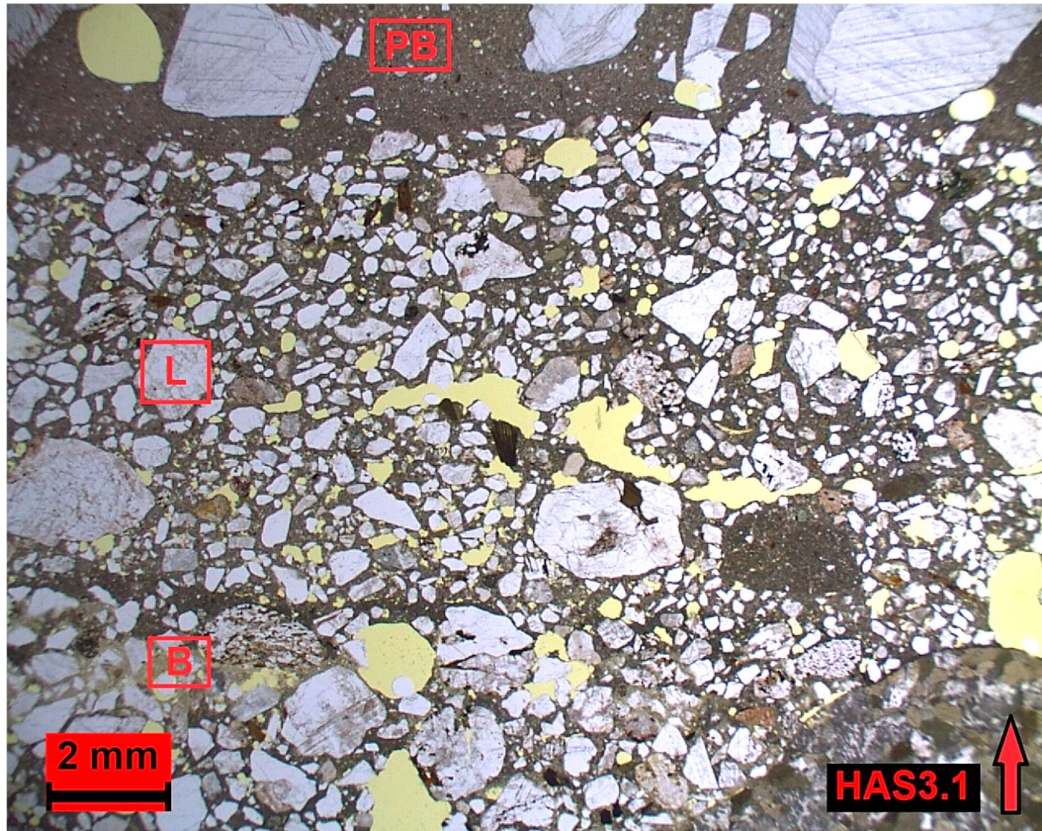
Näytteen HAS3.1 pohjabetonin sideaineessa on yksittäisiä, hieman epäjatkuva halkeamia alle 2 mm etäisyydellä ulkopinnasta, jotka viittaavat mahdollisesti alkavaan pakkasrapautumiseen. Muissa näytteissä vastaavaa säröilyä tai halkeilua ei havaittu.

Kuva 1. Näyte HAS3.1. Näyte vaikuttaa koostuvan pääosin pesubetonista (PB), laastista (L), sekä pohjabetonista (B). Kuva on otettu stereomikroskooppilla tasopolaroitua valoa käyttäen. Huokoisuus erottuu kuvassa keltaisena, betonin sideaine tumman harmaana ja runkoaines pääosin vaalean kirjavana. Punainen nuoli osoittaa näytteen ulkopinnan suunnan.

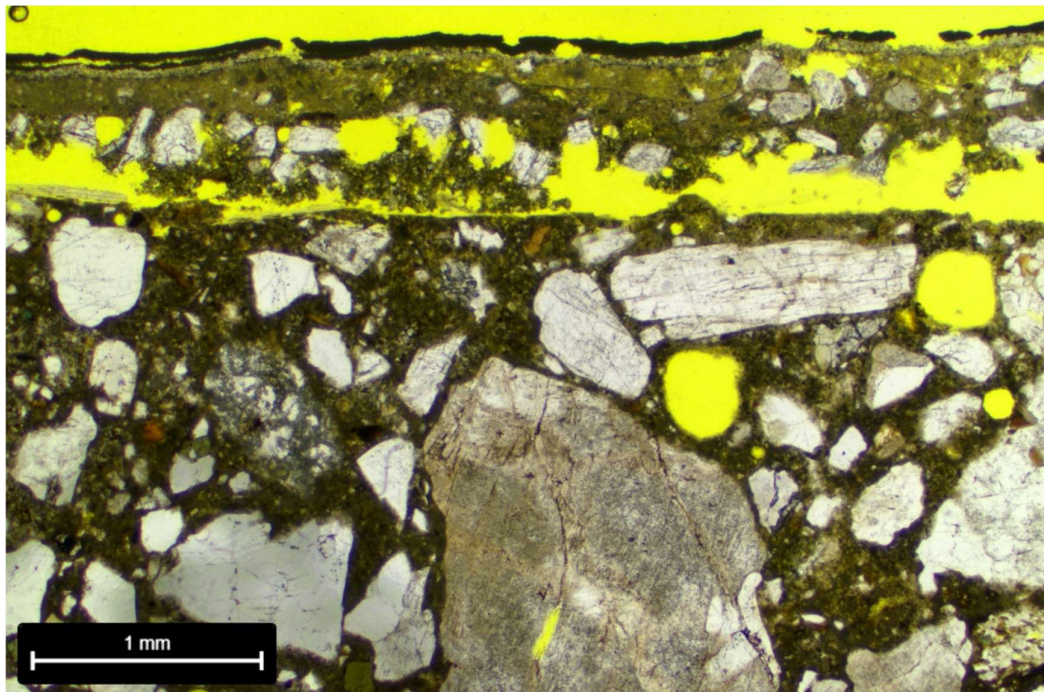
Kuva 2. Näyte HAL1, alapinta. Betonin tasaista alapintaa peittää useita päällekkäisiä pinnoitekerroksia, joiden tartuntapinta betoniin on pääosin osittain avoin ja tartuntapinnalla on havaittavissa puunsälöjä. Kuva on otettu polarisaatiomikroskoopilla tasopolaroitua valoa käyttäen. Huokoisuus erottuu kuvassa keltaisena, betonin sideaine tumman ruskeana ja runkoaines pääosin vaaleana.

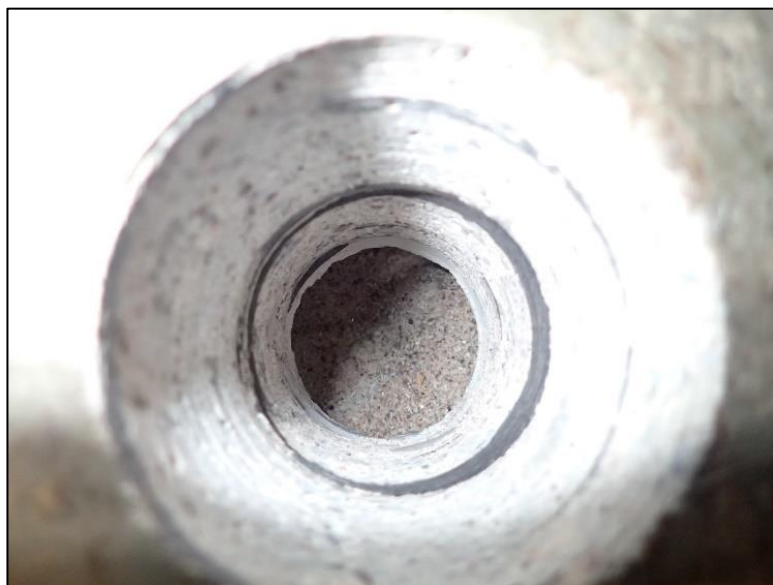
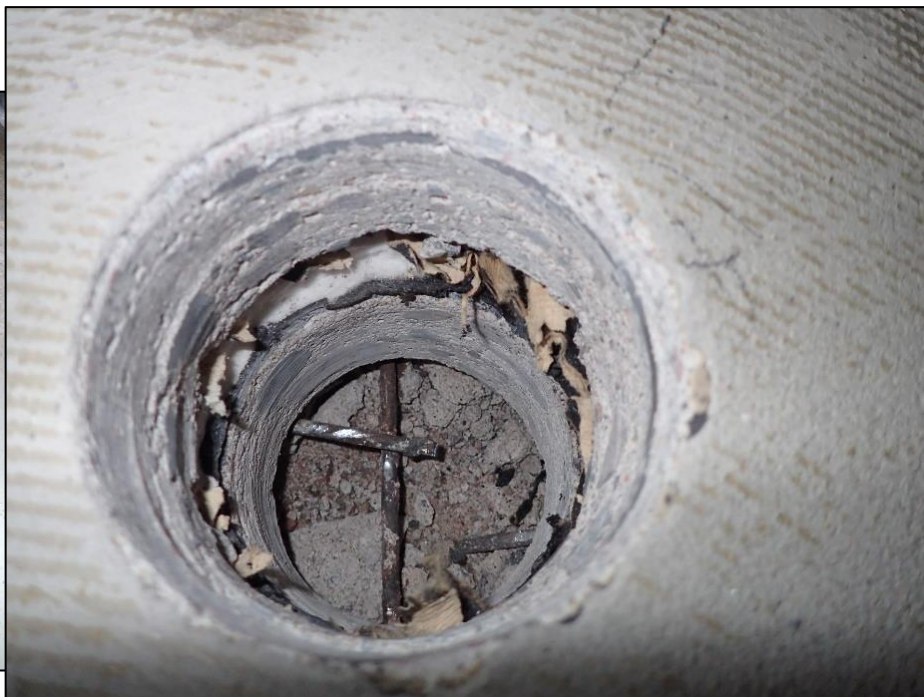
**Kuvat 5 ja 6.** Luokan 14 alapohjarakenteen rakenneavaus, RA5. Rakennauksessa ei todettu aistinvaraisesti arvioituna poikkeavaa.

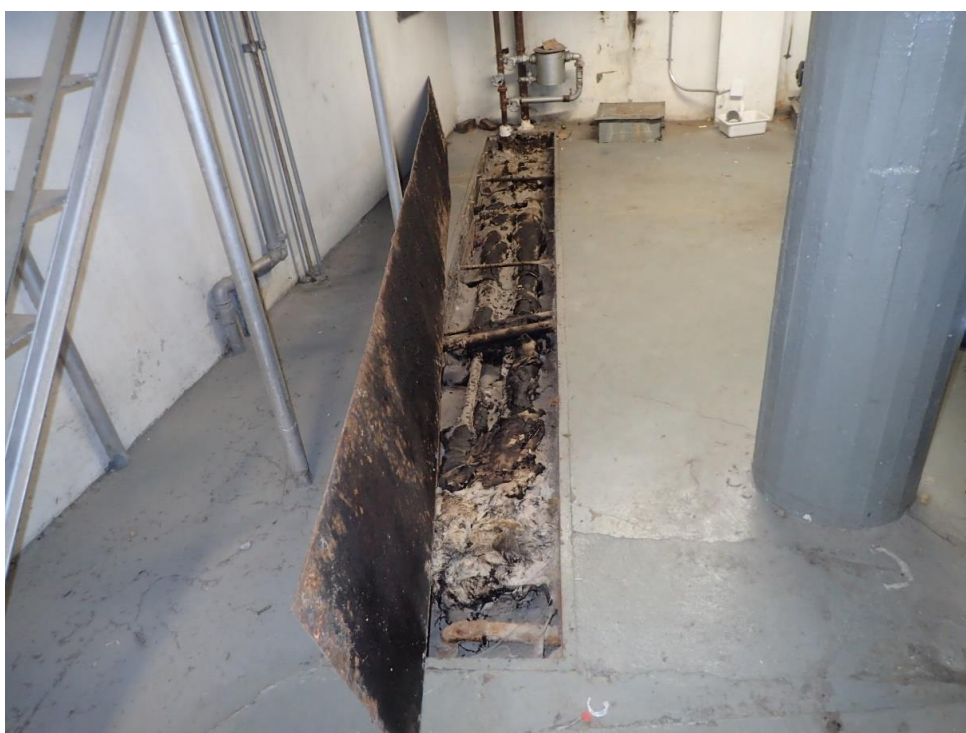
**Kuva 7.** Kellarikerroksen alapohjarakenteessa on muutamia kanaalirakenteita, joissa kulkee mm. vanhoja öljylämmitykseen käytettyjä putkia. Kuvassa kattilahuoneen lattian putkikanaali, jossa on joskus ollut öljyvuotoa. Mustuneissa putkieristeissä ei todettu haitta-aineita: asbestia tai PAH-yhdisteitä (erillinen AHA-raportti: Sweco Asiantuntijapalvelut Oy 14.5.2021).

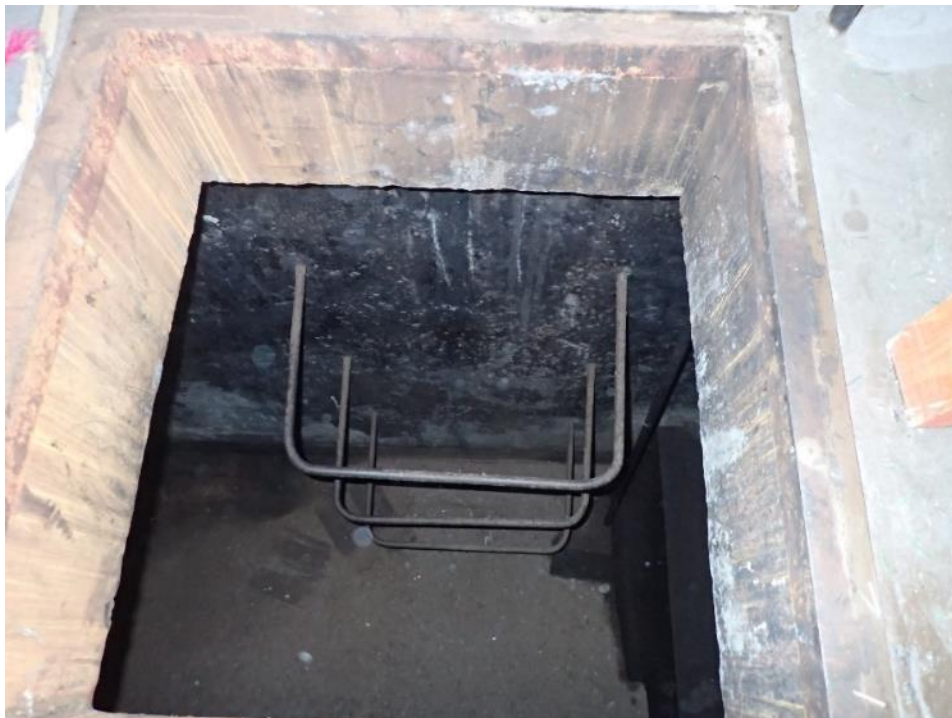
**Kuva 8.** Kellarikerroksen näyttämövaraston alapuolella on ollut käytössä betonirakenteinen öljysäiliö. Säiliön luukku ei ole ilmatiivis varastoon päin ja säiliössä on edelleen voimakasta öljymäistä hajua. Öljysäiliön ja varaston välipohjarakenteena on 250 mm betonia. Voimakkaan hajun takia säiliön rakenteita ei tutkittu tarkemmin.

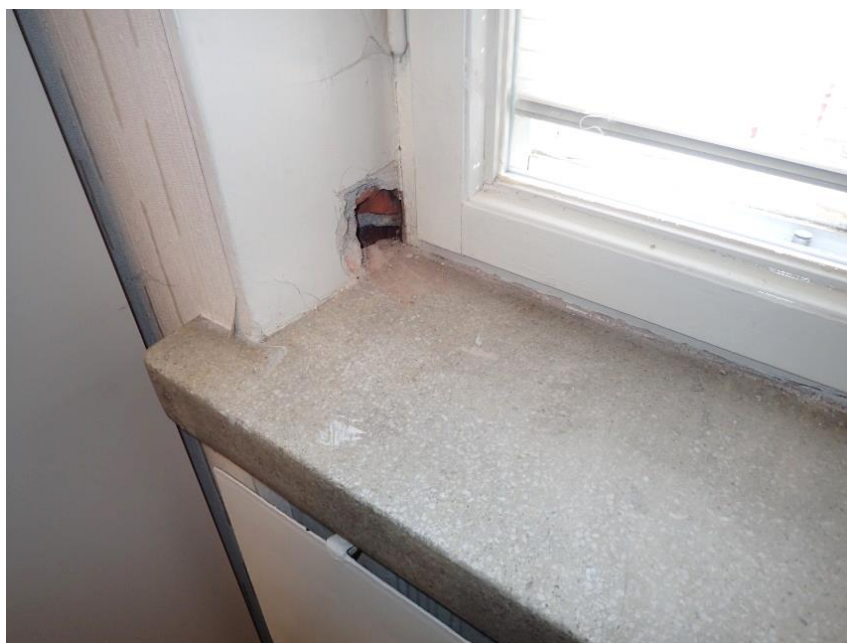
**Kuva 12.** Liikuntasaliin päädyn asunnon vanhan ikkunarakenteen karmin ja ulkoseinän välisestä tilkkeestä otettiin näyte (**MR6**) mikrobianalyyseihin. Rive-eristenäytteessä ei todettu mikrobivauriota.

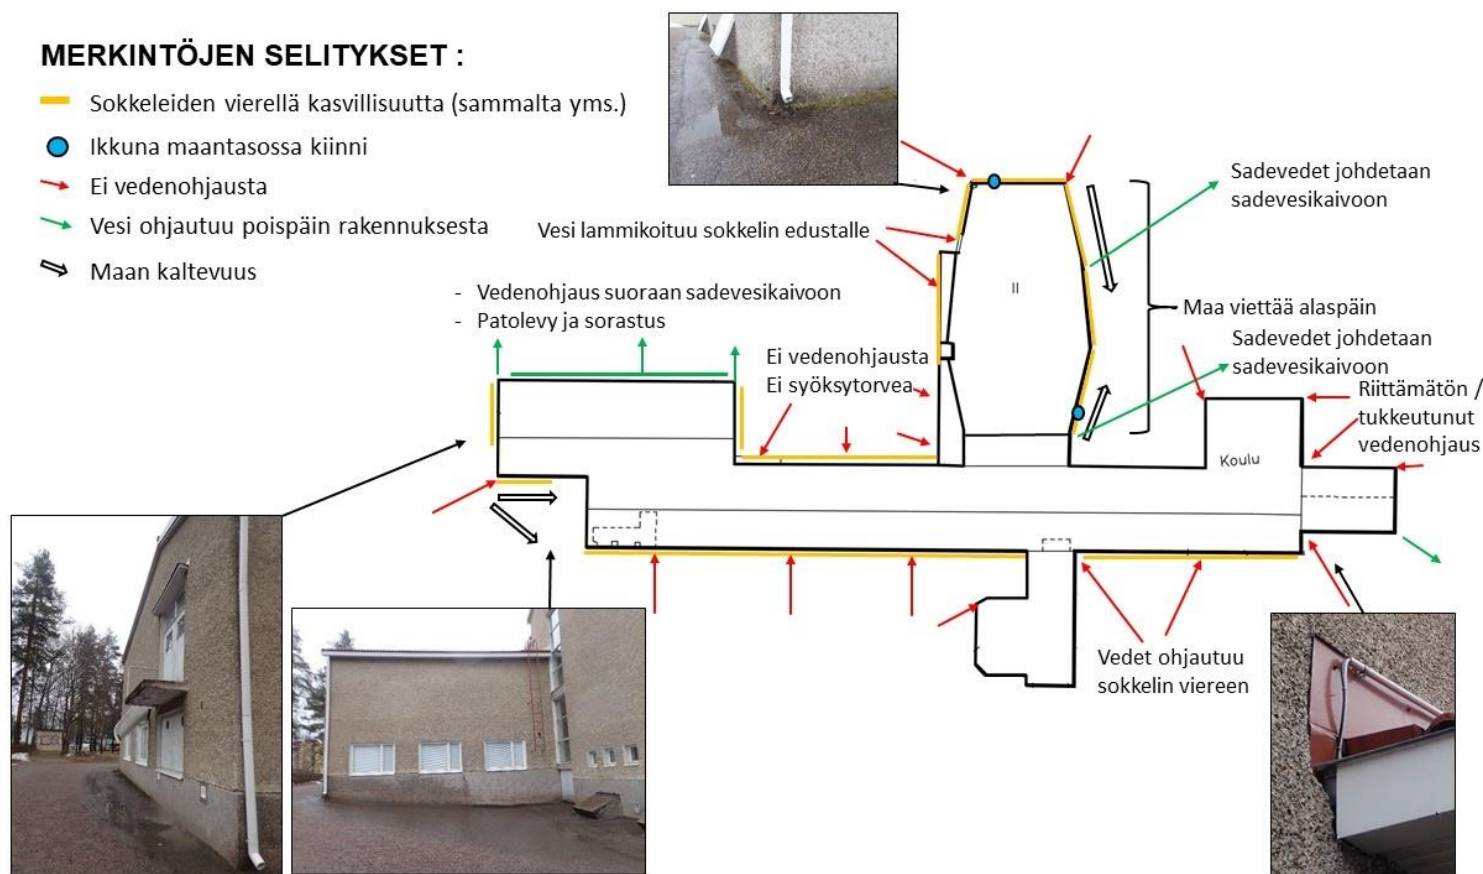
**Kuvat 13, 14 ja 15.** Piha-alueen havainnot kuvassa 13. Suurimmassa osaa rakennusta sadevedet ohjautuvat sokkelin viereen, koska maanpinta on kalteva rakennukseen päin tai vedenohjaus on puutteellinen. Rakennuksen ympärillä ei todettu salaojakaivoja.

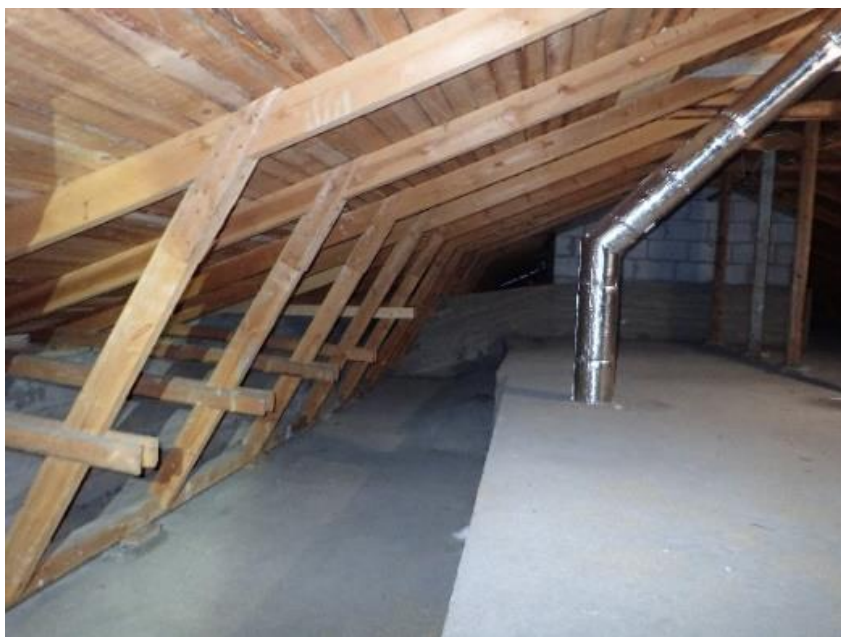
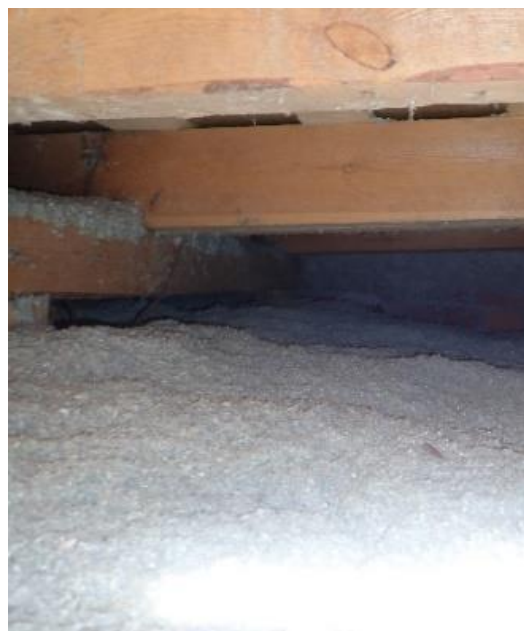
**Kuvat 29 ja 30.** Yleiskuvaa isolta ullakolta ja yläpohjakuvaa uusitun peltikatteen alueelta (liikuntasalisiiven alkuosa), johon on asennettu puhallusvillaa.

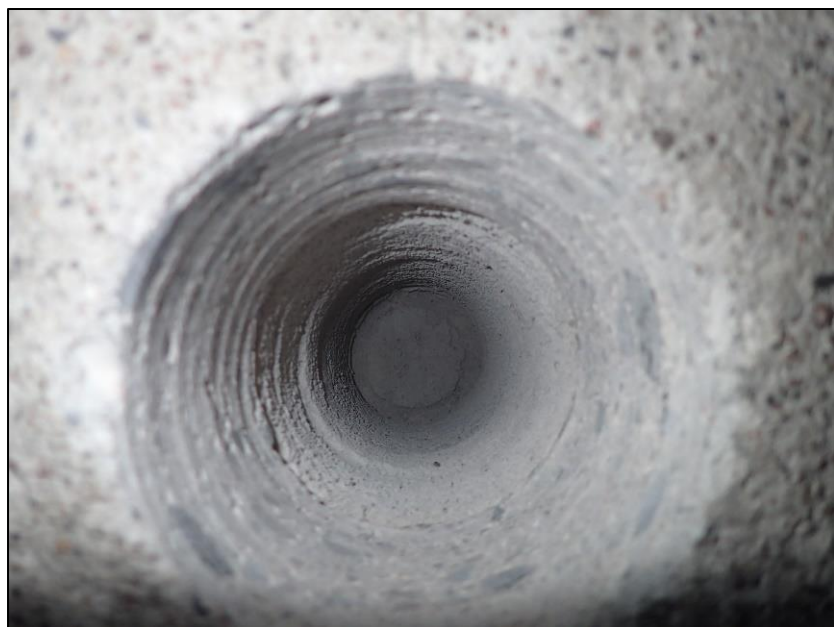
**Kuvat 33 ja 34.** Ullakon (puukäsityöluokan yläpohjan) lattian rakennearaus. Palpermantona n. 70 mm:n betonilaatta, jonka jälkeen on kevyt-betonia 250 mm ennen kantavaa teräsbetonista ylälaattapalkistoa.

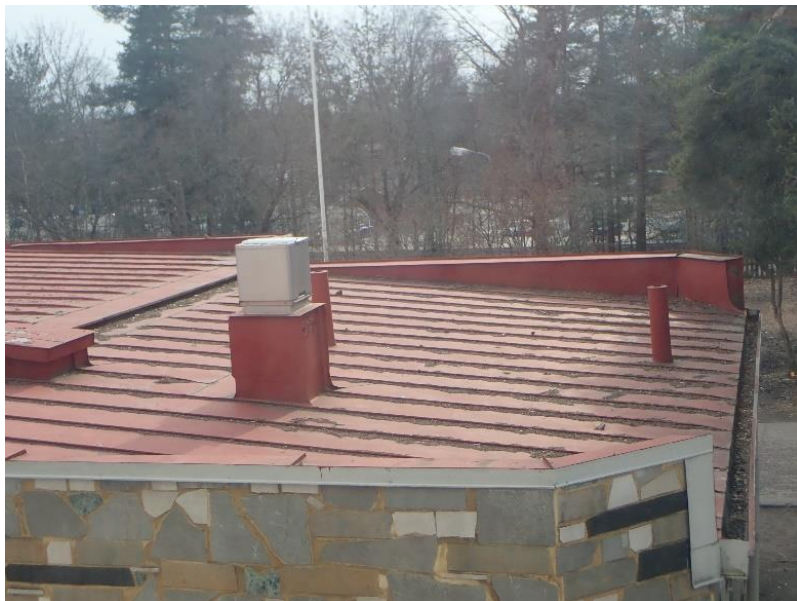
**Kuvat 53 ja 54.** Todennäköisesti viimeisen ilmanvaihtokoneremontin yhteydessä on uusittu piharakennuksen peltikate ja lisälämmöneristetty yläpohjarakennetta. Vanhana lämmöneristekerroksena on lastuvillalevy. Vesikattorakenteessa ei havaittu aluskattea. Katteessa on näkyvissä hieman maalipinnan hilseilyä.

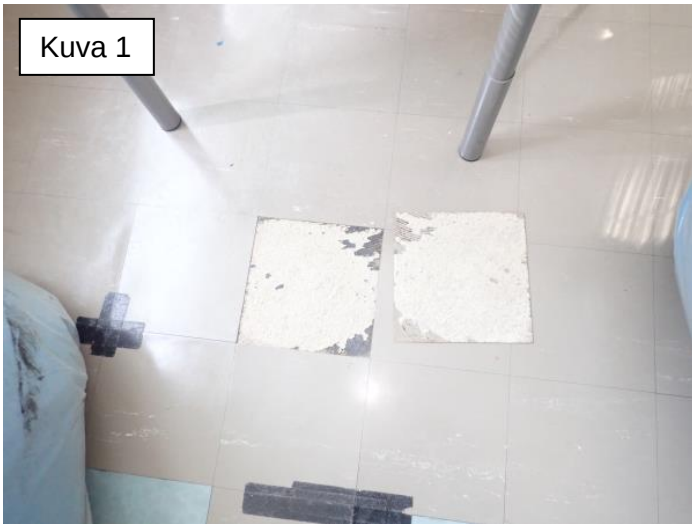
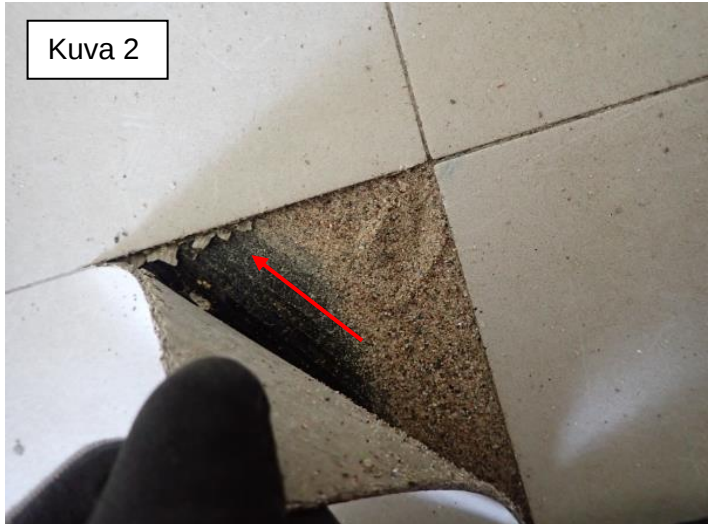
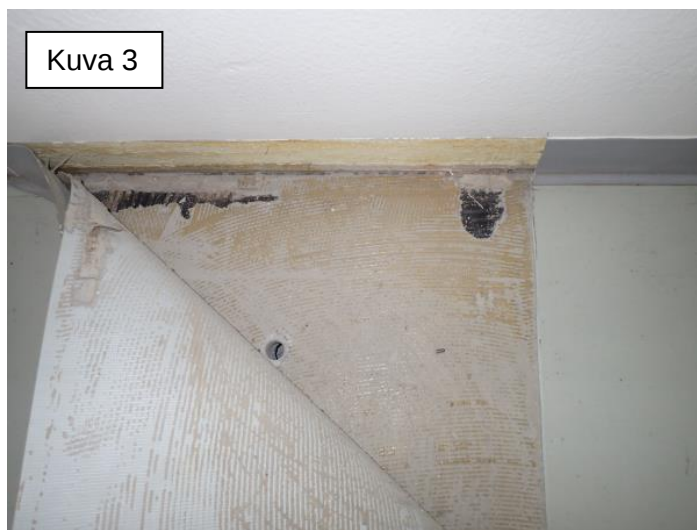
**Kuva 1-3.** Lattian vanhat vinyylilaatat (25 x 25 cm) ja/tai musta liima sisältävät asbestia. Musta liima on jätetty myös uudempien pintamateriaalien alle.

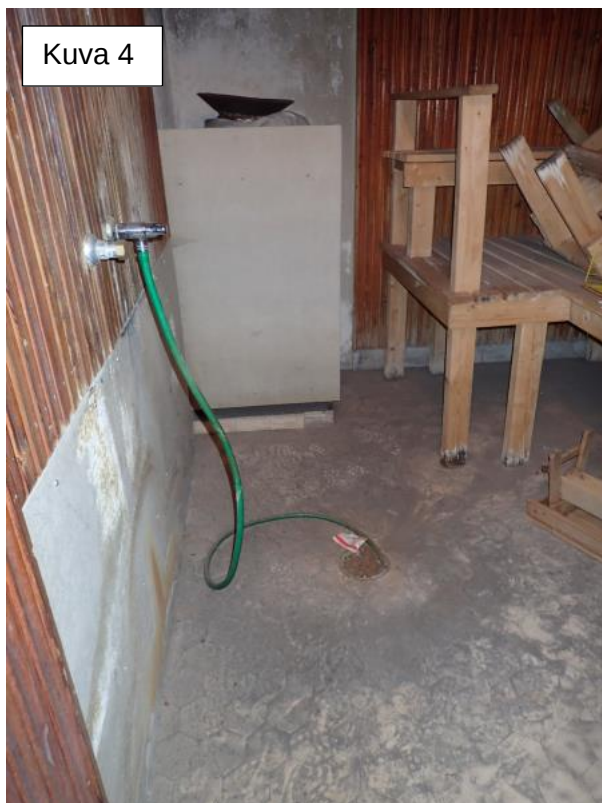
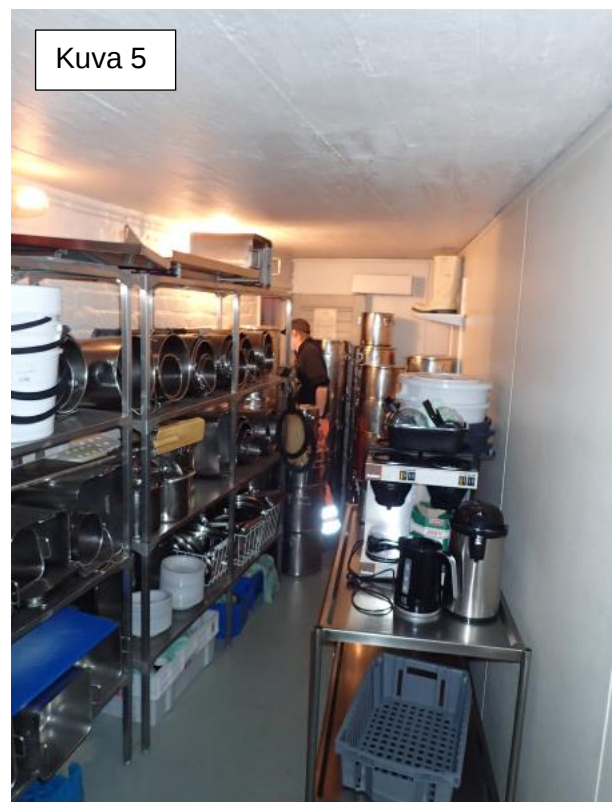
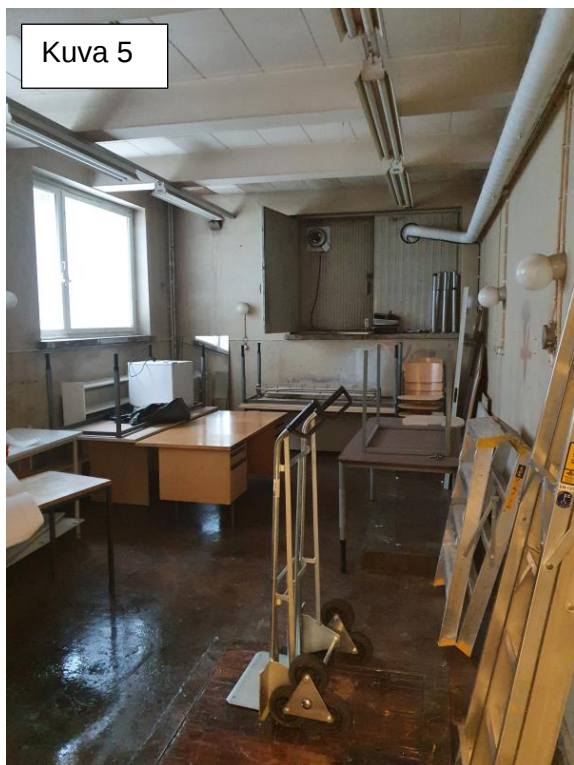
Kuva 5

**Kuvat 4-5.** Kellarissa keittiön varastotilassa on lujalevyä seinien sisäverhouslevynä. Lujalevyä on lisäksi kellarin saunatilan seinässä ja kiukaan ympärillä. Lujalevy sisältää asbestia.

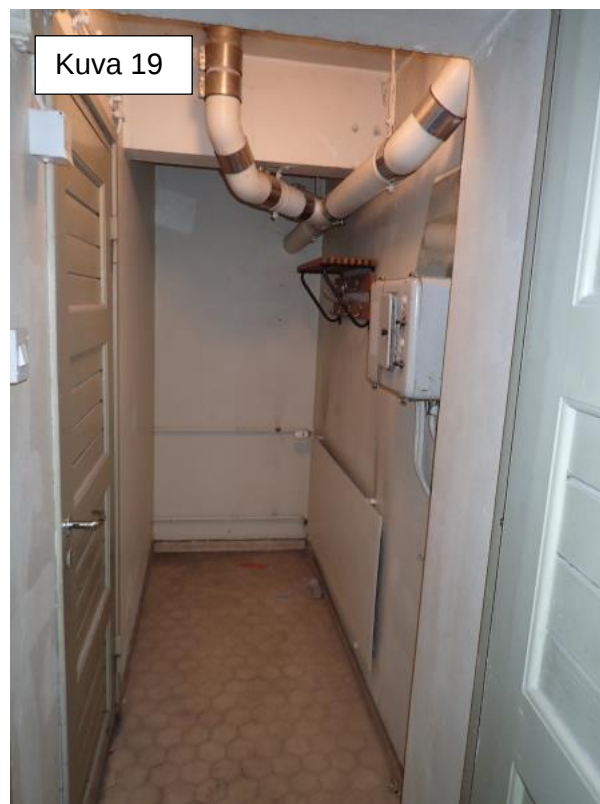
Kuva 19

**Kuvat 19-21.** Alkuperäisten märkätilojen (kellarissa saunatilat, muissa kerroksissa vanhat wc:t) lattian pikieriste sisältää asbestia. Lattian klinkkerilaatan laasteissa ei havaittu asbestia.
