Hyvinkään kaupunki Hangon ratapiha Hyvinkää

Maaperän haitta-aineiden
lisätutkimus ja lisäys
26.6.2006 päivättyyn
tutkimusraporttiin

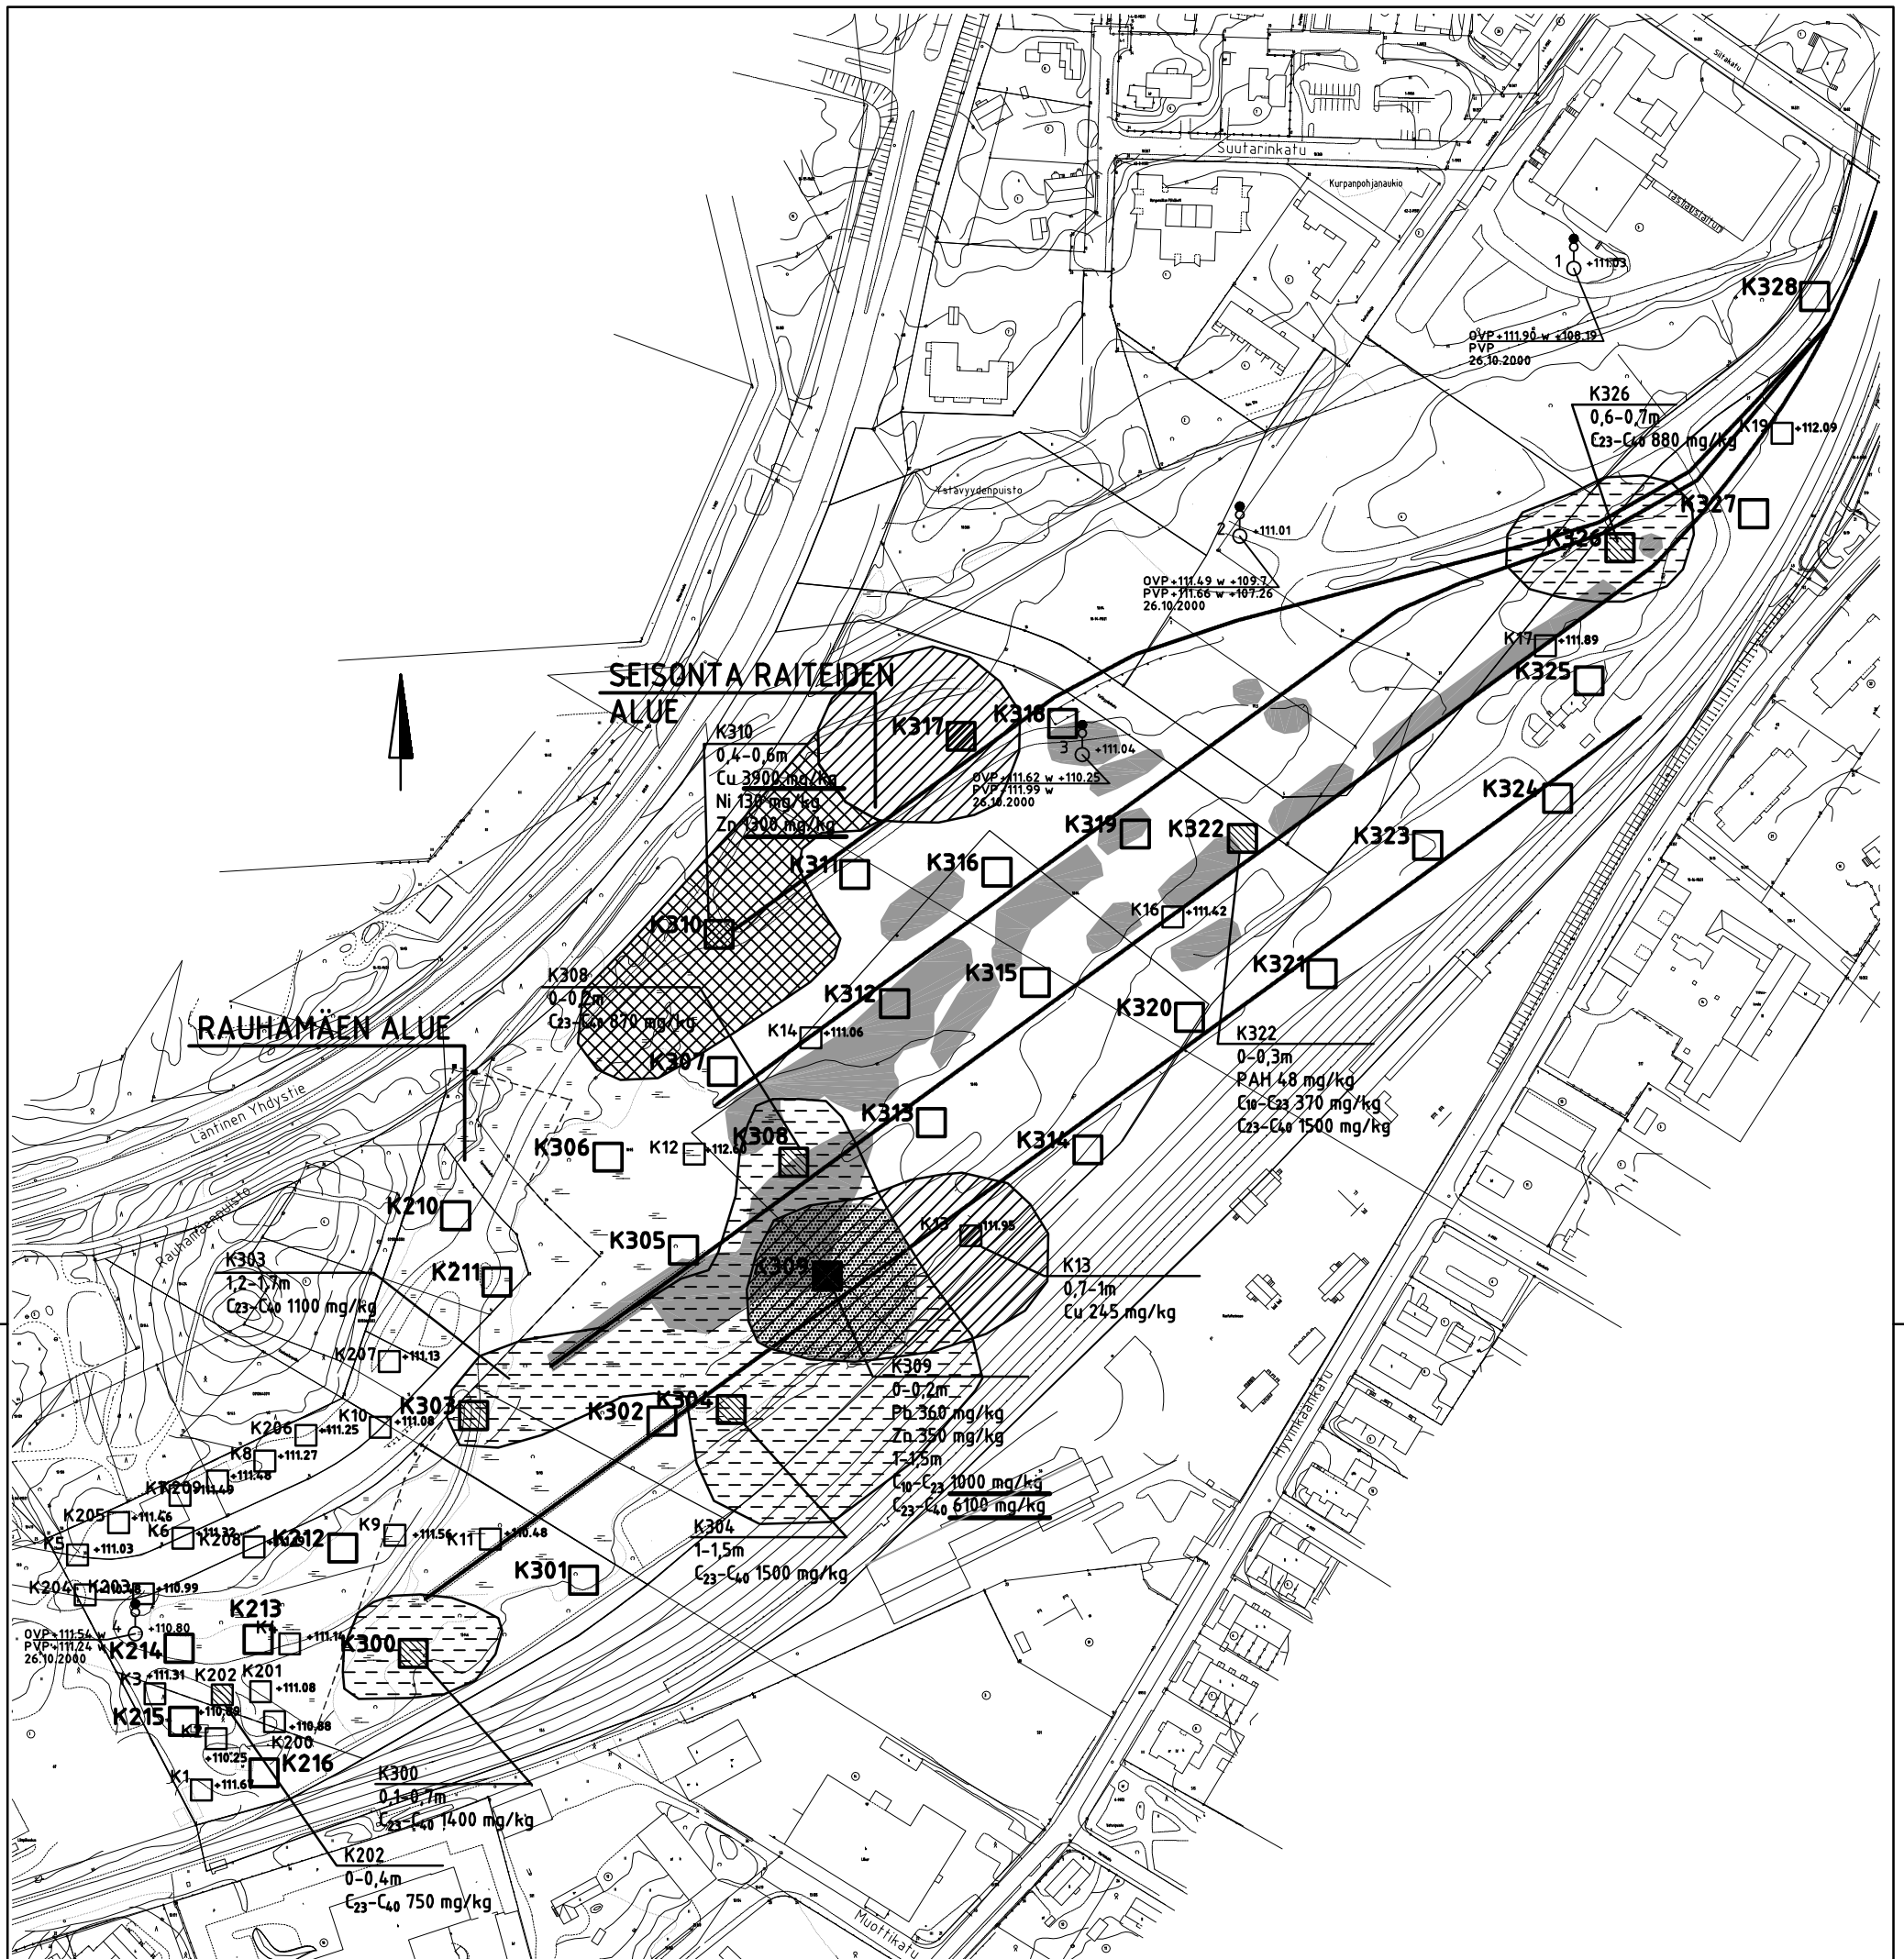
YMP.H21917_2	Lisätutkimuskartta
--------------	--------------------

Piirustuksessa YMP.H21917_2 on esitetty pilaantuneiden alueiden suuntaa-antavat rajaukset sekä maastossa näkyvissä olleiden ratapölkkyjen alueet.

Kohteessa on vanhojen, käytöstä poistettujen pistoraiteiden ratapölkkyjä osittain alkuperäisillä paikoillaan maassa, osittain kasoihin kerättyinä, piirustuksessa YMP.H21917_2 esitetyillä alueilla.

Vuonna 2006 tehdyssä lisätutkimuksessa todettiin SAMASE-ohje- ja raja-arvojen välissä sekä PIMA-asetuksen alemman ja ylemmän ohjearvon välissä olevina pitoisuuksina raskasmetalleja, öljyä ja PAH-yhdisteitä.

Raskasmetalleja todettiin SAMASE-ohjearvot ylittävänä pitoisuuksina tutkimuspisteissä K302, K309, K310, K311, K312 ja K317. Tutkimuspisteissä K309 ja K310 todettiin SAMASE-raja-arvon ylittävänä pitoisuuksina kuparia (K310/0,4-0,6 m: 3900 mg/kg), lyijyä (K309/0-0,2 m: 360 mg/kg) ja sinkkiä (K310/0,4-0,6 m: 1300 mg/kg). Tutkimuspisteessä K309 kohonneet

Raskasmetallien PIMA-asetuksen alemman ohjearvon ylittäviä pitoisuuksia on vain tutkimuspisteissä K13, K309, K310 ja K317. Alemman ja ylemmän ohjearvon välissä olevina pitoisuuksina esiintyy kuparia, nikkeliä, lyijyä ja sinkkiä. Ylemmän ohjearvon ylittävänä pitoisuuksina (tutkimuspiste K310) todettiin kuparia ja sinkkiä.

Öljy-yhdisteitä todettiin SAMASE-ohjearvon ja PIMA-asetuksen alemman ohjearvon ylittävänä pitoisuuksina tutkimuspisteissä K300, K303, K304, K308, K309, K326. Öljyn koostumuksesta oli noin 10-15% keskiraskaita öljyhiilivetyjä (C_{10} - C_{23}) ja loput raskaita öljyhiilivetyjä (C_{23} - C_{40}). Vain tutkimuspisteessä K309 pitoisuudet (C_{10} - C_{23} : 1000 mg/kg ja C_{23} - C_{40} : 6100 mg/kg) ylittivät SAMASE-raja-arvot ja PIMA-asetuksen ylemmät ohjearvot. Lisäksi tutkimuspisteessä K322 oli PetroFLAG-mittauksen perusteella öljy-yhdisteitä 1158 mg/kg.

PAH-yhdisteitä todettiin SAMASE-ohje- ja raja-arvon välissä olevina pitoisuuksina (summapitoisuus 48 mg/kg) näytteessä K322/0-0,3 m. Ko. pitoisuus on myös PIMA-asetuksen alemman ja ylemmän ohjearvon välissä. Yksittäisistä yhdisteistä ko. näytteissä SAMASE-ohjearvon ja PIMA-asetuksen alemman ohjearvon ylittävät fluoranteeni, pyreeni, bentso(a)antraseeni, kryseeni ja bentso(bjk)fluoranteenit.

Seisontaraiteiden alueella on todettu yksittäisissä koekuopissa öljyllä ja raskasmetalleilla yli PIMA-asetuksen ylemmän ohjearvon pilaantunutta maata. Yli ylemmän ohjearvon pilaantuneet maat eivät muodosta yhtenäistä aluetta ja on mahdollista, että vastaavanlaista pienialaista pilaantuneisuutta on tutkimattomissa kohdissakin. Myös alemman ja ylemmän ohjearvon väliltä pilaantuneita maita on usealla alueella, joiden laajuutta ei voi tarkkaan määrittää tehtyjen tutkimusten perusteella. Tutkimusten perusteella voidaan todeta, että ratapihatoiminta on aiheuttanut jonkin verran maaperän pilaantumista. Pilaantuneisuus keskittyy seisontaraiteiden alueen keskivaiheille ja pohjoisosan kapea kaistale on melko puhdasta. Seisontaraiteiden alueella on syytä tehdä lisätutkimuksia ennen kunnostamista.
