**Härkävehmaan koulu
Aleksis Kivenkatu 6
05900 HYVINKÄÄ**

Peruskuntoarvio

Laadittu
Espoossa 26.7.2017

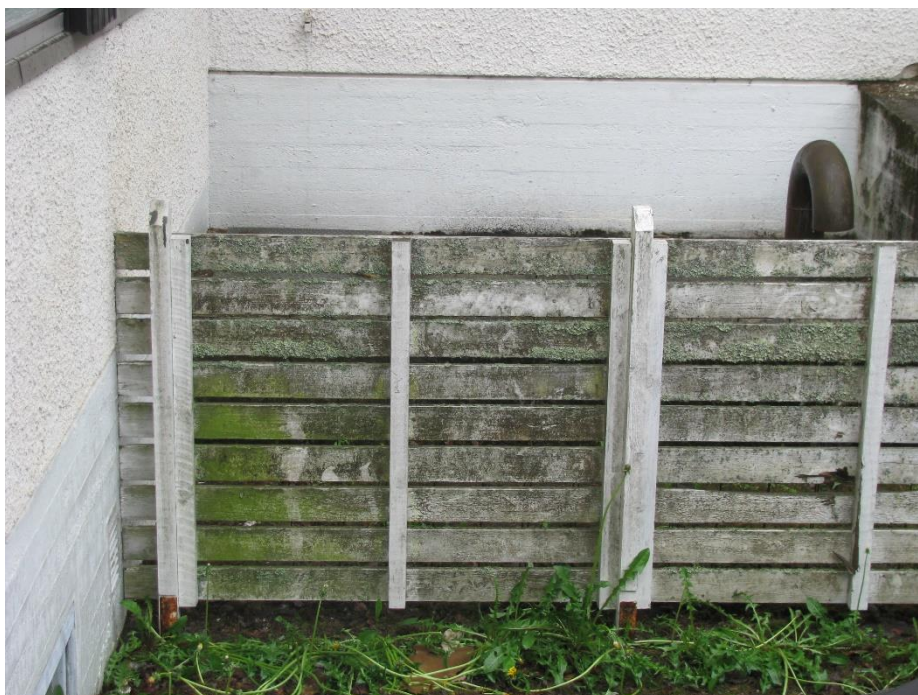
Kadun puolella tonttia reunustaa puurakenteinen aita ja tontilla on joitakin leikkivälineitä, penkkejä kiipeilyteline yms. Aita on paikoin painunut mutkille ja hiekkalaatikon kansi on rikki. Aluevarusteet ovat muuten tyydyttävässä kunnossa.

Aita vaatii maalausta

- *Suoritetaan varusteiden vuosihuollot ja korjataan tarvittaessa. Aidat pitäisi maalata.*

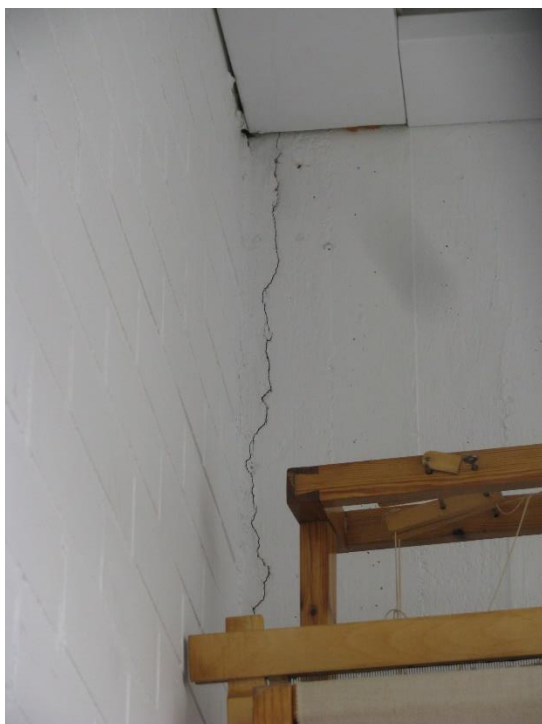
Rakenteessa halkema mutta liikunta on pysynyt samana.

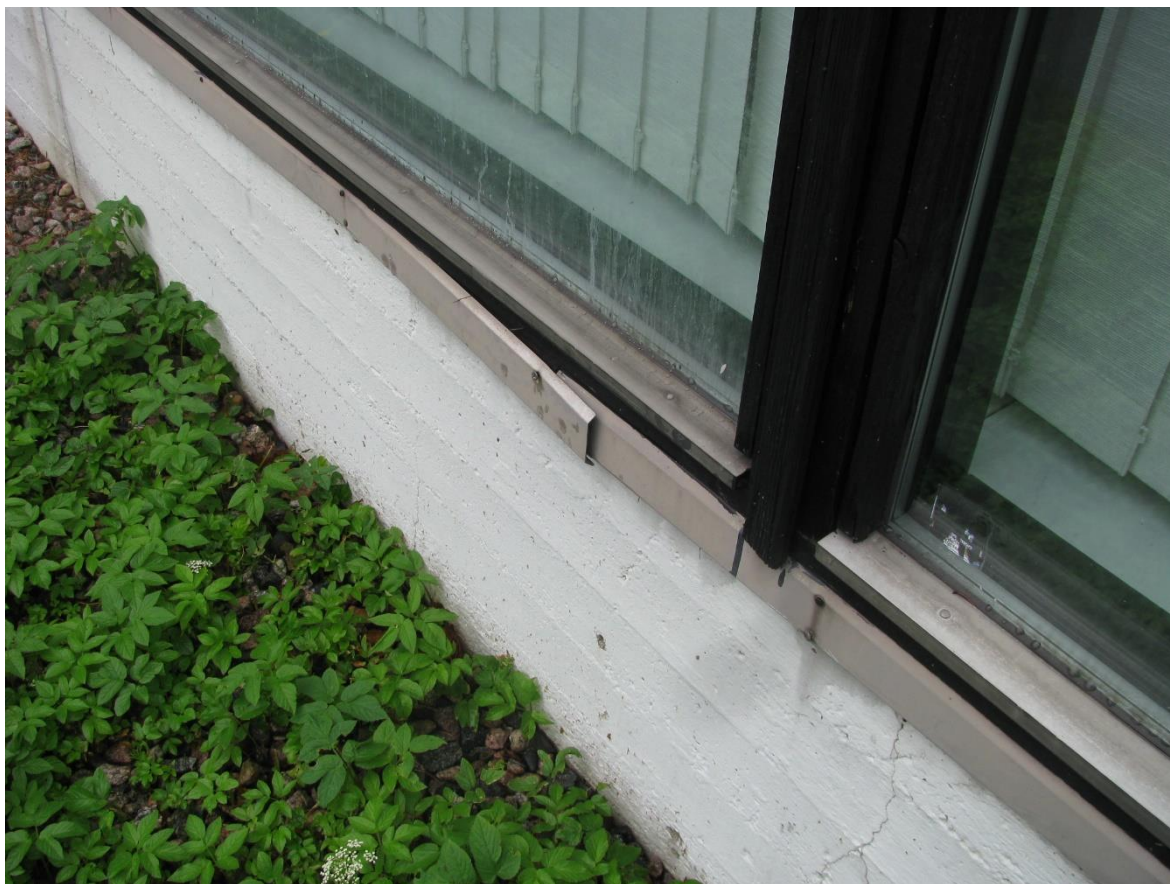
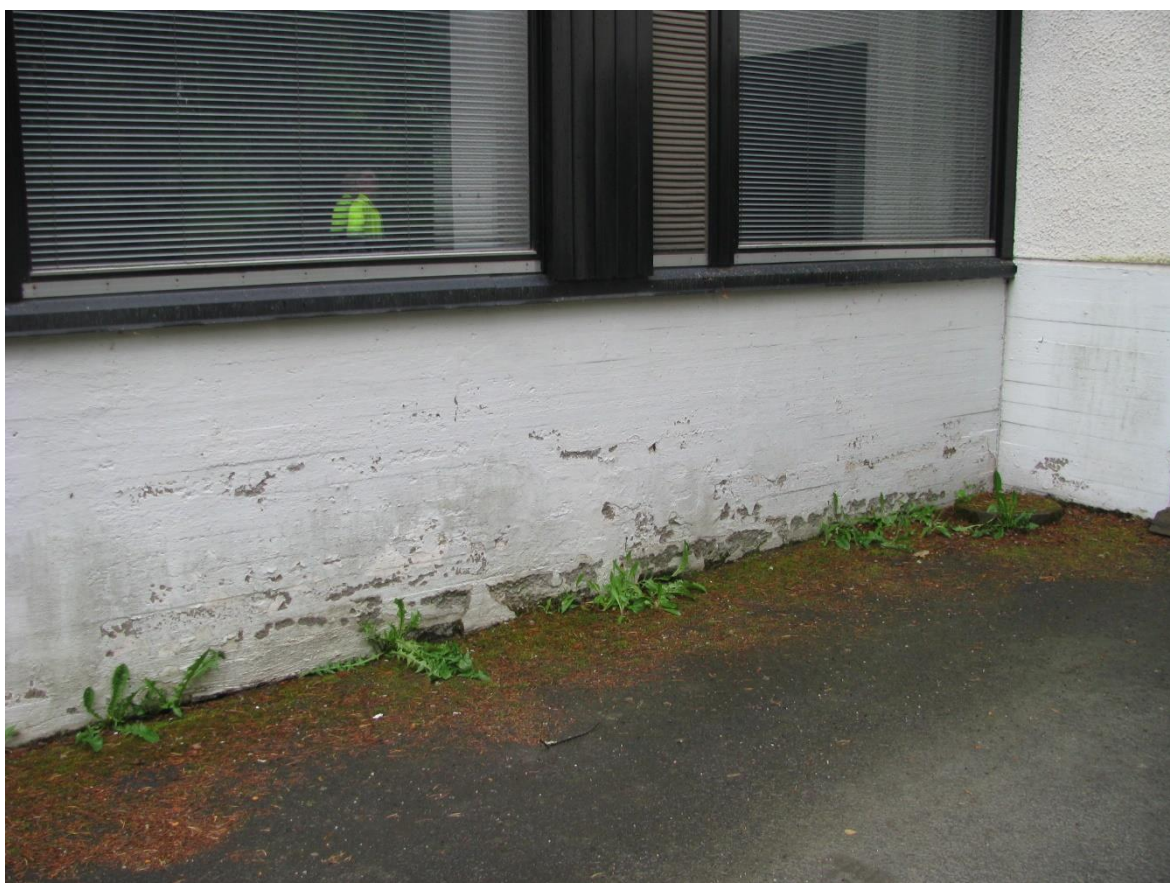
Ikkunat ovat pääosin kunnossa, eikä mainittavia vauriota löytenyt. Yhdessä ruudussa oli halkeama. Ikkunoiden vesipellit ovat kauttaaltaan liian kapeat ja osittain irti, joten vesi kastelee seinää. Myös ikkunoiden yläpuolinen pellitys on huonosti kiinnitetty.

Vesipellit on heikossa kunnossa. Alakuvassa perusmuuri saa kosteutta.

- *Ikkunoiden kuntoa seurataan ja havaitut puutteet korjataan. Ikkunoiden puuosat kunnostetaan ja huoltomaalataan. Vesipellit pitäisi uusida.*

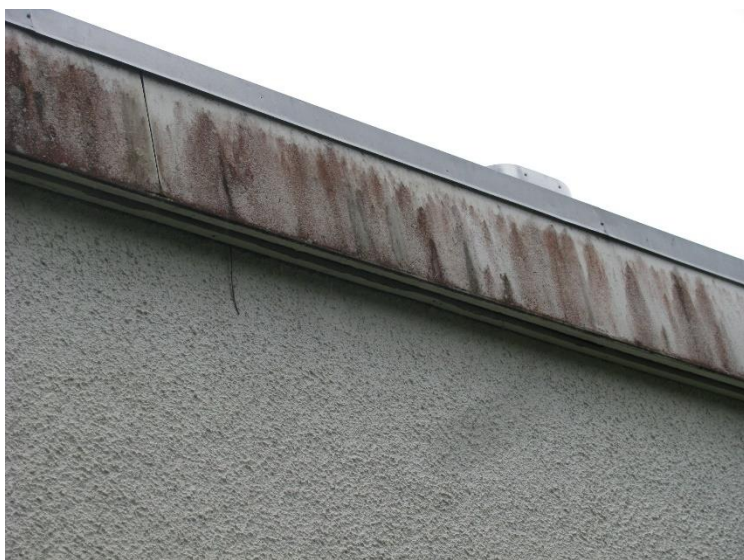
Räystäisen vedenohjaukset ovat puutteelliset

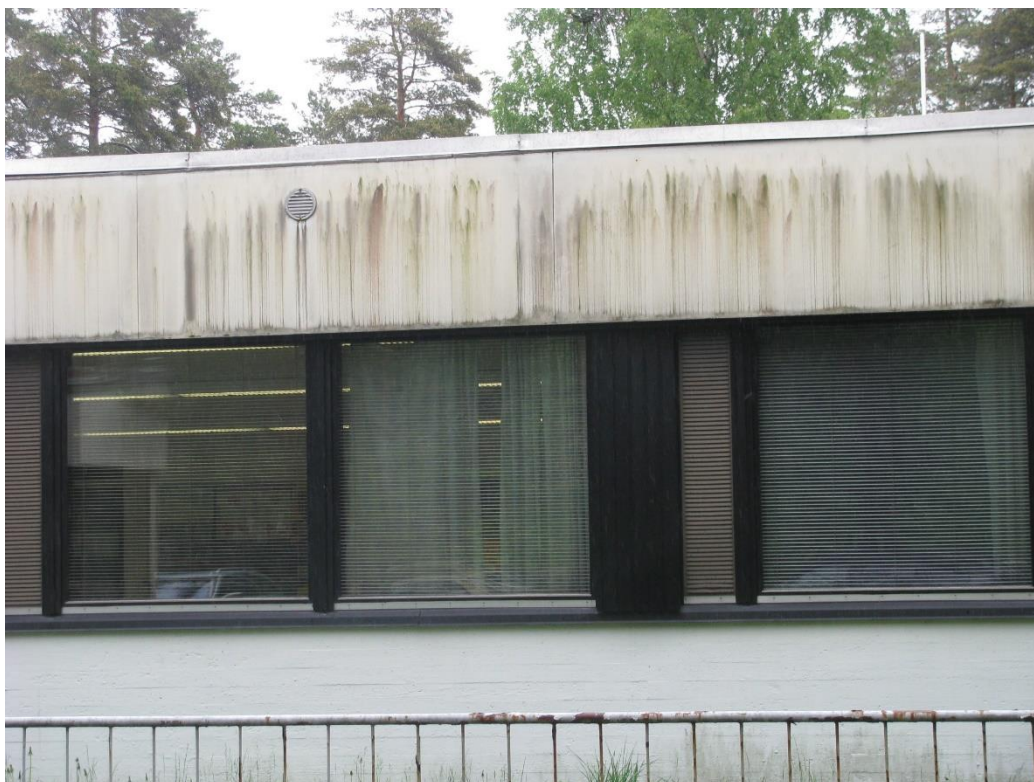
Ikkunoiden yläpuolen rakenteet vaativat kunnostusta

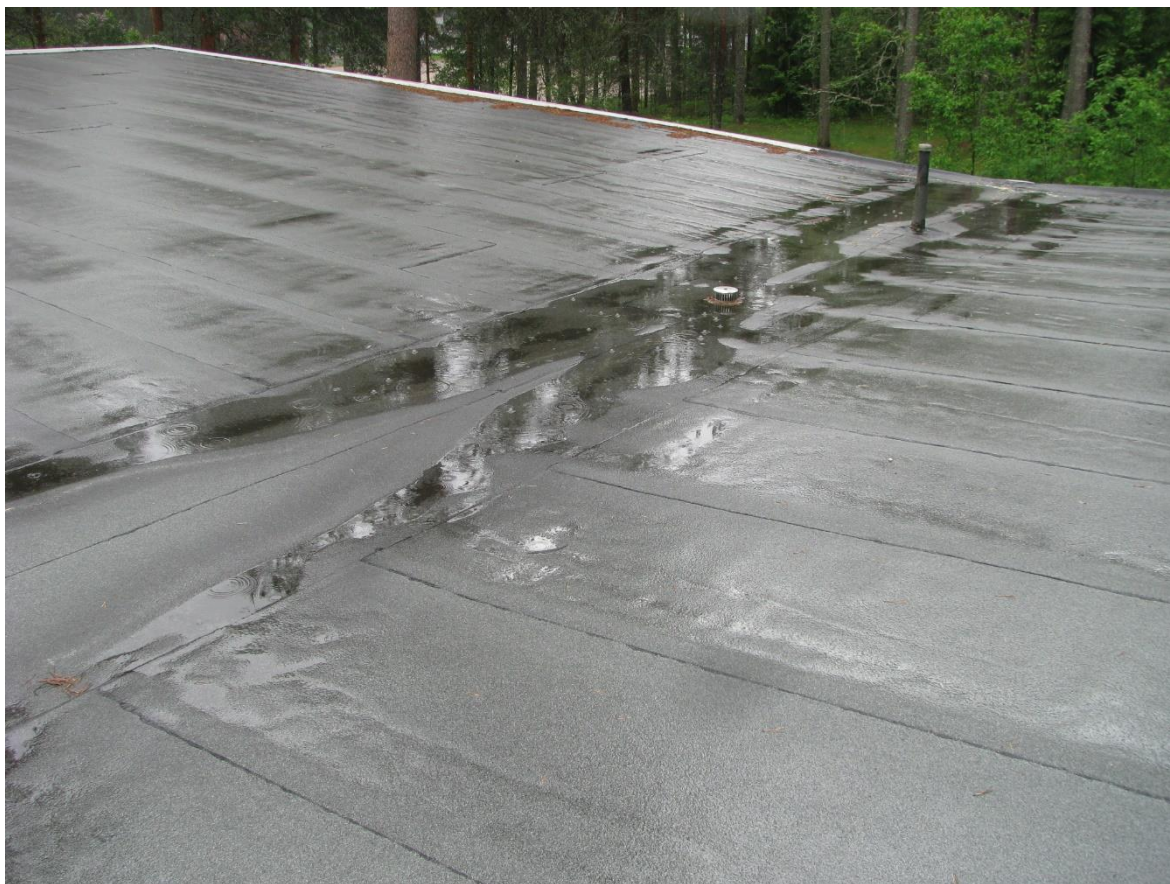
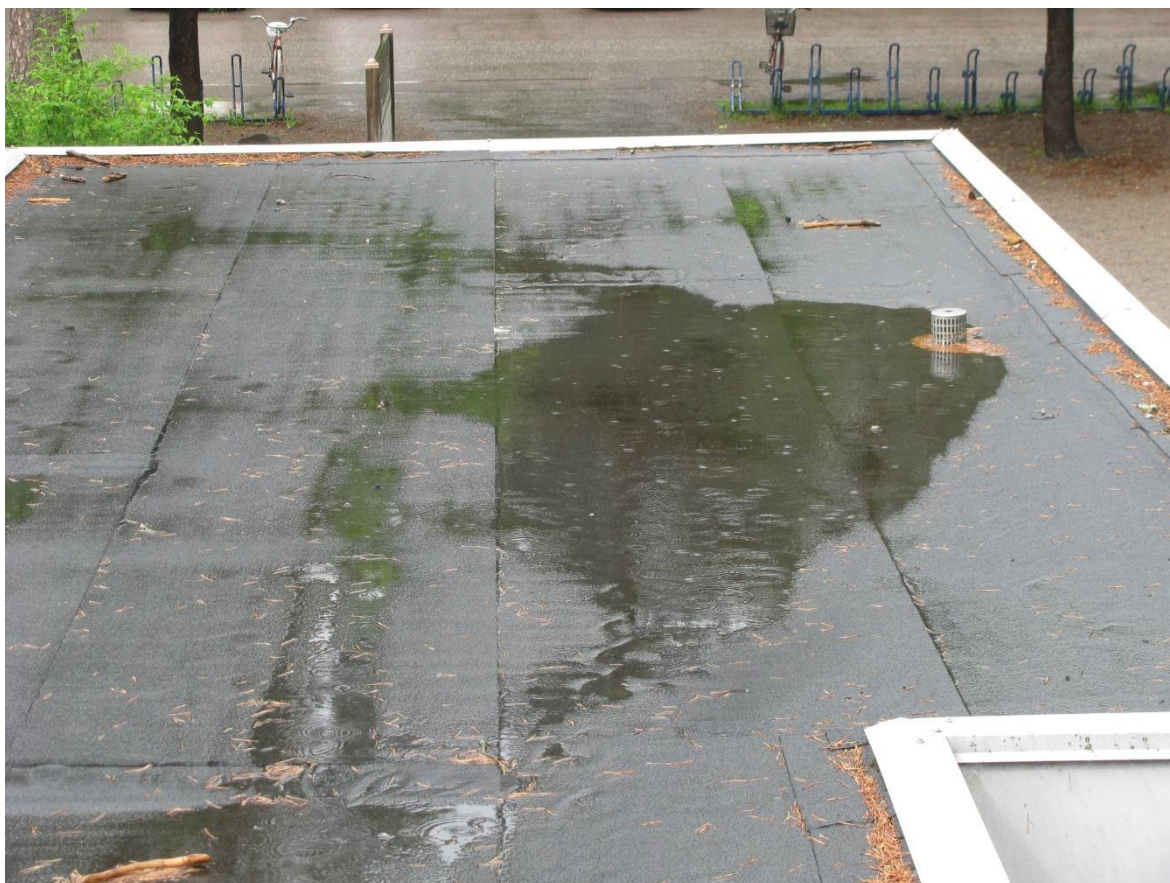
Kattovesien ohjaus tulee korjata. Alemmassa kuvassa kallistukset eivät toimi.

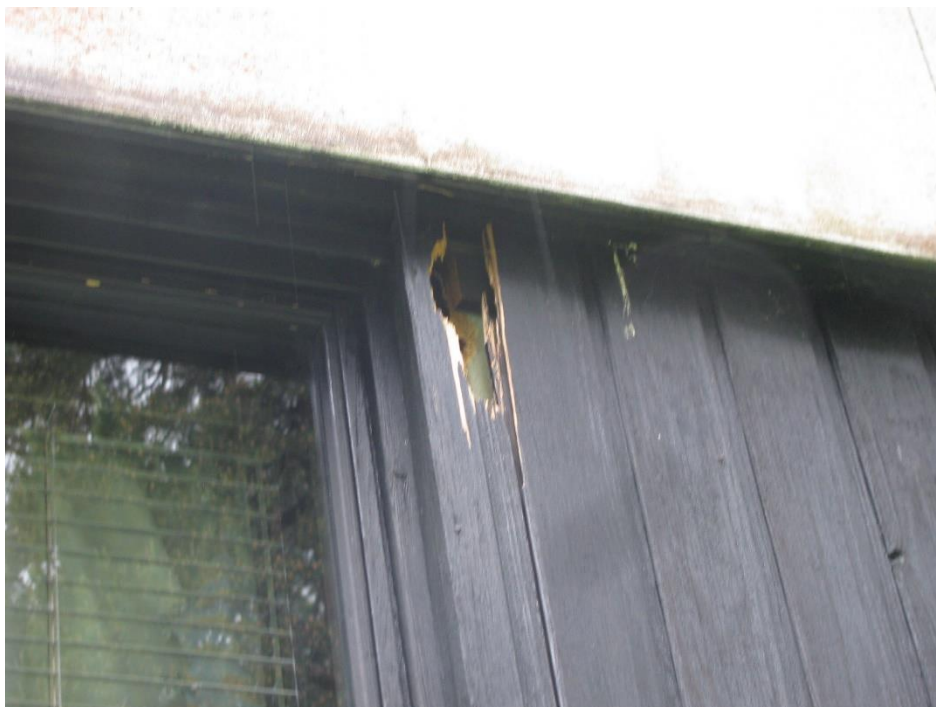
Korjattavia ulkoseinän laudoituksia.

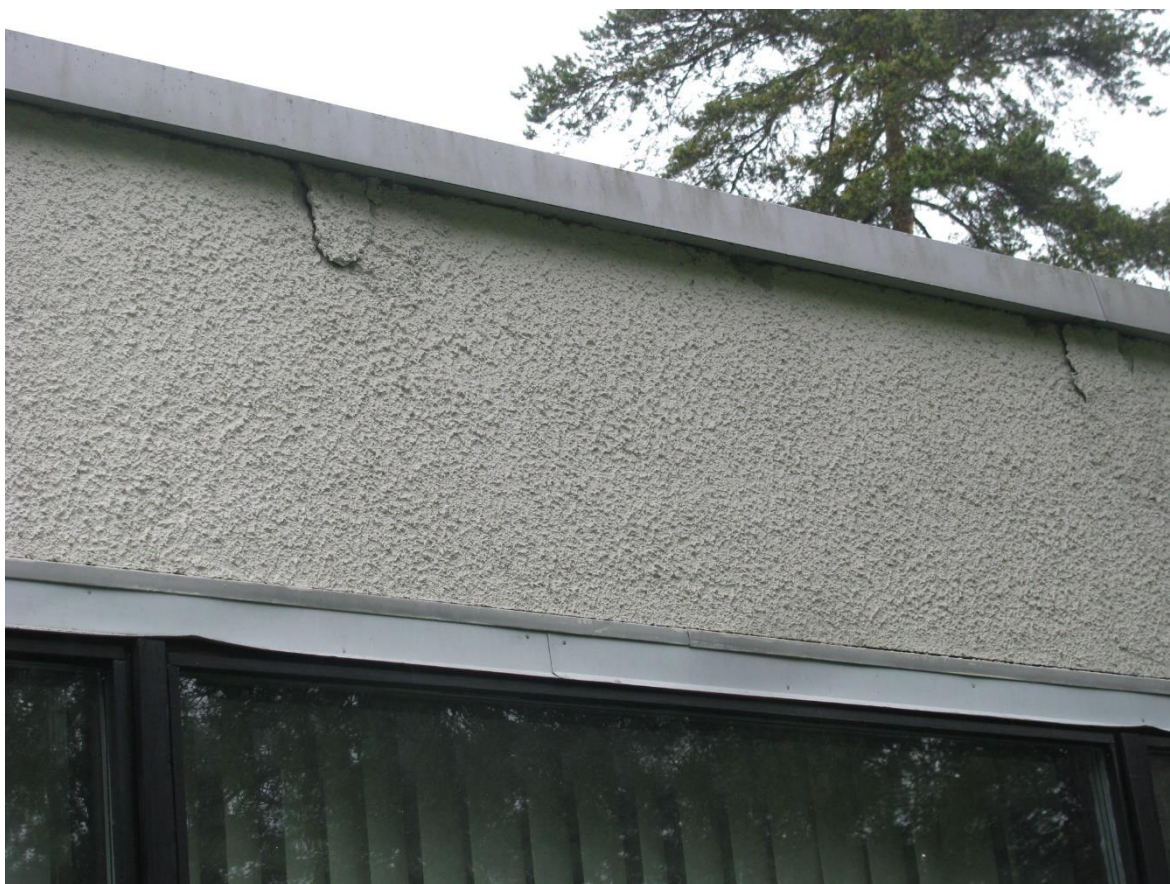
Rappaus tarvitsee huoltokorjausta.

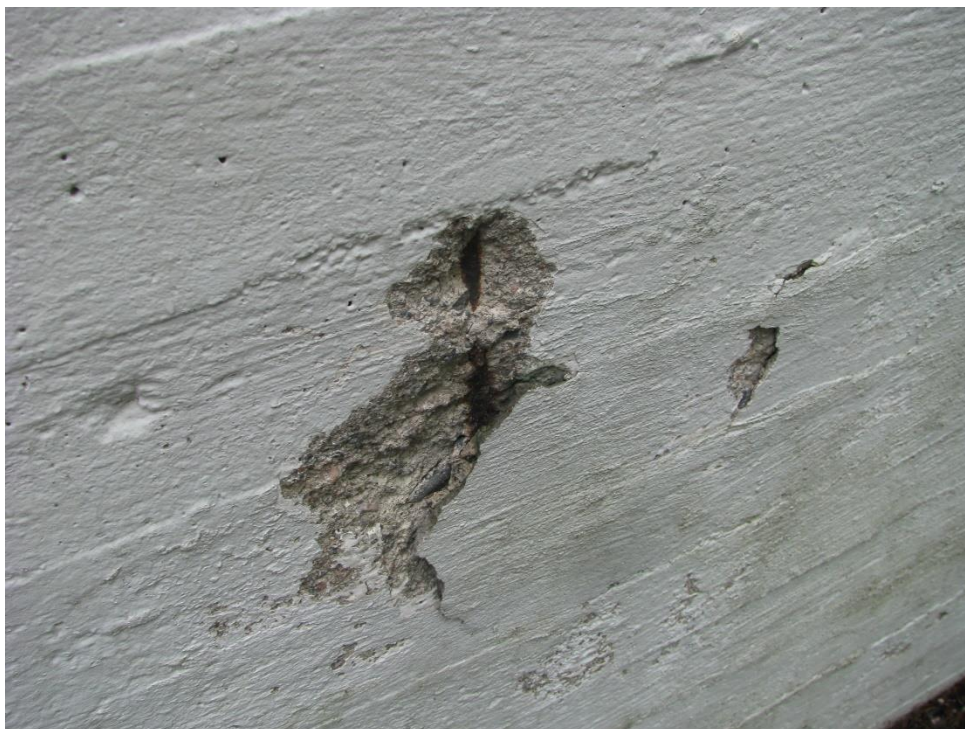
Perusmuurin teräkset tarvitsevat suojausta

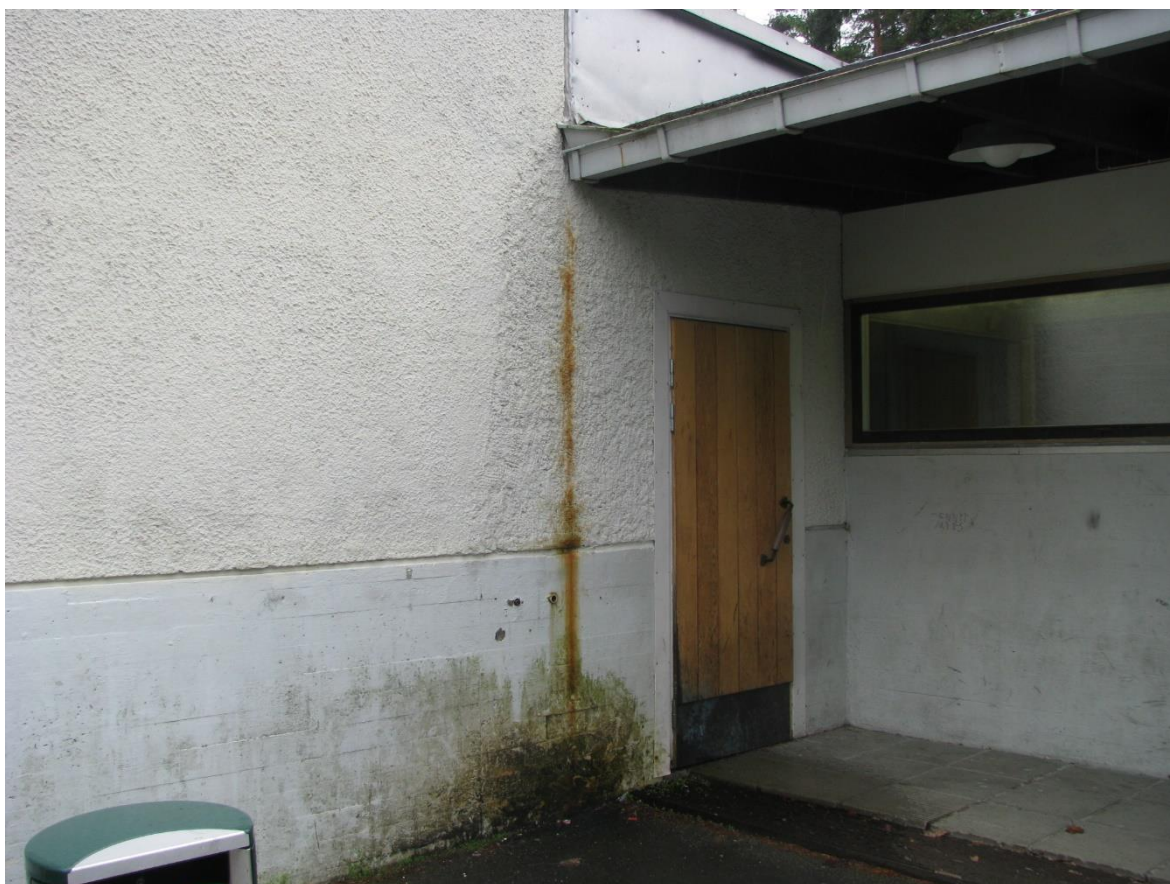
Kourujen vedenohjaukset tulee korjata

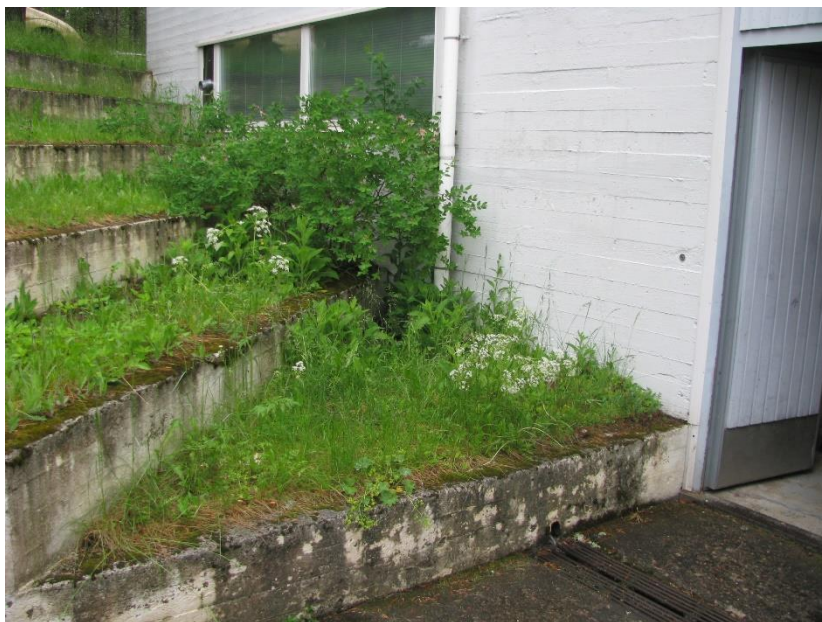
Huollettavia rakenteita

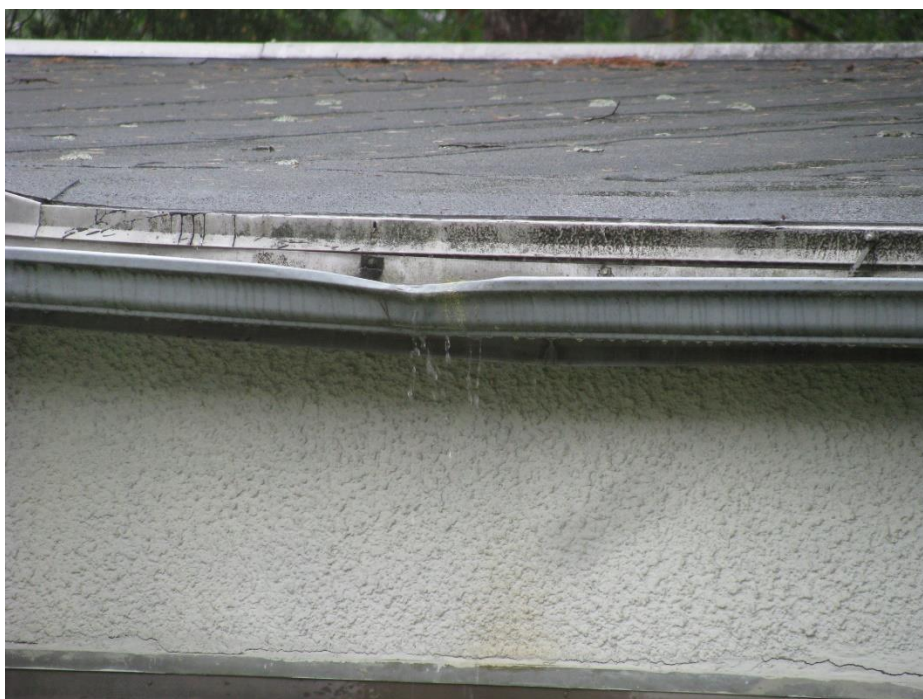
Räystääspellit ovat liian kapeat ja osittain huonokuntoiset. Vesikourut olivat osittain tukossa ja vaurioituneet, joten tulvivat yli. Paikoitellen niiden kaato on väärään suuntaan ja vesi valuu pitkin seiniä.

Kourut on oikaistava ja kallistettava riittävästi

- *Kaikki kourut on puhdistettava neulasista ja niiden kaadot on korjattava. Vaurioituneet kohdat on oikaistava tai uusittava.*

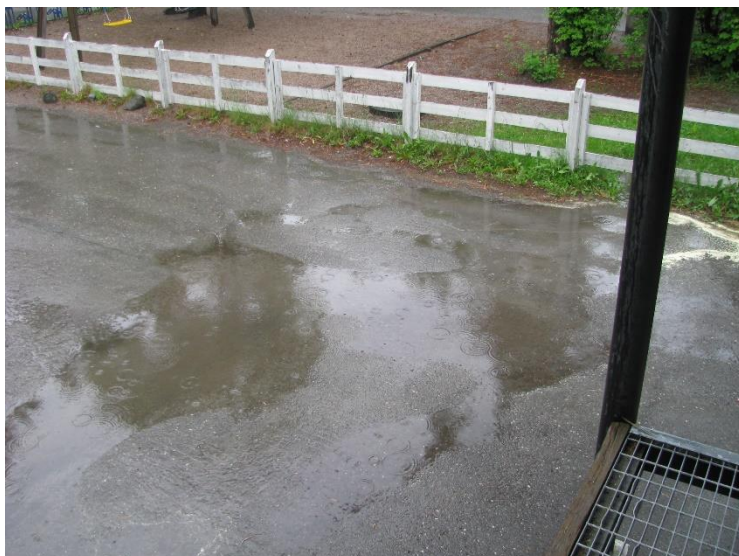
Pihakallistukset on korjattava rakennuksesta poispäin.

- *Takapihan kallistus tulee korjata, koska se ohjaa sadevesiä rakennuksen seinustalle.*
- *Piha pitäisi avata ja muotoilla uudestaan, jotta vedet saataisiin imeytettyä maastoon. Samalla alueelle voidaan rakentaa salaojat ja sadevesikaivot.*

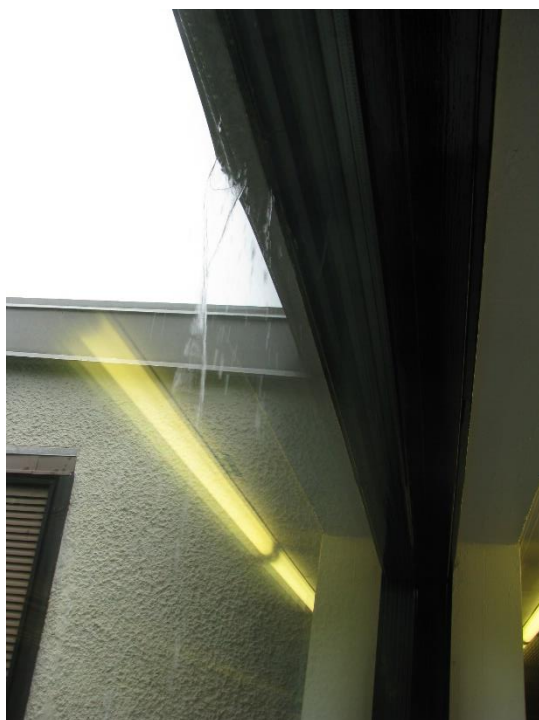
Vuotava räystäskouru.

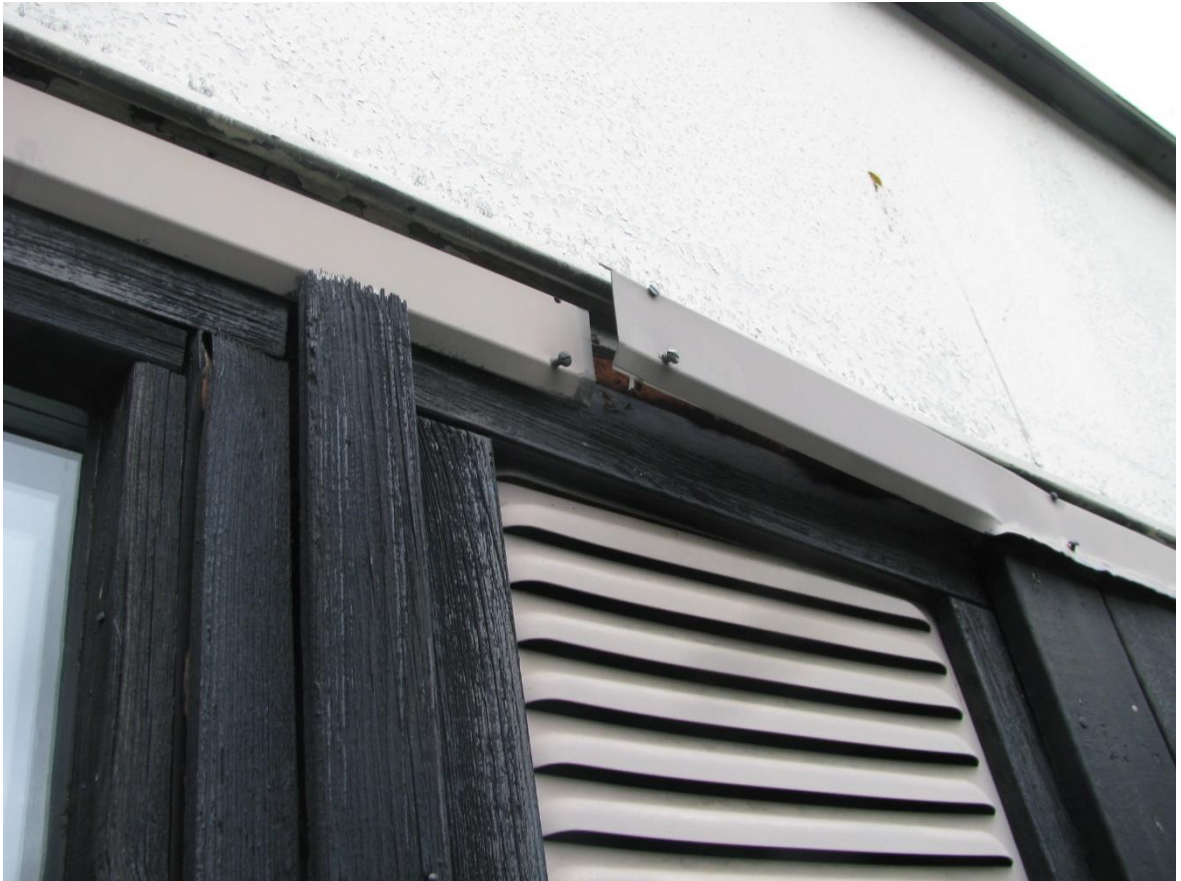
Ikkunan vesipellit on irronnut.

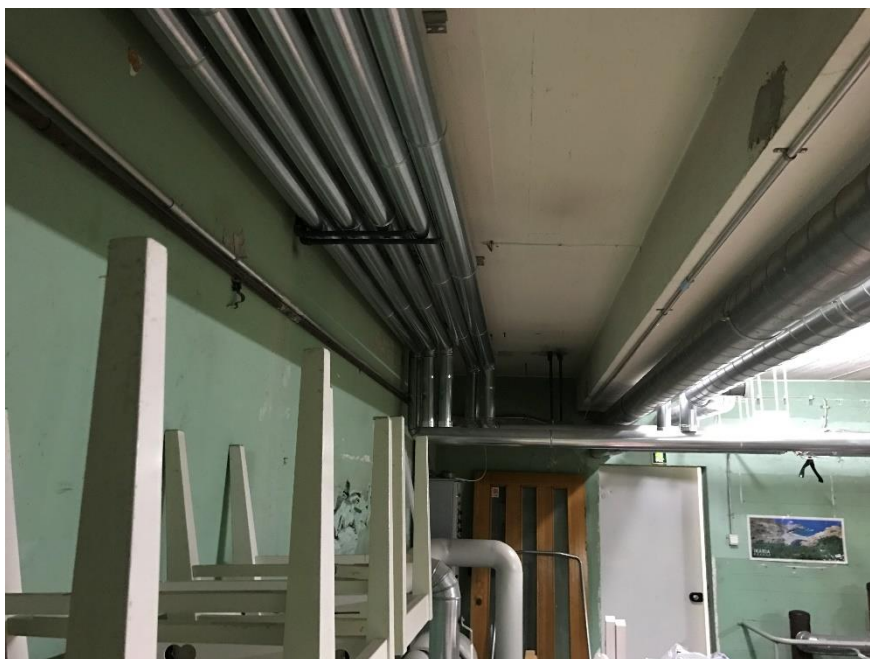
Putkistot on uusittu

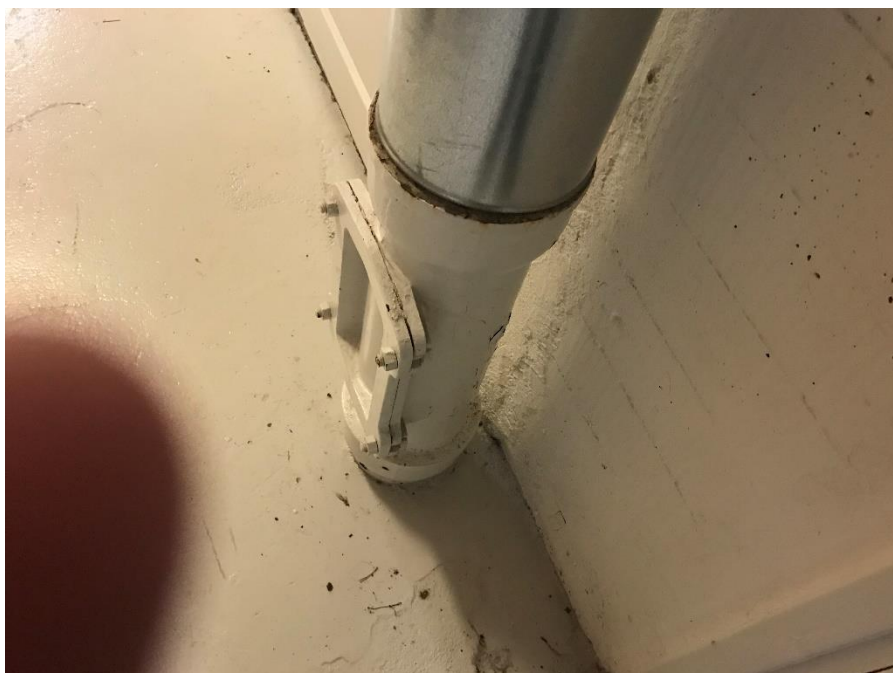
Jätevesiviemärit on vanhoja valurautaviemäreitä joille tulisi teettää kuntotutkimus. Kaksi pohjaviemäriin osuutta on jouduttu sukittamaan. Pohjaviemäreissä on ollut tukoksia. Kuntotutkimuksessa selvitetään viemärien uusimisen tai pinnoituksen ajankohta sekä toteutusmahdollisuudet. Viemärihajuja esiintyy ulkona ja on todennäköistä että tuuletusviemäreistä pääsee hajuja piha-alueelle ja osin ilmanvaihdon kautta sisäpuolelle.

Pohjaviemärit ovat valurautaa

- *Teetetään jätevesiviemärien kuntotutkimus*

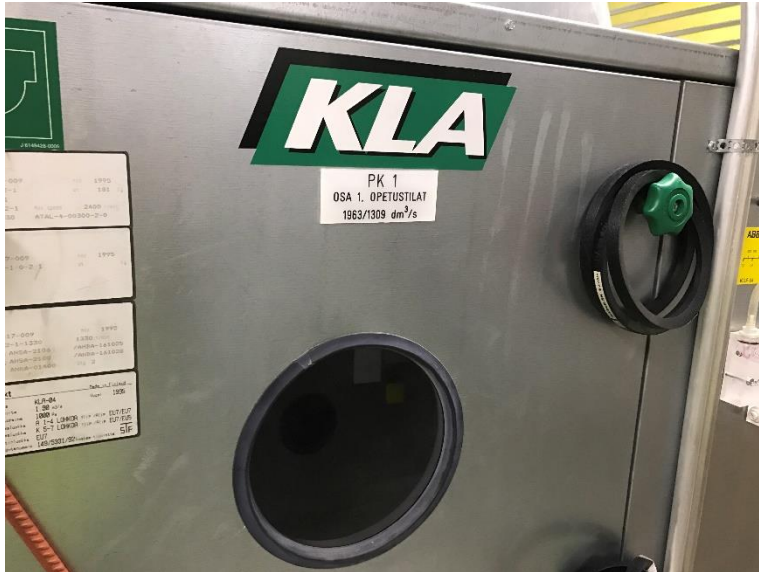
Uusitut iv-järjestelmät

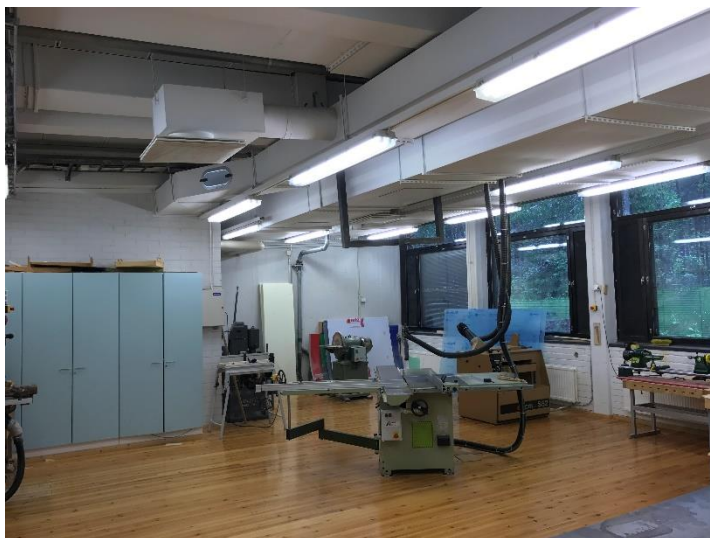
Kanava ovat näkyvillä

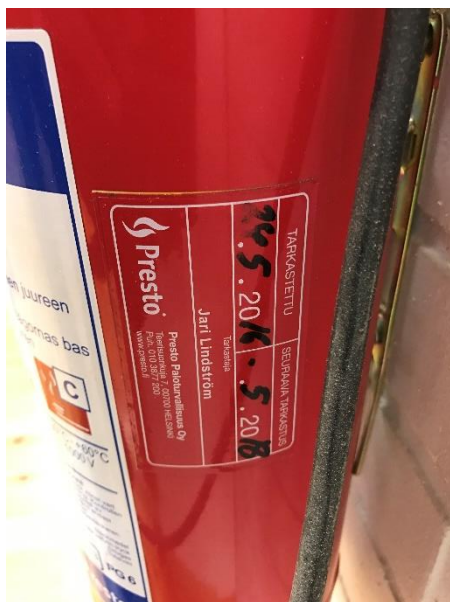
Tarkastetut vaahtosammuttimet

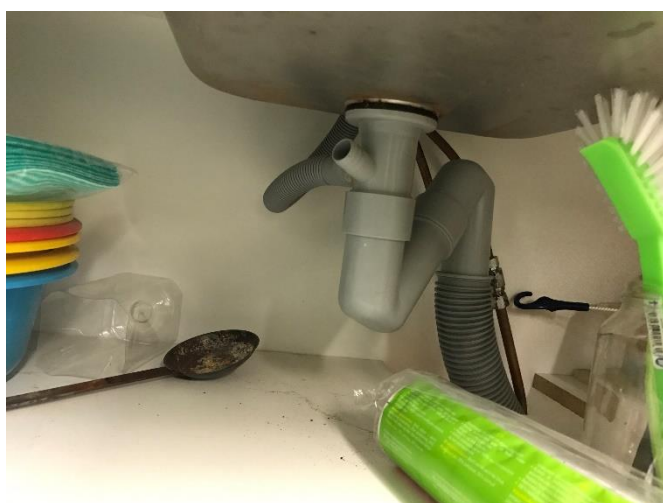
Viemärikalusteiden osalta keittiön allaskaapit on muuten kunnossa, mutta tiskikoneen poistoletkun ja keittiöaltaan vesilukon liitoksen tiiveys on tarkistettava. Kaapeissa ei ole vuodonilmaisuja. Vesi- ja viemärikalusteet ovat ehjiä ja toimintakuntoisia.

Allaskaappien viemäriiitokset on tarkistettava ja vuodonilmaus tulisi lisätä

- *Allaskaappien viemärien ja poistoletkujen liitosten tiiveys tarkistettava*

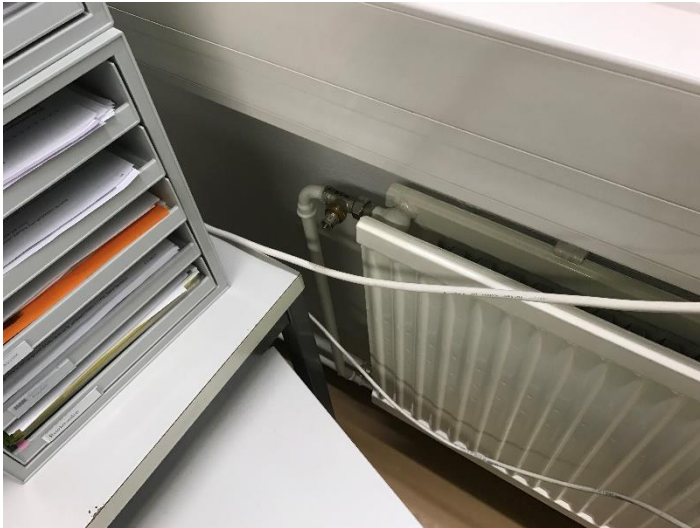
Kiinteistössä on lämmönlouovuttimina vanhat teräslevypatterit, osaksi pattereita on uusittu. Pattereissa on puutteellisia ja huonokuntoisia termostaattisia patteriventtiileitä ja antureita.

Termostaatteja puuttuu

- *Uusitaan rikkiäiset patteriventtiilit ja anturit*

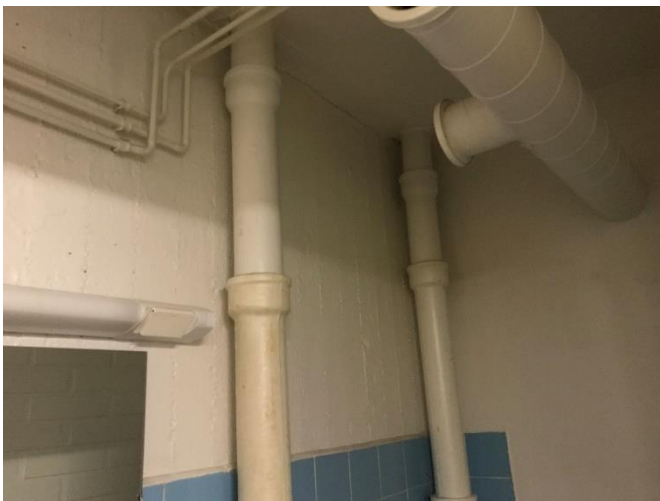
Valurautaisia viemäreitä.

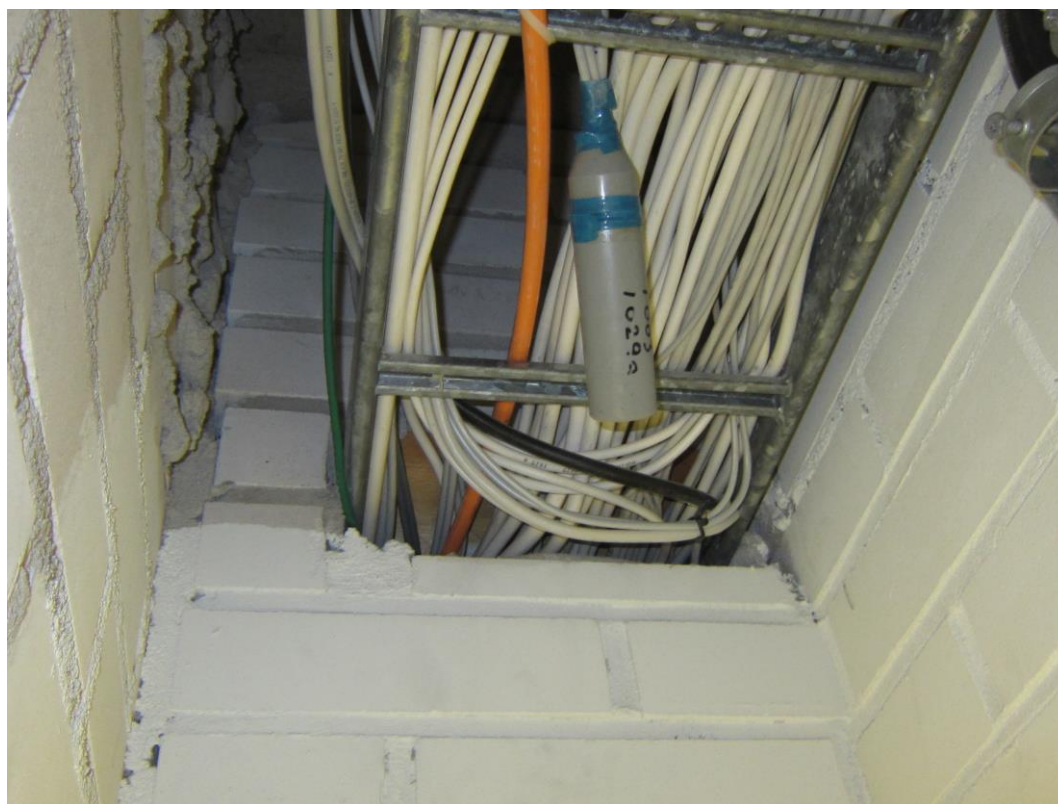
Kuva H 33 Ryhmäkeskusten komeroiden palokatkot puuttuvat.

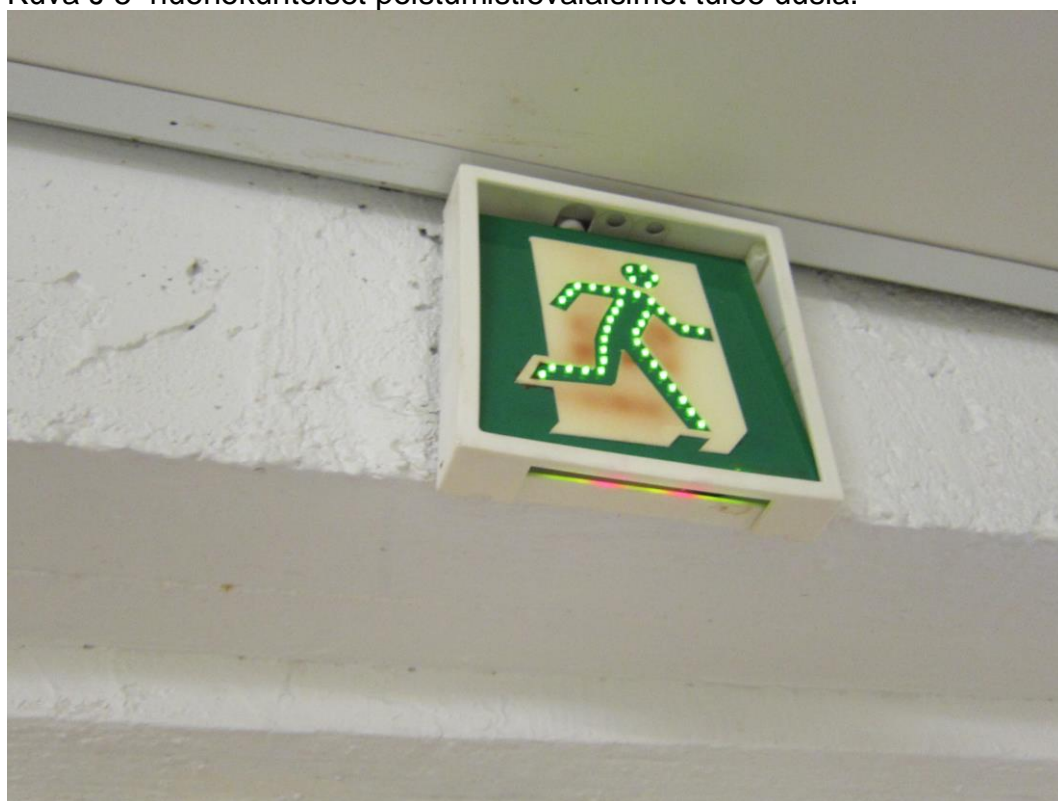
Kuva J 5 huonokuntoiset poistumistievalaisimet tulee uusia.

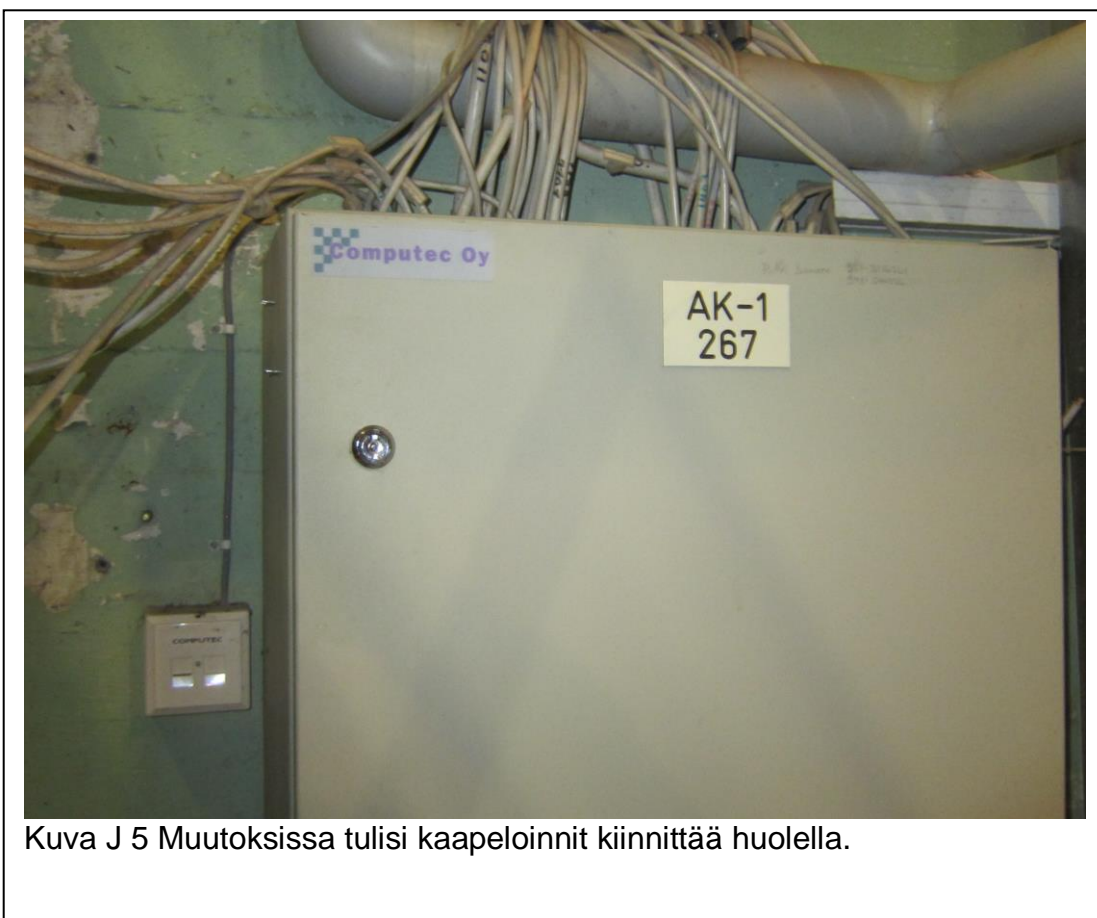
Kuva J 5 Muutoksissa tulisi kaapeloinnit kiinnittää huolella.
