Hyvinkään esteetön liikkumisympäristö

24
TURVALLISTA
TUNTIA
HYVINKÄÄLLÄ

2005

Esteettömän liikkumisen tutkimus – ja kehittämisohjelma "elsa" 2003-2006

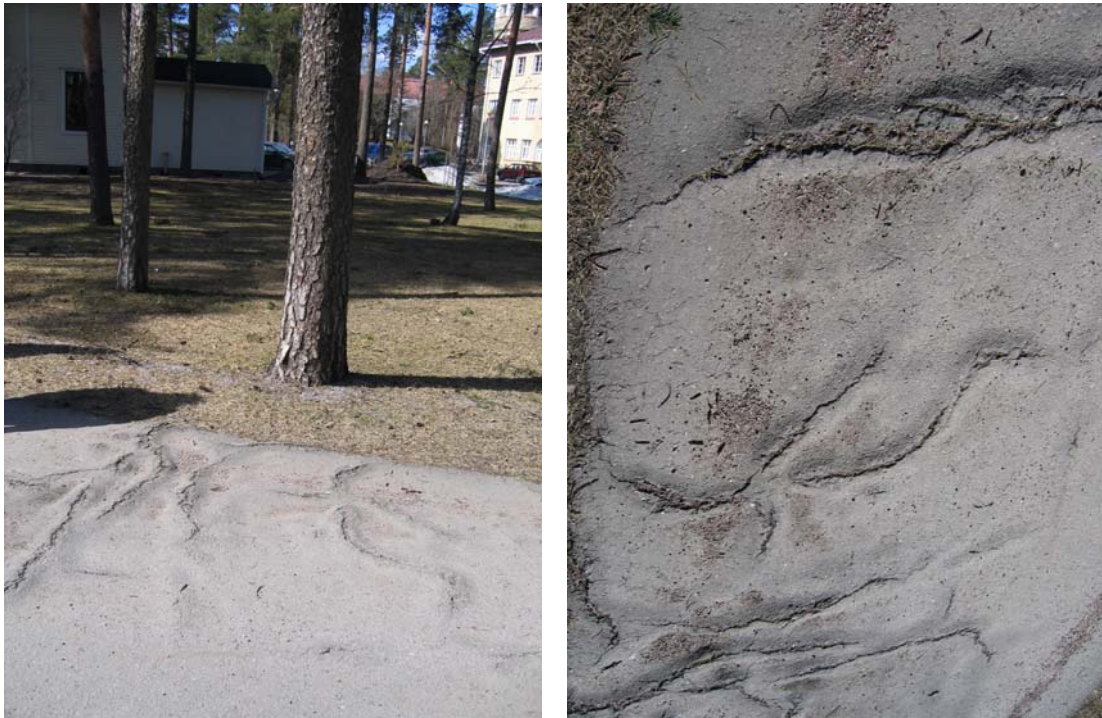
Kuva 5. Mäntyjen voimakkaat juuret ovat rikkoneet kävelytien asfalttipintaa.

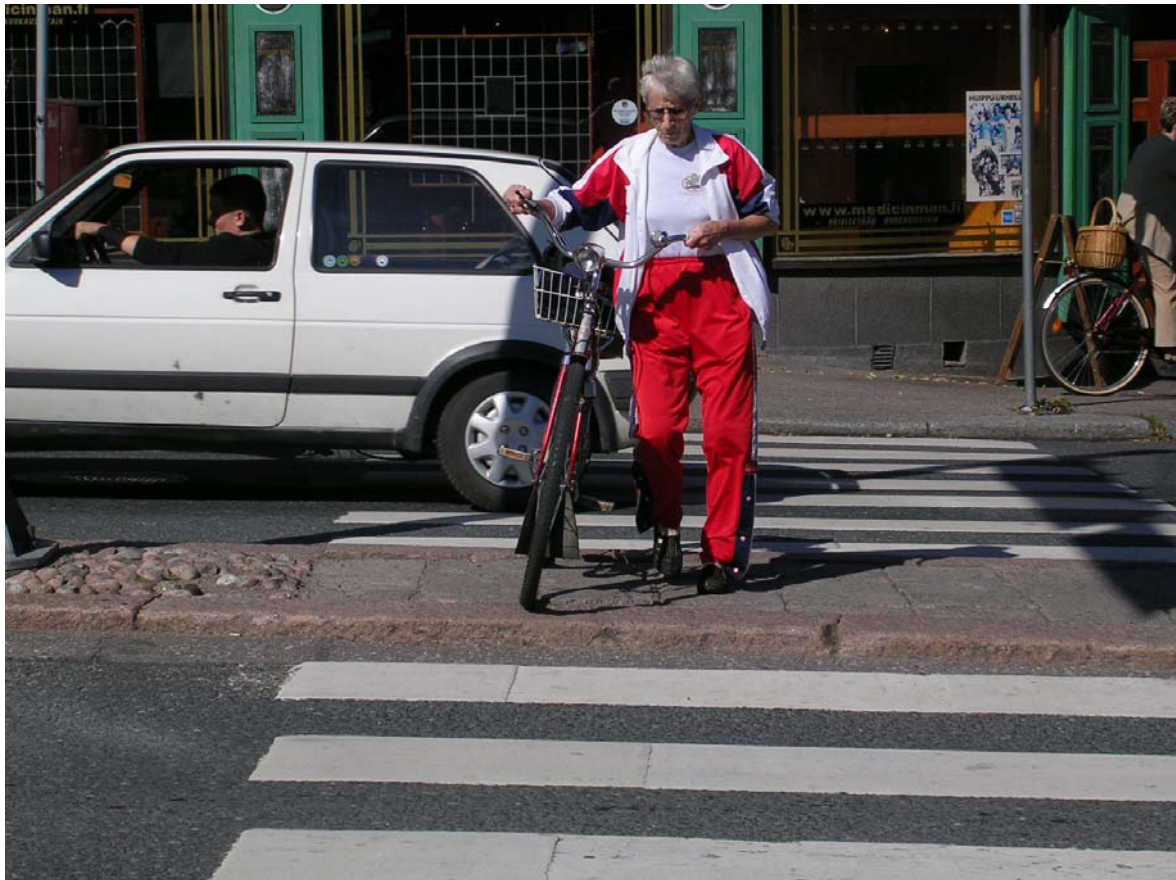
Kuva 15 Uudenmaankadulla on paljon korkeita suojatien reunakiviä. Myös keskisaarekkeet ovat liian kapeita.

Suojatiesaarekkeet ovat riittävän pitkiä Hämeenkadun uudistetulla osalla. Liian kapeita saarekkeita on Uudenmaankadulla, Torikadulla sekä Kauppalankadun ja Hämeenkadun risteyksessä.

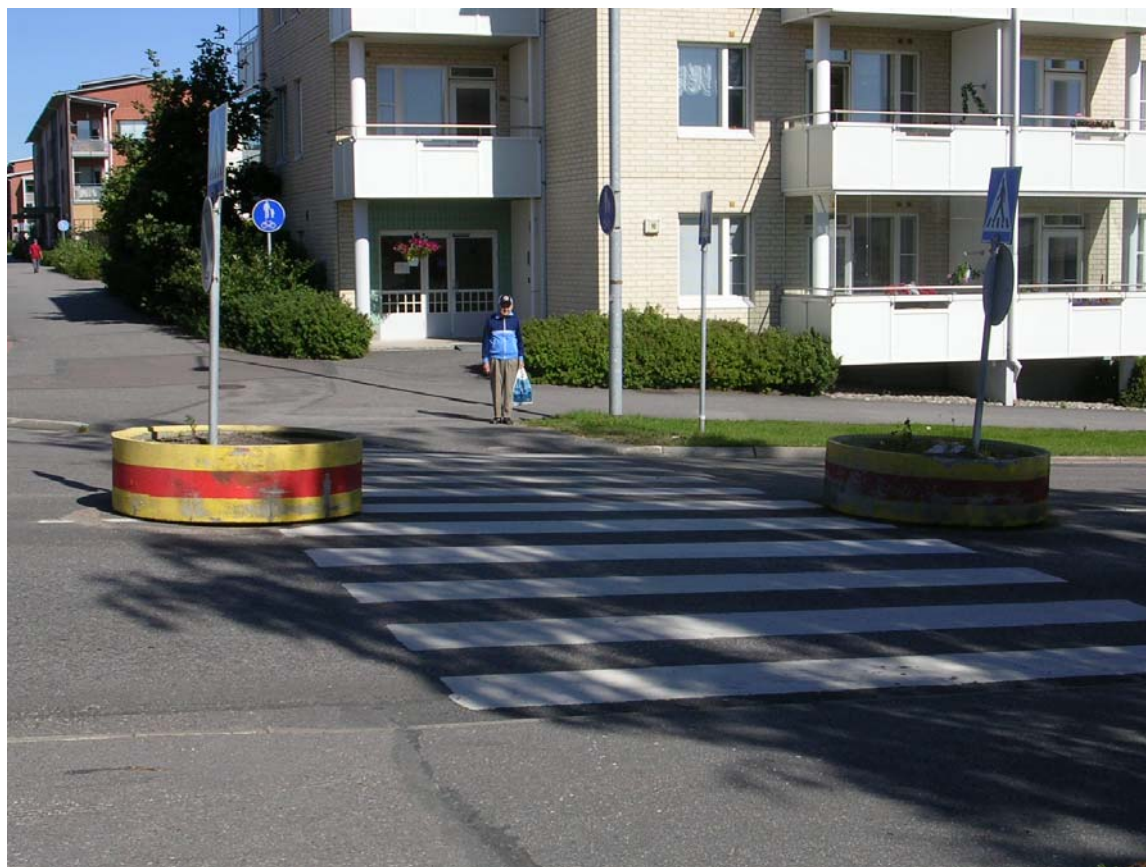
Kuva 18. Torikadun ylittävän suojatien parantaminen on tärkeää, sillä Lepovillan palvelutalon asukkaat käyttävät sitä matkallaan kauppakeskukseen ja muihin keskustan palveluihin.

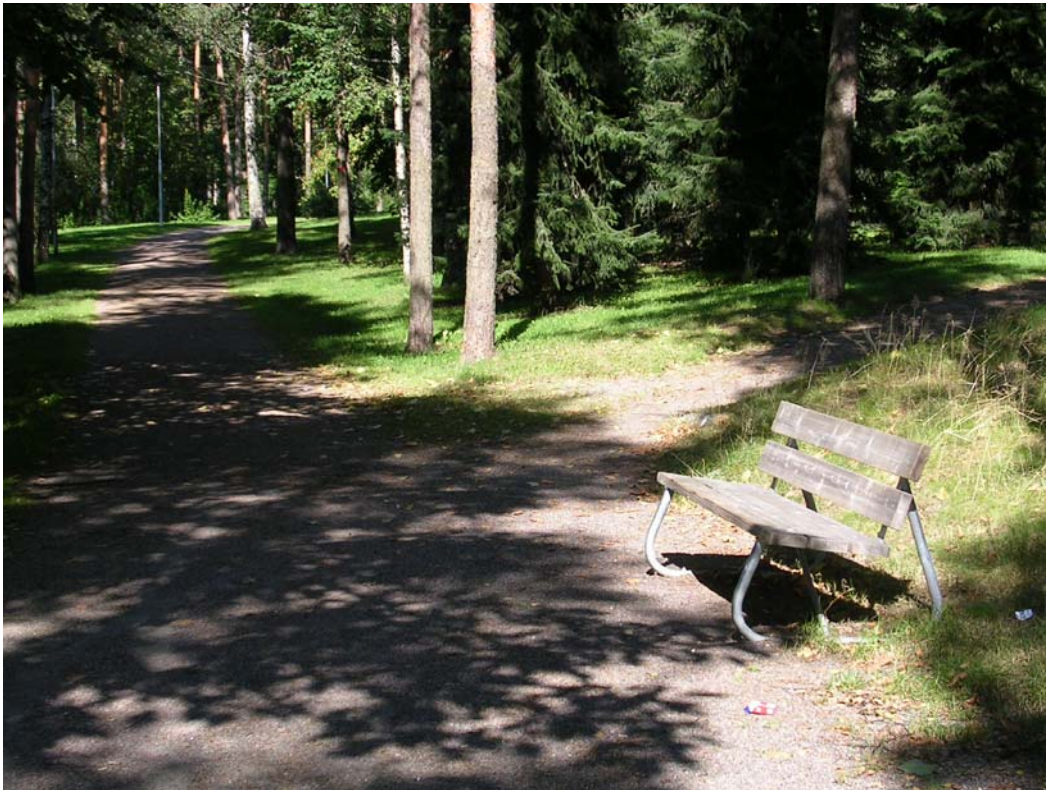
Kuva 24. Kirkkopuiston väylät ovat varsin tasaisia, mutta monin paikoin ruohottuneita. Istuimissa ja niiden sijoituspaikoissa on parantamistarvetta esteettömyyden näkökulmasta.

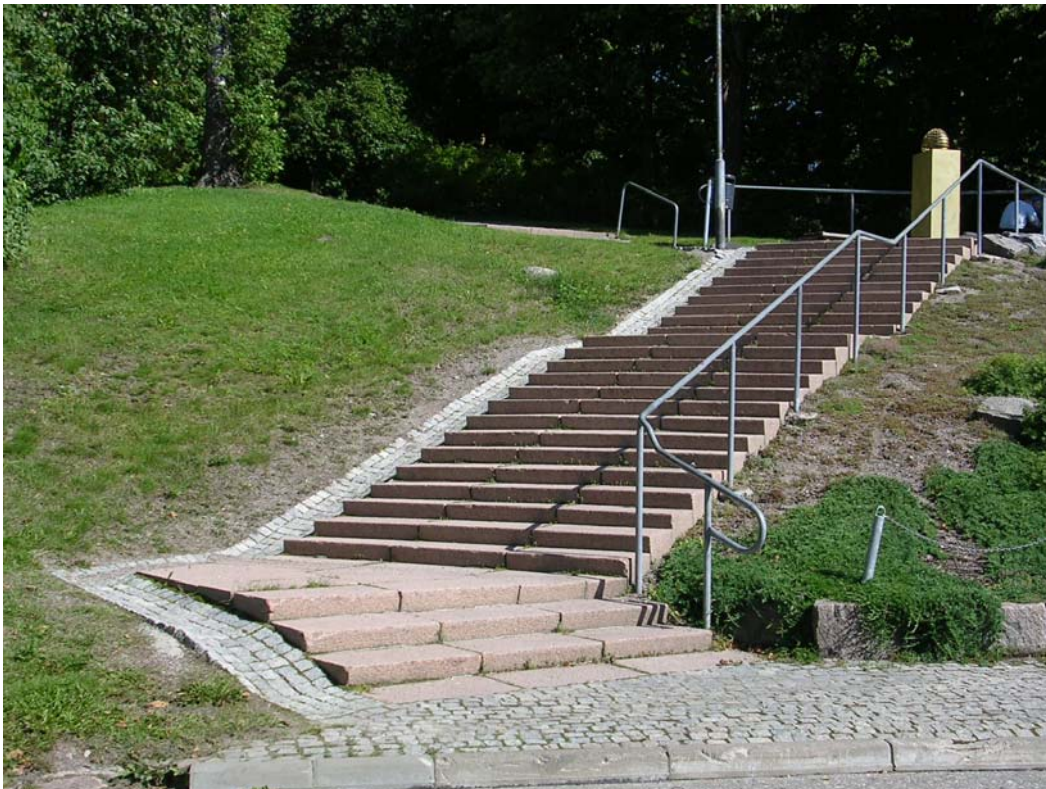
Kirkkopuiston eteläkulmassa on portaat, joiden askelmien mitoitus on tyydyttävä esteettömyyden näkökulmasta. Portaista kuitenkin puuttuvat oikeaoppiset käsijohteet. Myös portaan yläpään tulisi sijoittaa selkä- ja käsinojallinen penkki, jotta nousun jälkeen voisi istahtaa levähtämään.

Kuva 25. Kirkkopuistoon johtaviin portaisiin tarvitaan oikeaoppiset käsijohteet molemmin puolin sekä ylätasanteelle selkä- ja käsinojallinen penkki.

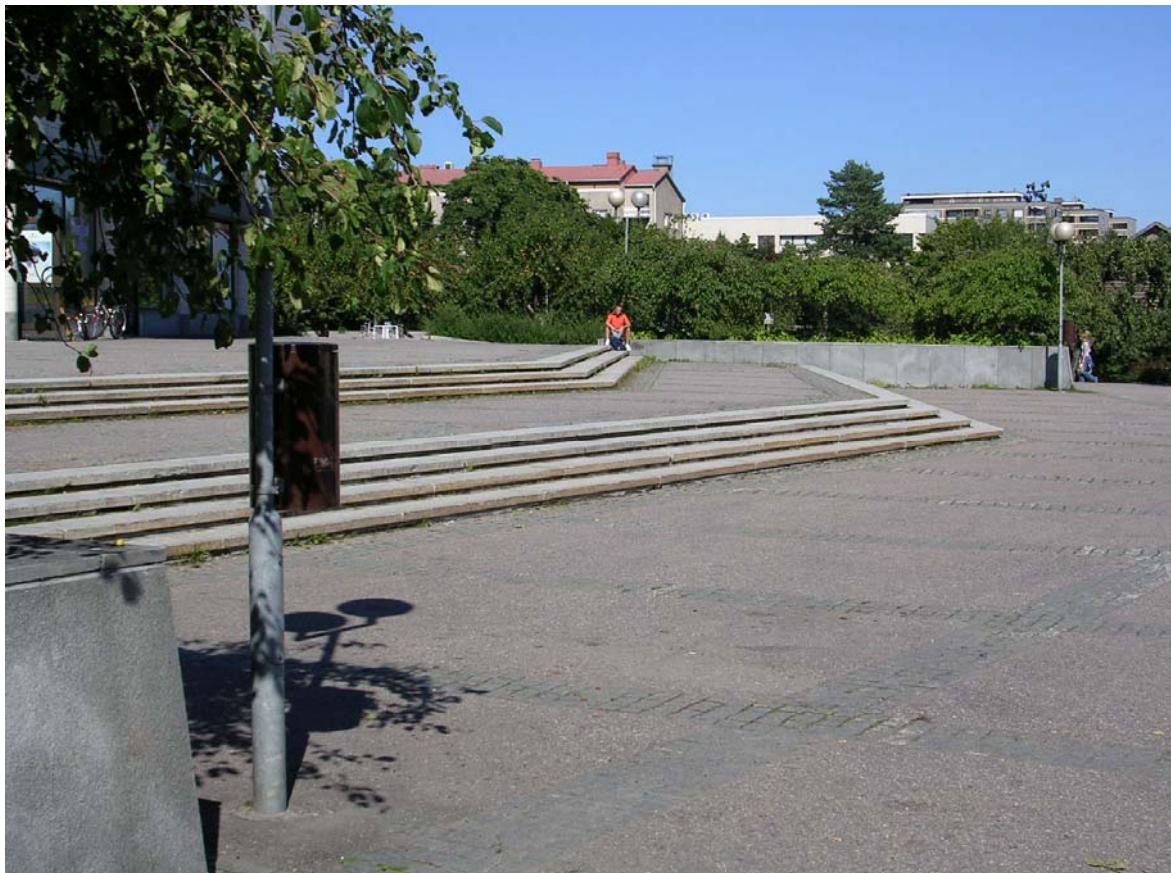
Kuva 26. Keskuskorttelissa on useita portaita ja jyrkkiä luiskia, joissa ei ole käsijohteita. Roskakori tulisi laskea alemmaksi niin, että sen suuaukko on n. 1,1 metrin korkeudella.

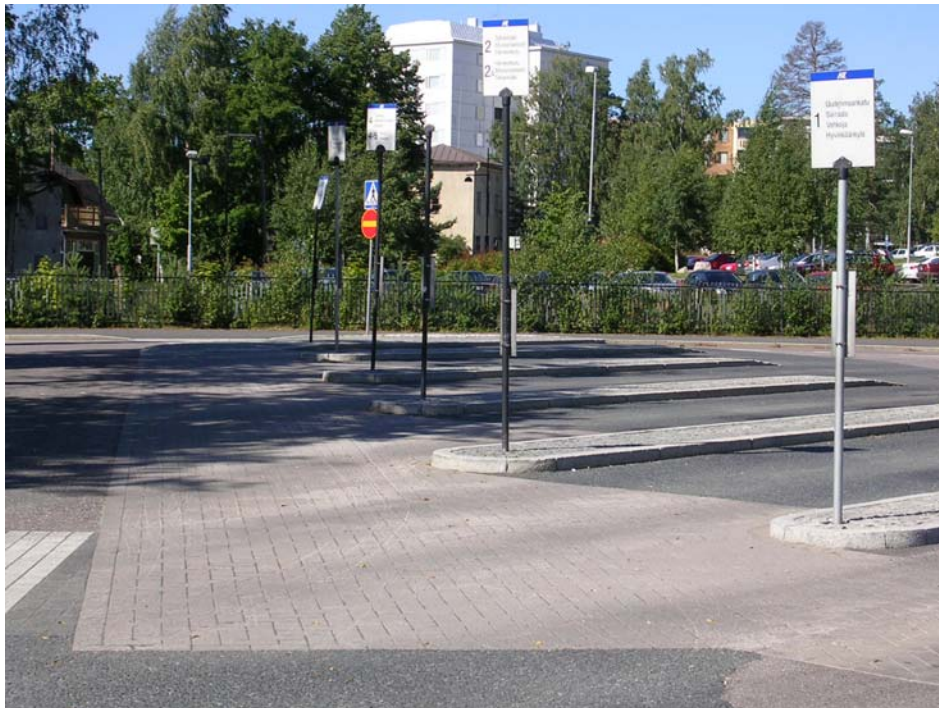
Aseman lähiliikenteen bussiterminaali on sijoitettu ahtaaseen paikkaan, mikä on johtanut siihen, että laiturikorokkeet ovat kapeita. Korokkeiden nousuluiskat on sijoitettu väärään päähän rollaattoria tai pyörätuolia käyttävän matkustajan kannalta. Heikkonäköisen on vaikea löytää laitureille, joille johtava väylä on samassa tasossa ajoradan kanssa. Paikan ahtauden vuoksi ei ole mielekästä kehittää toimintoja nykyisellä paikalla. Lähiliikenteen terminaalille on tarpeen löytää uusi sijoituspaikka esteettömän yhteyden päässä asemalta.

Kuva 27. Aseman bussiterminaalissa on useita esteettömyysongelmia sekä laiturien käyttämisessä että ajoneuvoon nousemisessa ja poistumisessa.

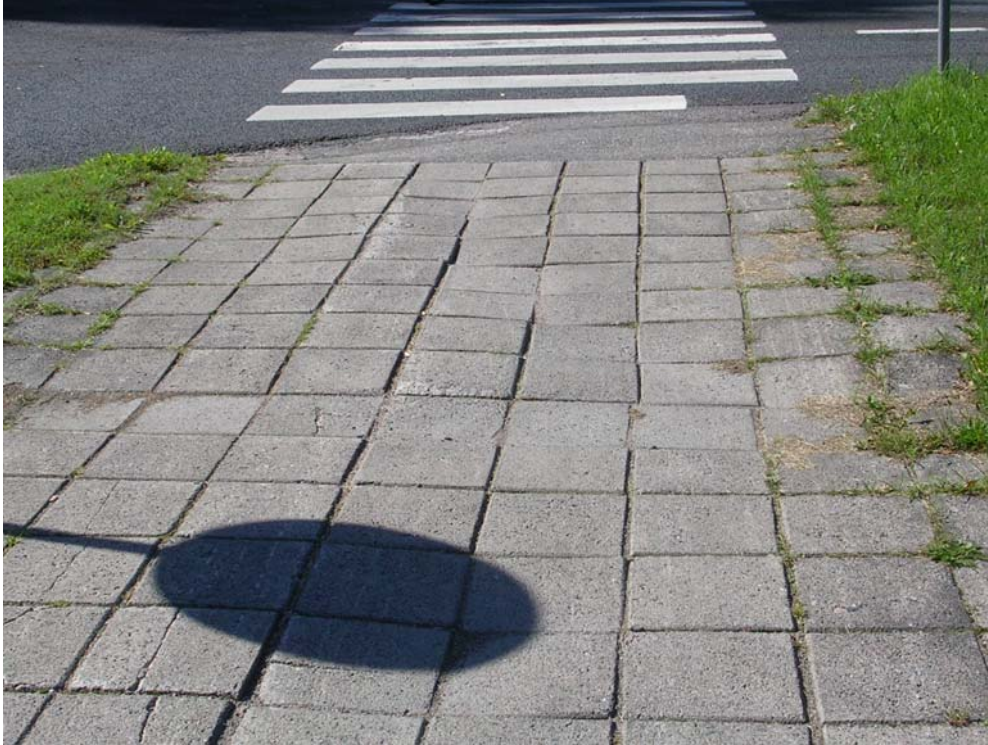
Kuva 29. Aleksis Kiven kadun keskisaarekkeen betonilaatoitus on erittäin epätasainen.

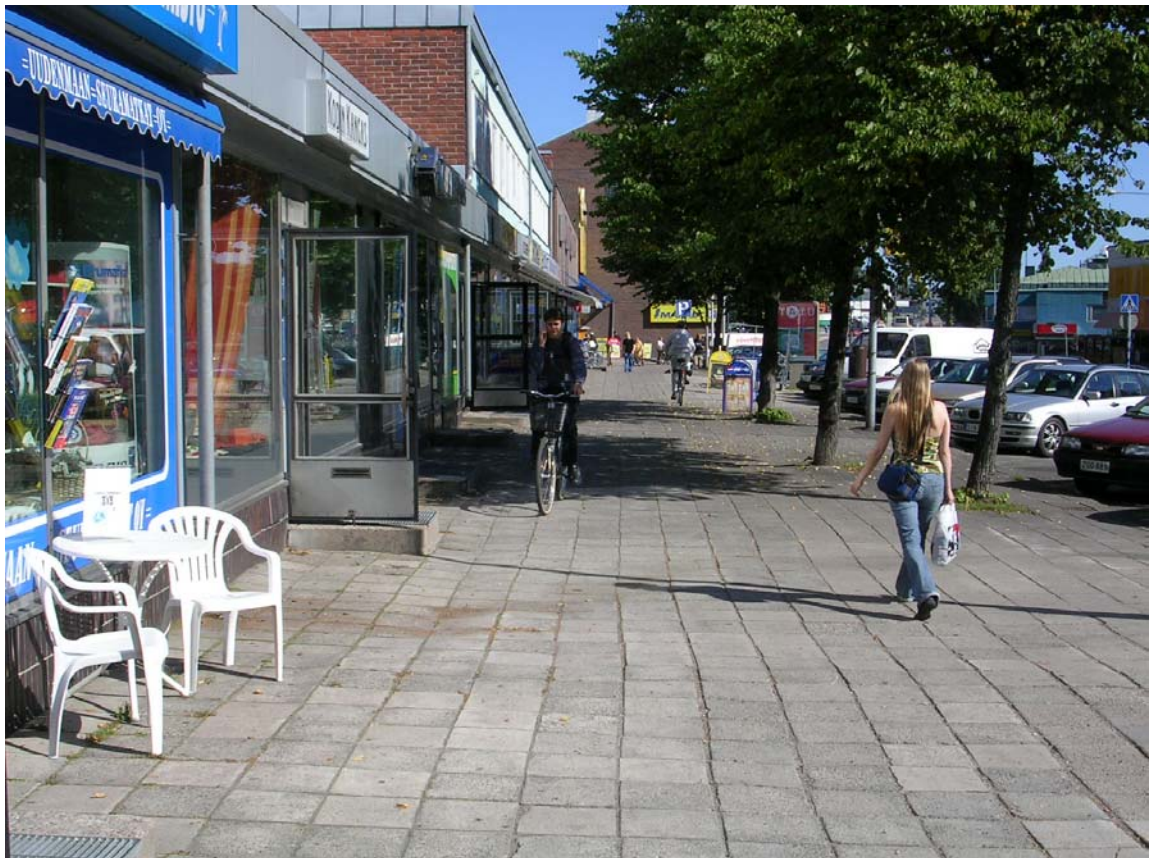
Kuva 39. Uudenmaankatu on keskustan kiireellisin kehittämisa-alue. Erityistä huomiota tulee kiinnittää myös työmaa-aikaiseen turvallisuuteen ja esteettömyyteen.

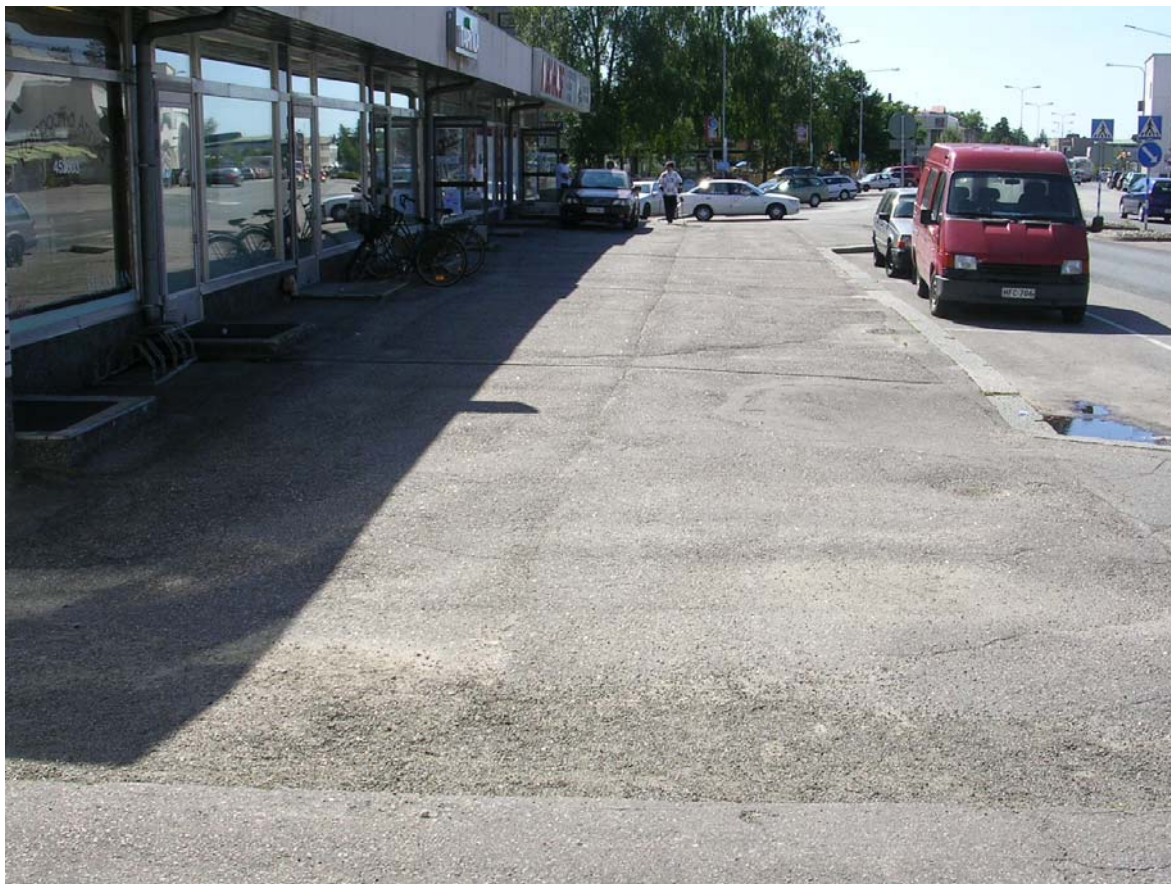
Kuva 40. Uudistetun Hämeenkadun osuuden itäpuolella on vaarallisen epätasaiseksi painuneita jalkakäytäväjaksoja, jotka tulisi kiireellisesti paikata.

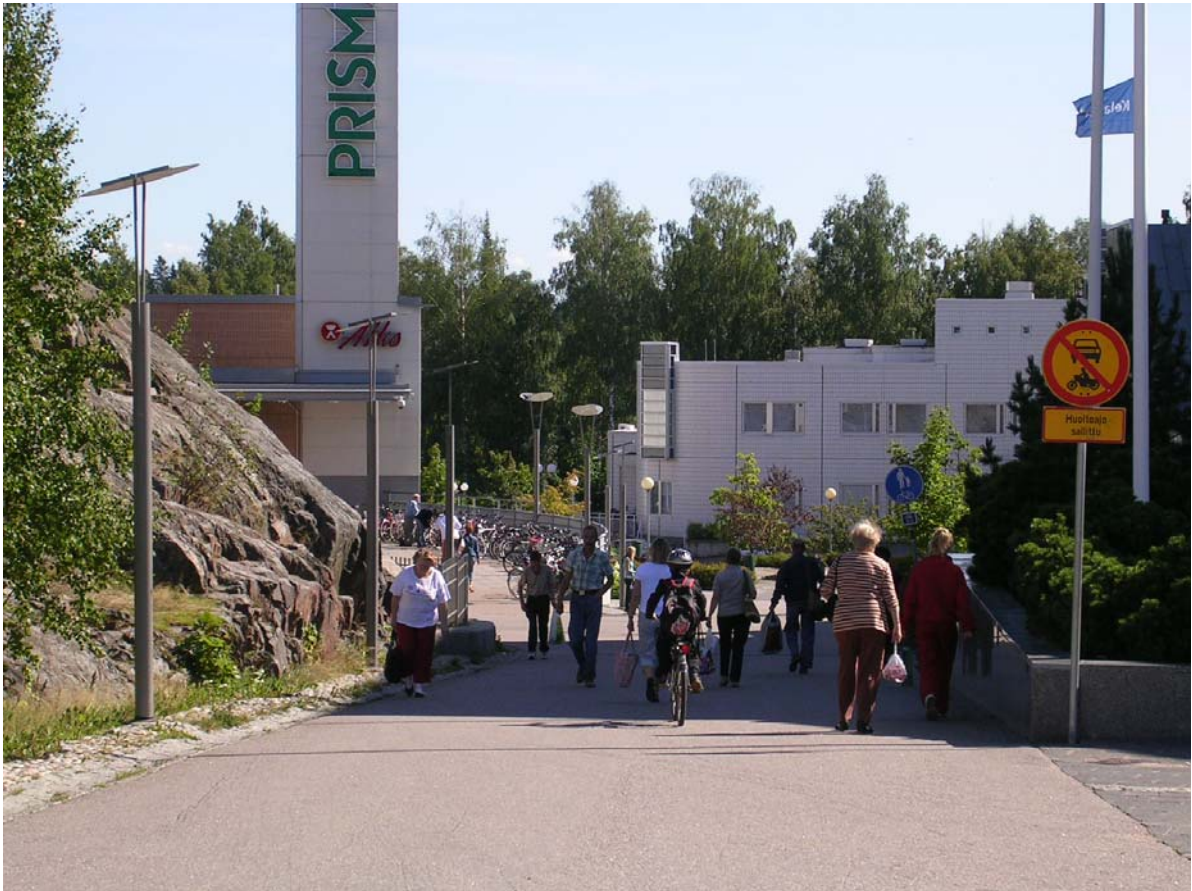
Kuva 41. Vilkas yhteys Kauppatorin ja Prisman välillä on varsin jyrkkä. Käsijohteiden ja levähdyspenkkien lisääminen parantaisivat heikkovoimaisten liikkumista.

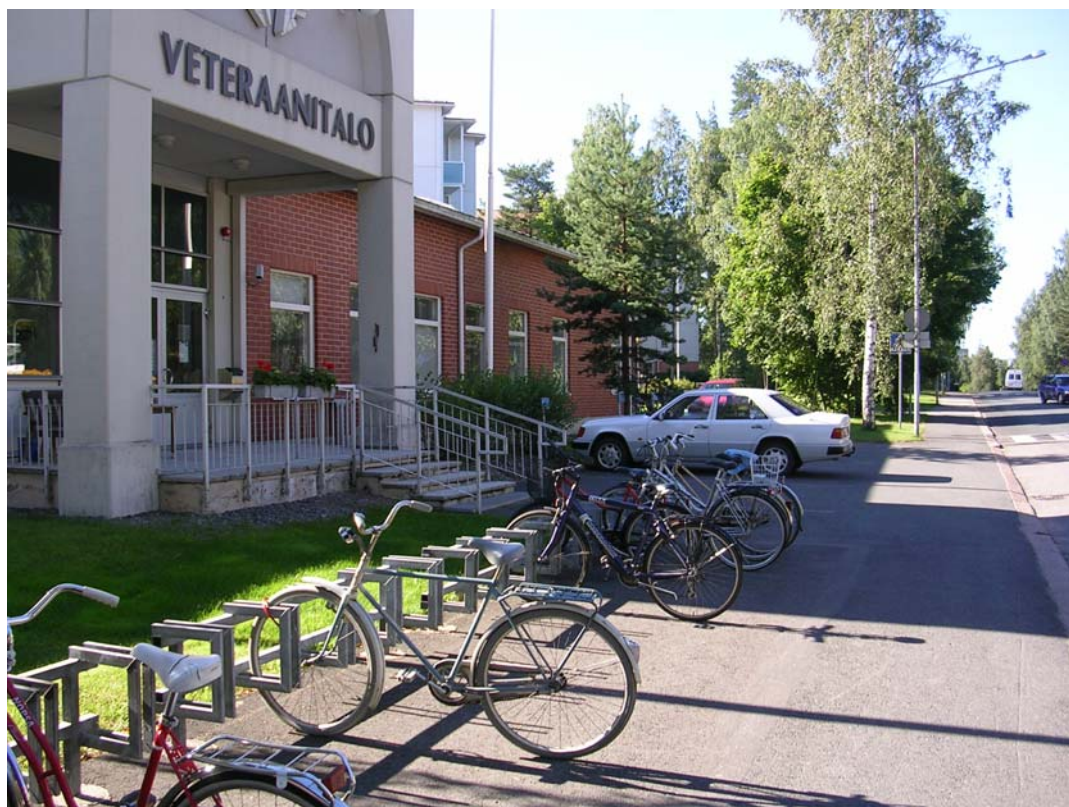
Veteraanitien sisäänkäynnin alueella on ajoneuvojen ja polkupyörien pysäköinti sijoitettu suoraan osaksi jalkakäytävän asfalttialuetta. Järjestely voi aiheuttaa vaarallisia tilanteita erityisesti autojen peruuttaessa jalkakäytävälle. Heikkonäköisen on vaikea löytää turvallisesti reittiään sisäänkäynnille.

Kuva 43. Veteraanitalon edustalla olisi heikkonäköisen helpompi liikkua jos autojen ja pyörien pysäköintialueet olisi päällystetty esim. vaaleammalla harmaalla betonikiveyksellä ja kehystetty lohkopintaisella noppakivivyöhykkeellä.

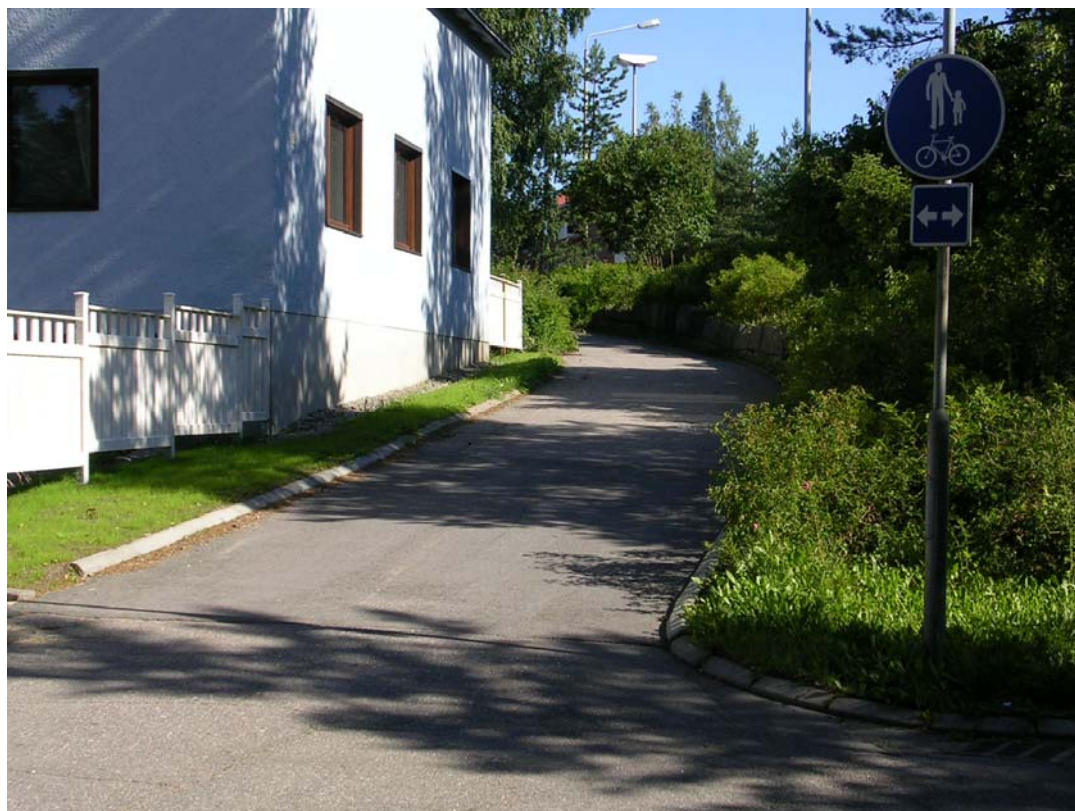
Kuva 44. Läntisen Yhdistien alikulkuun laskeviin luiskiin tulisi lisätä käsijohteet.
