OSA D Lähteet ja lähteiköt

D1.1 Hyvinkään lähdekartoitus

Kesäkuussa 2004 tehdyssä lähdekartoituksessa tarkastettiin Hyvinkään alueella 100 lähteen sijainti, luonnontilaisuus ja mahdollinen merkitys jatkoseurannan kannalta (Liite D1). Lähteiden paikkatiedot saatiin Hyvinkään kaupungin sekä Uudenmaan ympäristökeskuksen paikkatietojärjestelmästä. Lähteiden luonnontilaisuutta arvioitiin Vesi- ja ympäristöhallituksen luokitusohjeiden mukaan (Liite D2). Lisäksi mitattiin veden lämpötila lähteisyyden osoittamiseksi ja pH happamuuden arvioimiseksi. Antoisista lähteistä, joissa oli selvä lasku-uoma, arvioitiin virtausnopeus. Vedestä arvioitiin myös silmämääräisesti väriä ja sameutta. Kartoituksessa ei kuitenkaan pyritty selvittämään kasvillisuutta ja eläimistöä tarkasti, vaan päämääränä oli luoda yleiskatsaus kohteen tilaan.

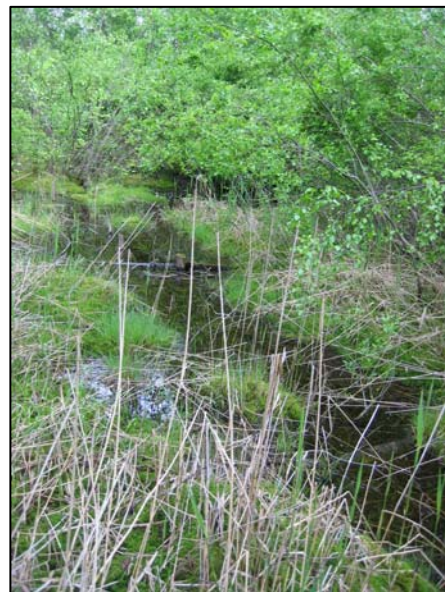
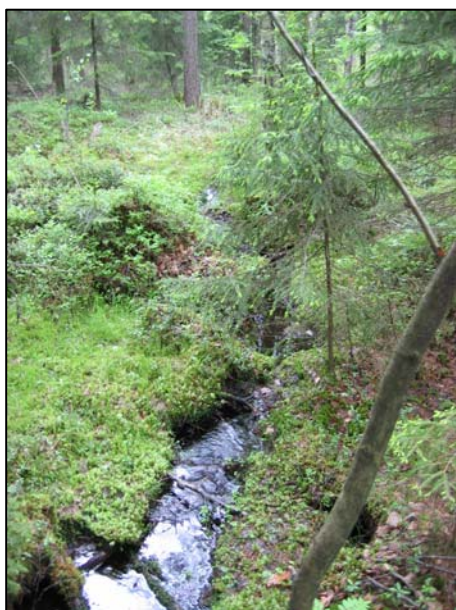
D2.1 Pohjoinen kehätie

Koordinaatit	P 672950	I 338364
Rehevyytaso:	Eutrofinen	
Pinta-ala:	6 m ²	
Syvyys:	0,3 m	
Muoto:	Koostuu useista silmäkkeistä	
Veden väri:	Hieman ruskea	
Veden lämpötila:	9 °C	
pH:	6,1	
Virtaama:	Antoisa lähde	
VYH luokitus:	1	
(Kuva 41)

Lähellä Pohjoista kehätietä sijaitseva lähteikkö, josta lähtee soliseva puro. Ympärillä on kuusimetsää sekä tiheää paju- ja koivupensaikkoo tien vierustassa. Puro virtaa lähteestä lähes luonnontilaisessa uomassa. Lähteen reunoilla kasvaa sammalia ja ympärillä järviruokoa. Kaupunginläheisen sijainnin vuoksi huomioitava kohde.

Pohjoinen kehätie sijaitsee noin 30 metrin päässä lähteestä ja lähin hakkuuaukea on noin 100 metrin etäisyydellä. Lähteessä ei ollut havaittavissa kulkemisesta tai tallautumisesta aiheutuneita jälkiä. Sahanmäen-Lentokentän välisellä alueella on myös ulkoilureitti, joka sivuaa lähettä.

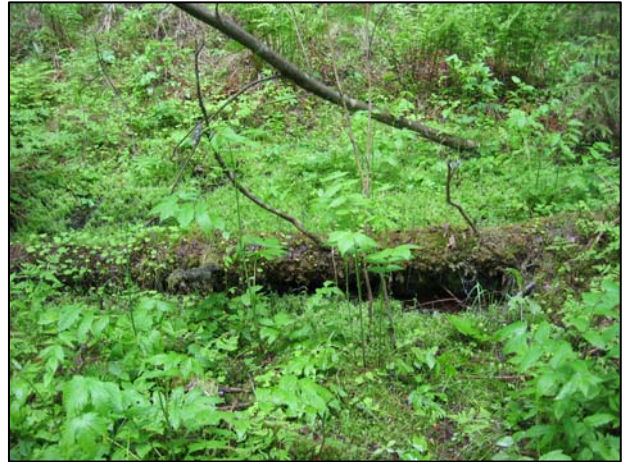
(Kuva 42)

Koordinaatit	P 672936	I 338376
Rehevyytaso:	Mesotrofinen	
Pinta-ala:	10 m ²	
Muoto:	Tihkupinta	
Syvyys:	0,1 m	
Veden väri:	Kirkas	
Veden lämpötila:	8,5 °C	
pH:	-	
Virtaama:	ei virtaamaa	
VYH luokitus:	2

Lentokentän viereisen ulkoilualueen polun luoteispuolella, jyrkänten alla sijaitseva tihkupinta. Tarkasteluhetkellä lähde oli melko vähävetinen, eikä selvää virtaamaa ollut havaittavissa. Varsinainen lähde sijaitsi kaatuneen ja jo lahoamassa olevan puunrungon alla. Lähteen reumilla oli runsaasti lähdesammalia. Ympäriällä on lehtomaista rehevää kasvillisuutta, lajeina esimerkiksi mesiangervo ja hiirenporras. Lähteikköä ympäröivä alue on pääasiassa sekametsää. Tihkupinta ympäristöineen muodosti hienon lehtokorpimaisen keitaan aivan ulkoilupolun viereen.

Lähteen valuma-alueella on suoritettu hakkuita, jotka eivät kuitenkaan näy itse lähteelle saakka. Lisäksi lähteen alueella on metsän rakenteesta päätellen suoritettu metsätaloudellisia toimenpiteitä. Lähelle lähettä jyrkänten yläpuolelle rakennetulla ulkoilutiellä ei pitäisi olla havaittavaa vaikutusta luonnontilaisuuteen.

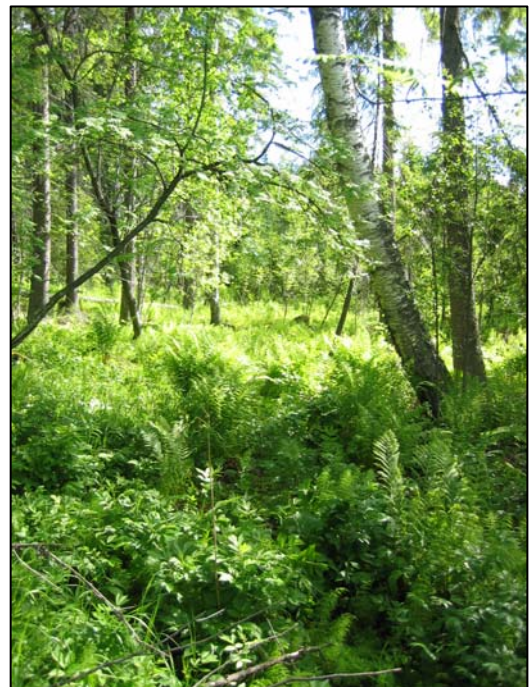
(Kuva 48)

Koordinaatit	P 672863	I 338579
Rehevyytaso:	Mesotrofinen	
Pinta-ala:	200 m ²	
Syvyys:	0,2 m	
Muoto:	Koostuu useista silmäkkeistä	
Veden väri:	Kirkas	
Veden lämpötila:	8,0 °C	
pH:	6,6	
Virtaama:	Antoisa lähde/tihkupinta	
VYH luokitus:	2

Laaja lähteikkö/tihkupinta itään viettävän solisevan puron varrella pohjoisrinteessä. Melko antoisa, useista silmäkkeistä hiljalleen pulppuava vesi valuu alapuoliseen puroon. Lähdekohdissa hiekkapohjan karikkeettomuus osoittaa antoisuuden. Lähteen ohi virtaava puro saa alkunsa Juurakon alueella sijaitsevasta lammesta ja laskee vetensä Ridasjärventien eteläpuoleiseen suohon. Lähde muodostaa puron varrelle vehreän alueen, jossa on runsaasti lehtokasvillisuutta; lehtipuita, sanikkaisia, kortteita, mesiangervoa sekä sammalia. Aivan rantavyöhykkeessä on sekametsää ja pensaikkoa.

Merkittävin lähteen ja puron luonnontilaan vaikuttaneista tekijöistä ovat alueella suoritettut hakkuut. Puron eteläpuolella hakkuualue ulottuu lähes puroon saakka, pohjoispuolella on jätetty noin 50 m suojavyöhyke reunalle. Huomattavaa on, että lähteen itäpuolella hakkuuta on tehty myös puron varrella. Puron yli kulkevalta hiekkatieltä on lähteelle etäisyyttä noin 100 metriä.

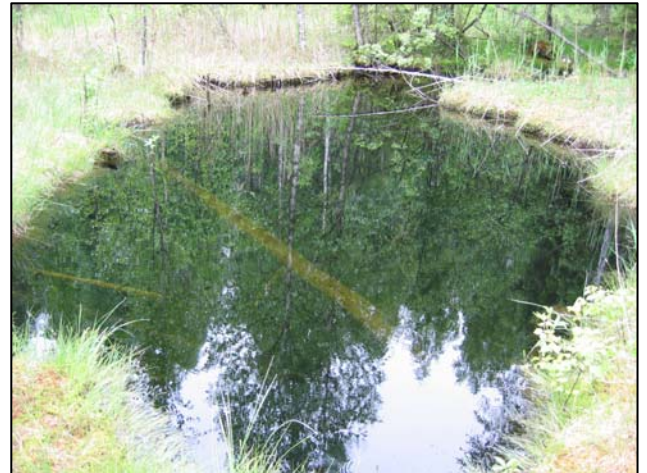
(Kuva 62)

Koordinaatit	P 672112
I 337788	
Rehevyytaso:	Oligotrofinen
Pinta-ala:	10 m ²
Muoto:	Soikea
Syvyys:	2,0 m
Veden väri:	Kirkas
Veden lämpötila:	6,0 °C
pH:	6,8
Virtaama:	ei havaittavaa
VYH luokitus:	2

Suolähde, joka sijaitsee suon ja metsän rajalla. Ympärillä mäntyraimetta, pohjoispuolella rinne ja sekametsää, jossa on suoritettu metsätaloudellisia toimenpiteitä. Lähteessä ei ole havaittavissa lasku- tai tulouomaa eikä selvää virtausta. Vesi on erityisen kirkasta, ja lähteen silmässä on kaatuneita puunrunkoja. Lähteen lähiympäristö on ojitamaton. Reunoilla kasvaa suokasvillisuutta, mutta lähde on kasviton lukuun ottamatta vähäisesti esiintyviä sammalia.

Lähteen välittömässä läheisyydessä on sähkölinja, jonka raivattu alus toimii talvella myös hiihtolatuna. Ladulla ja sähkölinjalla ei ilmeisesti ole ollut merkittävää vaikutusta lähteen luonnontilaan. Lähdettä voidaankin pitää lähes luonnontilaisena.

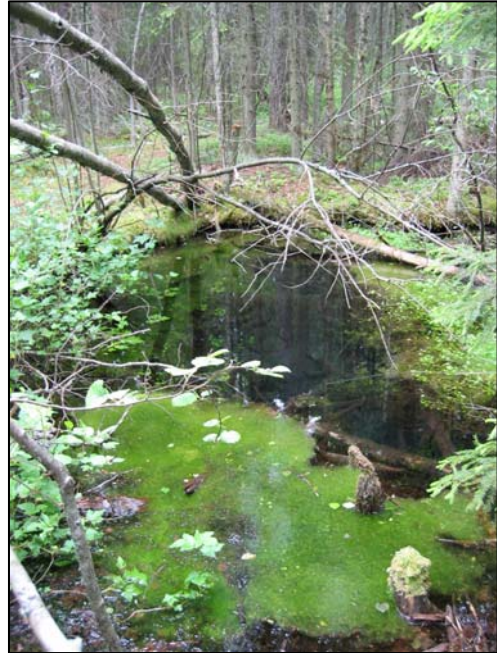
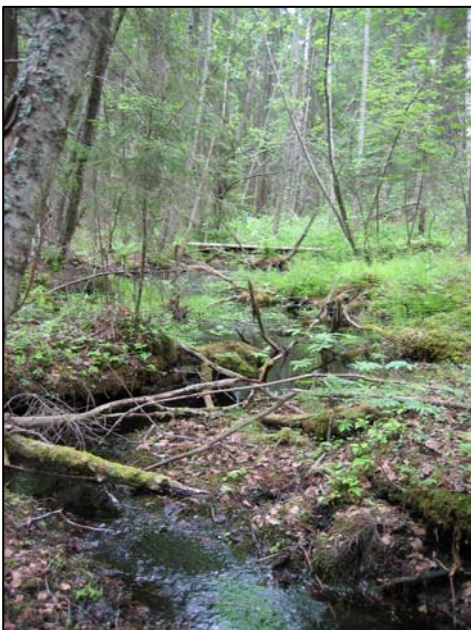
(Kuva 63)

Koordinaatit	P 672109	I 337777
Rehevyytaso:	Mesotrofinen	
Pinta-ala:	300 m ²	
Muoto:	Useita silmiä	
Syvyys:	1,5 m	
Veden väri:	Kirkas	
Veden lämpötila:	6,0 °C	
pH:	6,75	
Virtaama:	Lasku-uomassa ~15 cm/s	
VYH luokitus:	2

Lähde sijoittuu suon reunalle hienoon korpimaiseen maahan. Ranta-alueella on vallitsevana kuusimetsää sekä vähäisissä määrin sekametsää. Etäisyyttä lähimpään tonttiin on noin 50 metriä. Lähde muodostuu yhdestä suurehkosta lähdealtaasta sekä monista pienistä tihkupinnoista. Lähteillä on yhteinen lasku-uoma, jossa kartoitushetkellä oli melko hyvä virtaama. Lähdelajisto on runsas. Altaassa on useita sammallajeja sekä ilmeisesti viherlevää, joka indikoi rehevyyttä. Veteen on kaatunut puita, jotka kajastelevat pinnan alta. Lähtöpurossa kasvaa laikuittain virtanäkingsammalta. Kokonaisuutena tarkasteltuna erittäin hieno lähdeympäristö.

Lähteelle menee läheiseltä tontilta polku ja puron yli on laitettu lautoja sillaksi. Edellä mainittuja seikkoja lukuun ottamatta lähde ja ympäröivä alue ovat melko luonnontilaiset.

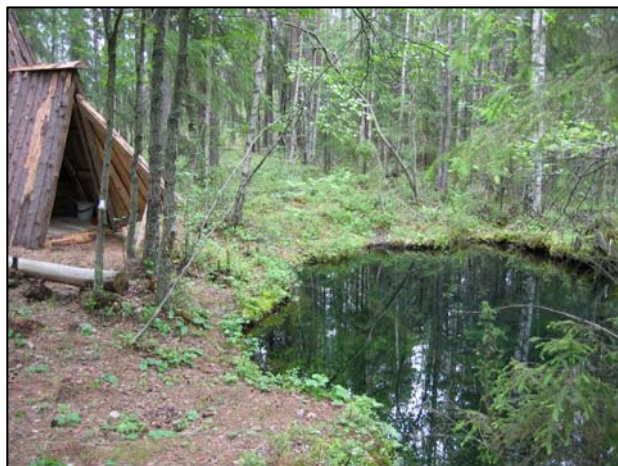
(Kuva 64)

Koordinaatit	P 672113	I 337778
Rehevyytaso:	Oligotrofinen	
Pinta-ala:	50 m ²	
Muoto:	Soikea	
Syvyys:	2,0 m	
Veden väri:	Kirkas	
Veden lämpötila:	6,0 °C	
pH:	6,8	
Virtaama:	ei virtaamaa	
VYH luokitus:	1

Suon ja metsän rajalla sijaitseva syvä ja kirkasvetinen lähde. Lähteen pohjalla on sammalkasvustoja sekä puunrunkoja. Lähteen ympäristöstä noin puolet on nuorehkoa sekametsää ja puolet mäntyramettä. Reunoilla ei kasva varsinaista lähdekasvillisuutta.

Lähteen viereen on rakennettu kota, jonne tulee polku läheiseltä tontilta. Reunamat ovat kulu-neet ja tallautuneet ihmisen vaikutuksesta. Itse lähteessä ei kuitenkaan ole rakennelmia tai muutoksia luonnontilassa.

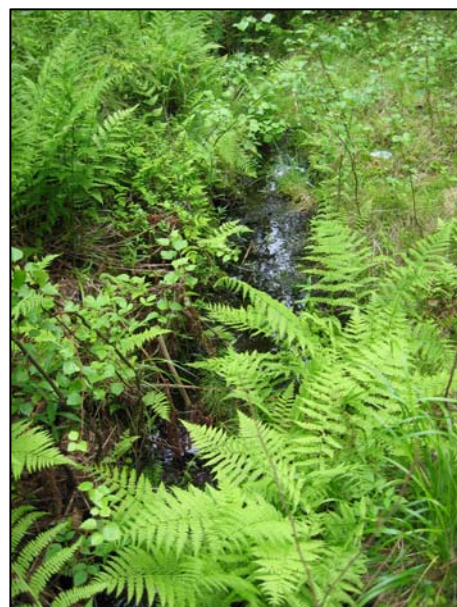
(Kuva 77)

Koordinaatit	P 671938	I 336941
Rehevyytaso:	Mesotrofinen	
Pinta-ala:	1 m ²	
Muoto:	Soikea	
Syvyys:	0,15 m	
Veden väri:	Kirkas	
Veden lämpötila:	5,5 °C	
pH:	5,6	
Virtaama:	5-10 cm/s	
VYH luokitus:	2

Rinteessä metsätalousvaikutteisessa sekametsässä sijaitseva pieni lähde, jonka vedet valuvat rinnepuroa myöden alhaalla olevaan metsäojaan. Etäisyyttä ojaan on noin 50 m. Lähdepuron virtaama oli kartoitushetkellä melko vähäinen. Lähde muodostaa rehevän keidasmaisena kohdan mustikkatyypin metsän keskelle. Pensasmaiset puut ja sanikkaiset ovat lähteen ympärillä vallitsevina kasvustoina. Ympäristössä on runsaasti tuulenskaatoja, jotka luovat paikalle erämaamaista tunnelmaa. Lähteessä on runsaasti sammalia, mutta ei muuta havaittavaa lähdekasvillisuutta.

Lähde sijaitsee lähellä enduromoottoripyörien maastouria, matkaa uriin on noin 200 metriä ja lähimpään hakkuuaukeaan noin 300 metriä. Vaikka alue onkin talousmetsää, muodostaa lähde merkittävän pienympäristön metsään. Metsäojitukset ovat saattaneet vaikuttaa lähteen vesitasapainoon, jolloin antoisuus on pienentynyt täysin luonnonmukaiseen tilanteeseen nähden.

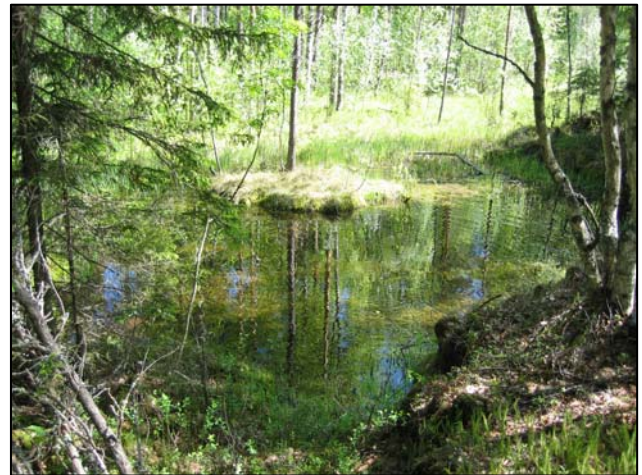
(Kuva 3)

Koordinaatit	P 673080	I 338987
Rehevyytaso:	Mesotrofinen	
Pinta-ala:	700 m ² /lähteet 4 m ²	
Muoto:	L-kirjain	
Syvyys:	0,4 m	
Veden väri:	Hieman rusehtava	
Veden lämpötila:	13,0 °C	
pH:	6,9	
Virtaama:	Vähäinen virtaama	
VYH luokitus:	2

Suurehko lähteikkö- ja kosteikkoalue ojitetun mäntyrämeen keskellä. Alueella on kaksi varsinaista silmäkettä, joiden väliin jää sarojen täyttämä kosteikkoalue. Lähteeseen tulee vettä kavitusta metsäojasta ja poistuu peratusta laskuojasta. Vesi lähteessä oli ilmeisesti kosteikkoluonteesta johtuen melko lämmintä. Lähdesilmäkkeet ovat karikkeen peittämiä ja niissä ei ole pohjakasvillisuutta. Sammallajisto oli lähteille tyypillistä. Lähteestä löytyi myös keltanupikkakasvusto.

Lähdealueelle ei johda polkuja, ja se onkin säilynyt ojituksia lukuun ottamatta varsin luonnontilaisena. Varsin todennäköistä on, että metsäojitukset ovat aiheuttaneet lähteikön kuivumista ja siten edesauttaneet kosteikko-osuuden pinta-alan kasvua.

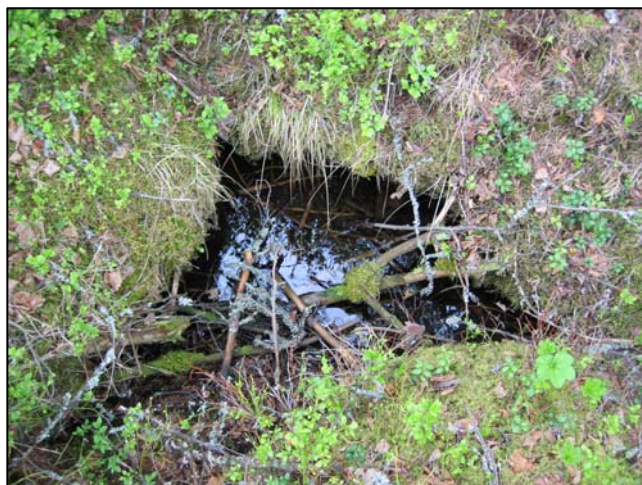
Koordinaatit	P 672657	I 339103
Rehevyytaso:	Mesotrofinen	
Pinta-ala:	1 m ²	
Muoto:	Pyöreä	
Syvyys:	0,05 m	
Veden väri:	Kirkas	
Veden lämpötila:	5,5 °C	
pH:	6,0	
(Kuva 11)		
Virtaama:	Vähäinen	
VYH luokitus:	1

Keskellä laajaa ojitettua mäntyrämettä sijaitseva pieni lähde, jossa on pohjalla runsaasti kari-ketta ja irto-oksia. Lähdekasvillisuutta ei ole, jopa sammalia on erittäin vähän. Vesi on kirkas-ta suovaikutuksesta huolimatta. Lähteessä ei ole tulouomaa ja lähtöuma on perattu noin 10 metrin etäisyydellä silmästä. Pinta-alaan ja syvyyteensä nähden lähde on melko antoisa ja pu-ron solina on selvästi kuultavissa.

Suo on ojitettu tasaisin välimatkoin, samoin lähteen lähtöuma. Lähteen silmä vaikuttaa kui-tenkin luonnontilaiselta ja koskemattomalta. Läheisyydessä ei ole polkuja tms. käytön jälkiä.

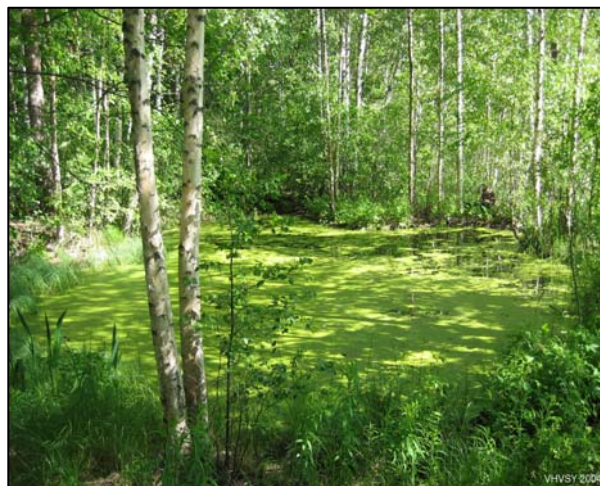
Koordinaatit	P 672759	I 339087
Rehevyytaso:	Eutrofinen	
Pinta-ala:	10 m ²	
Muoto:	Soikea	
Syvyys:	~2,0 m	
Veden väri:	Kirkas	
Veden lämpötila:	9,5 °C	
pH:	6,5	
Virtaama:	Ei virtaamaa	
VYH luokitus:	2	
(Kuva 8)

Aivan Ridajärven rannalla sijaitseva allikkolähde, jossa ei ole tulo- eikä lähtöomia. Järven läheisyyden vuoksi sen vedenkorkeuden vaihtelut saattavat aiheuttaa veden vaihtumista järven ja lähteen välillä. Lähteen ympäristö on lehtomainen ja reheväkasvustoinen. Lähdealtaan pin-nalla kasvoi runsaasti pikkulimaskaa, mutta pohjalla oli vain kariketta. Rannan tuntumassa esiintyi järvien rantavyöhykkeen lajeja, mm. kurjenmiekkää. Maaperä oli savipohjainen, mutta

Lähteen ympäristössä ei ollut havaittavissa erityisiä luonnontilaa muuttaneita tekijöitä. Rantametsä oli luonnonmukaisessa tilassa, eikä lähteen ympäristöön johtanut polkuja. Lähteen pohjoispäässä oli hylätty potkukelkka.

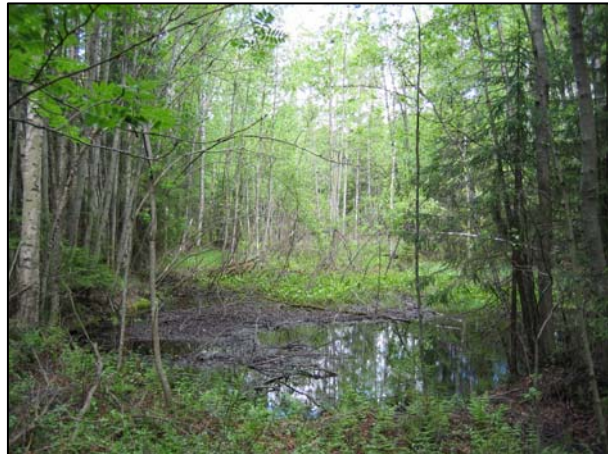
Koordinaatit	P 673141 I 339271
Rehevyytaso:	Mesotrofinen
Pinta-ala:	800 m ²
Muoto:	Soikea
Syvyys:	0,3 m
Veden väri:	Hieman rusehtava
Veden lämpötila:	10,5 °C
pH:	6,1
Virtaama:	Ei virtaamaa
VYH luokitus:	2
(Kuva 9)

Kuivahko kosteikkolähde noin 40 m etäisyydellä tiestä. Lähdettä ympäröi kauttaaltaan metsä, josta rantavyöhykkeessä kuusikkoa on noin kolmasosa ja loput sekametsää. Maaperä on moreenia, jonka pinnalla on metsäturvekerros. Lähteeseen ei tullut tulouomaa, mutta pieni, lähes virtaamaton lasku-uoma oli länsipäässä. Paikoittain lähteen pohjalla sekä reunamilla kasvoi useita sammallajeja. Muita rehevyyttä indikoivia lajeja olivat mm. kurjenjalka ja suovehka.

Lähteen sivuuttaa pohjoispuolella kulkeva polku. Välittömästi luonnontilaa muuttaneita tekijöitä ei ole havaittavissa. Ympäröivä metsä on talousmetsää, mutta aivan lähteen lähiympäristö on koskematon. Metsäojituksia lähteen välittömässä läheisyydessä ei ole, mutta kauempana kulkevien ojien kuivattava vaikutus saattaa ulottua lähteeseen saakka.

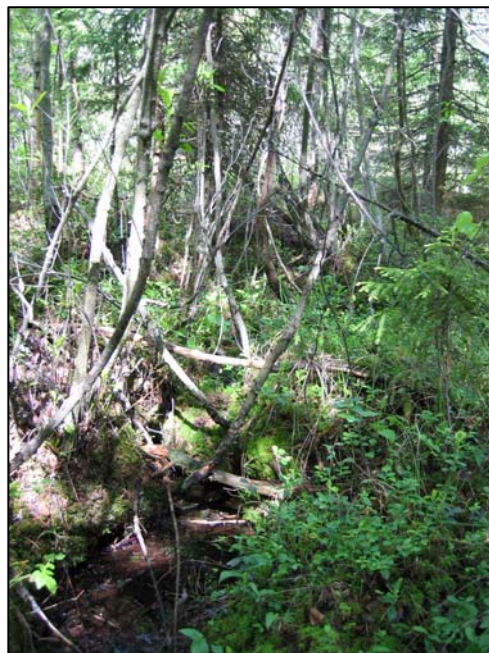
(Kuva 26)

Koordinaatit	P 672172	I 339137
Rehevyytaso:	Mesotrofinen	
Pinta-ala:	1 m ²	
Muoto:	Pyöreä	
Syvyys:	0,1 m	
Veden väri:	Kirkas	
Veden lämpötila:	6,5 °C	
pH:	6,5	
Virtaama:	Melko pieni	
VYH luokitus:	3

Pieni lähde mustikkatyypin metsän siimeksessä. Lähteen rantavyöhyke on pensasmainen ja tiheä. Lähde oli melko kuiva, mutta siitä lähti pieni purouoma, jossa virtasi hiljalleen vettä. Karttatarkastelun perusteella puro laskee lopulta Keravanjokeen. Lähde vaikuttaa ympäröivää talousmetsää lukuun ottamatta luonnontilaiselta.

Lähteen läheisyydessä ei ole metsäojituksia, ja lähimpään metsätiehen on matkaa 50 m. Lähteen ja lähdepuron varrella on ilmeisesti vuosikymmeniä sitten suoritettu metsänhoidollisia toimenpiteitä, mutta niiden vaikutusta luonnontilaan ei ole havaittavissa. Kartoitushetkellä alhaalla olleen pohjaveden pinnan voidaan olettaa heikentävän lähteen antoisuutta.

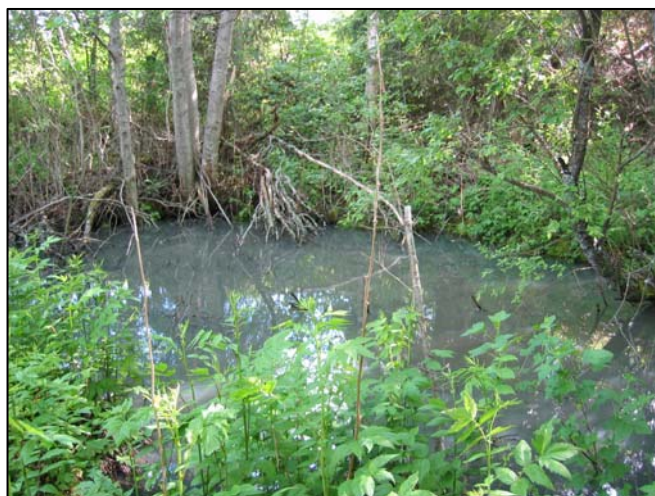
(Kuva 27)

Koordinaatit	P 672037	I 339301
Rehevyytaso:	Mesotrofinen	
Pinta-ala:	25 m ²	
Muoto:	Soikea	
Syvyys:	0,5 m	
Veden väri:	Harmaan samea	
Veden lämpötila:	9,0 °C	
pH:	6,1	
Virtaama:	Ei virtausta	
VYH luokitus:	1

Soikea lähde kahden peltolohkon välissä notkelmassa, jossa virtaa puro. Lähteen lasku-uoma, joka oli kartoitushetkellä kuiva, johtaa puroon. Vesi oli lähteelle epätyypillisen väristä, harmaan sameaa. Lähteen maaperä on kauttaaltaan savea. Pohjakaasvillisuutta lähteessä ei ollut, mutta reunoilla kasvoi mesiangervoa, harmaaleppää sekä nuorta koivikkoa.

Viljellyltä pellolta tulee todennäköisesti valumavesiä lähdealtaaseen sekä alapuoliseen puroon. Peltovesillä saattaa olla haitallinen vaikutus lähteen eliöstöön ja veden laatuun. Harmaan veden syy ei kartoituksessa selvinnyt, väri saattaa olla saviperäistä. Lähde ja puronotkelma muodostavat kahden pellon väliin kapean ja rehevän kaistaleen. Viljelyksen vaikutuksesta johtuen lähteellä ei kuitenkaan ole erityistä luonnonsuojellista arvoa.

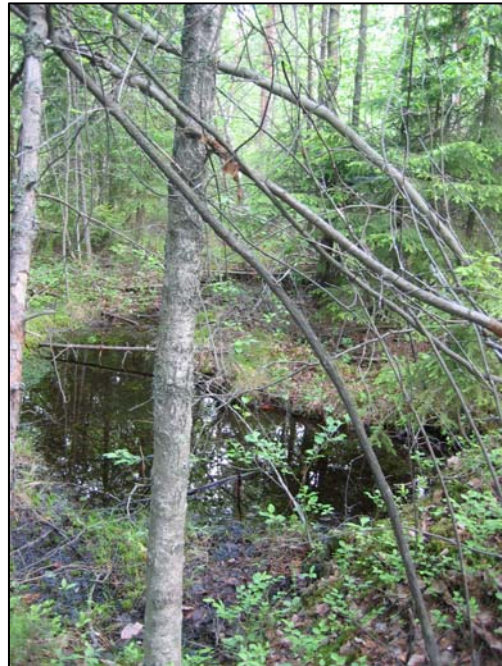
(Kuva 43)

Koordinaatit	P 672965	I 338626
Rehevyytaso:	Mesotrofinen	
Pinta-ala:	4 m ²	
Muoto:	Koostuu 4 silmästä	
Syvyys:	0,4 m	
Veden väri:	Humusruskea	
Veden lämpötila:	9,0 °C	
pH:	5,7	
Virtaama:	Ei virtausta	
VYH luokitus:	1

Tien välittömässä läheisyydessä sijaitseva lähdeikkö, joka koostuu yhdestä suuremmasta ja kolmesta pienestä erillisestä silmästä. Suurimmas-ta lähteestä vedet poistuvat pohjoispäässä olevaa lähtöuomaa pitkin. Kartoitushetkellä lähde ei ollut antoisa ja lähtöuoma oli lähes kuiva. Ympärillä kasvaa nuorta mustikkatyypin sekametsää ja lähteessä sekä sen reunoilla rahkasammalia. Pintamaa on normaalia suomalaista metsän maatumutta kariketta.

Lähteellä ei ollut polkuja tai muita merkkejä kulumisesta. Ympäröivä metsä on tienpiennar-metsää sekä tyypillistä suomalaista talousmetsää. Metsänhoidolliset toimenpiteet ovat antaneet oman leimansa lähteen ympäristöön. Tien vaikutuspiirissä esimerkiksi talvinen suolaus saattaa vaikuttaa lähteen vedenlaatua heikentävästi.
