Kala- ja vesijulkaisuja nro 185

Vantaanjoen yhteistarkkailu – Kalasto vuonna 2015

Julkaisija: Kala- ja vesitutkimus Oy

Julkaisuaika: tammikuu 2016

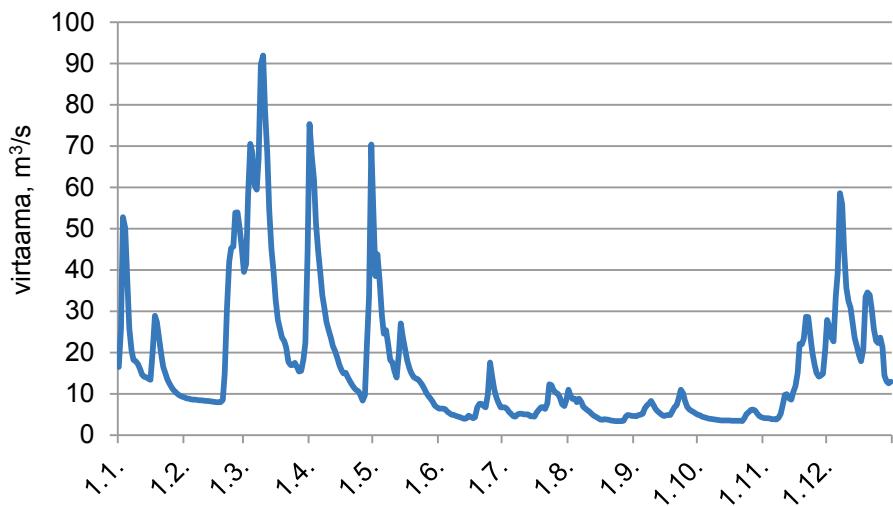
Kuva 1. Vantaanjoen virtaamat Oulunkylässä vuonna 2015. Lähde: Suomen ympäristökeskuksen Oiva-ympäristötietojärjestelmä.

Vantaajoella oli keväällä 2015 kolme voimakasta tulvapiikkiä. Kevättulvien jälkeen virtaamat olivat suhteellisen alhaisia aina marraskuulle asti (kuva 1).

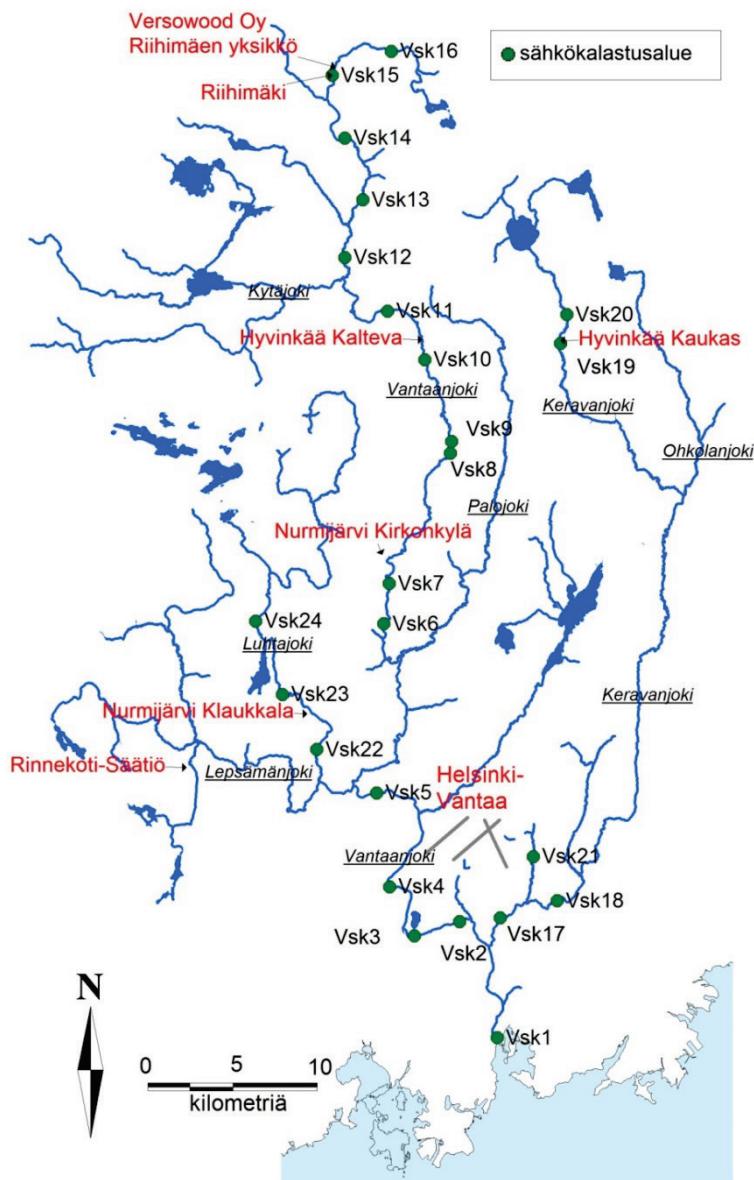
Kuva 2. Vantaanjoen vesistön sähkökalastusalueiden sekä pistekuormittajien sijainnit.

Vuonna 2015 sähkökalastettiin Vantaanjoen vesistössä 12 lohikalaverkoston koealaa sekä lisäksi Arolamminkosken ja Seppälänkosken koealoilla (taulukko 4, kuva 2). Koealojen koordinaatit on esitetty liitteessä 1. Koekalastuksen aikaiset olosuhteet on esitetty liitteessä 2. Sähkökalastustulokset on tallennettu sähkökalastusrekisteriin.

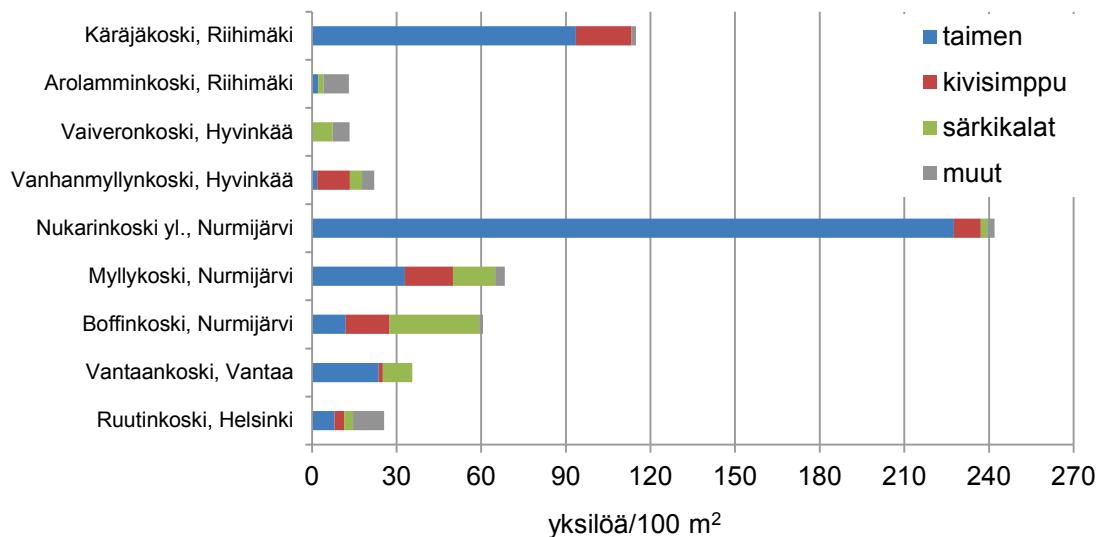
Kuva 3. Vantaanjoen pääuoman koealojen yksilötiheydet lajiryhmittäin vuonna 2015.

Vantaanjoen pääuoman suurimmat kokonaistihheydet olivat keskiosan Nukarinkoskessa sekä yläjuoksun Käräjäkoskessa (kuva 3). Taimen oli selkeästi yleisin laji koskissa. Riihimäen puhdistamon alapuolisilla koealoilla (Arolamminkoski, Vaiveronkoski ja Vanhanmyllynkoski) kalatiheydet ja erityisesti taimenten määrät olivat alhaisia.

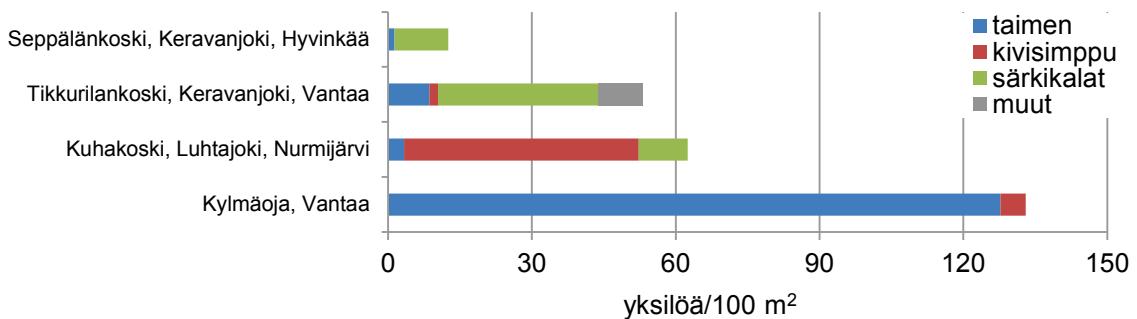
Kuva 4. Vantaanjoen vesistön sivujokien koealojen yksilötiheydet lajiryhmittäin vuonna 2015.

Sivujokoista suurimmat kokonaistihheydet olivat Kylmäojalla sekä Luhtajoen Kuhakoskessa (kuva 4). Keravanjoen yläosan Seppälänkosken kalatiheydet olivat huomattavan alhaisia. Taimenia tavattiin kaikilla koealoilla, sen sijaan kivisimppua ei esiintynyt Seppälänkoskessa.

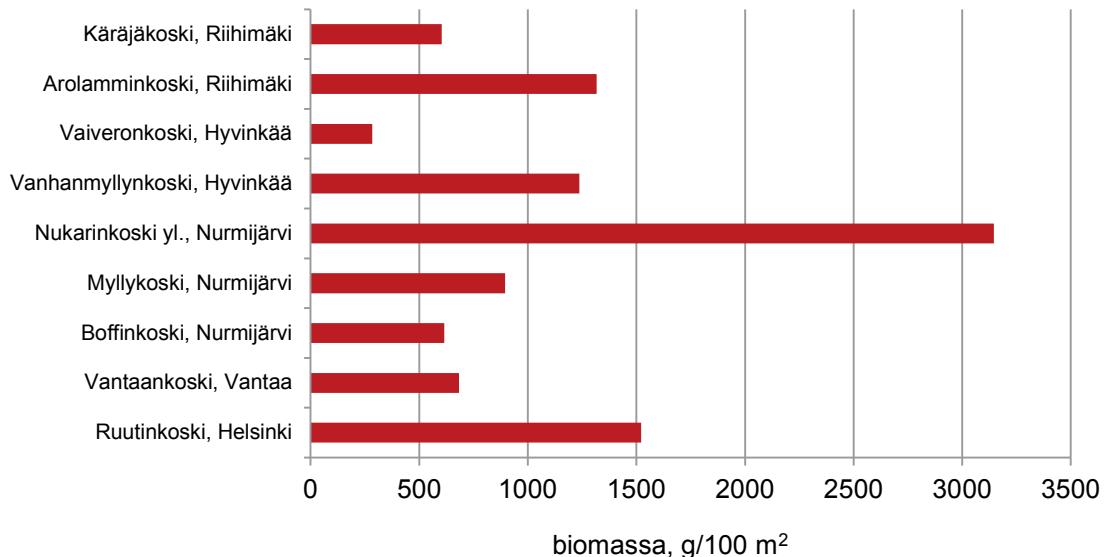
Kuva 5. Vantaanjoen pääuoman koealojen kokonaismassat vuonna 2015.

Biomassasaaliit ovat vaihdelleet runsaasti eri vuosina. Ennen vuotta 2014 Vantaanjoen biomassasaaliit olivat suurimpia joen alajuoksulla. Vuonna 2015 suurin biomassasaalis oli Nukarinkoskessa ja se muodostui pääasiassa taimenista. Myös Arolamminkoskessa, Vanhanmyllynkoskessa ja Ruutinkoskessa havaittiin suuria biomassasaaliita (kuva 5).

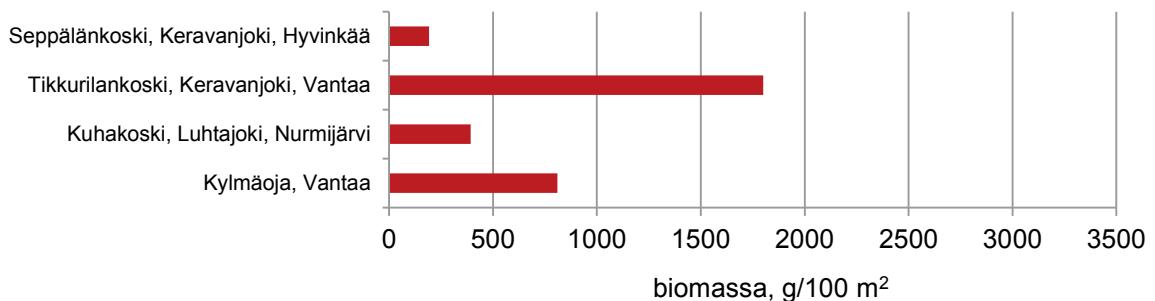
Kuva 6. Vantaanjoen sivujokien koealojen kokonaismassat vuonna 2015.

Sivujoista suurin biomassasaalis saatiin Keravanjoen alaosan Tikkurilankoskesta (kuva 6).

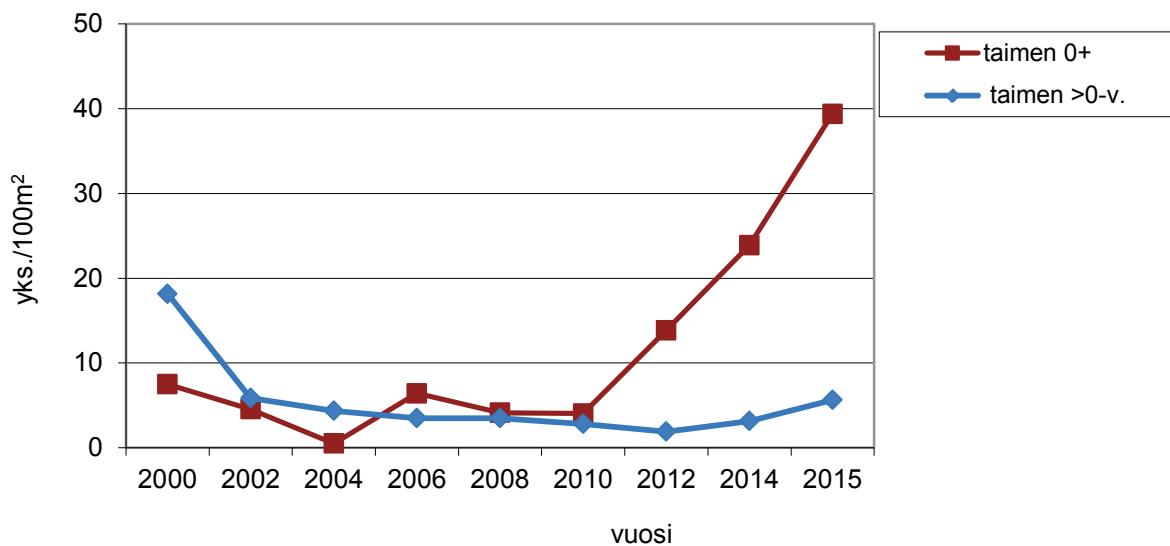
Kuva 7. Eri-ikäisten taimenien keskimääräiset poikastiheydet Vantaanjoen vesistössä vuosina 2000–2015.

Luonnonkudusta peräisin olevia taimenen 0+ poikasia havaittiin aiempiin vuosiin verrattuna ennätysmäärä vuonna 2015 (kuva 7). Taimenen poikasmäärien positiivinen kehitys on jatkunut vuodesta 2012 alkaen ja kehitys on ollut nopeaa.

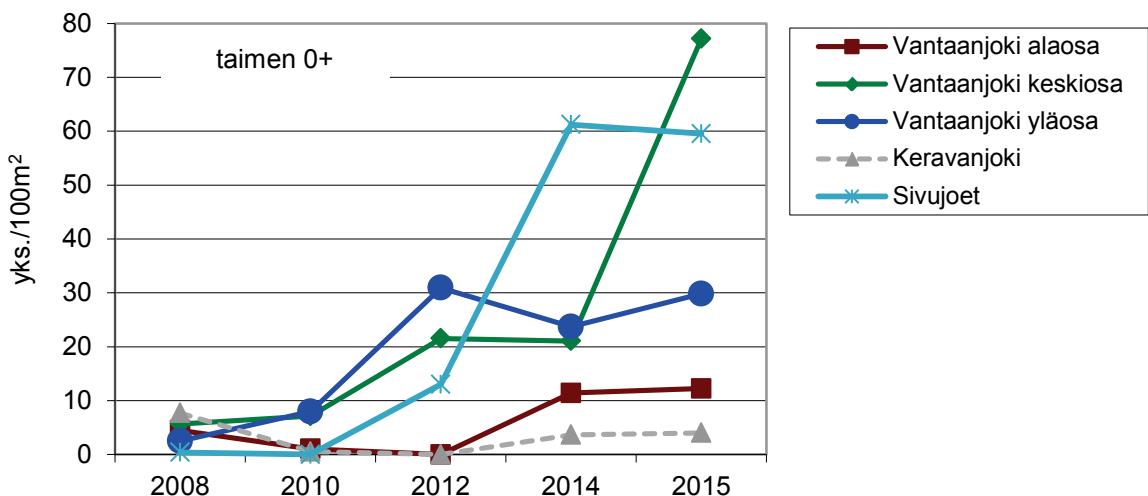
Kuva 8. Taimenen 0+ poikastiheydet Vantaanjoen vesistön eri osa-alueilla vuosina 2008–2015.

Taimenen 0+ poikastiheydet olivat suurimmat Vantaanjoen keskiosassa, jossa tiheydet olivat lähes nelinkertaisia vuosiin 2012 ja 2014 verrattuna. Myös sivujoissa keskitiheydet olivat korkeita Kylmäojan suuren 0+ poikastiheyden ansiosta (kuva 8). Vantaanjoen ala- ja yläosissa osassa on tapahtunut positiivista kehitystä viime vuosina. Sen sijaan Keravanjoen koealueilla tavattiin taimenen poikasia vain vähän aiempien vuosien tapaan.

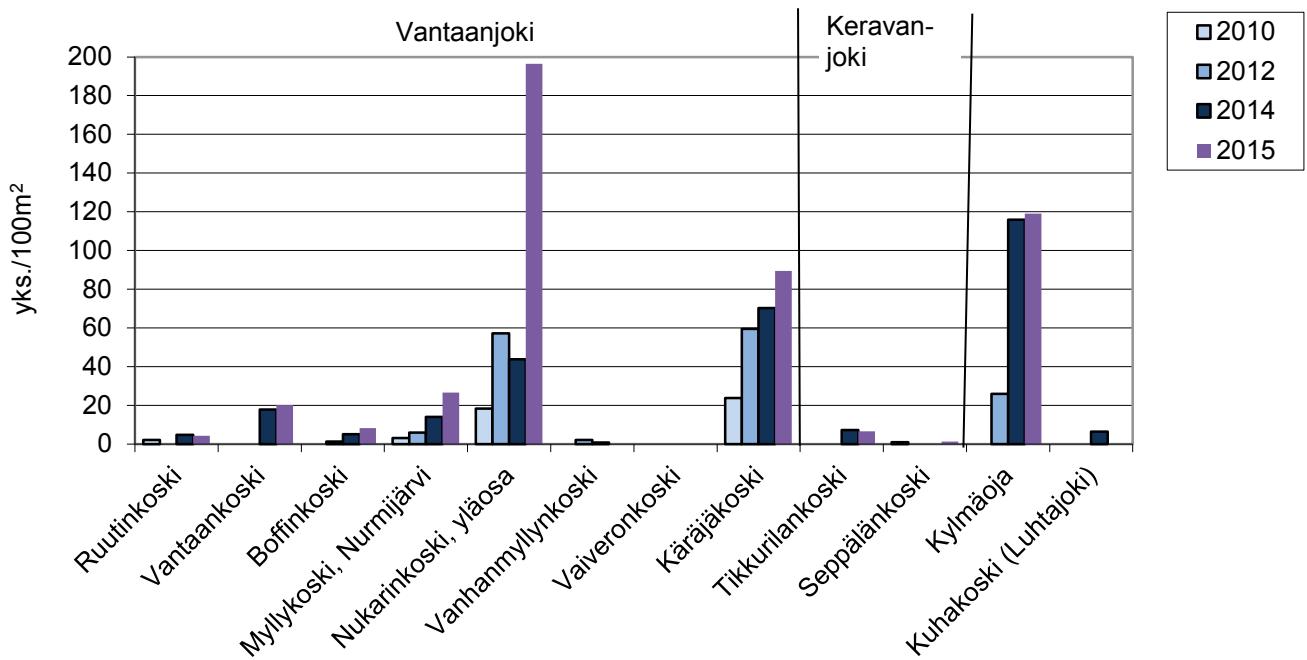
Kuva 9. Taimenen 0+ poikastiheydet Vantaanjoen vesistössä vuosina 2010–2015.

Taimenen kesänvanhoja (0+) poikasia esiintyi lähes kaikilla Vantaanjoen tutkituilla koealoilla vuonna 2015 (kuva 9). Taimenen luonnon lisääntymistä ei havaittu Vaiveronkoskessa, Vanhanmyllynkoskessa eikä lohikalaverkostoon kuulumattomalla Arolamminkoskessa. Nukarinkoskessa taimenen 0+ -tiheys olivat liki 200 yksilöä/haarri.

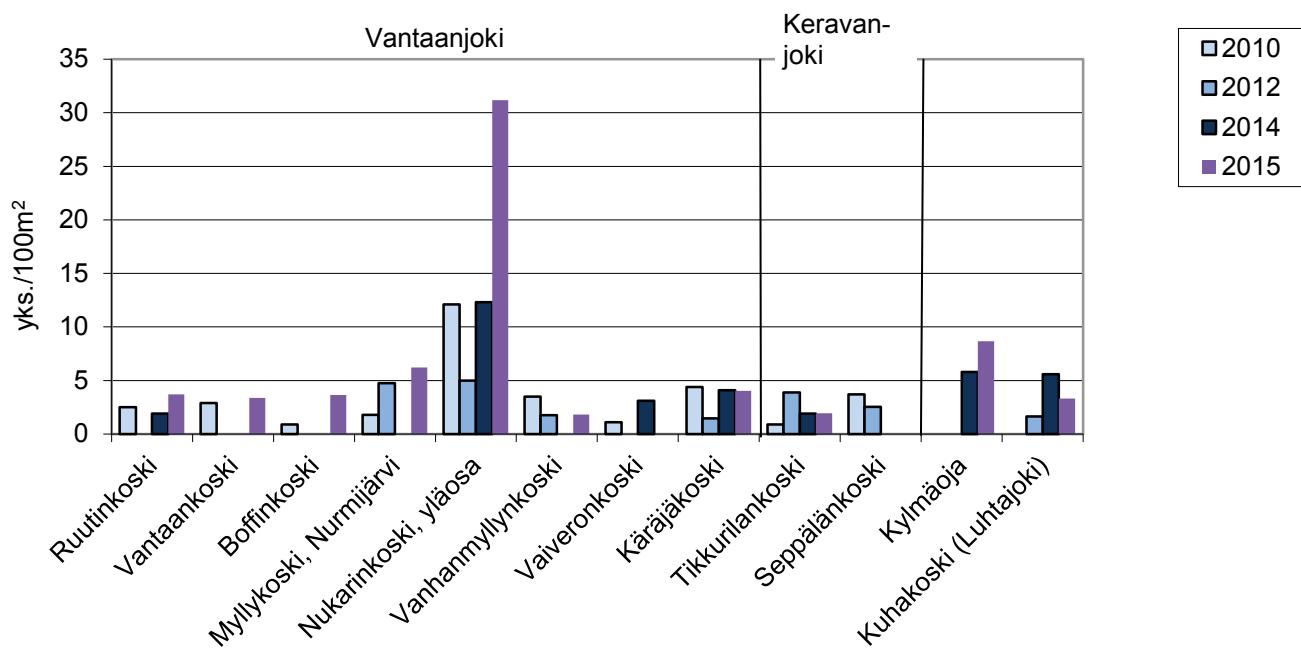
Kuva 10. Taimenen 1- ja sitä vanhempien poikasten tiheydet Vantaanjoen vesistössä vuosina 2010–2015.

Vanhempien taimenia esiintyi selvästi eniten Nukarinkoskessa (kuva 10).

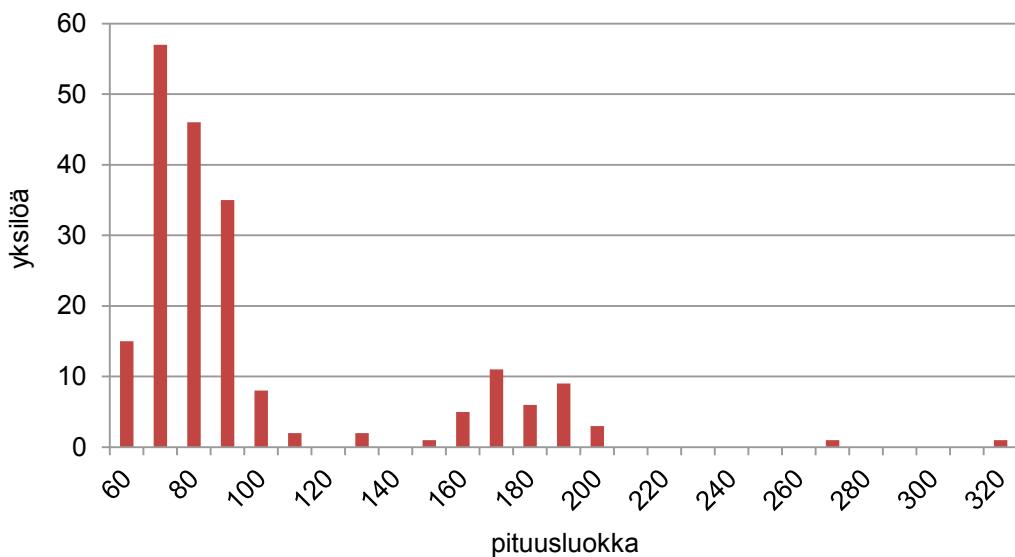
Kuva 11. Vantaanjoen vesistön taimenten kokojakaumat vuonna 2015.

Vuonna 2015 sähkökalastuksissa tavatut taimenet olivat pääosin 0+ ikäisiä poikasia, jotka olivat 60–110 mm pituisia (kuva 11). Vanhempien taimenten (> 120 mm) osuus oli suurempi vuonna 2015 (19 %) kuin vuotta aiemmin (12 %).
