Hyvinkään esteetön liikkumisympäristö

24
TURVALLISTA
TUNTIA
HYVINKÄÄLLÄ

2005

Esteettömän liikkumisen tutkimus – ja kehittämisohjelma "elsa" 2003-2006

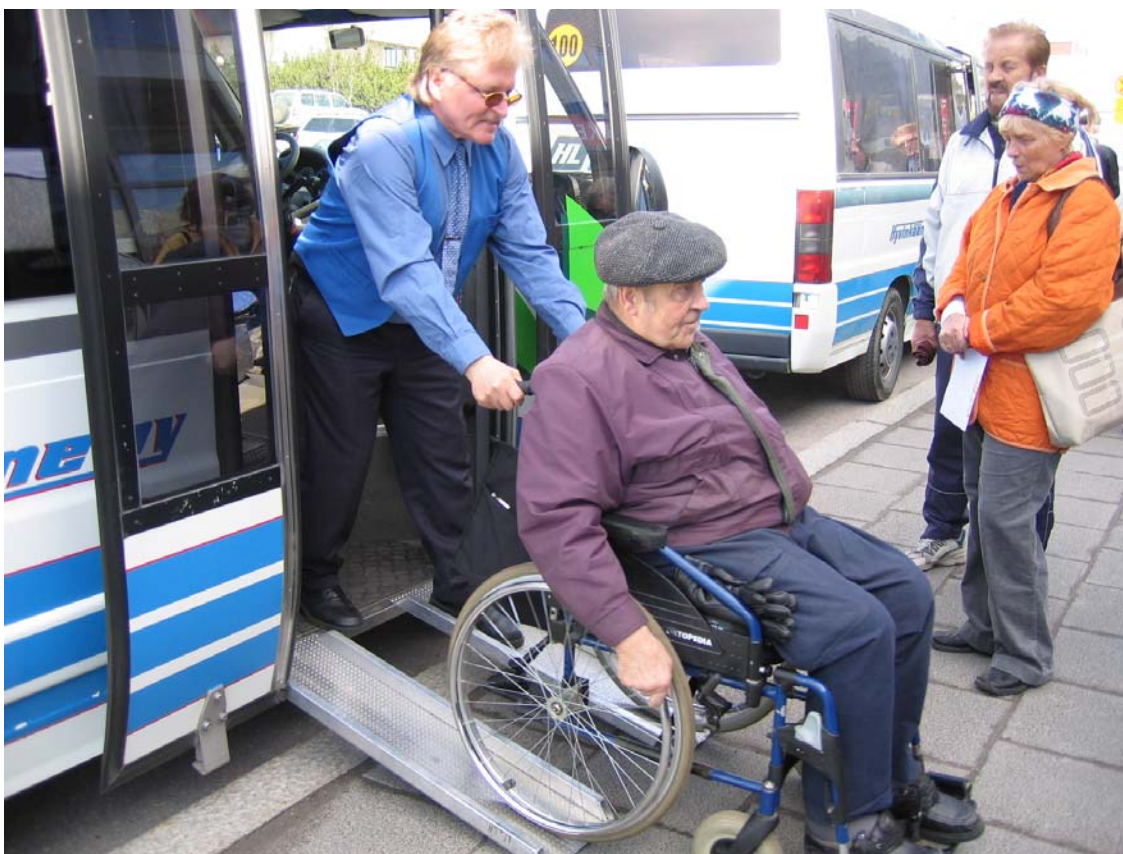
Kuva 4. Siirtyminen palvelulinjan bussiin kuljettajan avustuksella oli sujuvaa.

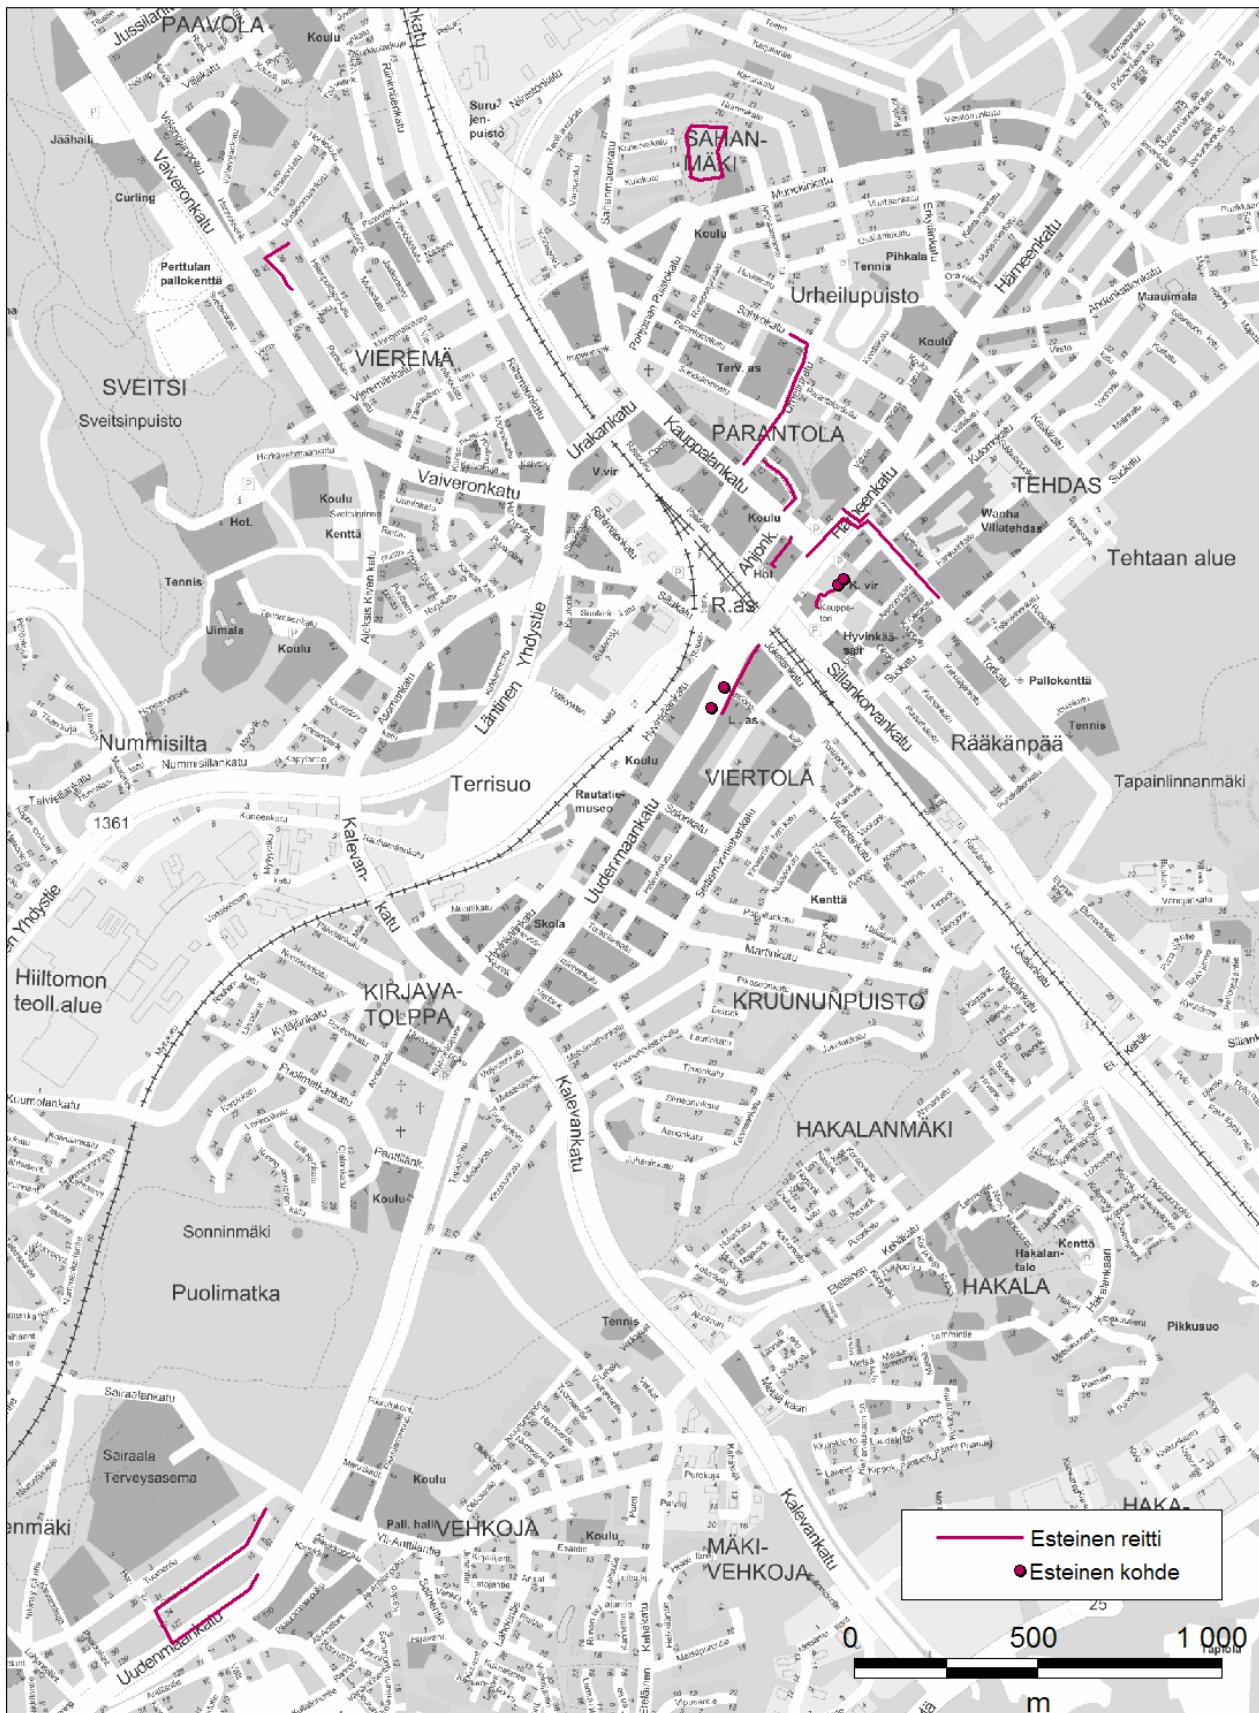
Sahanmäen palvelukeskuksen lähiympäristössä on useita ongelmia: palvelukeskuksen kohdan suojatien reunakivi on liian korkea ja ylittäminen hankalaa sekä Sahanmäen puiston polut ovat kaltevia ja epätasaisia. Puistopoluille toivottiin myös parempaa talvikunnossapitoa.

Kuva 8. Kyselyyn vastanneiden ilmoittamat esteiset reitit.

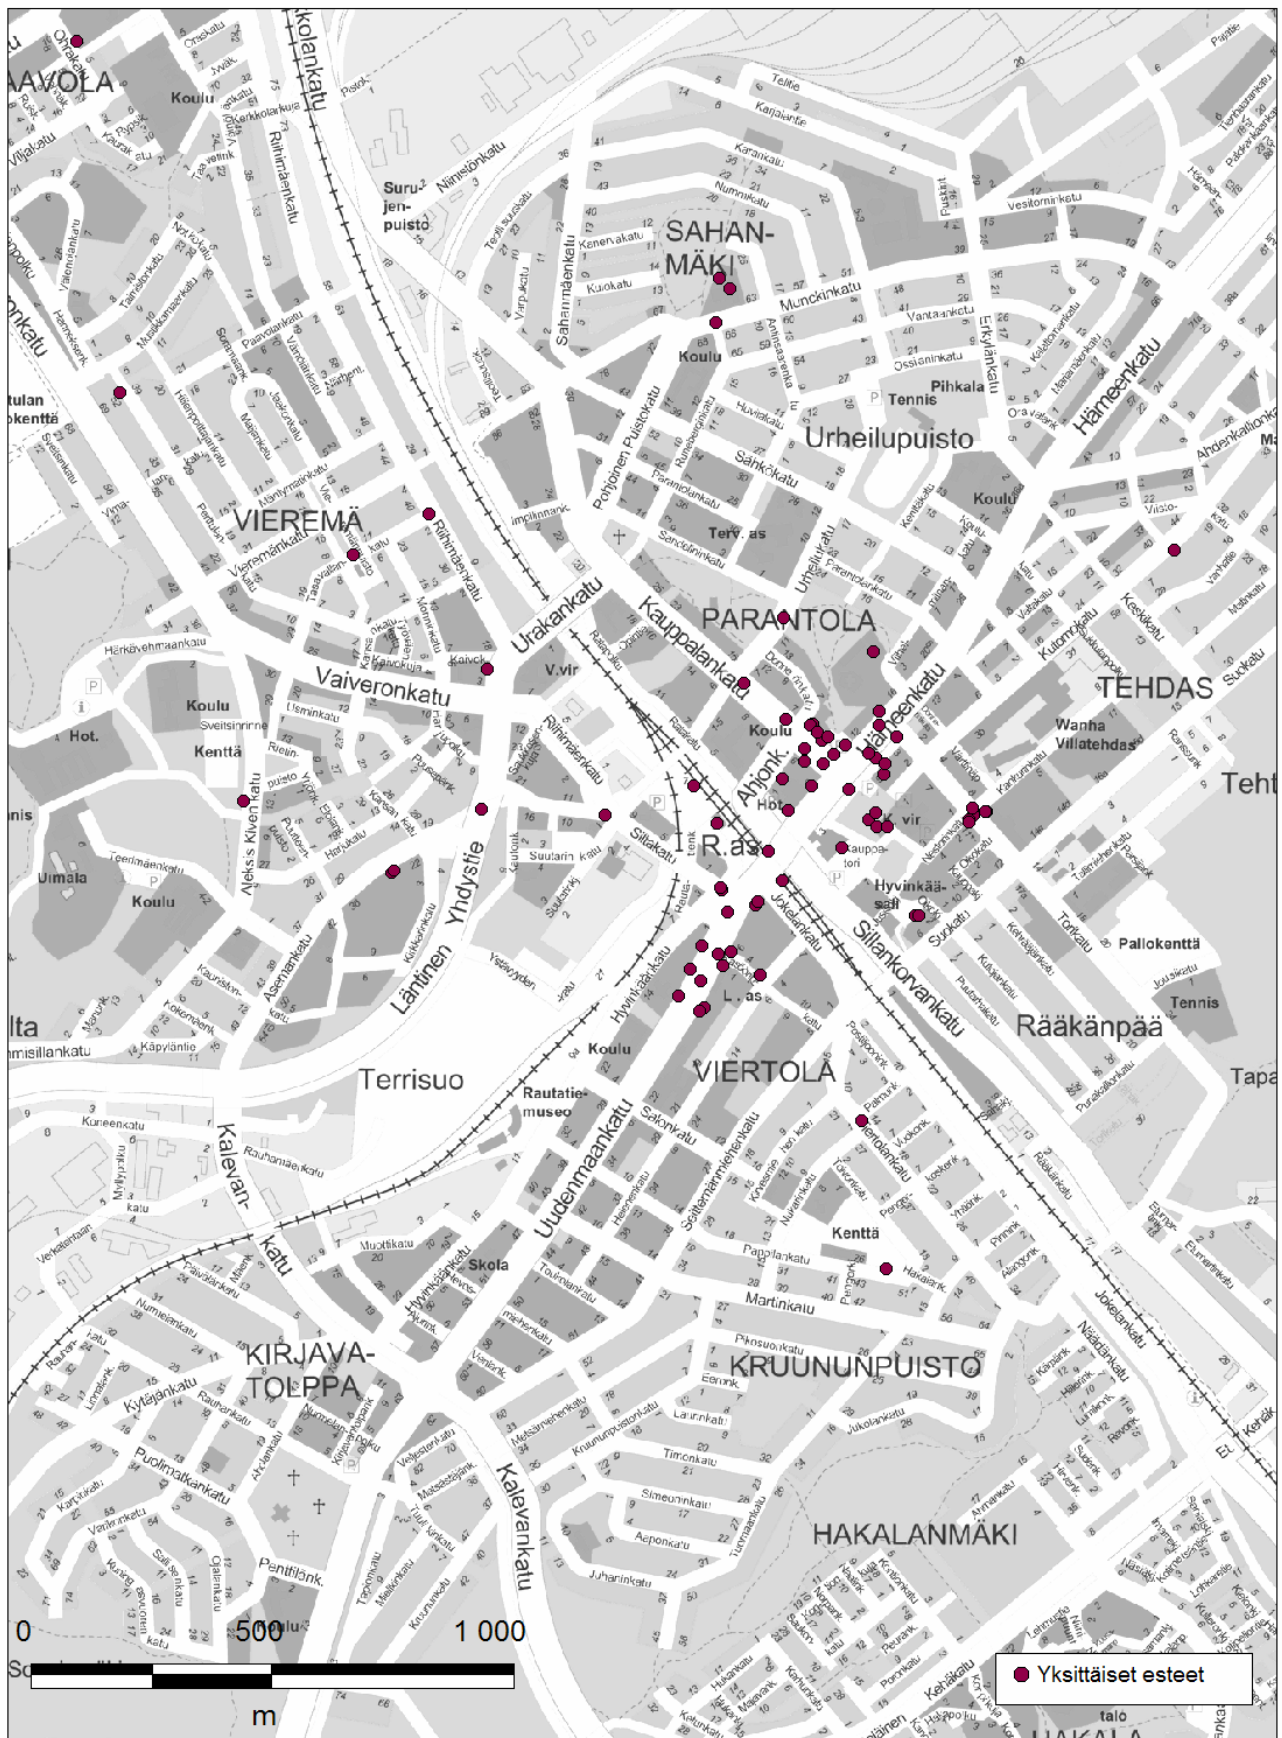
Yksittäisistä esteistä merkittävimpänä ongelmana pidettiin kulkuväylien painumia tai kohoumia. Seuraavaksi yleisimpiä esteitä olivat puuttuvat tai huonot luiskat ja portaat, joita oli useiden yksityisten ja julkisten palvelujen sisäänkäyntien yhteydessä. Myös liukkaat pinnat ja korkeat reunakivet väylällä saivat useita mainintoja. Erityisesti kirjaston edustan epätasaisuus ja liukkaus mainittiin useasti. Muista esteettömyyden ongelmista nousi esiin invapysäköintipaikkojen puuttuminen. Niitä toivottiin erityisesti Hämeenkadun palvelujen luokse.

Kuva 9. Kyselyyn vastanneiden ilmoittamat yksittäiset esteet.

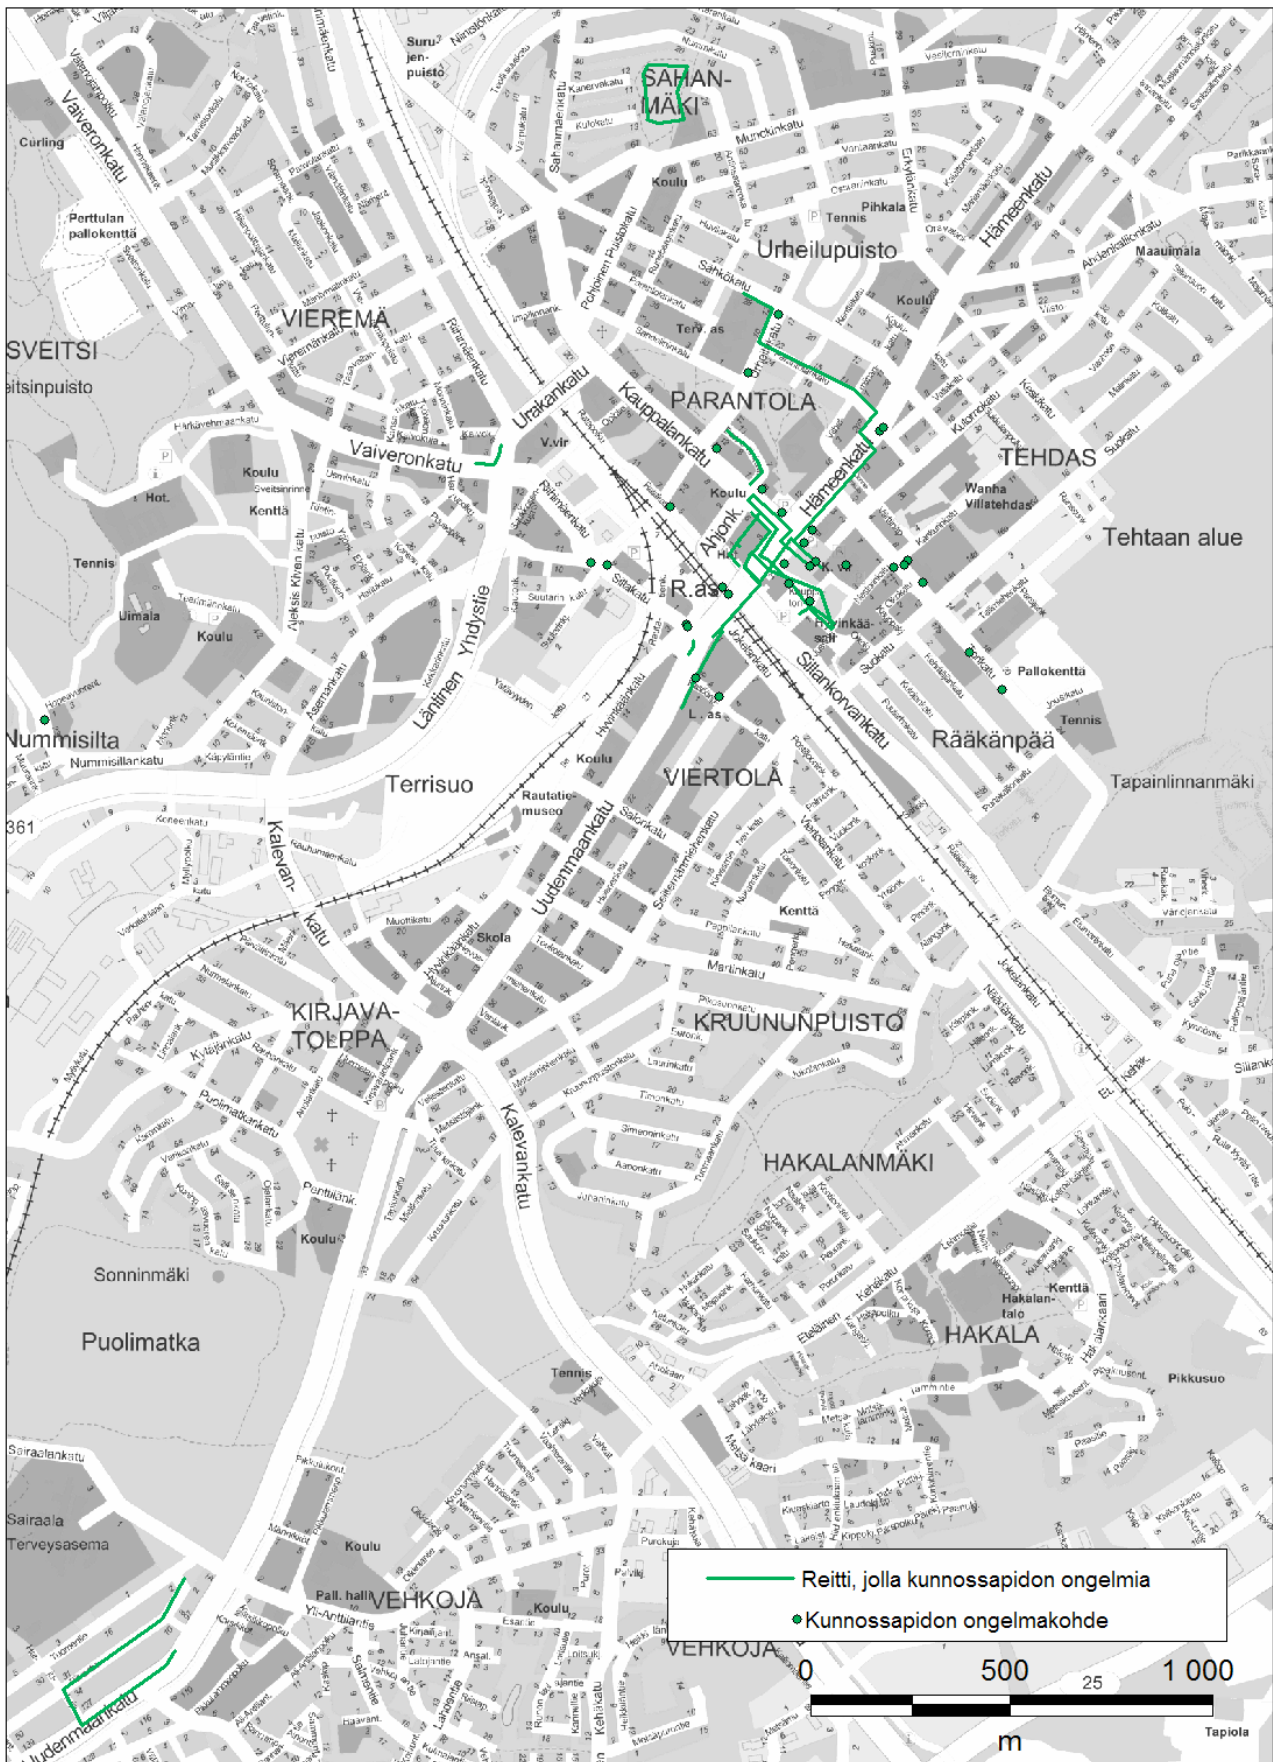
Kunnossapidon ongelmista merkittävimmin nousi esiin usein jäiset kulkuväylät. Myös muut yleiset ongelmat liittyivät lumien poistoon, kuten puutteelliseen auraukseen tai lumikasoihin, jotka haittaavat kulkua. Ongelmat sijoittuivat lähes pääasiallisesti kaupallisen ydinkeskustan alueelle, jonka talvikunnossapidon toimenpiteiden priorisoinnin pohtiminen olisikin tärkein toimenpide.

Kuva 10. Kyselyyn vastanneiden ilmoittamat talvikunnossapidon ongelmakohteet.

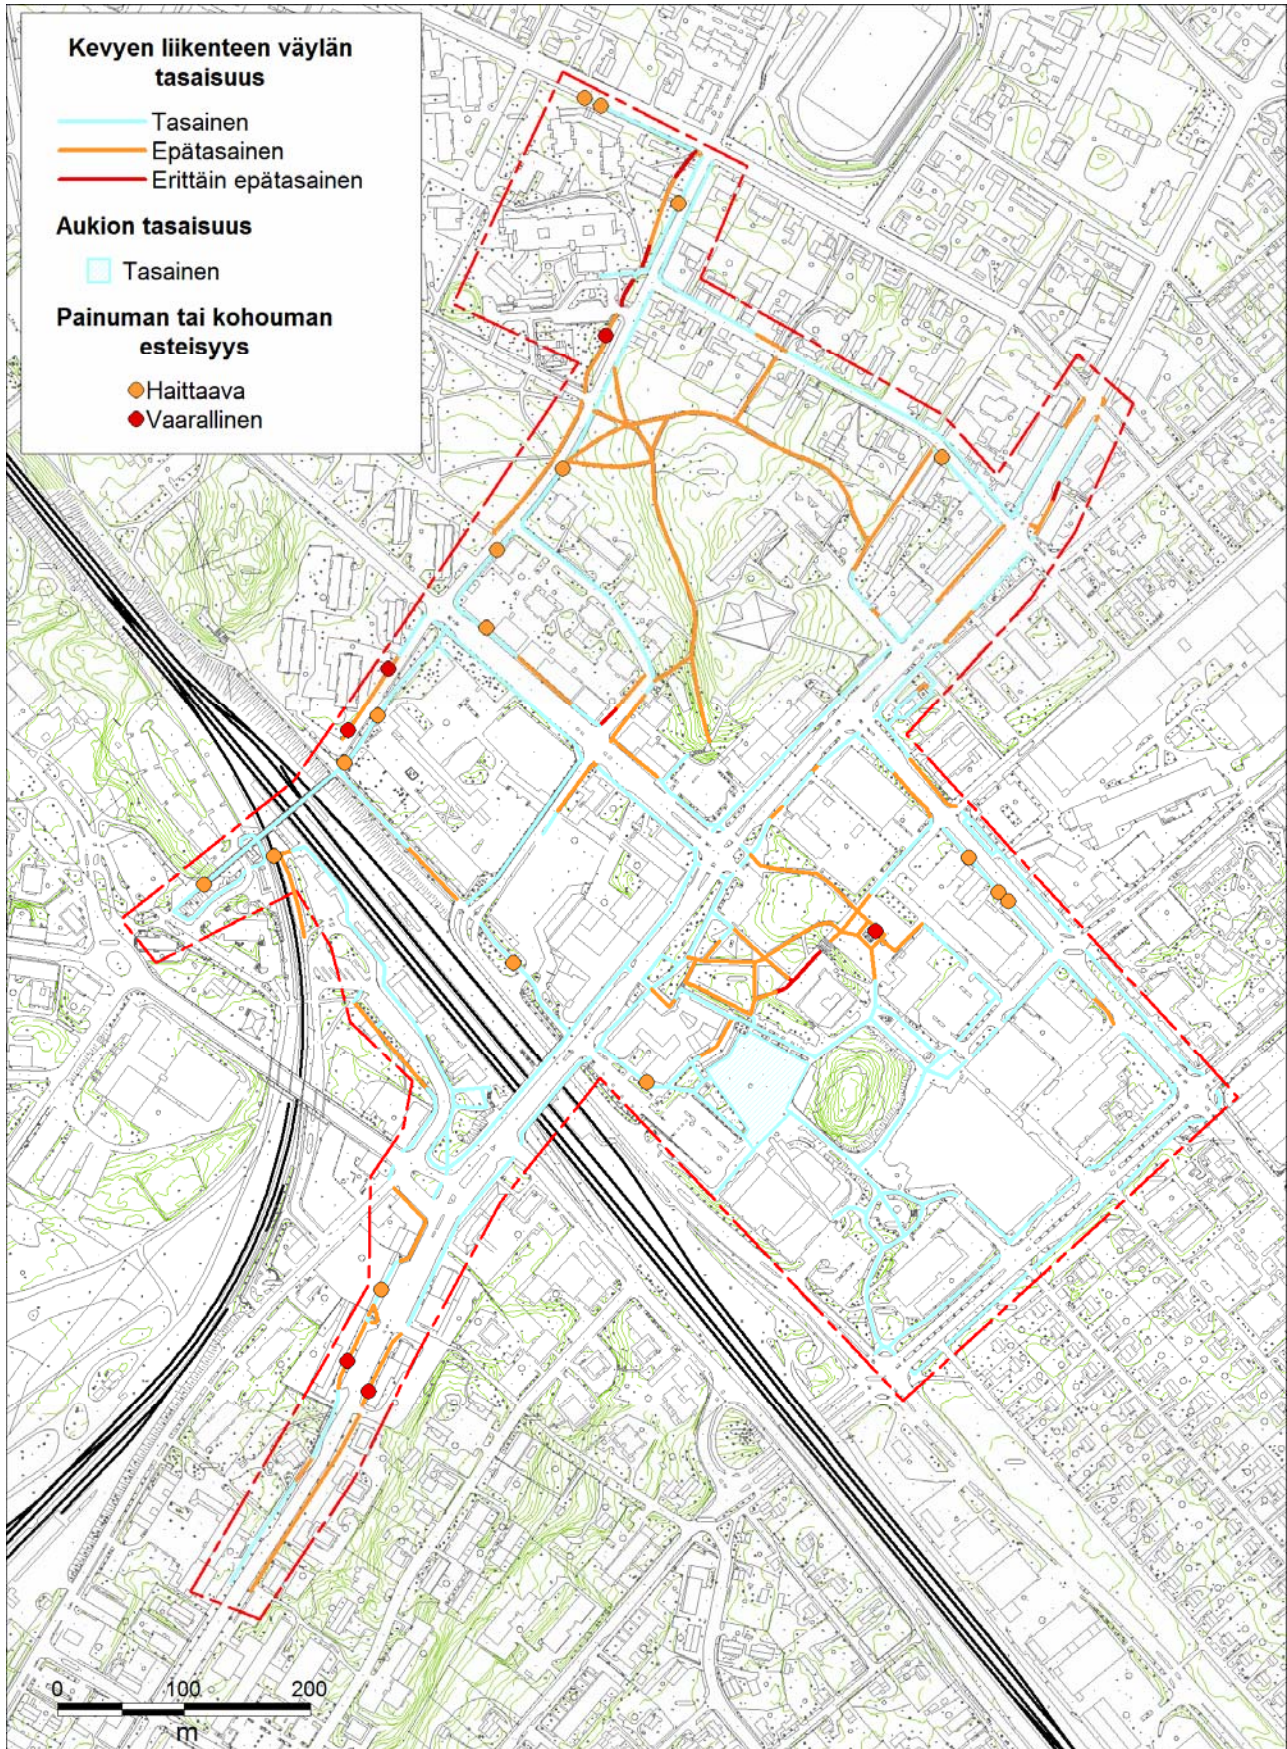
Kestopäällystetyistä jalankulkuväylistä n. 25 % on epätasaisia. Epätasaisimmat väyläjaksot ovat Urheilukadulla, Hämeenkadun itäisellä kartoitusosalla sekä Uudenmaankadulla. Myös Kauppalankadulla, Torikadulla ja Donnerinkadulla on merkittäviä epätasaisia jaksoja. Puistojen sorapintaisista väylistä 10 % on erittäin epätasaisia.

Kuva 13. Keskustan kevyen liikenteen väylien ja puistopolkujen tasaisuus.

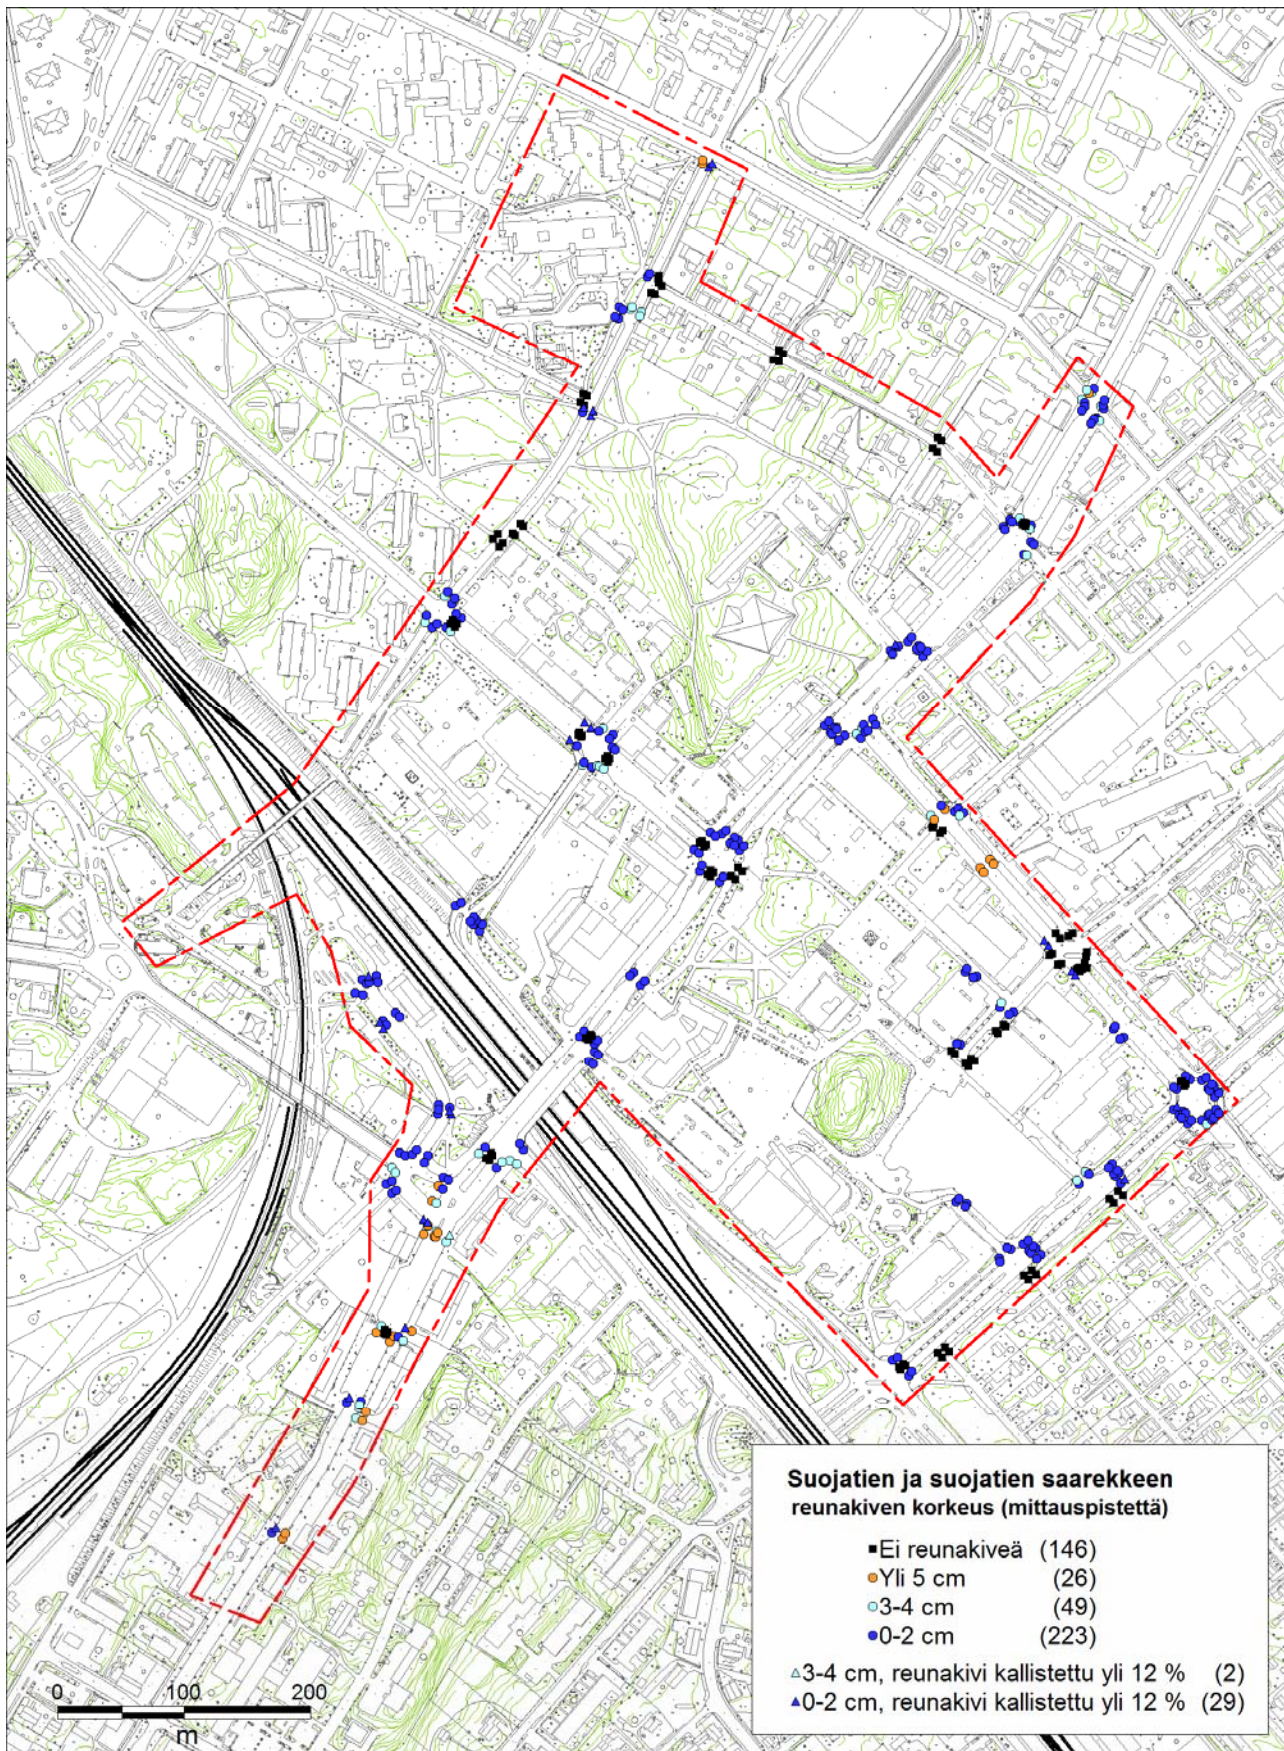
5 cm tai sitä korkeampia on n. 5 % reunakivistä. Niitä on Uudenmaankadulla, Torikadulla ja Urheilukadulla Sähkökadun risteyksessä. Näiden reunakivien uusiminen tulisi olla ensisijainen esteettömyyden parannustoimenpide suojateihin liittyen. Myös näkövammaiselle vaikeasti tunnistettavia 0-2 cm korkeita suojatien reunakiviä tai kokonaan reunakivettömiä on runsaasti, n. 75 %.

Kuva 16. Keskustan suojateiden ja suojatiesaarekkeiden reunakivien korkeus.

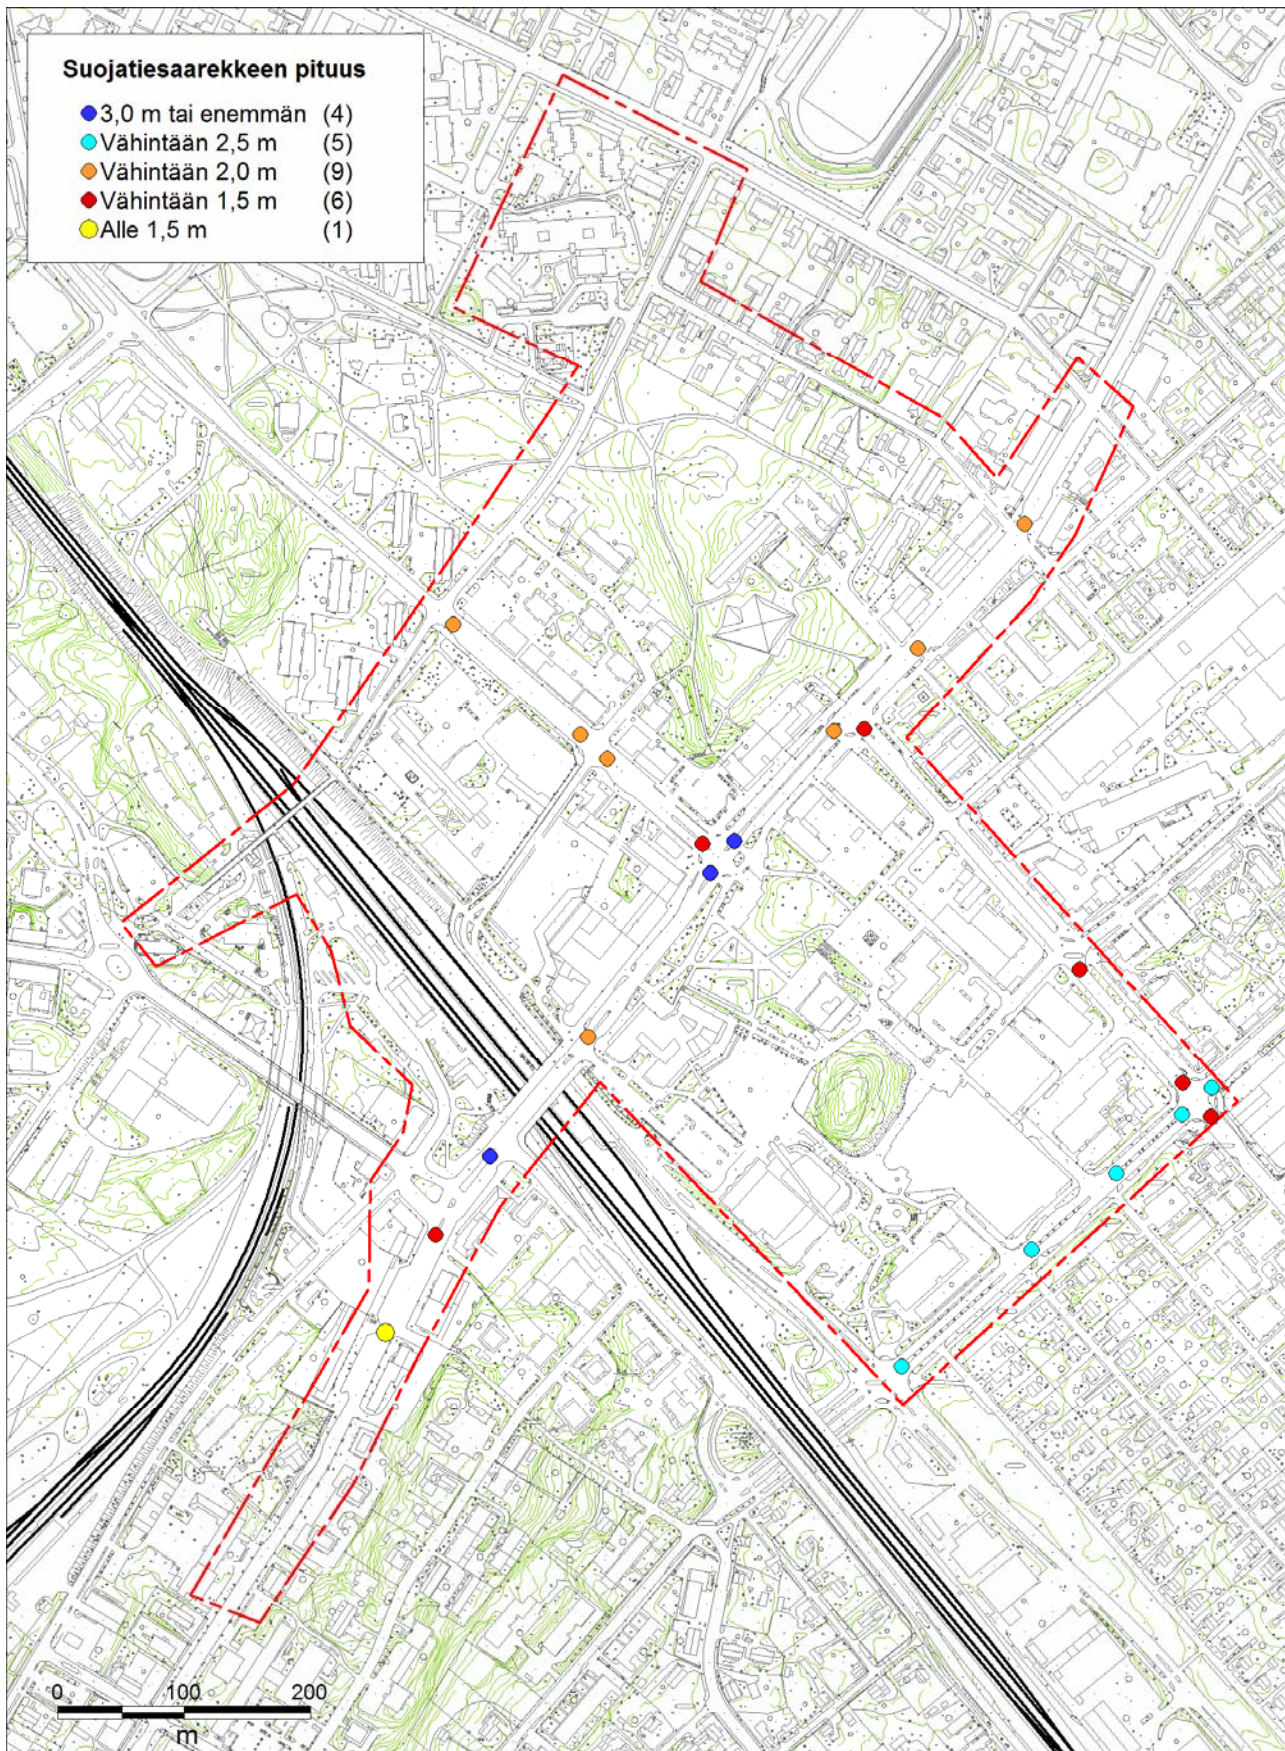
Suojatiesaarekkeet ovat riittävän pitkiä Hämeenkadun uudistetulla osalla. Liian kapeita saarekkeita on Uudenmaankadulla, Torikadulla sekä Kauppalankadun ja Hämeenkadun risteyksessä.

Kuva 17. Keskustan suojatiesarekkeiden pituus.

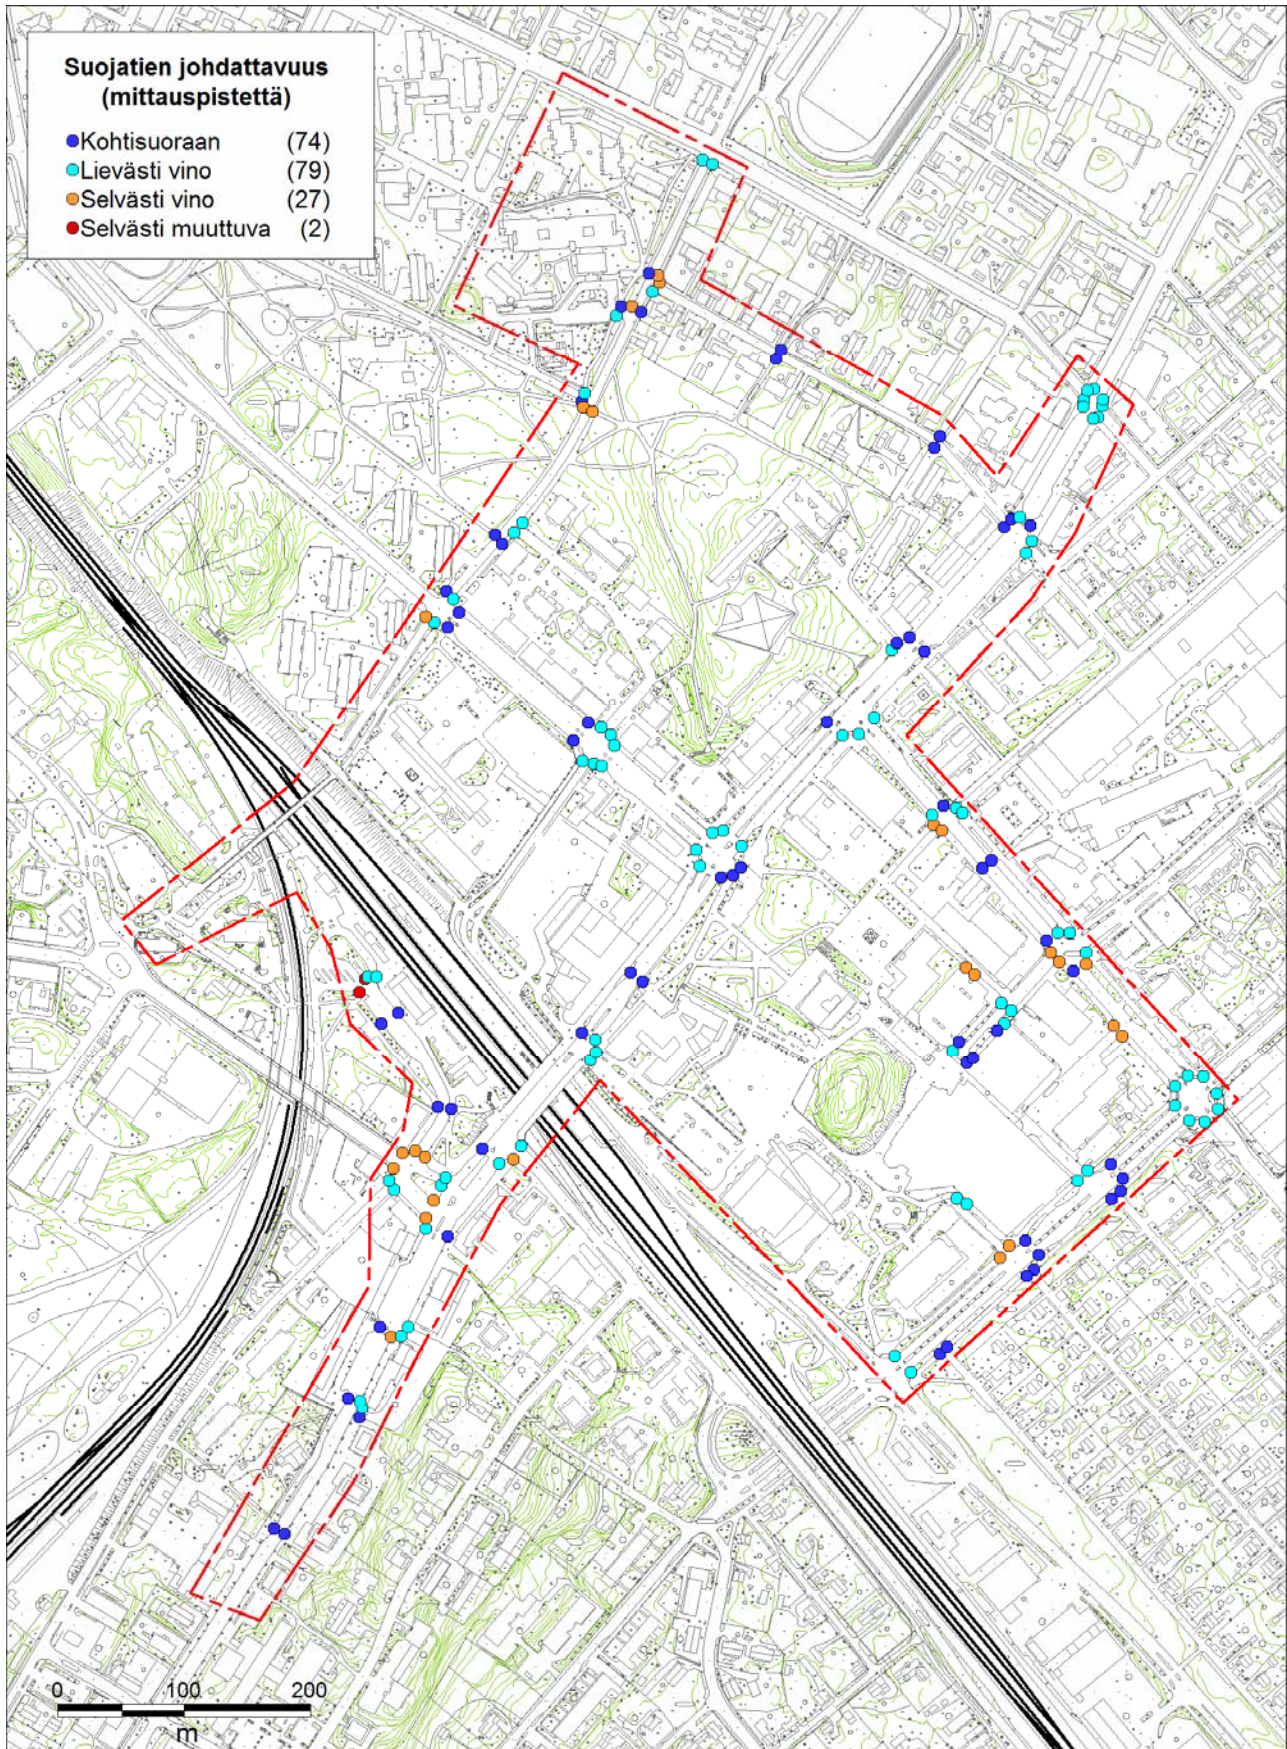
Suojateistä 84 % on joko kohtisuoria tai lievästi vinoja. Selvästi vinoja, kaarelta lähteviä tai ylityksen aikana suuntaa muuttavia on 16 %. Erityisen paljon tällaisia on Siltakadun ja Uudenmaankadun risteyksessä sekä Torikadun länsipuolen liittymien kohdilla.

Kuva 19. Keskustan suojateiden reunakivilyn johdattavuus.

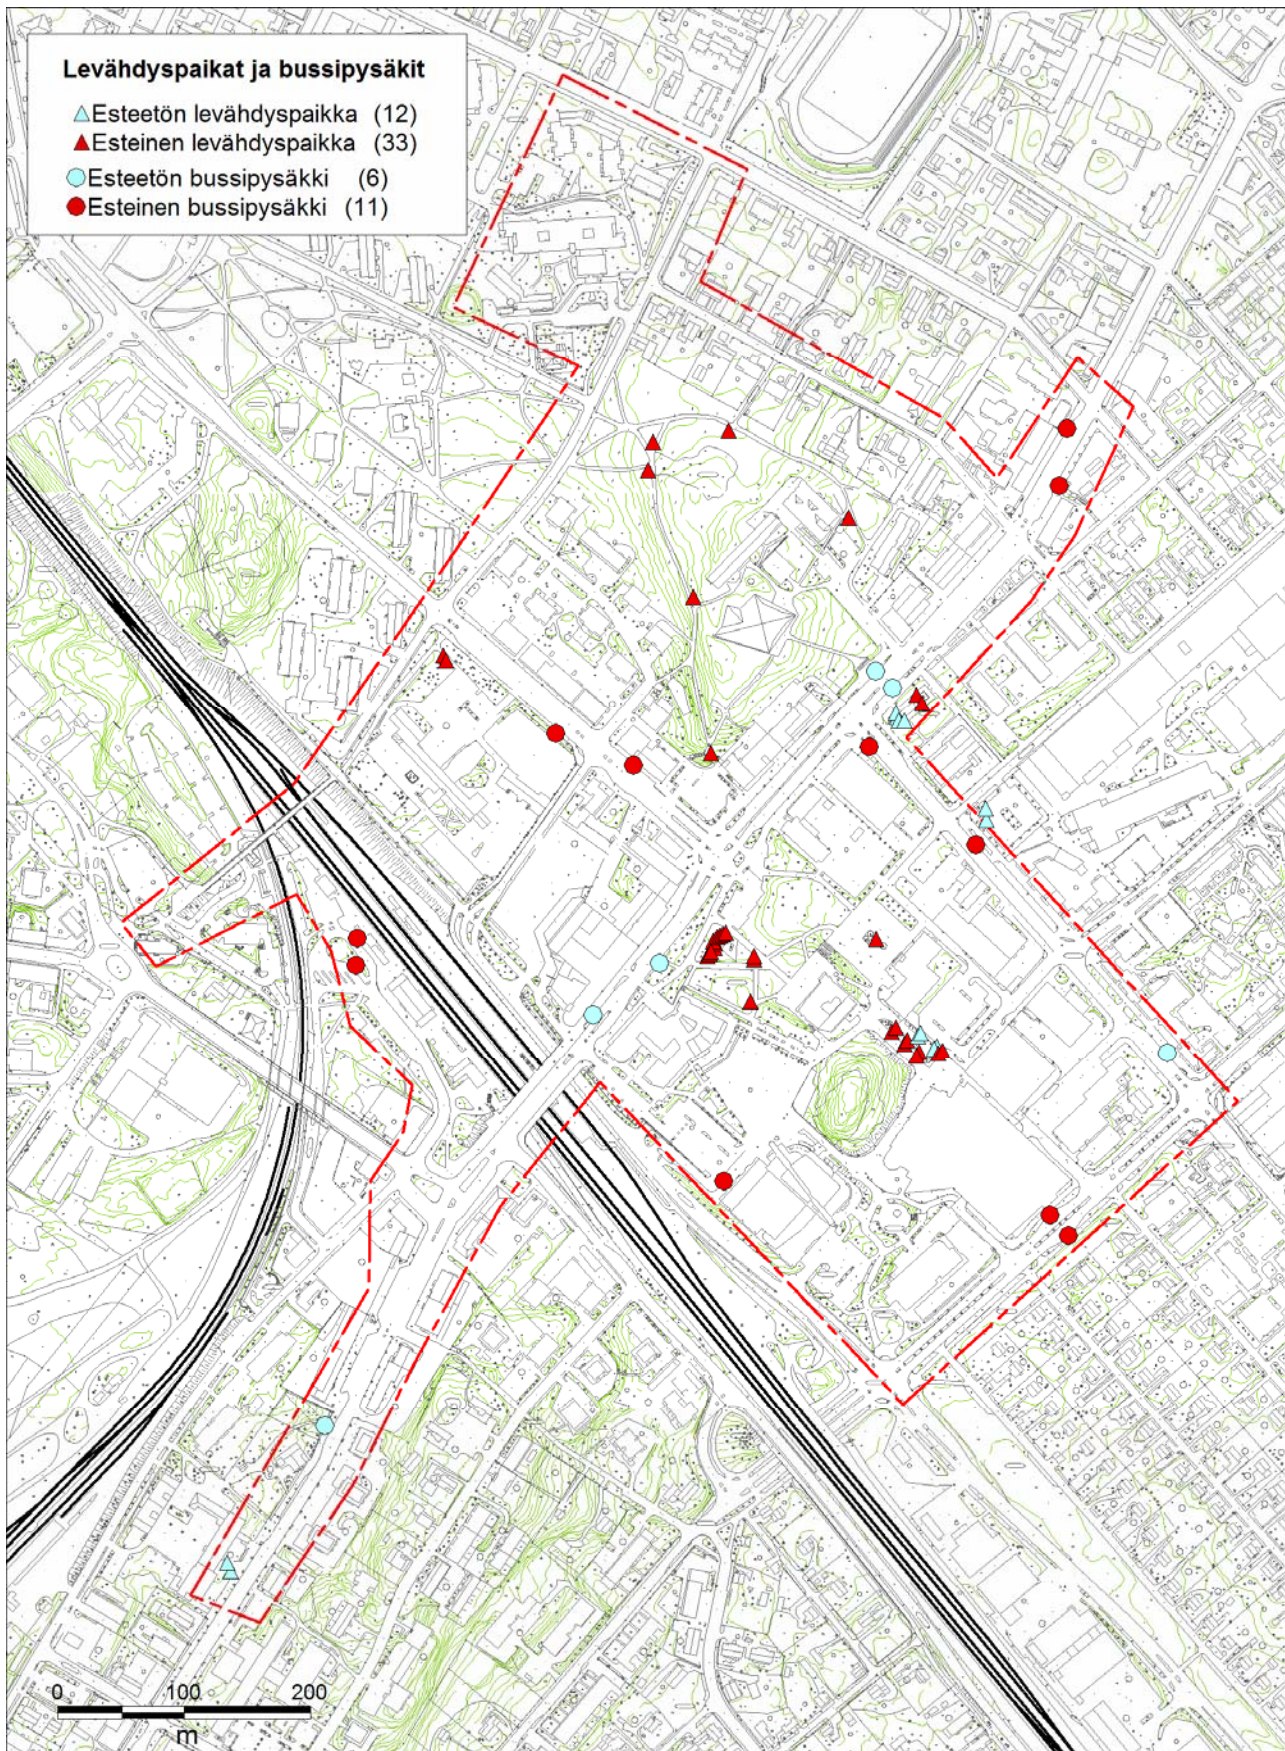
Keskustan alueella on useita uusia, viihtyisiä ja esteettömyydeltään hyviä levähdyspaikkoja. Esteetömmässä penkissä tulisi olla sekä selkä- että käsinoja. Tällaisia ovat mm. korkeatasoiset levähdyspaikat Torikadulla ja Donnerinpuistossa sekä Hyvinkään yhteiskoulun kohdalla Uudenmaankadulla. Myös keskustakorttelissa on useita hyviä istuskeluryhmiä. Joidenkin näiden ongelmana on sijoittuminen sorapintaisten väylien varteen, jolloin ne voivat olla hankalia esimerkiksi pyörätuolia käyttäville. Suurin tarve uusille penkeille on keskustakorttelissa portaiden ja jyrkkien väyläosuuksien yläpäässä, jotta heikkovoimaiset kulkijat voisivat levähtää ennen kuin taas jatkavat matkaa.

Kuva 22. Keskustan levähdyspaikkojen ja bussipysäkkien esteettömyys.

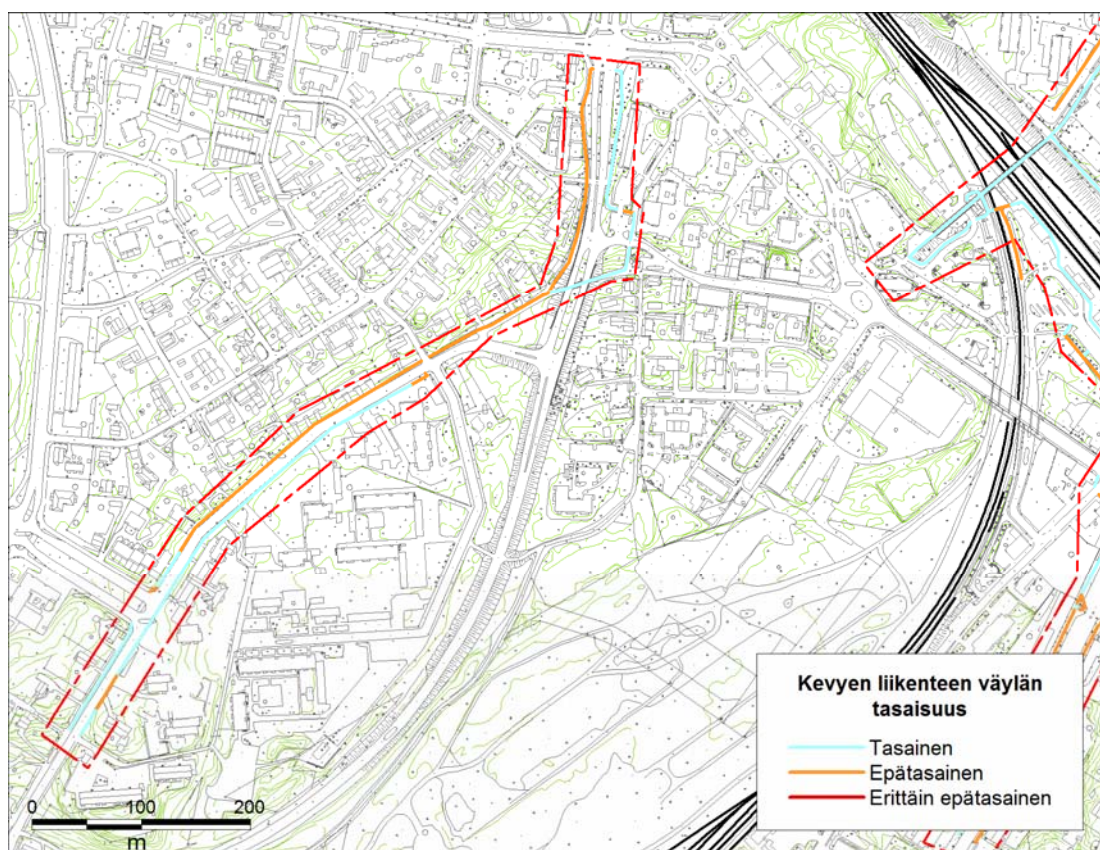
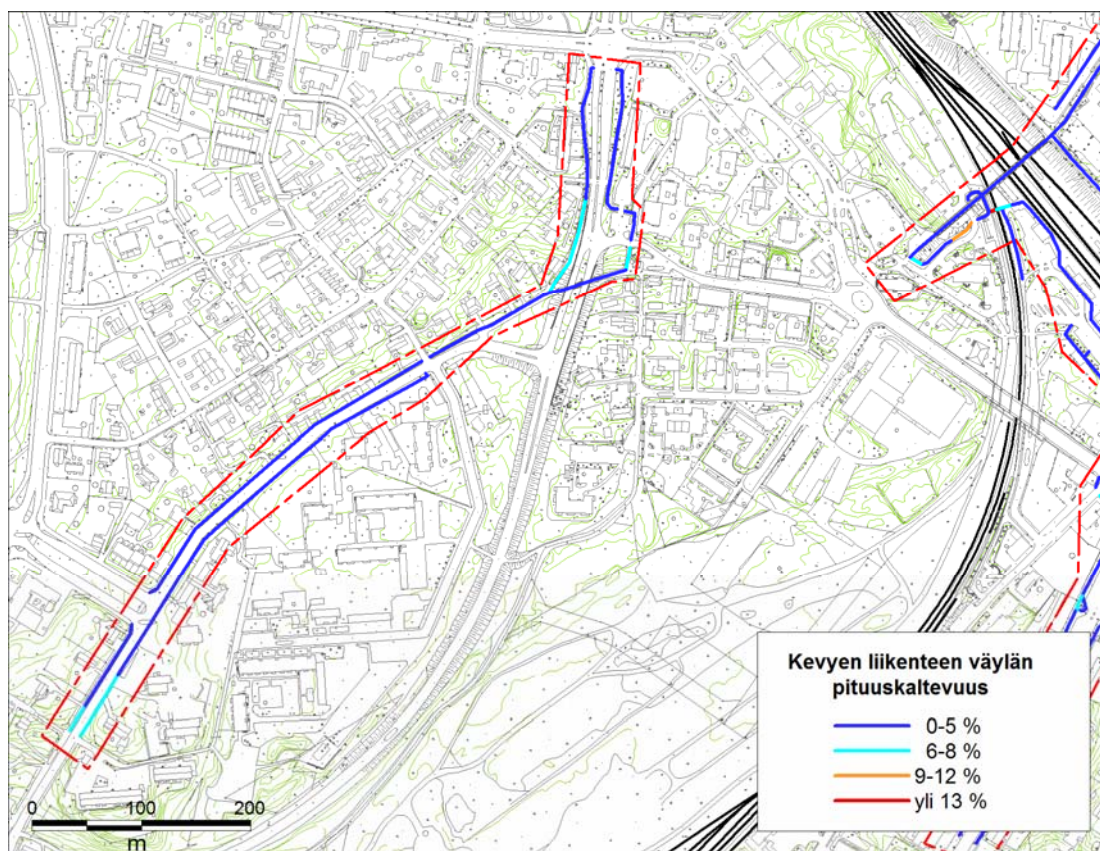
Asemankadun alueella on epätasaisia jalkakäytäviä ja kevyen liikenteen väyliä erityisesti Asemankadun pohjoispuolella ja Läntisen Yhdystien länsipuolelle. Yksittäisiä kuoppia on myös Asemankadun eteläpuolen jalkakäytävällä, Läntisen Yhdystien länsipuolen jalkakäytävällä ja alikulussa.

Kuvat 31 ja 32. Keven liikenteen väylien tasaisuus ja pituuskaltevuus Asemankadun alueella.

Suuri pituuskaltevuus on ongelmana Läntisen Yhdystien alikulkuun laskevilla väyläosuuksilla. Nämä ovat kaltevuudeltaan lähes 8 %.
