Hyvinkään esteetön liikkumisympäristö

24
TURVALLISTA
TUNTIA
HYVINKÄÄLLÄ

2005

Esteettömän liikkumisen tutkimus – ja kehittämisohjelma "elsa" 2003-2006

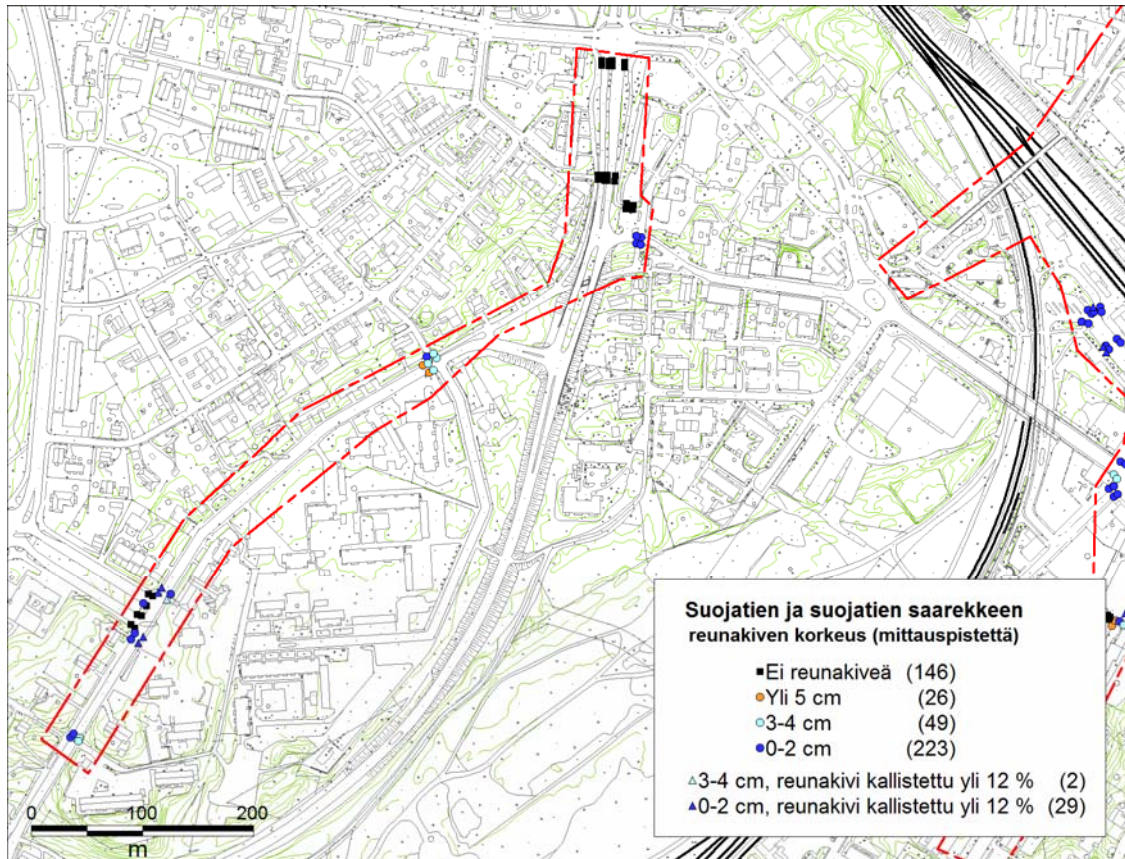
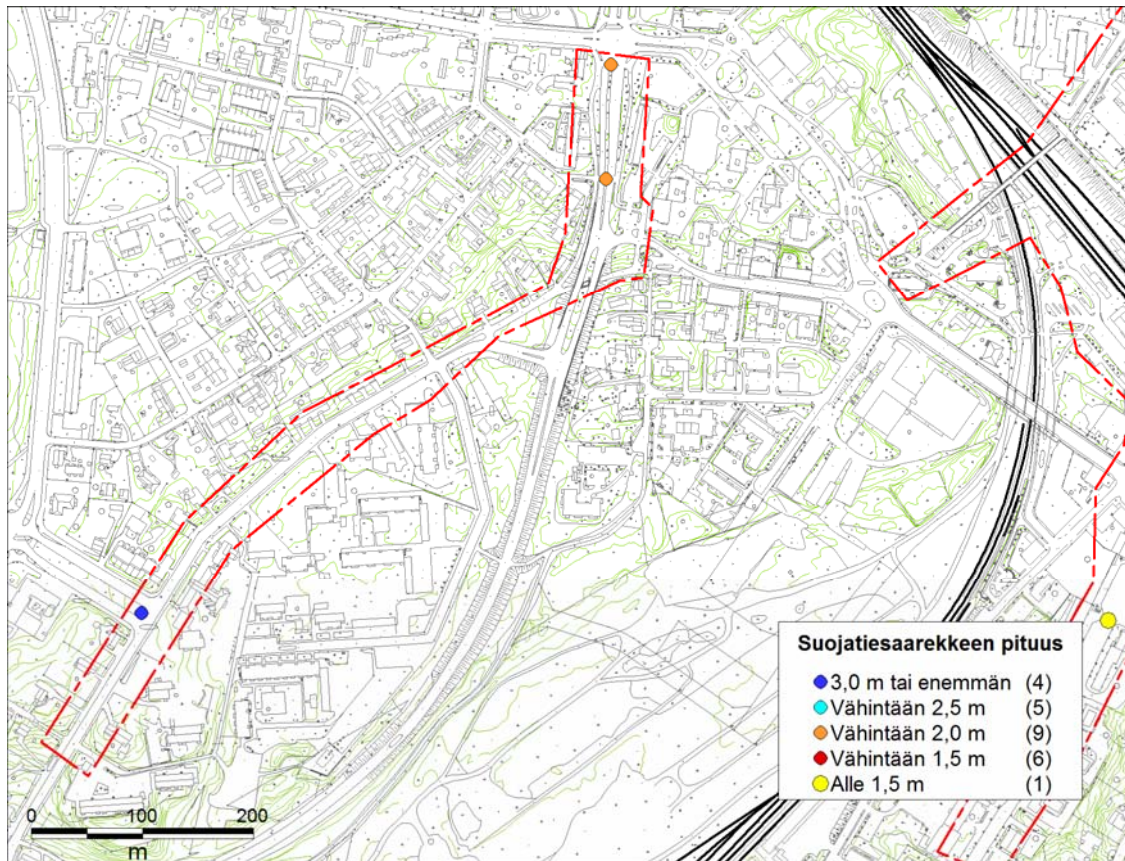
Kuvat 33 ja 34. Suojateiden reunakivien korkeudet ja saarekkeiden pituuden Asemankadun alueella.

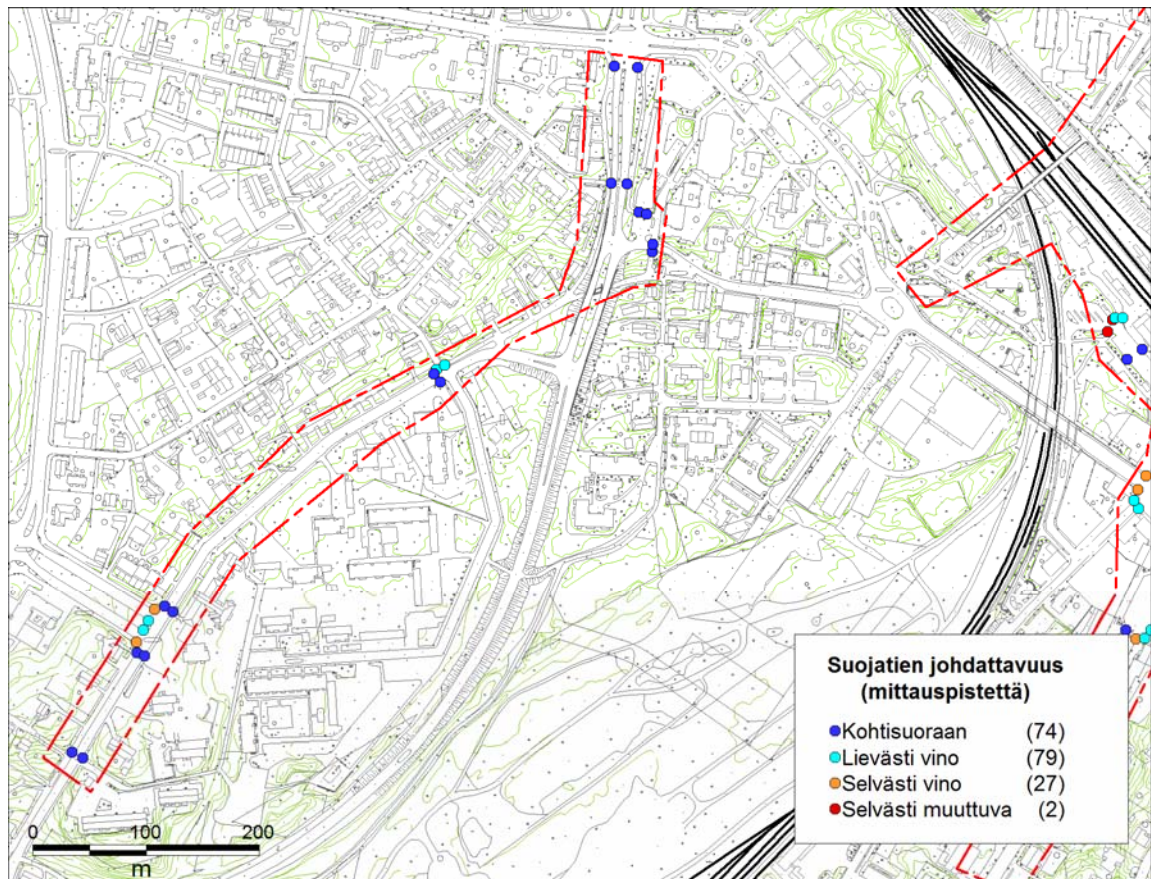
Kuva 36. Suojateiden reunakivilinjojen johdattavuus Asemankadun alueella.

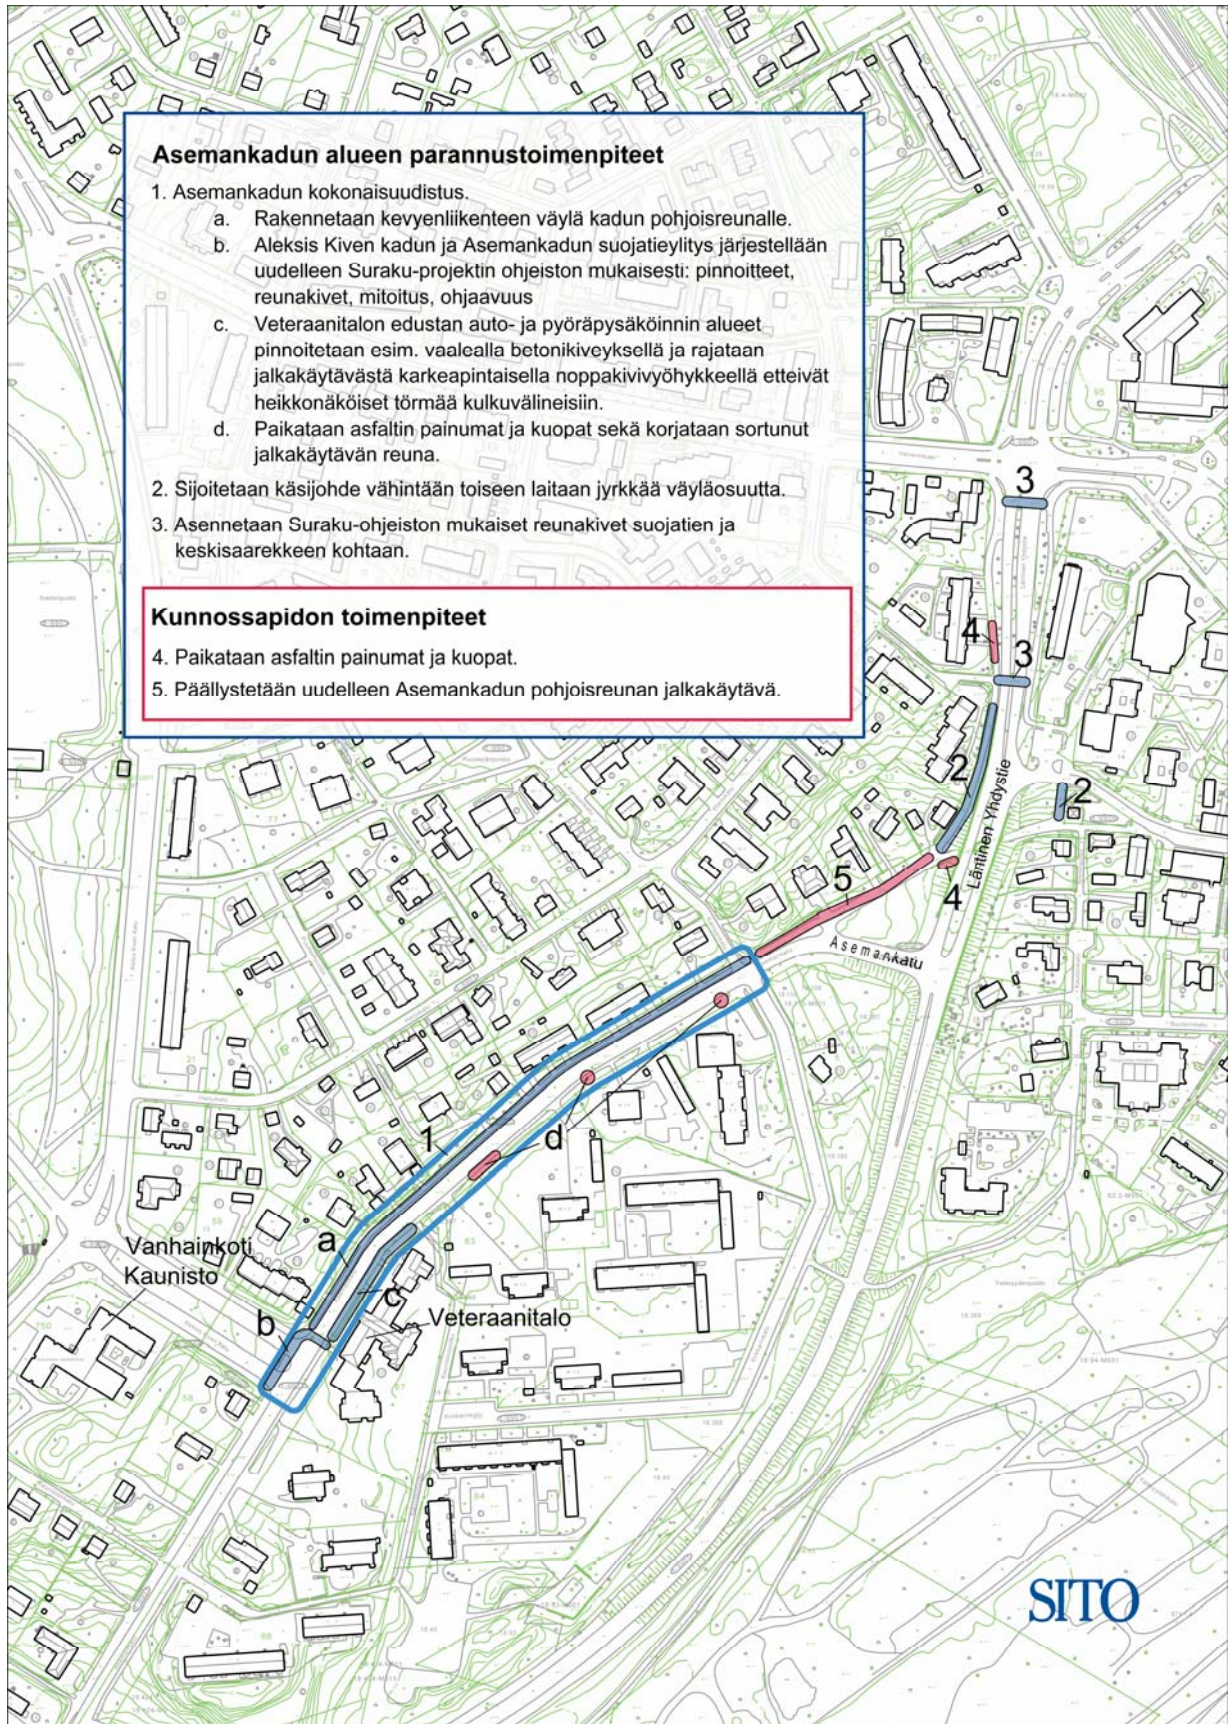
Kunnossapidon toimenpiteitä ovat Asemankadun itäosan epätasaisen kevyen liikenteen väylän päällystäminen ja muiden painumien ja kuoppien paikkaaminen.

Kuva 42. Asemankadun alueen parannustoimenpiteet.

Läntisen Yhdystien, alikulkuun laskeviin, jyrkkiin kevyen liikenteen väylän osiin tulisi asentaa käsijohteet vähintään toiselle puolelle, mutta mieluummin molemmille puolille väylää. Läntisen Yhdystien ylittävien suojateiden reunakivialueet ja keskisaarekkeet tulisi rakentaa esteettömyysohjeiden mukaisiksi. Mallikuvat on esitetty sivulla 45.
