KUNTOARVIO

HÄRKÄVEHMAAN KOULU

ALEKSIS KIVENKATU 6 05900 HYVINKÄÄ

12.4.2018

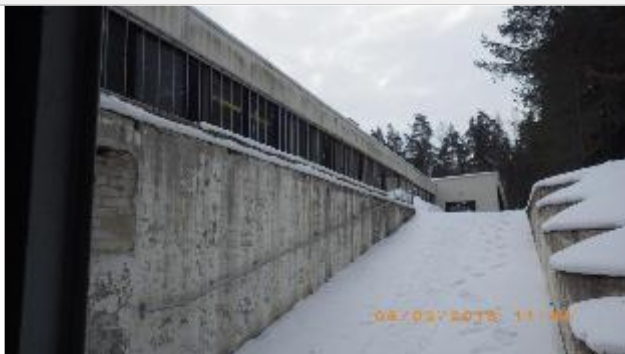
Kuva autotallin ajoluiskasta.

Ajoluiskan betonirakenteiden kuntotutkimus

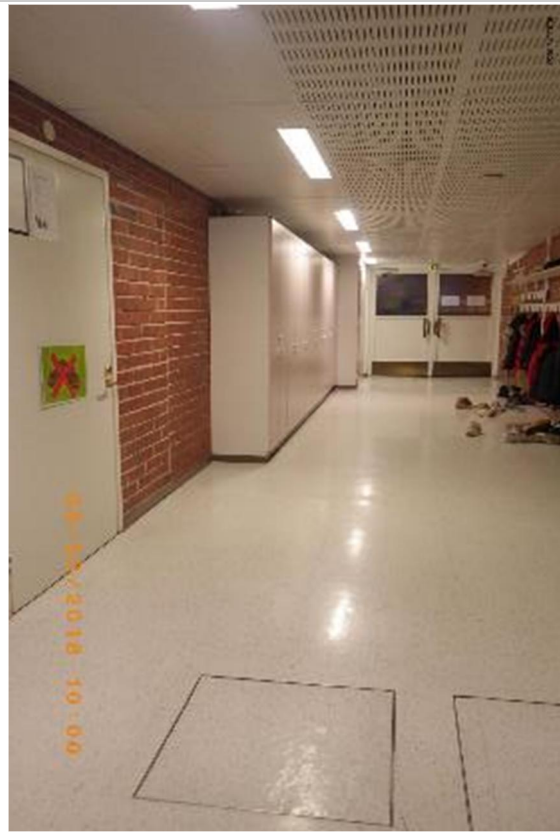
Yleiskuvaa sisätiloista. Lattioissa on tarkastusluukkuja.

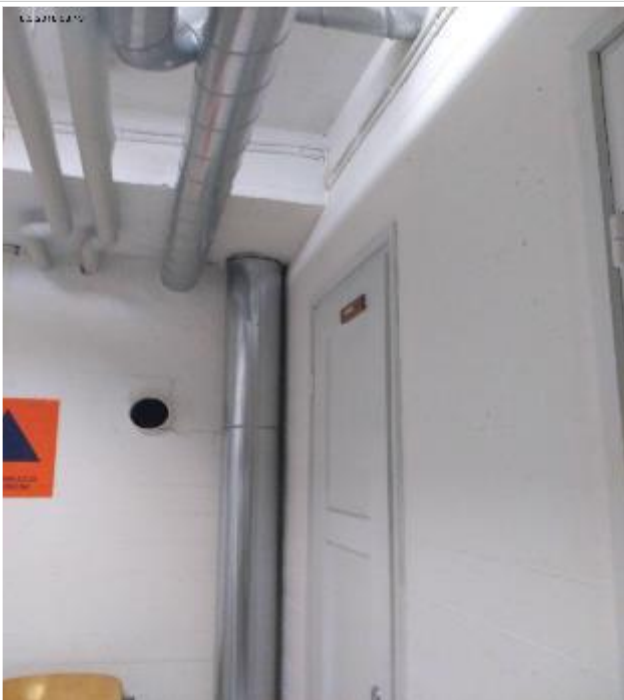
Kantavat rakenteet ovat betonirakenteita

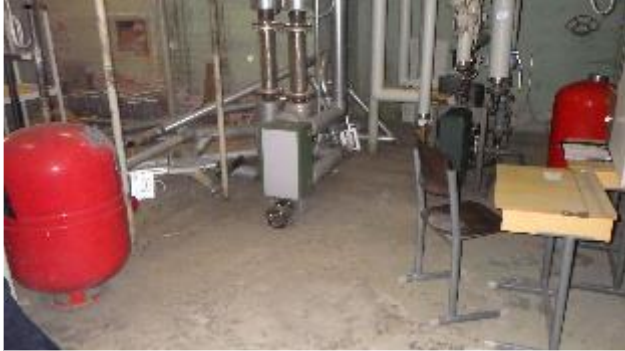
Yleiskuva kiinteistön kaukolämmönalajakokeskuksesta

Ilmanvaihtojohdotuksen lämmönsiirtimen uusimisen suunnittelu ja uusiminen oheislaitteineen
Käyttövesi- ja lämpöjohtoverkoston lämmönsiirtimien uusimisen suunnittelu ja uusiminen oheislaitteineen

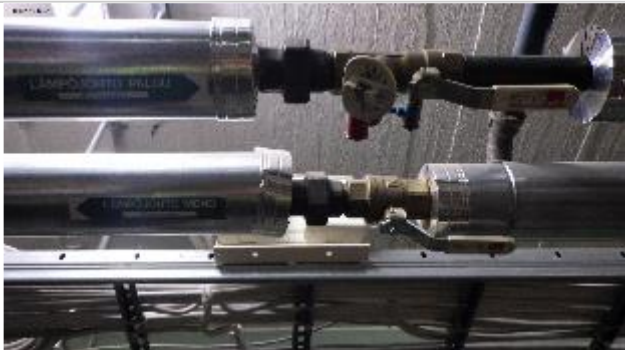
Venttiilien keskimääräinen tekninen tilastollinen käyttöikä on noin 25 - 30 vuotta. Lämpöjohtoverkoston sulku- ja säätöventtiilit ovat tehtyjen havaintojen perusteella hyvässä kunnossa.

Yleiskuva lämpöjohtoverkoston sulku- ja säätöventtiileistä

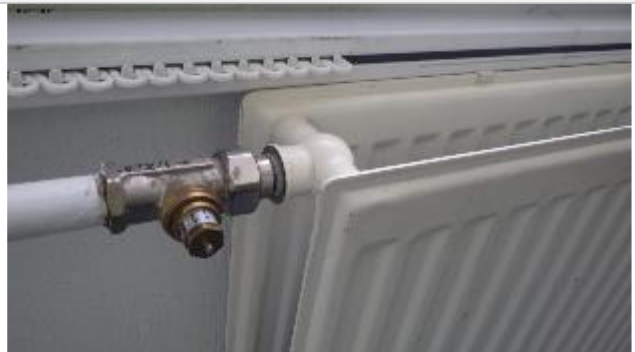
Yleiskuva lämmityspatterista, josta puuttuu termostaattinen patteriventtiili

Termostaattisten patteriventtiilien uusiminen ja lämmitysverkoston tasapainotustyö
Lämmitysverkostoon kytkettyjen kiertoilmapuhallimien perushuollot

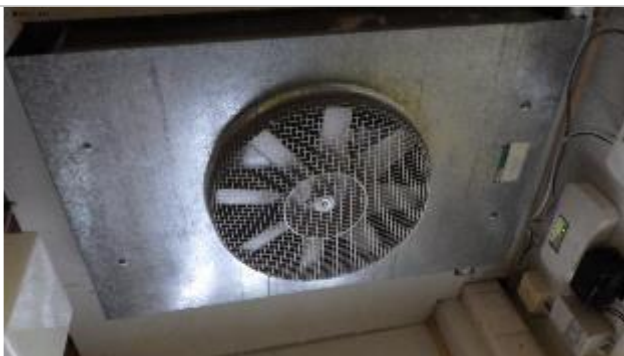
Yleiskuva lämmitysverkostoon kytketystä kiertoilmapuhallimesta, joka on Fläktin valmistama.

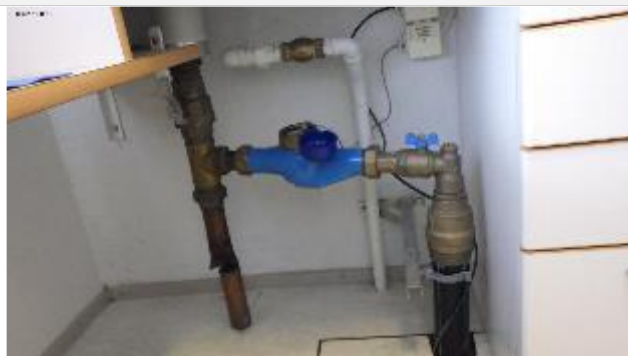
Kiinteistön päävesimittari ja pääsulut sijaitsevat opettajien huoneessa.

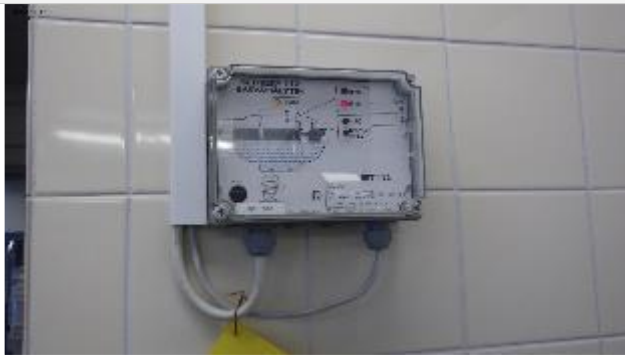
Rasvanerotuskaivon täyttymishälyttimessä palaa häiriö valo.

Lämpö-, vesi- ja viemäriverkostojen kuntotutkimus

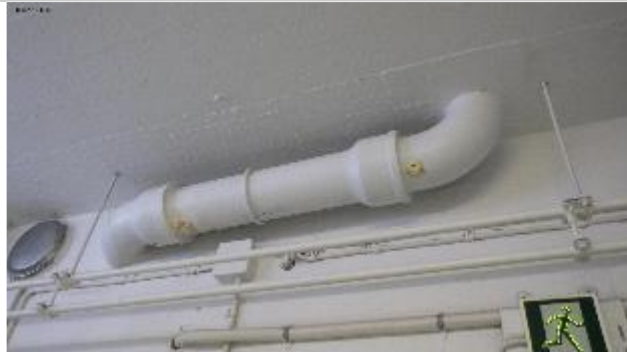
Kiinteistökerroksella havaittiin viemäreitä, joissa on syviä pistesyöpymiä.

KUSTANNUSVARAUKSET! Jäte- ja sadevesiviemäreiden RAKLVIS hankesuunnittelulle, toteutussuunnittelulle ja uusimiselle

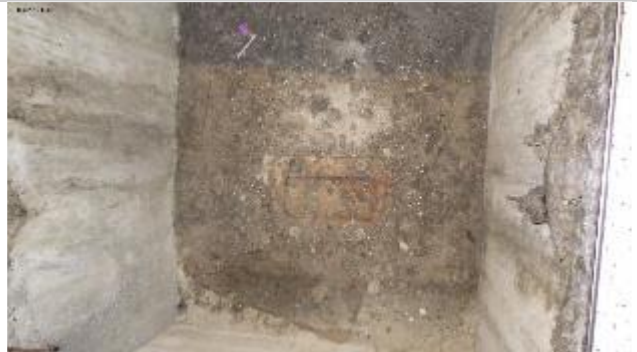
Koulun pohjaviemärit on tehty valurautaputkesta muhviitoksin.

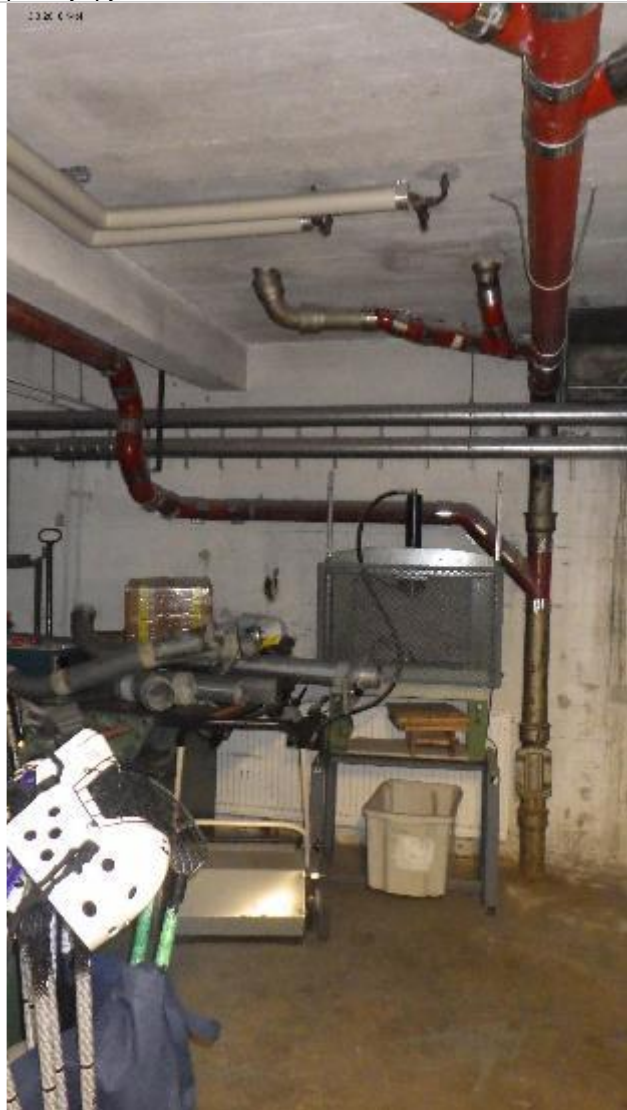
Koulun jätevesiviemäreitä on korjattu tarpeen mukaan.

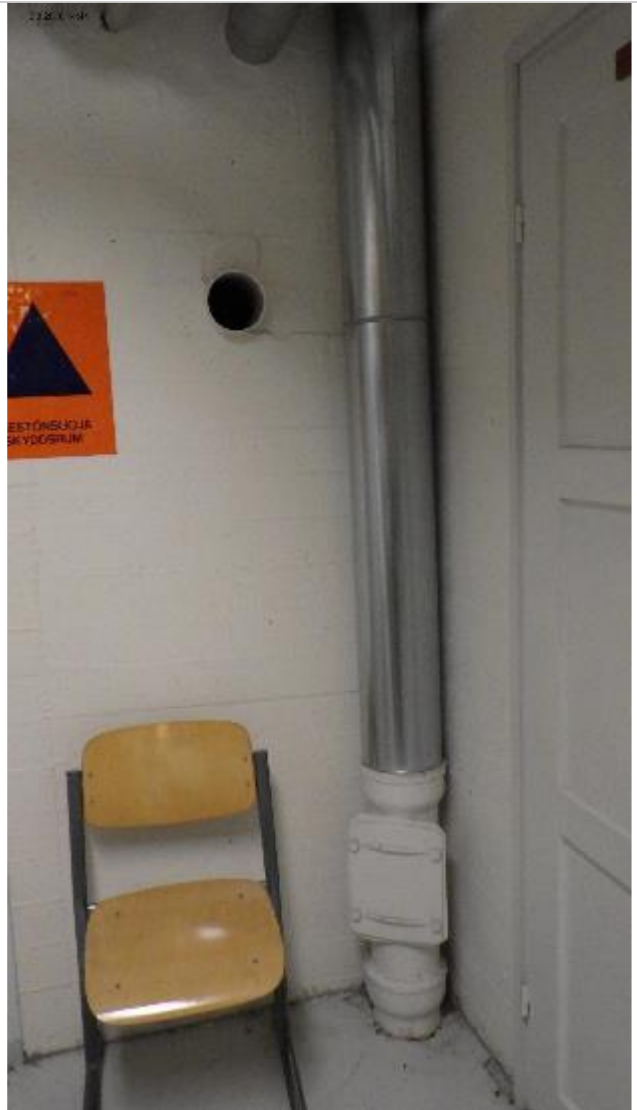
Koulun sisäpuoliset sadevesiviemärit on eristetty.

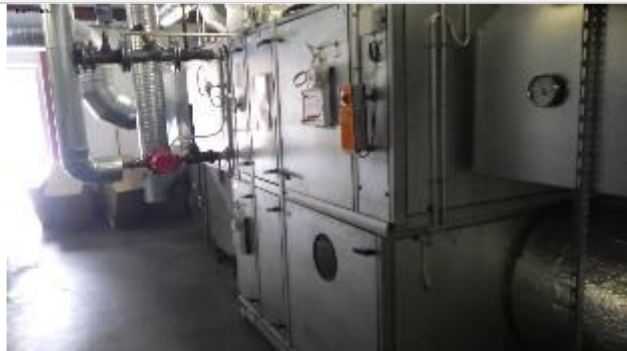
Yleiskuva tulo- /poistoilmakoneesta TKPK04, joka palvelee osan 2A liikuntatiloja.

Ilmanvaihtokoneiden perushuollot, toimenpide ilmanvaihtoteknisen kuntotutkimuksen jälkeen
KUSTANNUSARVIO Ilmanvaihtokoneiden osittainen uusiminen

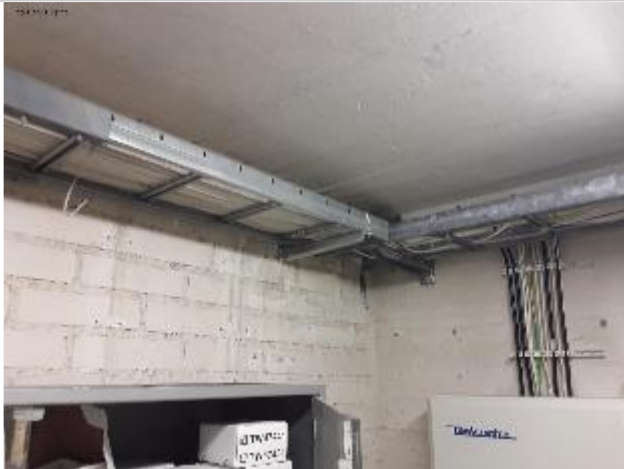
Tikashyllyjärjestelmä on pääosin hyvässä kunnossa.

Ei toimenpiteitä tarkastelujakson aikana

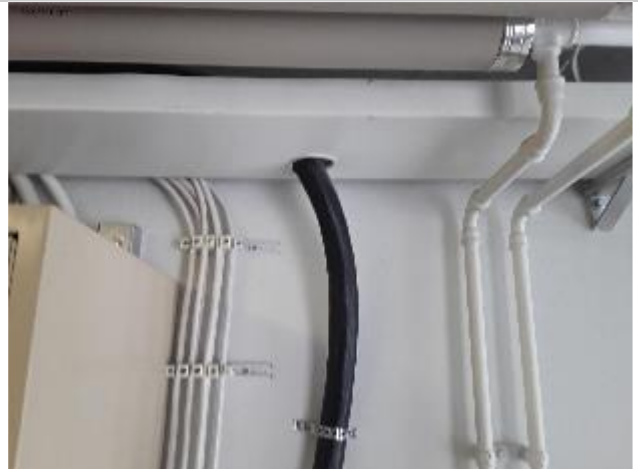
Yleisten tilojen näkyvillä osilla on käytetty levyhyllyjä. Hyllyt ovat hyvässä kunnossa.

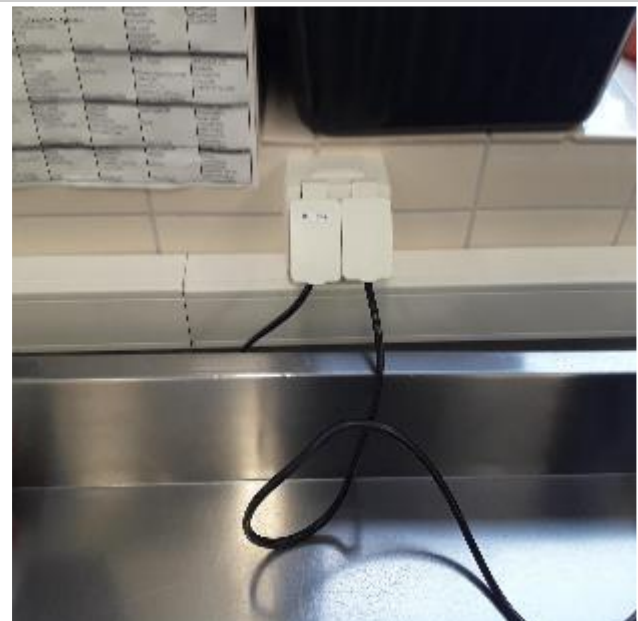
Keittiötiloissa on käytetty johtokanavia mm. pistorasioille.

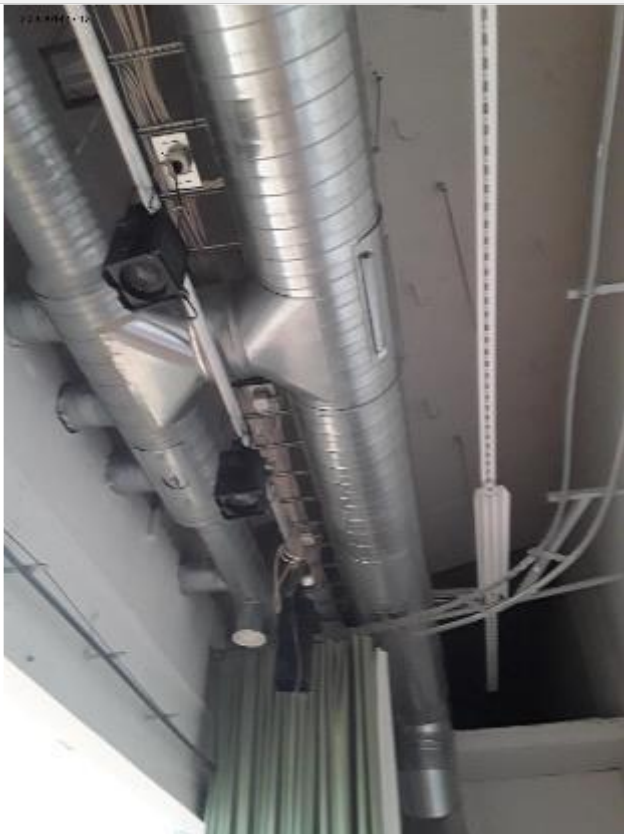
Näyttämön valaisimille on asennettu ripustuskojo. Ripustuskojoet ovat hyvässä kunnossa.

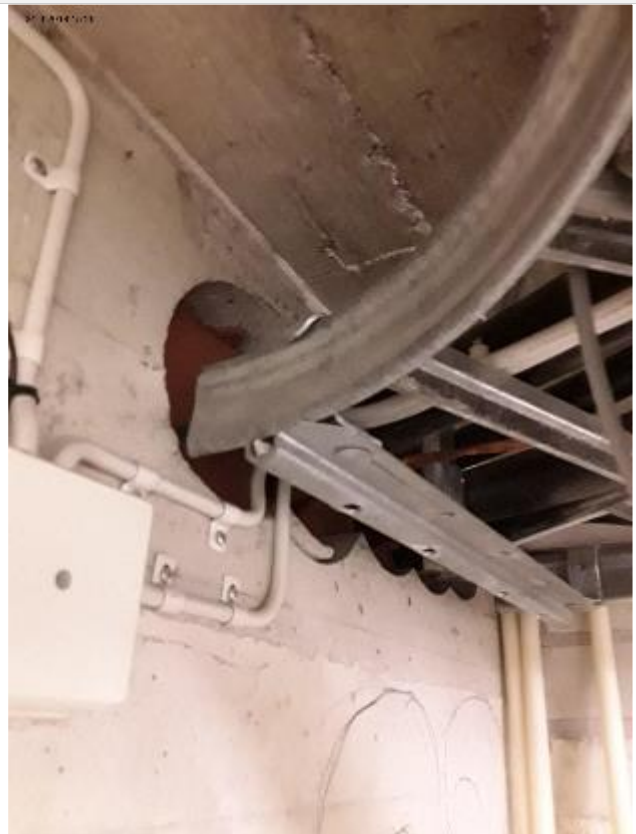
Pääkeskushuoneen tikashyllyn kohdalla on paloläpiviennit.

Tarkastetaan paloläpiviennit ja korjataan tarvittaessa

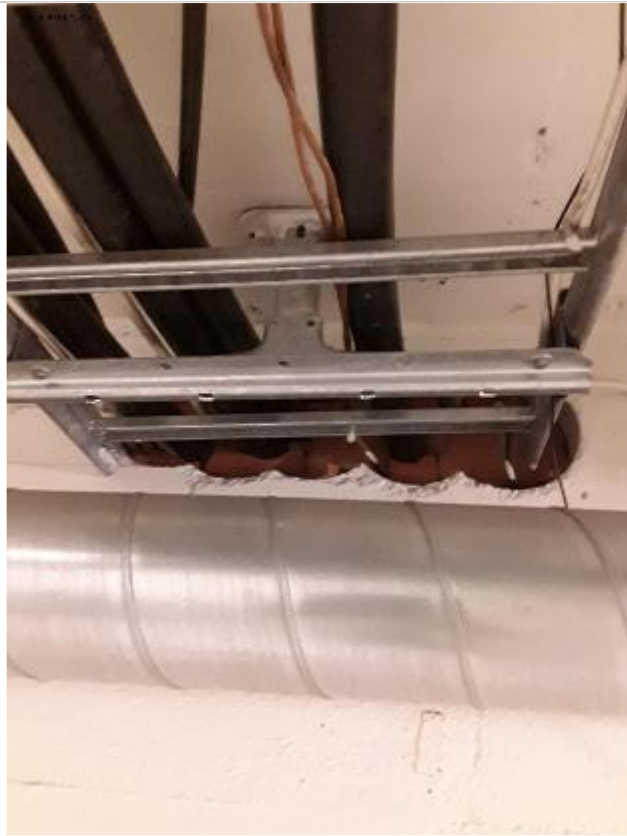
Läpiviennit on palomassattu.

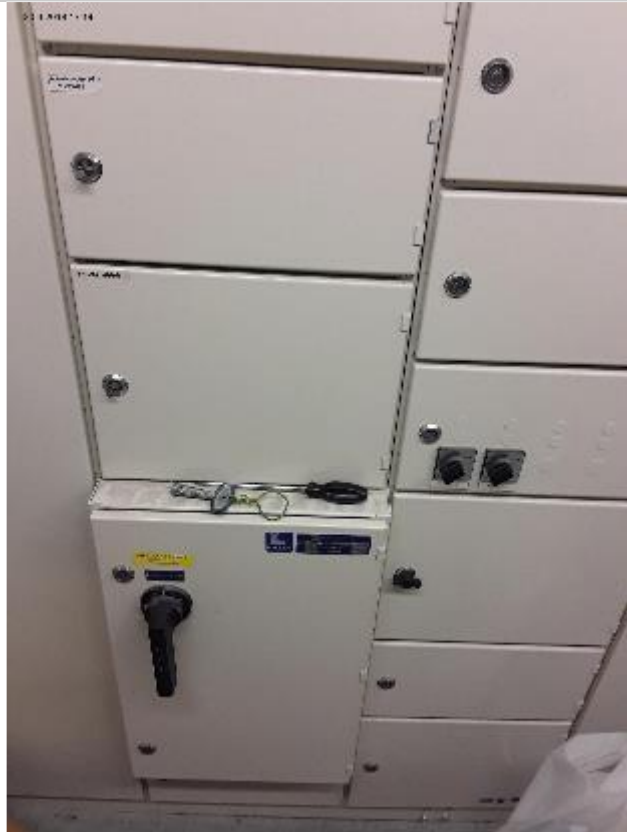
Pääkeskus on uusittu v.1996 ja pääkeskus on hyvässä kunnossa.

Suosittelaa säännöllistä keskusten lämpökuvausta, osana pitkän tähtäimen suunnitelmaa ja laitteiden turvallisuuden takia.

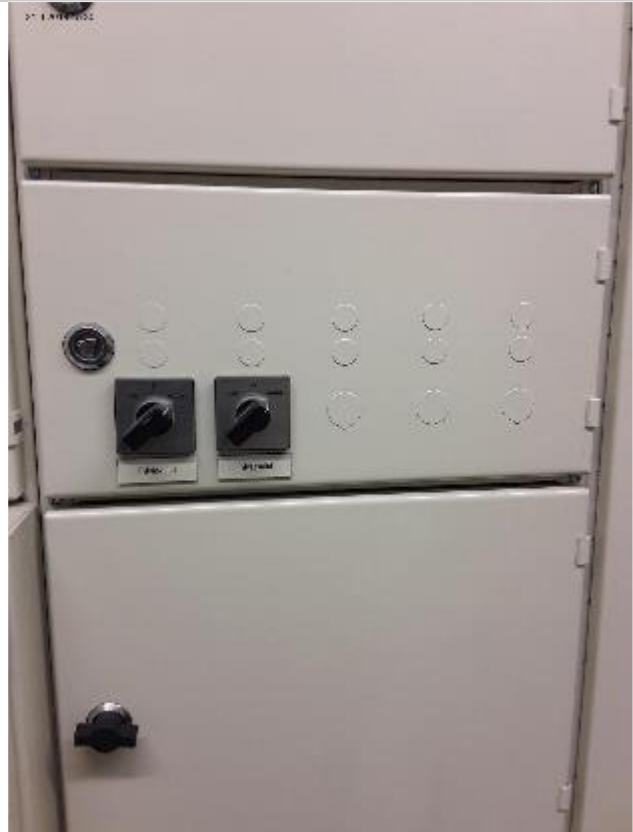
Pääkeskus on yhtenäinen kiinteistökeskuksen kanssa. Kytkimet ovat kannessa ja sulakkeet koteloiden sisällä.

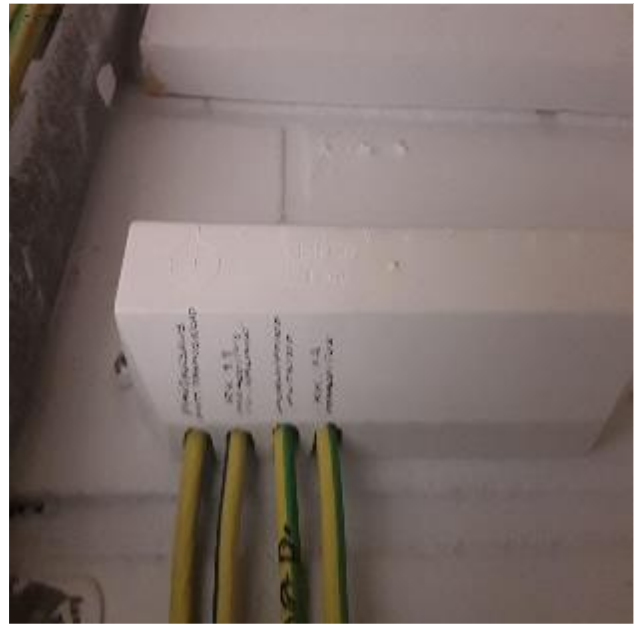
Jakelukeskuksien komeroissa tarpeen mukaan asennettu lisäpotentialintasauksia asianmukaisesti.

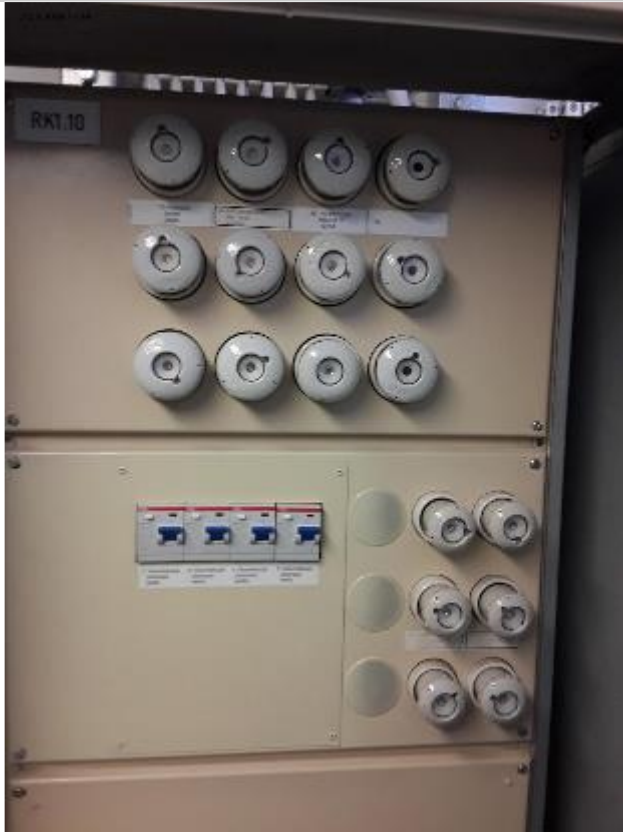
Keittiölaitteiden keskus. Keskukseen on asennettu vikavirtasuojaukset.

Järjestelmä on hyvässä kunnossa ja tarkastelujakson aikana riittävät normaalit huolto- ja kunnossapitotoimenpiteet

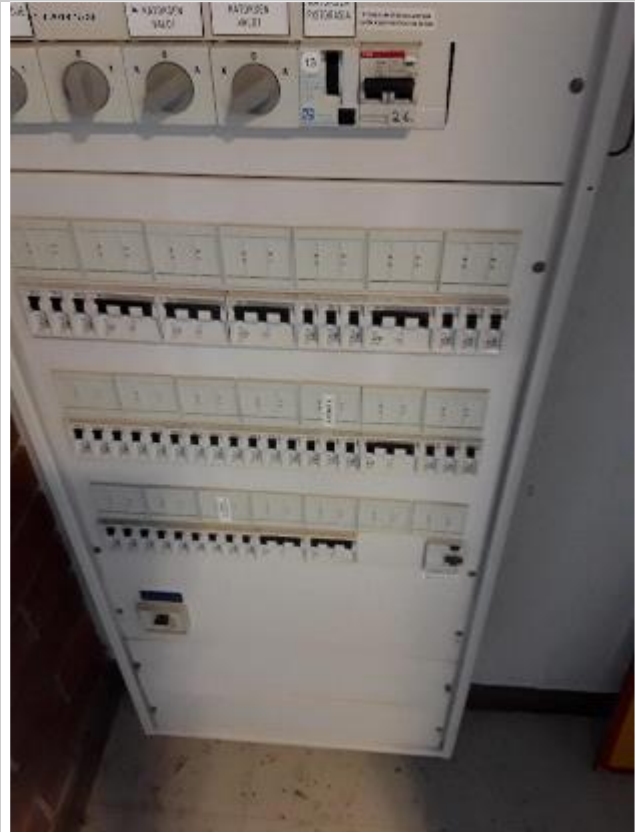
Keskukset ovat pääosin varustettu johdonsuoja-automaateilla.

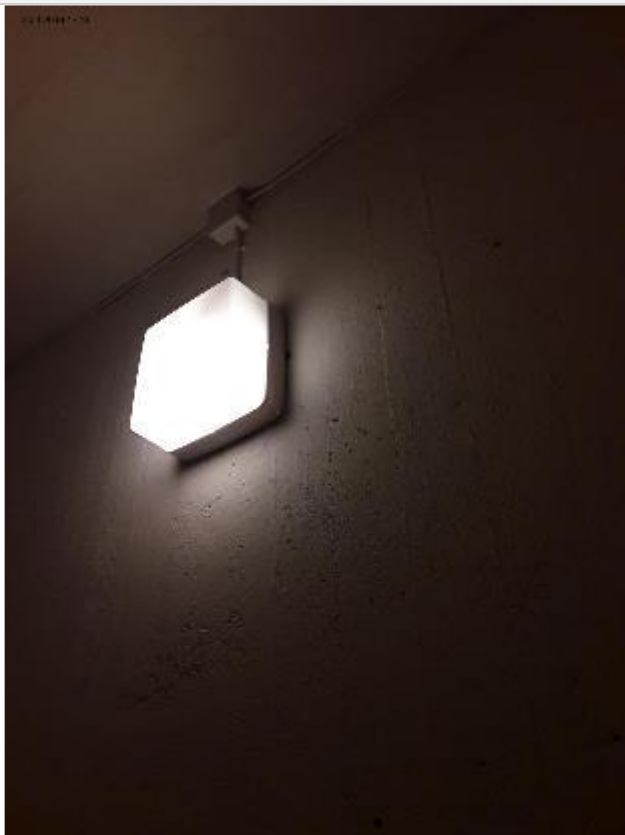
Kellaritiloissa on käytetty muovikuvullisia loiste- ja pienloistevalaisimia.

Joistakin valaisimista esim. pukuhuonetilan wc-tilasta puuttui valaisinkupu. Suositellaan uusimaan koko valaisin, jos varakupuja ei enää saada
Suositellaan sisävalaistuksen uudistamista lähitulevaisuudessa. Uusitaan valaisimet LED-valaisimiksi.

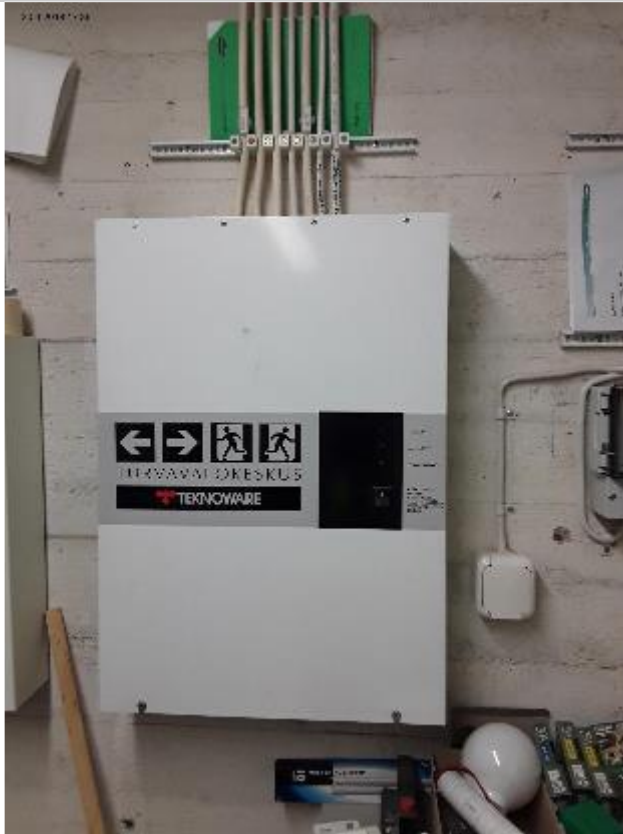
Teknowaren laitteisto on asennettu v.2002-2003 tienoilla.

Korvataan lähitulevaisuudessa heikossa kunnossa olevat LED-valaisimet uusiin. Kaapeloinneille ja turvavalaisinkeskukseen riittävät normaalit huolto- ja kunnossapitotoimenpiteet.

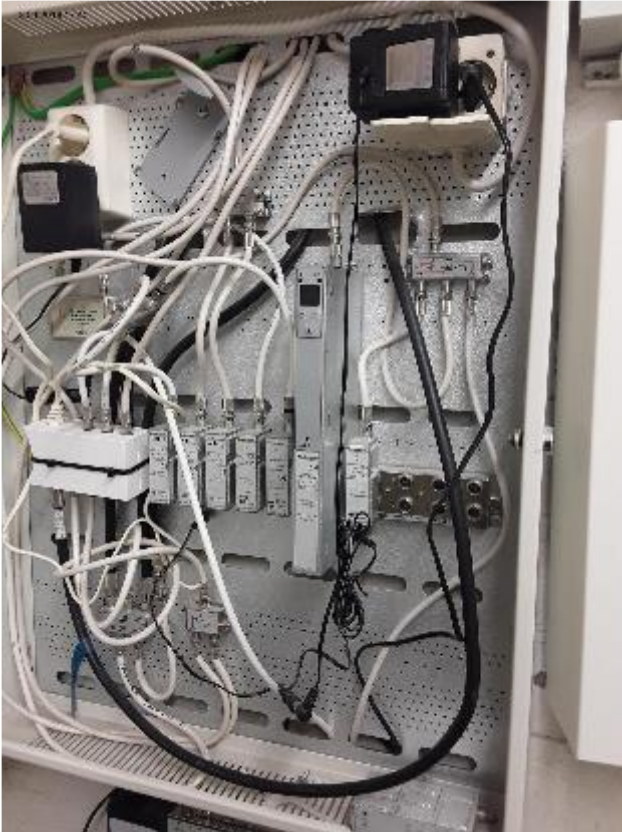
Antennivahvistin pääkeskushuoneessa. Keskukseen on tehty digimuutoksia.

Suositellaan uusimaan järjestelmän vahvistin tarkastelujakson aikana, muuten järjestelmälle riittävät normaalit huolto- ja kunnossapitotoimenpiteet.

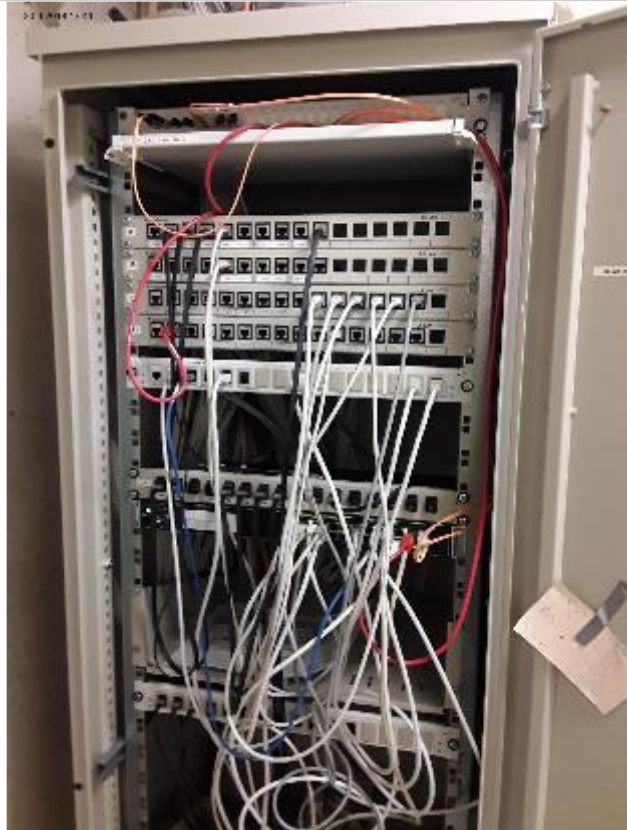
Päätelejakamo sijaitsee pääkeskushuoneessa.

Yleiskaapelointiverkko vanhenee suositusten mukaisesti n.20 vuodessa. Suositellaan kokonaisvaltaista tarkastelua tarkastelujaksolla ja verkon uudistamista.

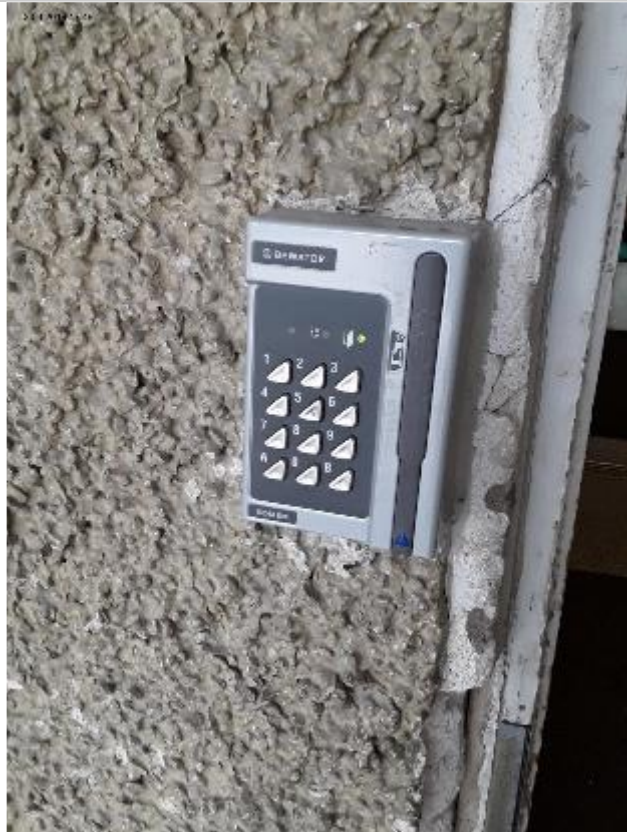
Ulko-ovien läheisyydessä on sähköiset ovilukitukset.

Tarkastelujakson aikana riittävät normaalit huolto- ja kunnossapitotoimenpiteet.

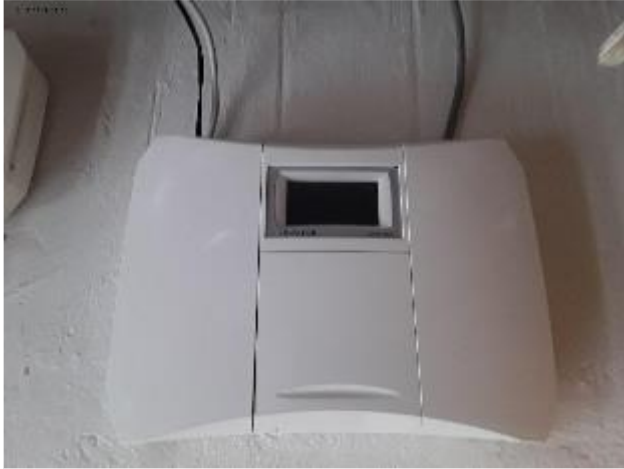
Ovikoodijärjestelmän ohjauskeskus on asennettu lohkon 2 sisääntulokäytävällä.

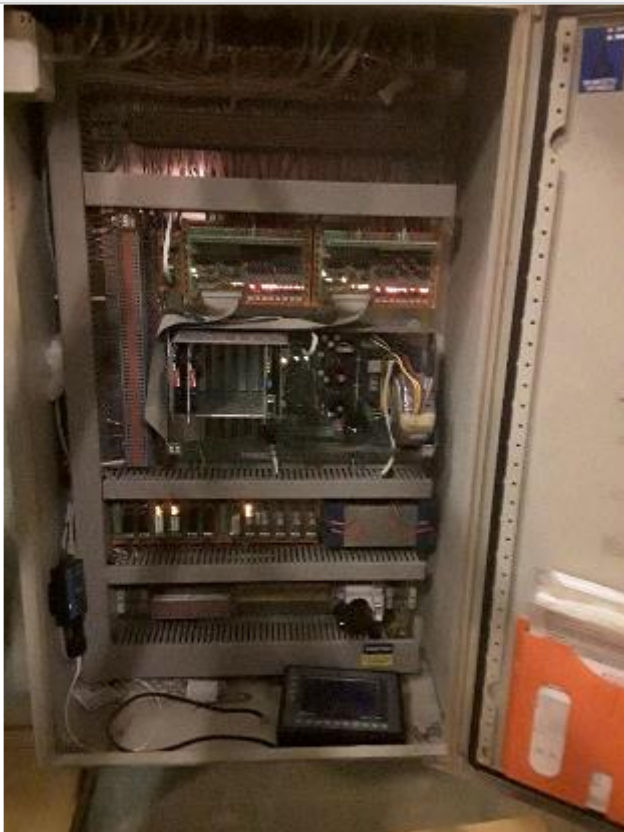
Kiinteistön automaatiojärjestelmä pitää sisällään 4kpl valvonta-alakeskuksia.

Suosittelaa järjestelmän uudistamista lähitulevaisuudessa nykyaikaisemmaksi.
