# IKKUNOIDEN KUNTOKARTOITUS

22503330-301

HYVINKÄÄN ASEMAN KOULU, KAUPPALANKATU 8

14.5.2021

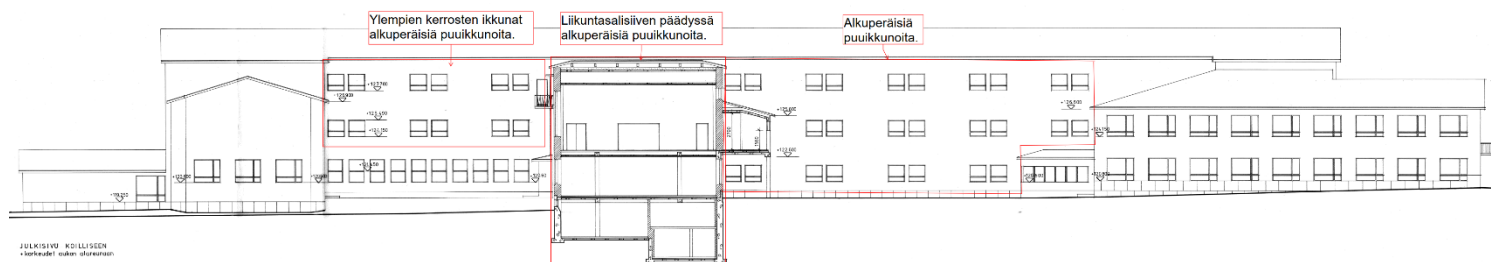
Aseman koulun julkisivukuva koilliseen. Kuvaan on rajattu punaisella alueet, joissa todettiin alkuperäisiä puuikkunoita. Liikuntasaliin päädyssä on kolme alkuperäistä ikkunaa 1. kerroksessa.

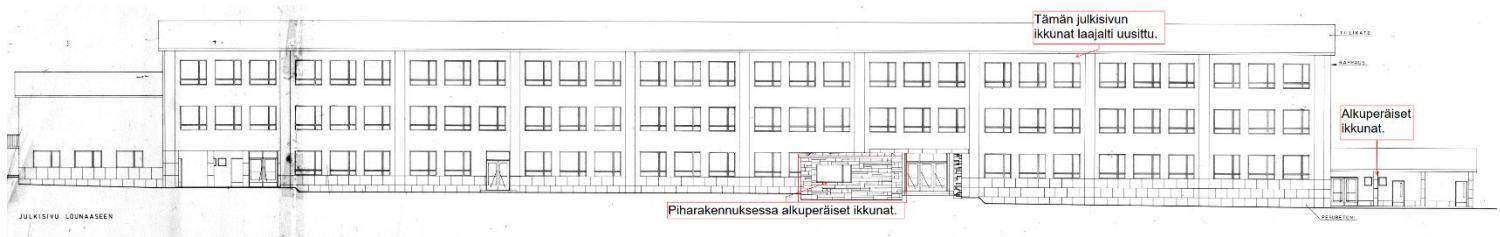
Koulun julkisivukuva lounaaseen. Piharakennuksessa ja kaakkoispäädyn WC-tiloissa on alkuperäiset ikkunat.

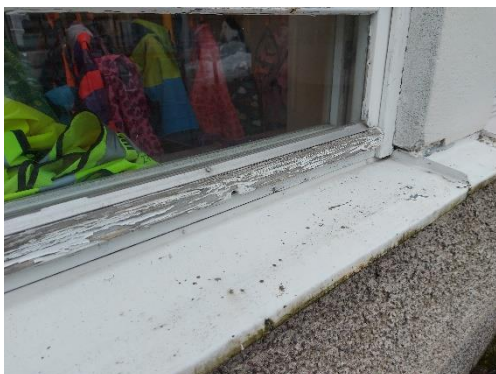
Useimmissa ikkunoissa puuosien maalipinnat ovat heikkokuntoiset. Erityisesti ulkopuolelta tarkasteltuna alareunan puuosien maalipinnoitteet ovat laajalti irronneet ja puupintaa on laajalti esillä ( **kuvat 1-4**).

**Kuva 1.** Ulkopuitteen maalipinnan hilseilyä.

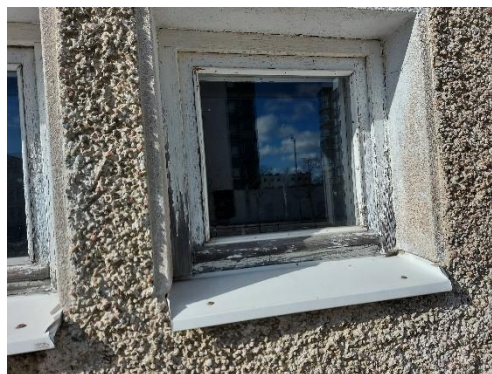
**Kuva 2.** Puuosien hilseilyä ikkunan alaosissa.

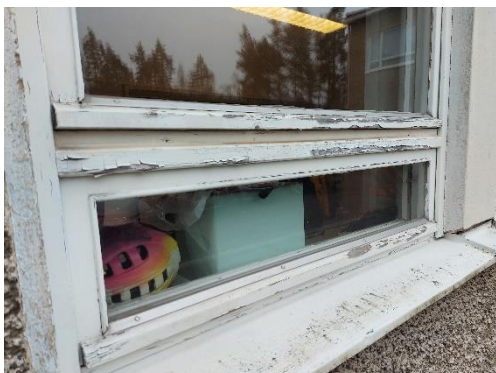
**Kuva 3.** Maalipinnan hilseilyä.

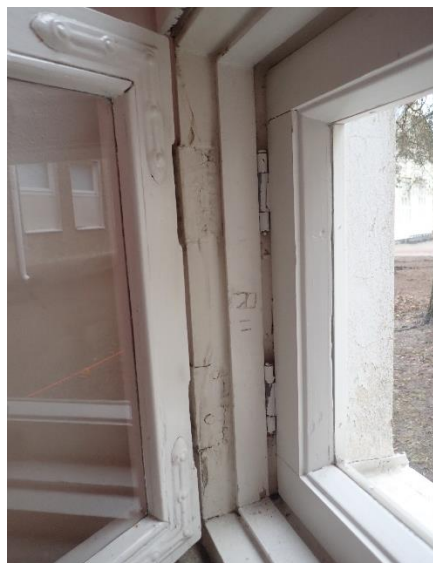
Sisäpuutteen ja välikarmin osalta havaittiin pientä maalipinnan halkeilua. Maalipinnat ovat vielä kohtalaisessa kunnossa ( **kuvat 5-6**).

**Kuva 6.** Sisäpuutteen ja välikarmin maalipinnat ovat vielä kohtalaisessa kunnossa.

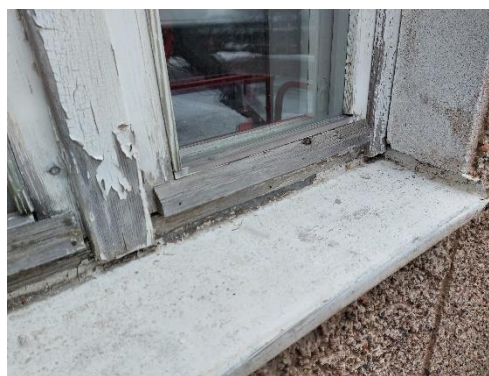
Suurimmassa osassa ikkunoita puuosat ovat ehjiä, vaikka maalipinnat ovatkin pääosin heikkokuntoiset. Ikkunoiden ulkokarmin ja listoituksen alaosaissa on kuitenkin yleisesti lieviä kosteusvaurioita, harmaantumista sekä puupinnan halkeilua (**kuvat 7 ja 8**).

**Kuva 8.** Ikkunoiden puuosissa ei havaittu laajaa lahoa, vaikka maalipinta on paikoin täysin irronnut.

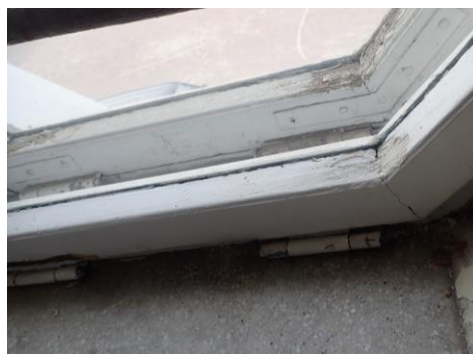
**Kuva 12.** Ulkopuitteen saranan kulunut maalipinta.

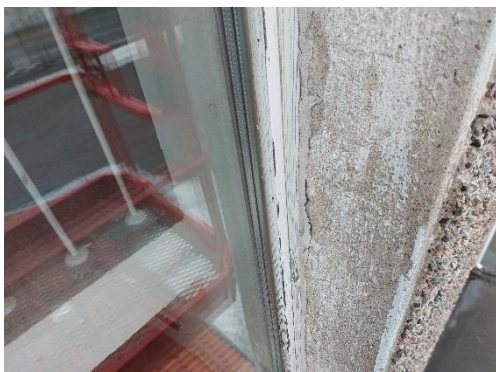
Ikkunoita ei ole ulkopuolelta tiivistetty, vaan karmin ja ulkoseinän välit on ainoastaan listoitettu. Umpiolaseilla uudelleen lasitetun kaakkoissivun porraskäytävän ikkunan osalla karmin ja seinän väliin tehty kittaus ei ole enää tiivis (**kuva 13**). Myös lasin ja alapuitteen välinen tiiviste on paikoin haljennut (**Kuva 15**).

**Kuva 13.** Ikkunakarmin ja ulkoseinän liittymän tiivistys halkeilee.

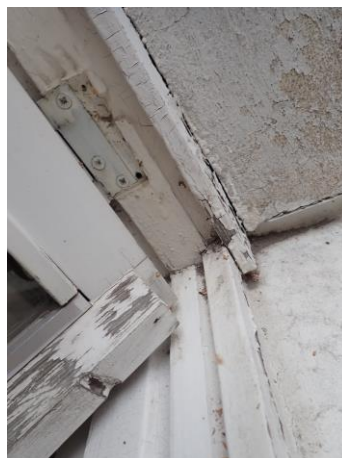
Ulkopuitteen saranan paikkaa oli yhdessä ikkunassa vaihdettu, mikä viittaa puitteen huonoon istuvuuteen (**Kuva 14**). Ikkunoiden tiivisteet ovat uusimisen tarpeessa.

**Kuva 14.** Saranan paikkaa vaihdettu.

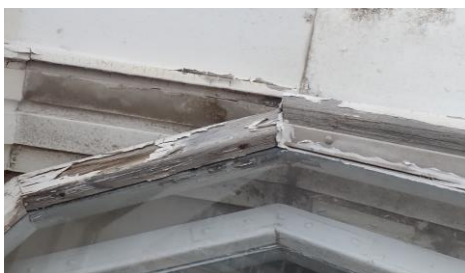
**Kuva 15.** Ikkunalasin ja puitteen välissä havaittiin rako.

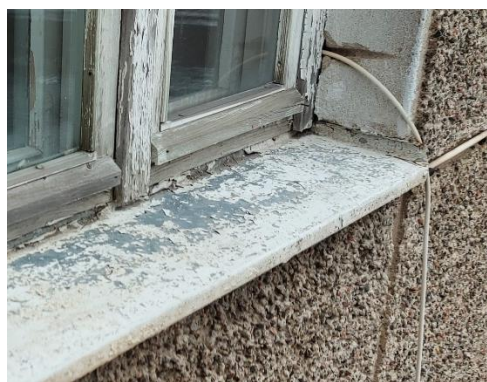
Pellityksen liitokset eivät ole täysin tiiviitä, jonka vuoksi sadevesi pääsee pellityksen välistä rakenteisiin ja voi vaurioittaa mm. ulkopinnan rappausta ja ikkunan tilkkeitä. Pellitysten kaadot eivät myöskään kaikilta osin ole riittävät. Karmin ja vesipellin välejä ei ole kitattu ( **kuvat 16 ja 17** ).

**Kuva 17.** Ikkunapellitysten kaadot eivät ole kaikilta osin riittävät.

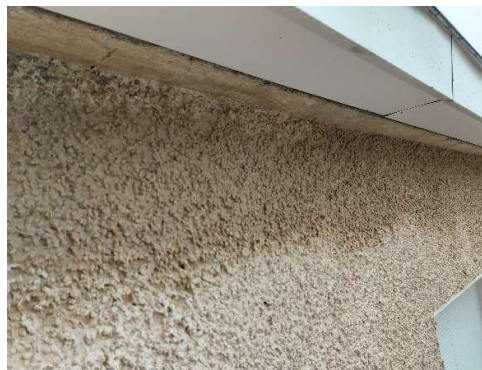
Kuva 12. Seinän yläosassa rappauksen pinnassa oleva maali on hyvässä kunnossa, josta johtuvat seinäpinnassa havaitut sävyerot.

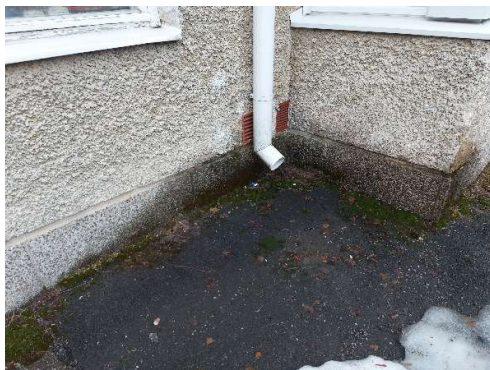
Kuva 13. Pystyrännistä asvaltille valuva vesi roiskuu ja kastelee ympäröivää sokkeliä ja seinän alaosa.

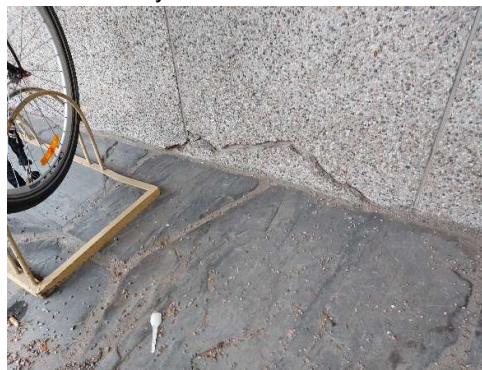
Kuva 14. Sokkelin alaosaan laatta murtunut ilmeisesti mekaanisesta iskusta.

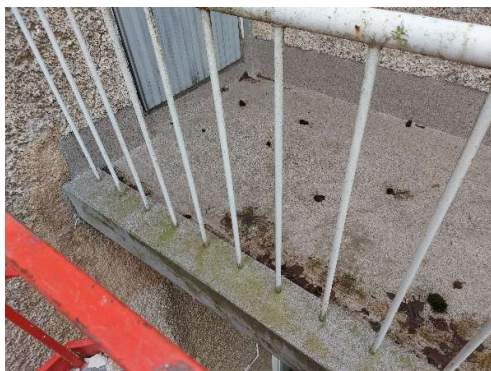
Kuva 17. Liikuntasalisiiven parvekkeen yläpinnassa on ehjä akryylipinnoite ja riittävät ylösnostot.

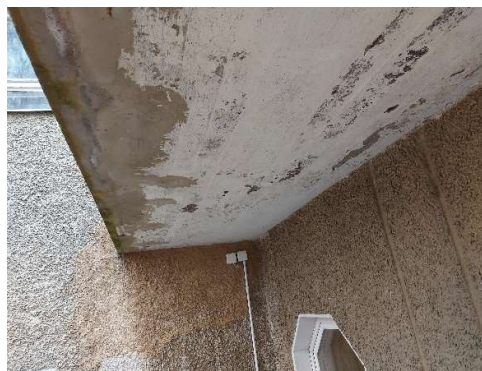
Kuva 18. Laatan alapintaa on korjailtu laastipaikkauksin ja se on maalattu.

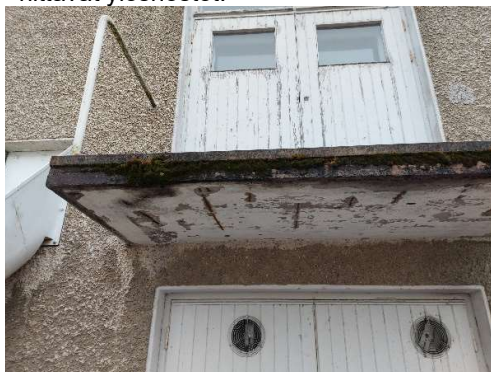
Kuva 19. Päädyn parvekkeen pintalaatan ja peruslaatan välissä kasvaa sammalta.

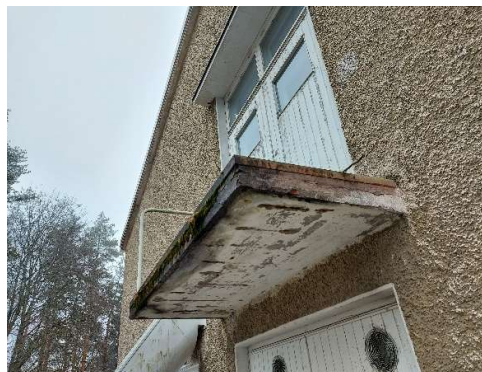
Käsityötilojen parvekkeen alapinnan teräkset ovat voimakkaasti ja laajalti ruosteessa. Terästen ympärillä havaittiin pakkasrapautumiseen viittaavaa lohkeilua ja vasaroimalla ainakin pintapuoleista paikallista pakkasrapaumaa. Liikuntasalisiiven parvekkeen alapintaa on jossain vaiheessa korjailtu laastipaikkauksin ja sen yläpintaan on asennettu akryylipinnoite ja se on selkeästi parempikuntoinen eikä ainakaan vasaroimalla viitteitä rapaumasta havaittu.

Kuva 20. Parvekkeen alapinnan teräkset ovat voimakkaasti ruosteessa ja terästen ympäriltä on lohkeillut betonia.

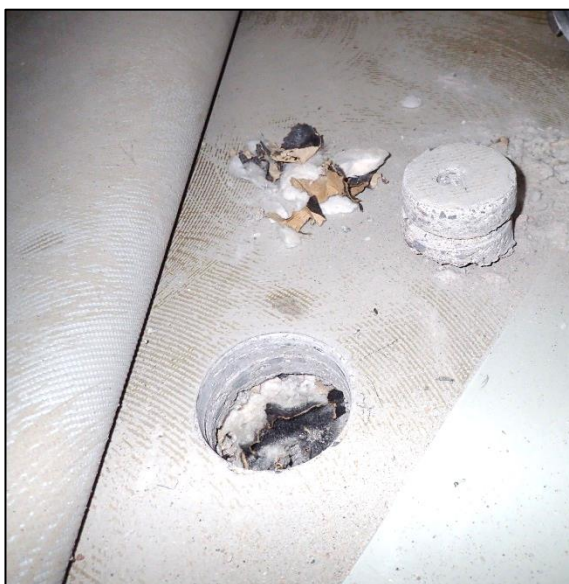
**Kuvat 5 ja 6.** Luokan 14 alapohjarakenteen rakenneavaus, RA5. Rakennauksessa ei todettu aistinvaraisesti arvioituna poikkeavaa.

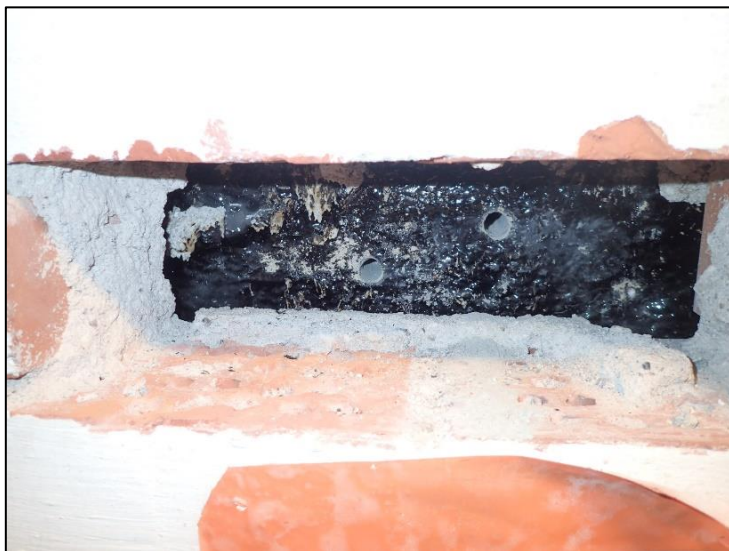
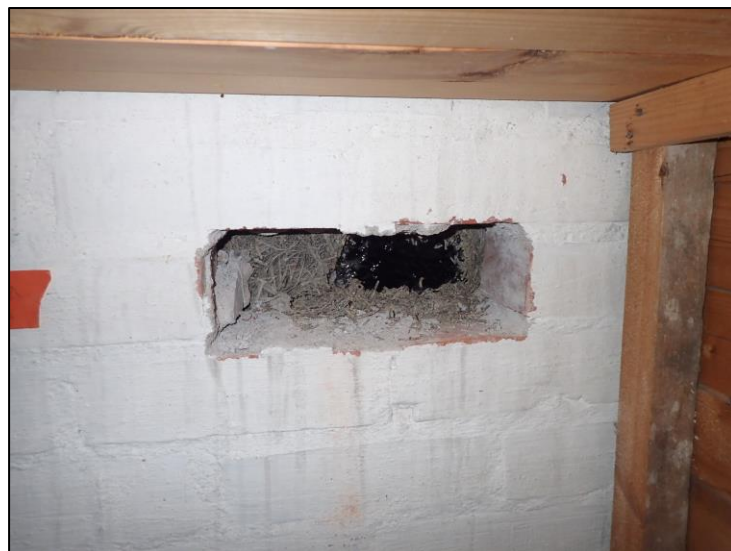
**Kuvat 10 ja 11.** Kellarikerroksen käytävän ulkoseinien rakenneavauksia. Rakenneavauskohdasta RA4 otetussa lastuvillalevy (toja) -näytteessä (**MR1**) ei todettu mikrobikasvustoa. Rakenneavauksissa ei todettu poikkeavaa kosteutta tai hajuja. Pikisively sisälsi alle raja-arvon PAH-yhdisteitä, eikä siinä todettu asbestia (erillinen AHA-raportti: Sweco Asiantuntijapalvelut Oy 14.5.2021).

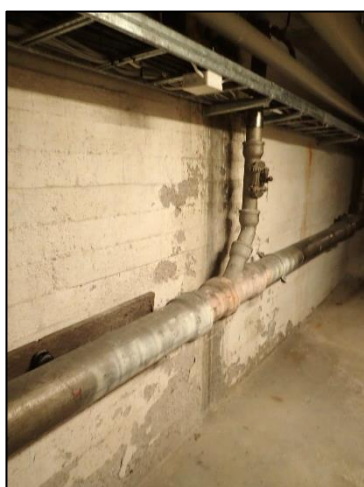
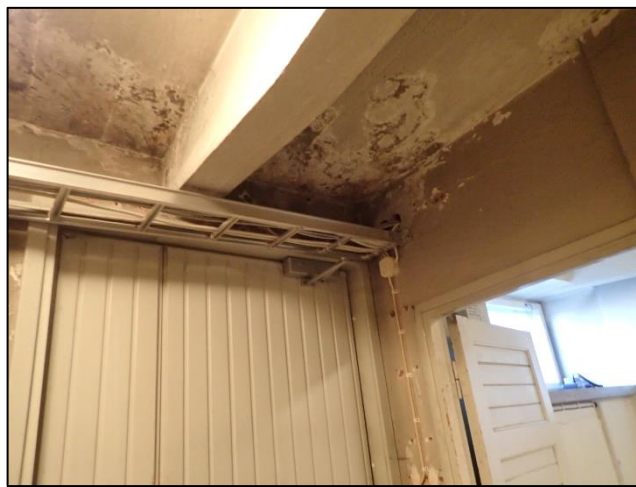
**Kuvat 13, 14 ja 15.** Piha-alueen havainnot kuvassa 13. Suurimmassa osaa rakennusta sadevedet ohjautuvat sokkelin viereen, koska maanpinta on kalteva rakennukseen päin tai vedenohjaus on puutteellinen. Rakennuksen ympärillä ei todettu salaojakaivoja.

Perustuksiin kohdistuvasta kosteusrasituksesta huolimatta sisätiloissa ei havaittu merkkejä maaperän kosteudesta johtuvista kosteusvaurioista. Kellarikerroksen käytävällä on todennäköisesti vanhaan putki-  
vuotoon liittyviä vauriojälkiä ja liikuntasaliin uloskäynnin kohdalla vauriot liittyvät ulkoseinän läpivien-  
tikohtiin. Pintakosteuskartoituksen perusteella ulkoseinien sisäpinnoilla ei todettu poikkeavaa kosteutta.

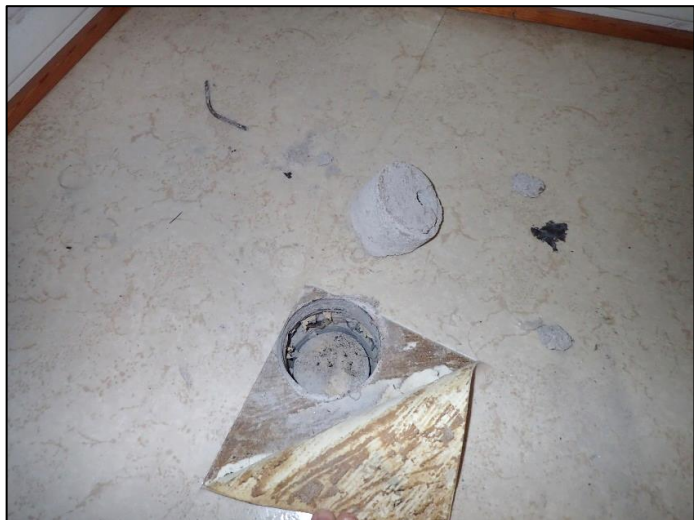
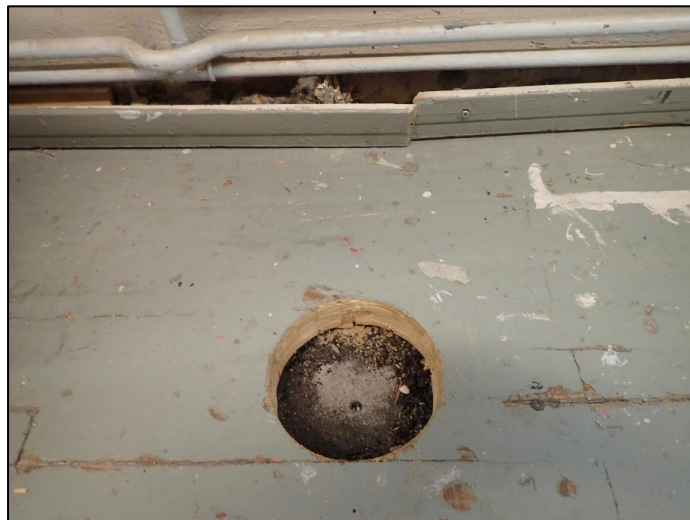
**Kuvat 19 ja 20.** Asunnon välipohjan rakenneavauksessa todettiin valkoista lasikuituvillaa tervapaperilla, josta otettiin näyte (**MR5**) mikrobianalyysiin. Näytteessä ei todettu mikrobikasvustoa. Lisälämmöneriste on todennäköisesti laitettu rakenteeseen, koska alapuolella on ollut keittiön kylmiöitä.

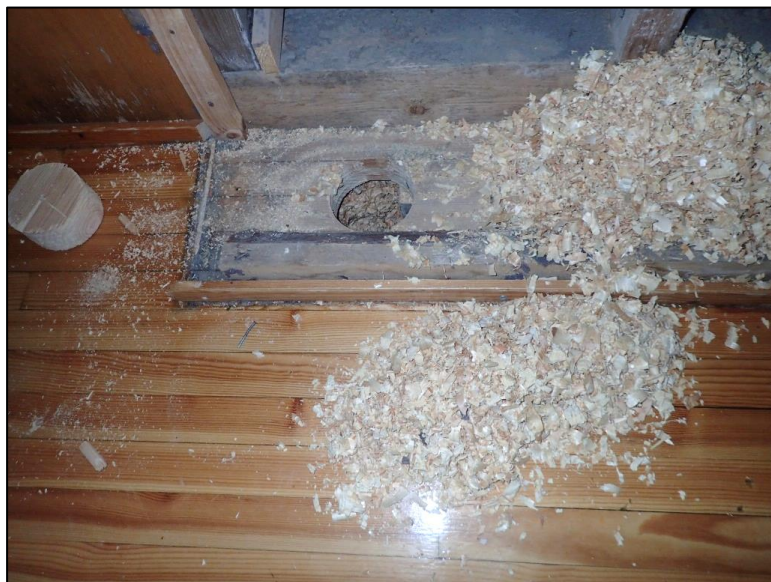
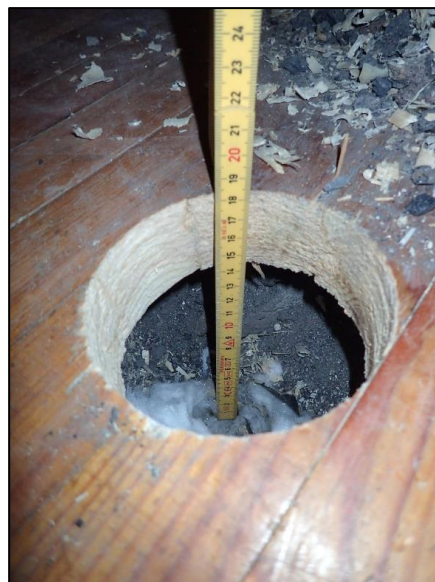
**Kuvat 21 ja 22.** Liikuntasalin äänieristeenä on lähes 350 mm kutterinlastua. Puulastun mikrobi-analyysissä (**MR7**) ei todettu poikkeavaa mikrobikasvustoa. Liikuntasalin varaston lattiarakenteessa on koksikuonaa ja vähän kutterinlastua, joiden alla on kaksinkertainen valkoinen lasikuituvilla eriste tervapaperilla ennen teräsbetonilaattaista katosta.

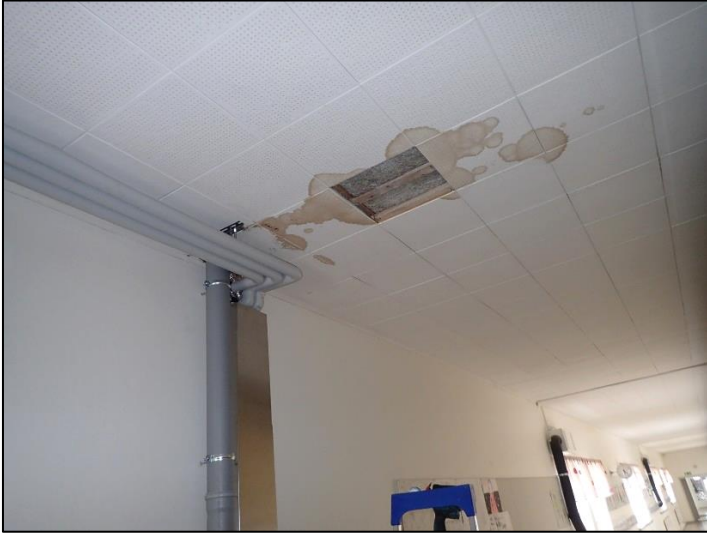
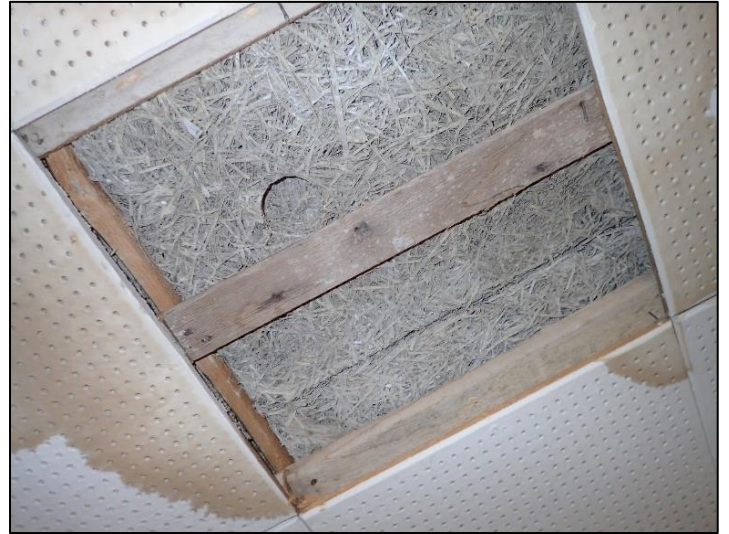
**Kuvat 23 ja 24.** 2. kerroksen käytävän katossa luokan 27 lähellä on vanha vesivuotojälki. Rakenne avattiin ja näytteet mikrobialalyysiin otettiin haltex-levystä (MR4) ja lastuvillalevystä (MR3). Näytteissä ei todettu mikrobikasvustoa.

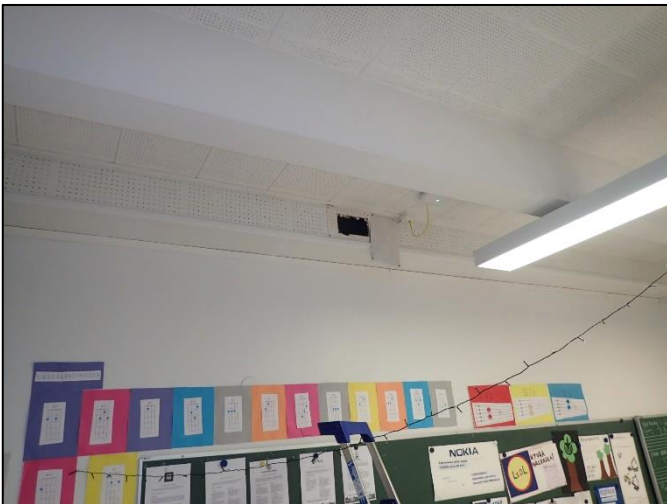
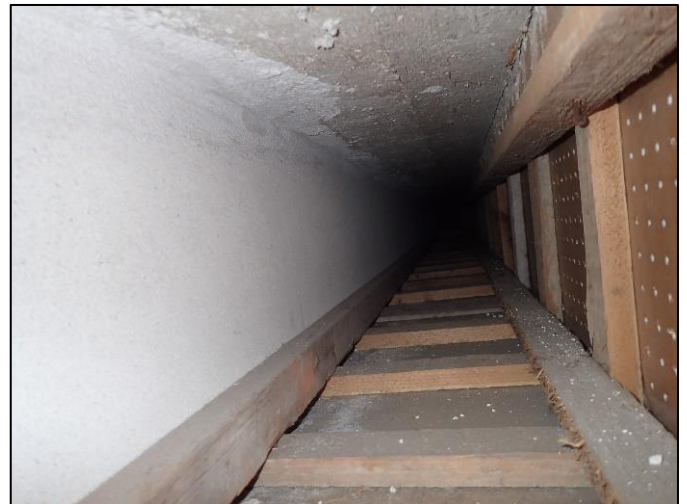
**Kuvat 25 ja 26.** Rakennuksessa on välipohjarakenteessa ilmanvaihdon rakennekanavia, jotka eivät enää ole käytössä. Kuvissa luokan 20 käytöstä poistettu tuloilmakanava.

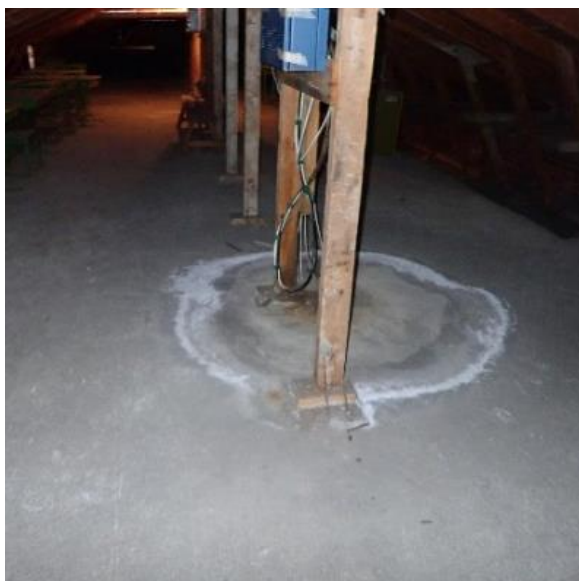
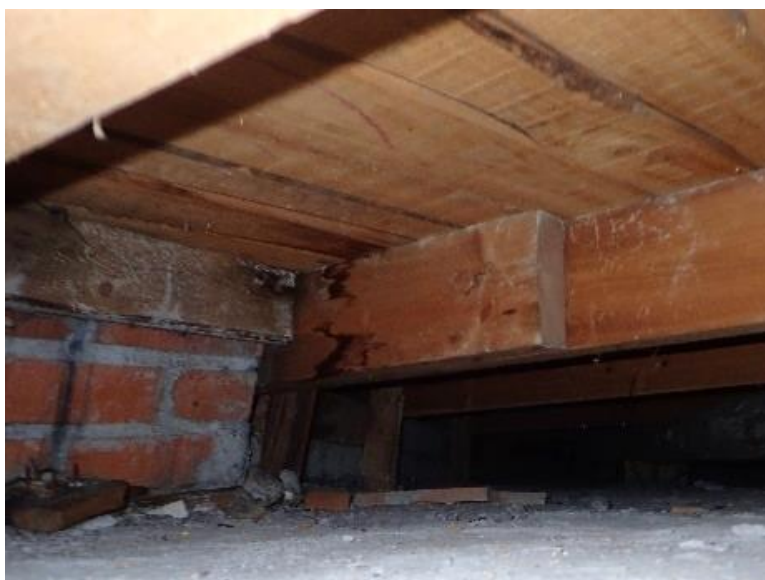
**Kuvat 31 ja 32.** Palpermannon päällä ja laudoituksessa havaittiin paikoin vanhoja vesivuotojälkiä ajalta ennen katteen uusimista. Vähäisiä vesivuotojälkiä on näkyvissä myös liikuntasaliosan yhden hormin kohdalla. Vesivuotojälkien kohdalla pintarakenteissa ei todettu poikkeavaa kosteutta.

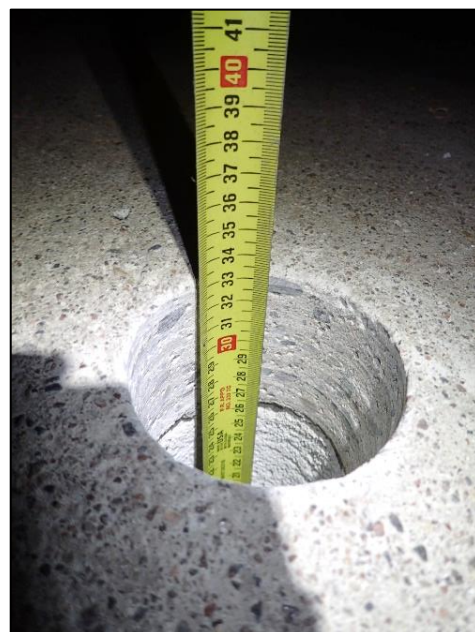
**Kuvat 33 ja 34.** Ullakon (puukäsityöluokan yläpohjan) lattian rakennearaus. Palpermantona n. 70 mm:n betonilaatta, jonka jälkeen on kevyt-betonia 250 mm ennen kantavaa teräsbetonista ylälaattapalkistoa.

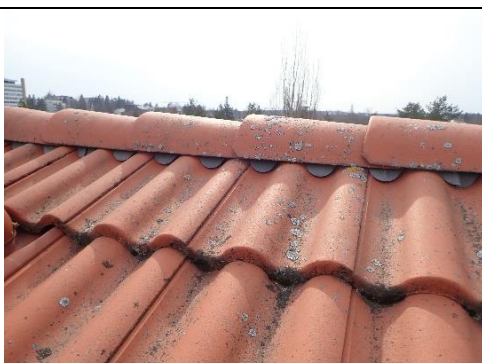
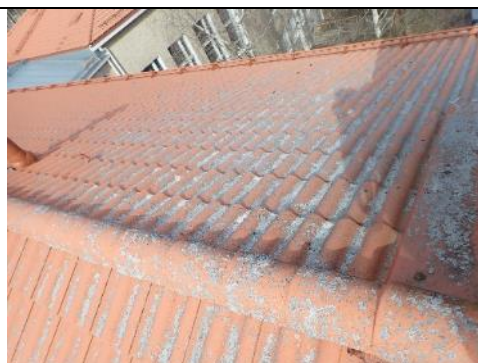
**Kuvat 37 ja 38.** Vesikatolla kasvaa paikoin sammalta.

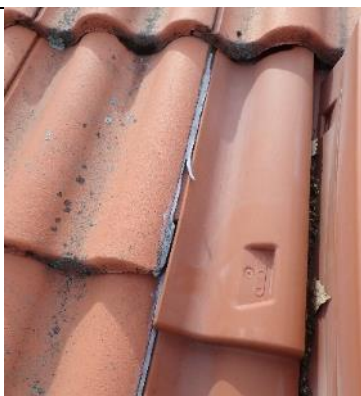
**Kuva 39.** Läpivientikappaleiden tiivistykset rakoilevat.

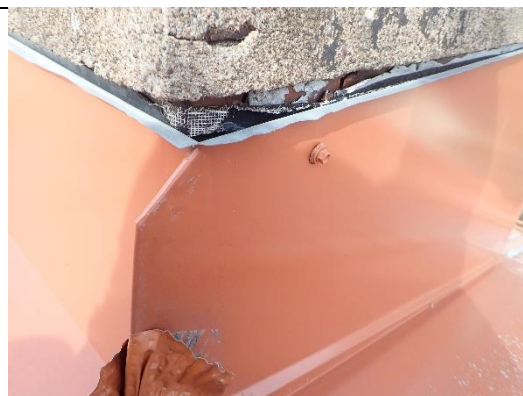
**Kuva 40.** Hormin pellityksen liittymä on avoin.

- Lisätään kattoturvatuotteita: kulkusiltaja, kulkusiltoihin sekä lape- ja talotikkaisiin kulkukiskoja ja turvaköysien kiinnityspisteitä, jotta vesikaton huolto- ja tarkastustoimet voidaan suorittaa turvallisesti.
- Vesikatteen ja räystäskourujen puhdistus tarvittavilta osin.
- Rikkinäisten laattojen uusiminen.
- Uusitun peltikatteen ylösnoston saumamassoja (kuva 47, paikka kuvassa 35) ja tiilikatteen läpivientikohtien (kattoluukkujen) tiivisteiden korjaus.
- Hormien pellitysten tiivistemattojen korjaus (kuva 45) ja hormien pellitysten ylösnostojen tiivistäminen (kuva 40).

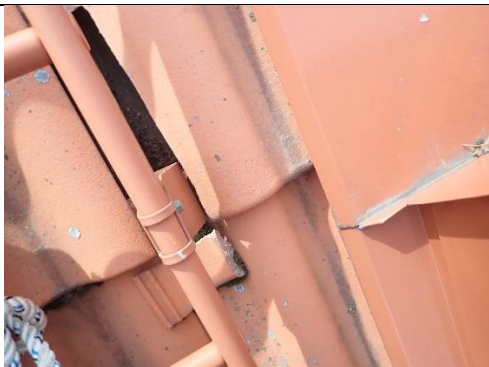
**Kuva 41.** Rikkinäinen tiililaatta.

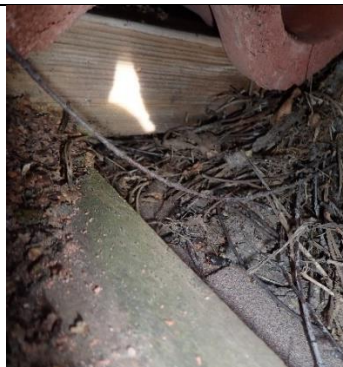
**Kuva 42.** Aluskatteen päälle on kertynyt roskaa rikkinäisen laatan kohdalla.

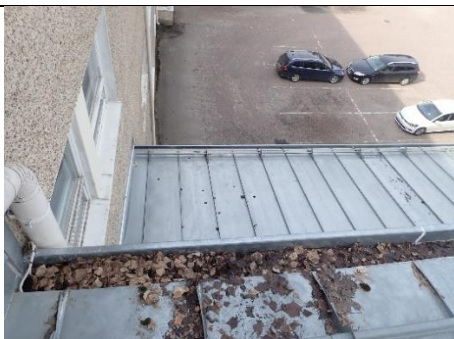
**Kuva 43.** Vesikourussa on runsaasti roskaa.

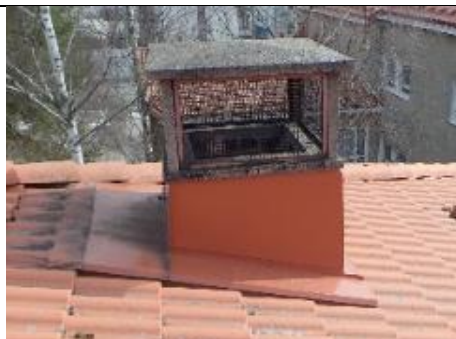
**Kuva 44.** Vesi pääsee lammikoitumaan hormin pellityksen tiivistematolle.

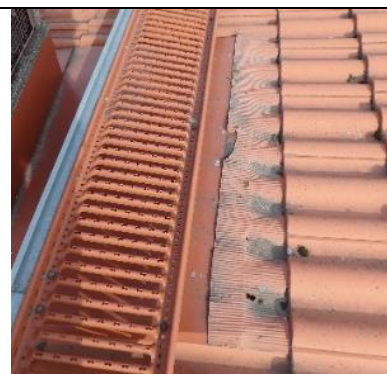
**Kuva 45.** Reikä hormin pellityksen ja kattotiilien välisessä tiivistematossa.

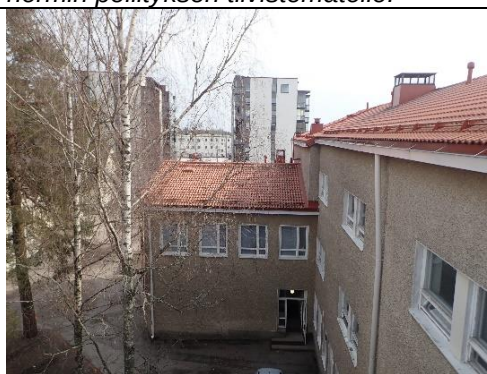
**Kuva 46.** Ulokeosan vesikourun puutteellinen kaato.

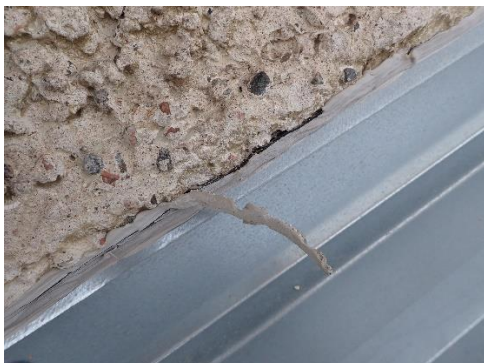
**Kuva 47.** Halkeileva saumamassa uusi-  
tulla peltikatealueella.

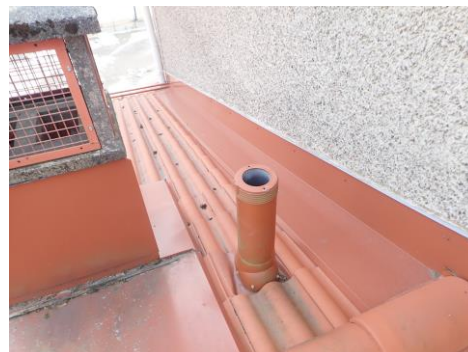
**Kuva 48.** Viemärin tuuletusputkien  
läpivientikohta on tehty mallikkaasti.

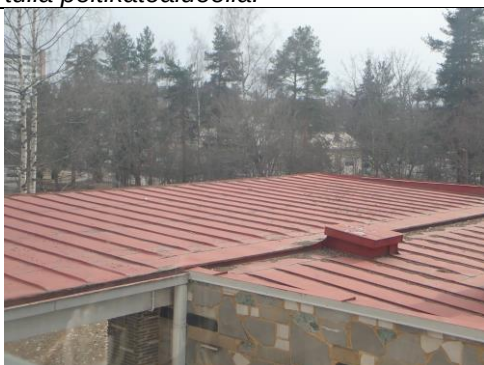
**Kuva 49.** Vanhan peltikatteen maalipinta  
hilseilee.

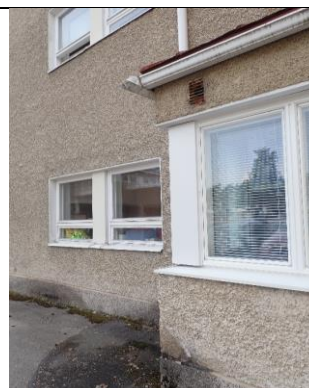
**Kuva 50.** Vanhalta vesikatto-osuudelta  
puuttuu syöksytorvi (esiopetuksen keittiötila).

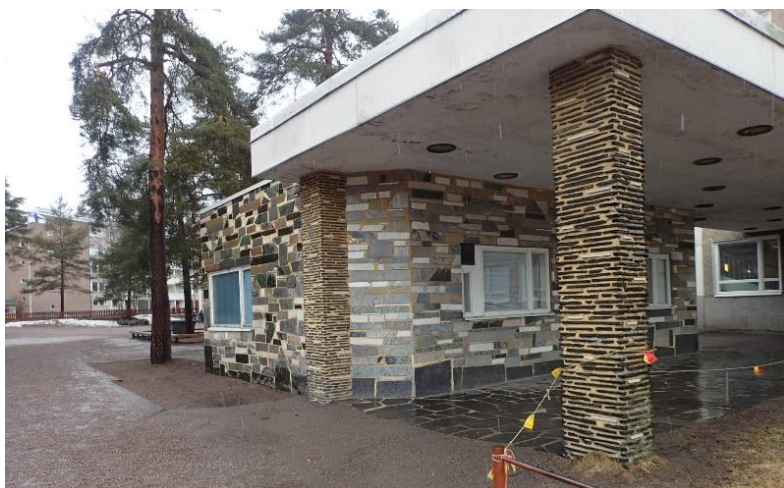
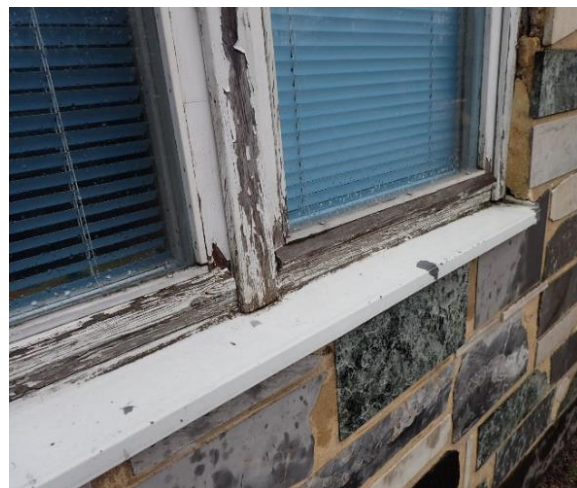
**Kuvat 51, 52.** Puhetti-kattoisen piharakennuksen julkisivut on laatoitettu luonnon kivillä. Katoksen alla ikkunarakenteet ovat hyvässä kunnossa, mutta säärasituksessa olevan ikkunan ulkopuitteet ja karmit ovat huonokuntoisia.

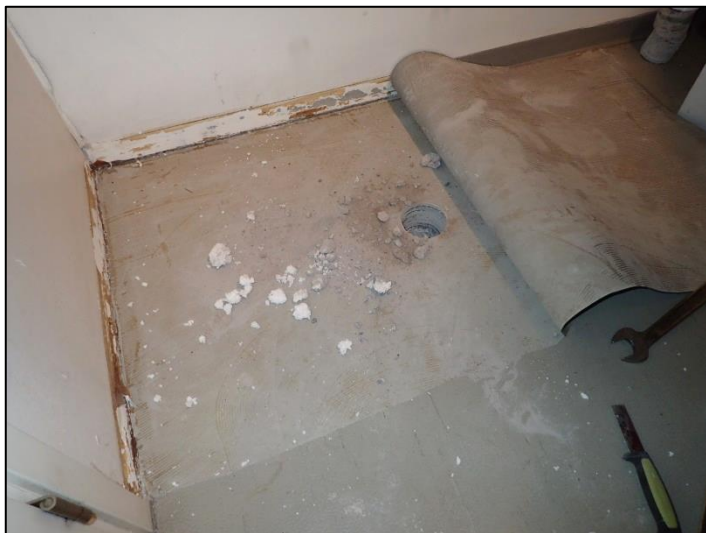
**Kuvat 55 ja 56.** Piharakennuksen teknisen tilan alapohjarakenteen rakenneavaus. Rakenneavauksessa muovimaton alla tai muissa materiaaleissa ei todettu poikkeavaa hajua, eikä pintarakenteissa todettu epäiltävää kosteutta. Rakenteen eristekerroksesta (styroksi) otettiin näyte (MR8) mikrobialalyysiin. Näytteessä ei todettu poikkeavaa mikrobikasvustoa.

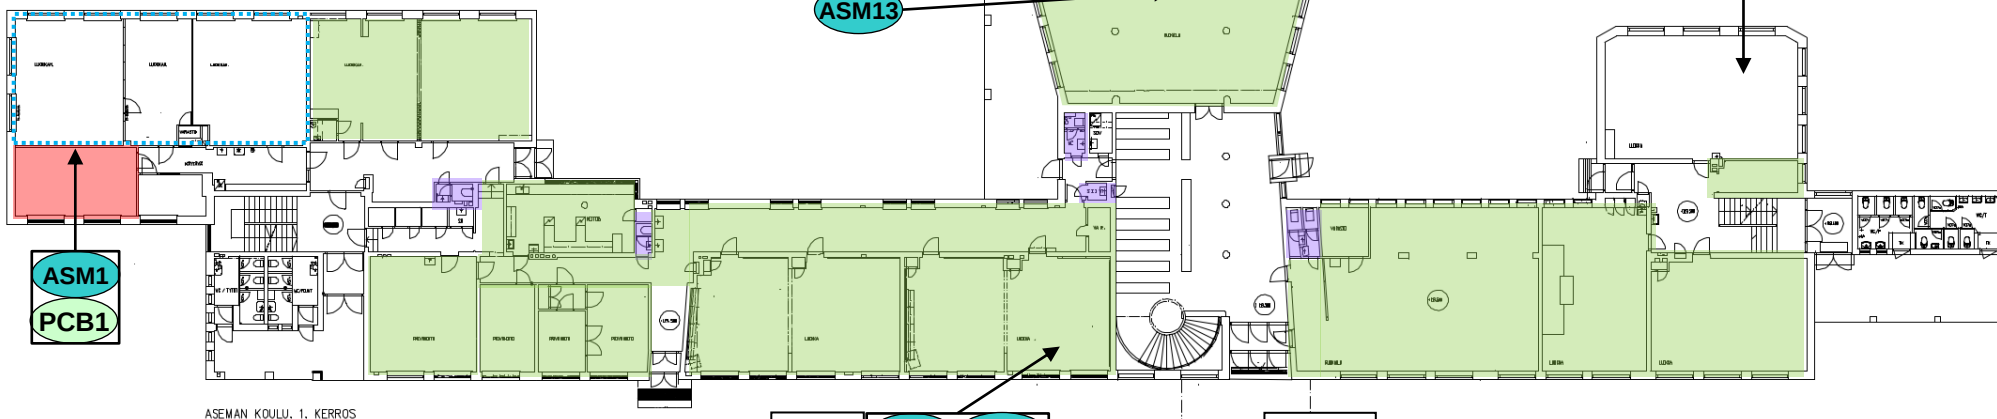
ASEMAN KOULU, 1. KERROS

Ikkunasmyygin maalit sisältävät  
yli 1500 mg/kg lyijyä.

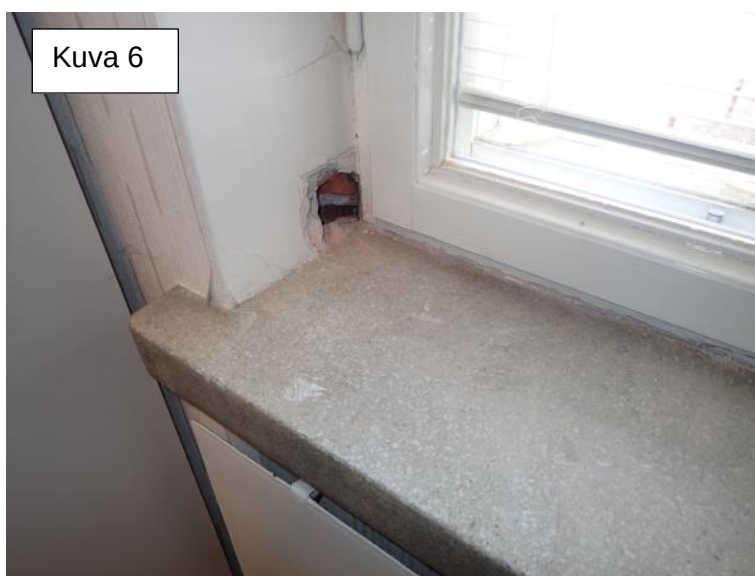
Kuva 6

**Kuvat 5-6.** Ensimmäisen kerroksen varastohuoneen vanhat seinämaalit sekä ikkunasmyygien vanhat maalit sisältävät yli 1500 mg/kg lyijyä. Vanhoja maaleja on saatettu jättää myös muissa tiloissa uudempien maalien/pinnoitteiden alle.

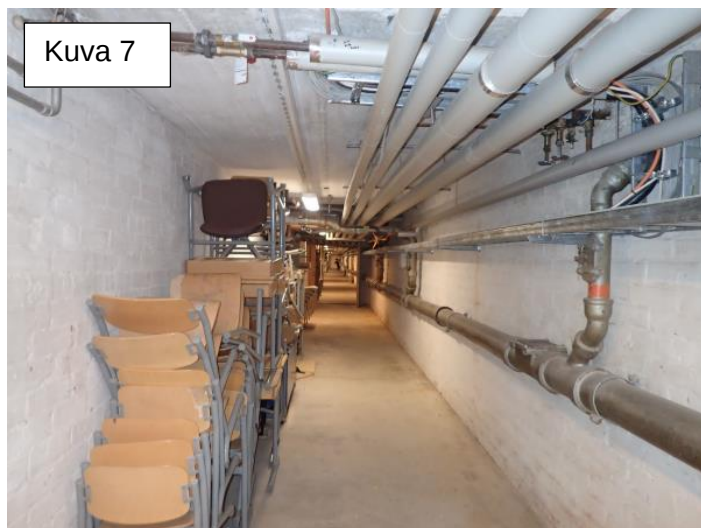
Kuva 7

**Kuva 7.** Vanhojen valurautaisten viemäriputkien liitosten tiivisteet sisältävät lyijyä.

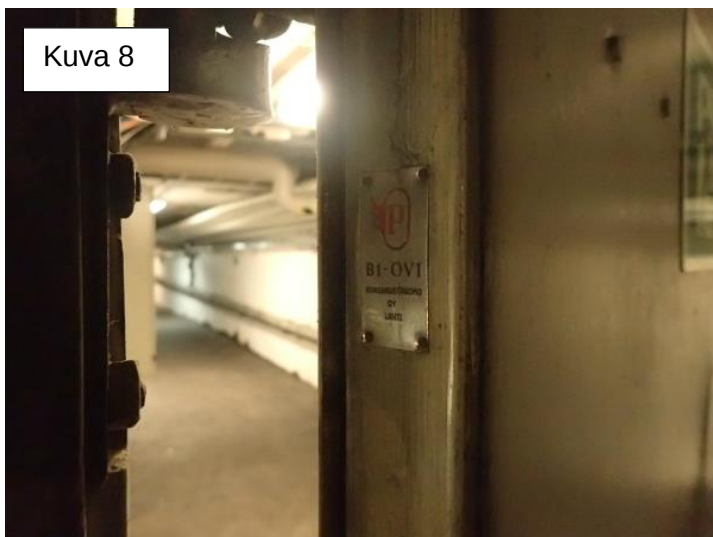
Kuva 8

**Kuvat 8-9.** Vanhat palo-ovet saattavat sisältää asbestia. Vanhat putkieristeet sisältävät asbestia. Putkieristeet on ainakin suurimmalta osin vaihdettu uusiin, eikä vanhoja putkieristeitä havaittu kuin yhdessä tilassa kellarin käytävällä (sijainti esitetty liitteessä 2).

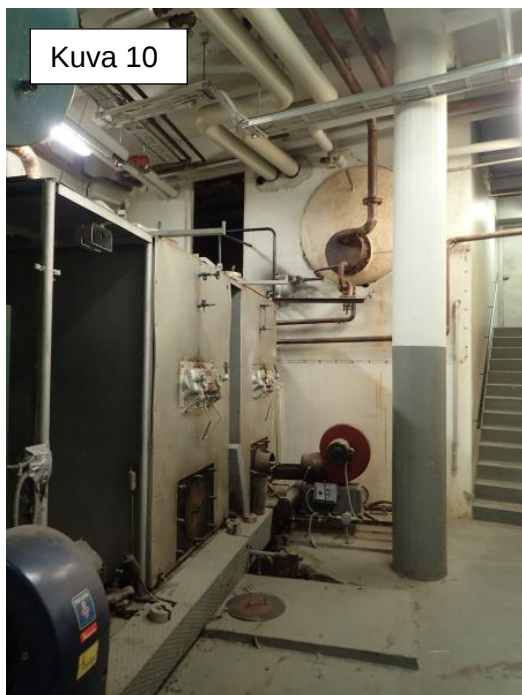
Kuva 10

**Kuvat 10-11.** Kellarin pannuhuoneessa on vanhoja lämmönjakolaitteita/uuneja sekä savusola, jotka saattavat sisältää asbestia.

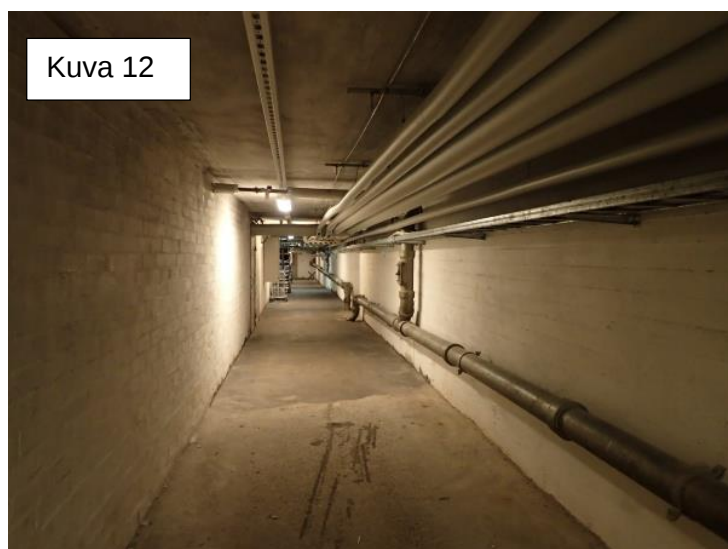
Kuva 12

**Kuvat 12-15.** Alapohjan betonilaatta käytävällä ja lämmönjakohuoneessa öljyjälkien kohdalla sisältää alle 500 mg/kg öljyhiilivetyjä (pysyvän jätteen kaatopaikkakelpoisuuden raja-arvo). Pitoisuuksilla saat-  
taa kuitenkin olla vaikutusta sisäilman laatuun. Alapohjan pikieristeessä ei havaittu haitta-aineita.

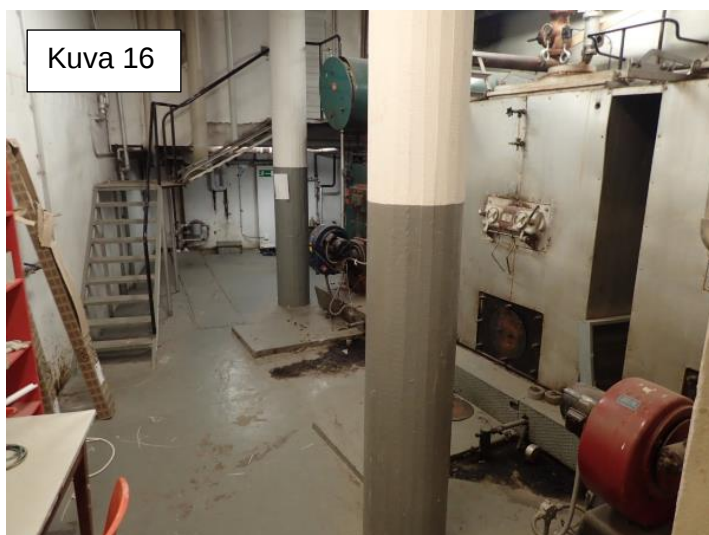
Kuva 16

**Kuvat 16-18.** Pannuhuoneen ja sinne menevien portaikkojen seinien (ja katon) maalit ja/tai tasoite sisältävät asbestia. Pannuhuoneen lattiassa on kaivo, jonka pohjalla oleva levy sisältää asbestia.

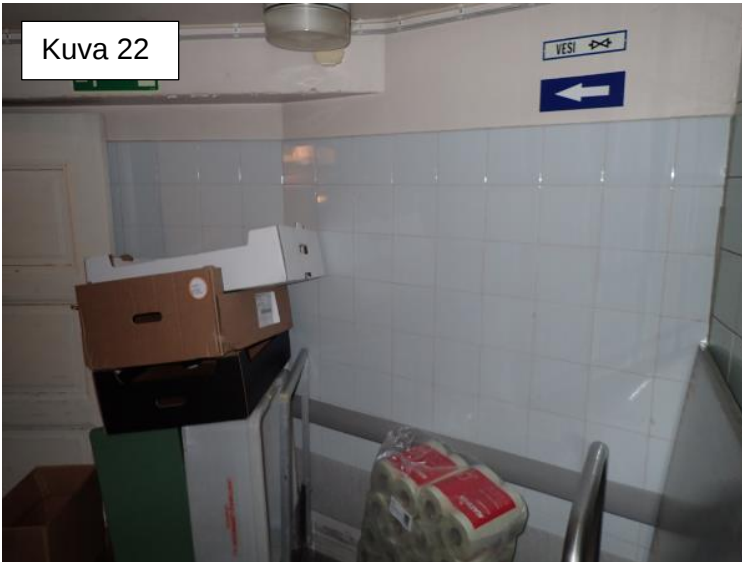
Kuva 23

**Kuvat 22-26.** Seinälaatan laasteissa ei havaittu asbestia.

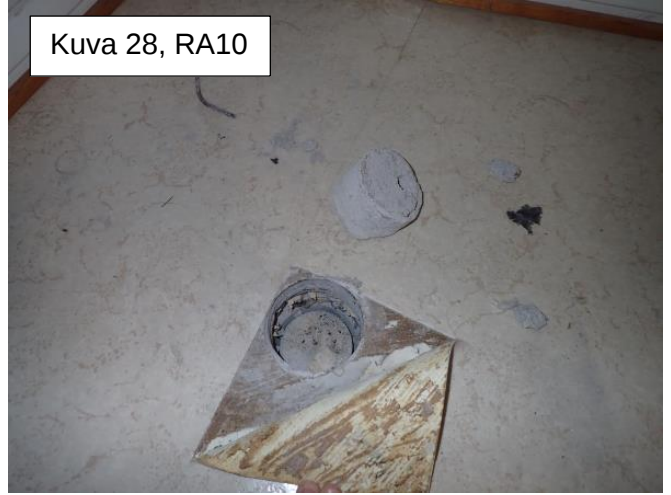
Kuva 28, RA10

**Kuvat 27-32.** Ala- ja välipohjien rakenteissa/täyttömateriaaleissa (koksikuona, pikiliima, tervapaperi ja valkoinen eriste) ei havaittu haitta-aineita.

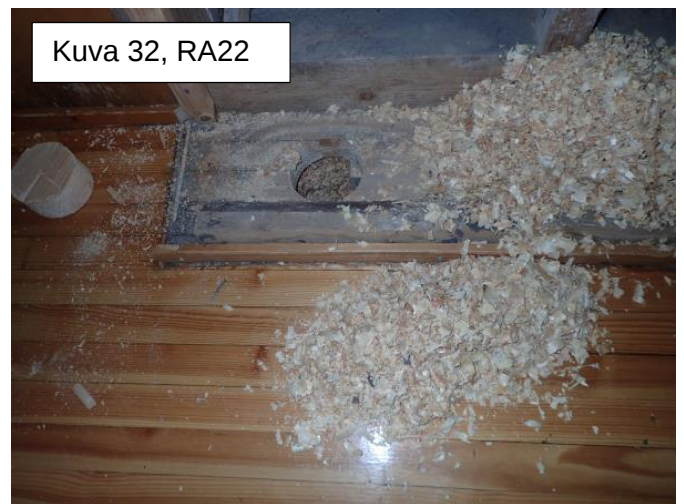
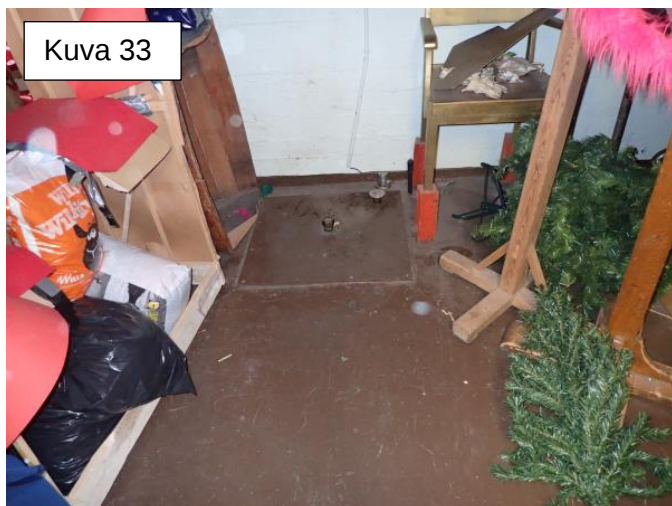
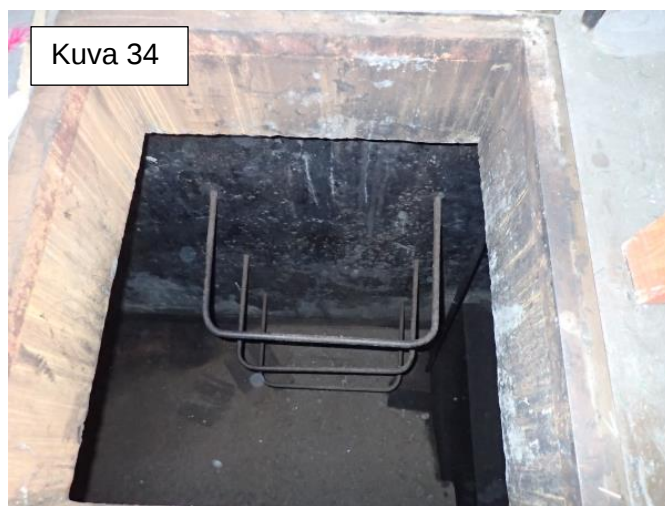
**Kuvat 33-35.** Kellarin näytelmäkerhon rekvisiittavaraston alapuolella on vanha öljysäiliötila. Tilassa on voimakas öljyn haju, rakenteet ovat betonia.

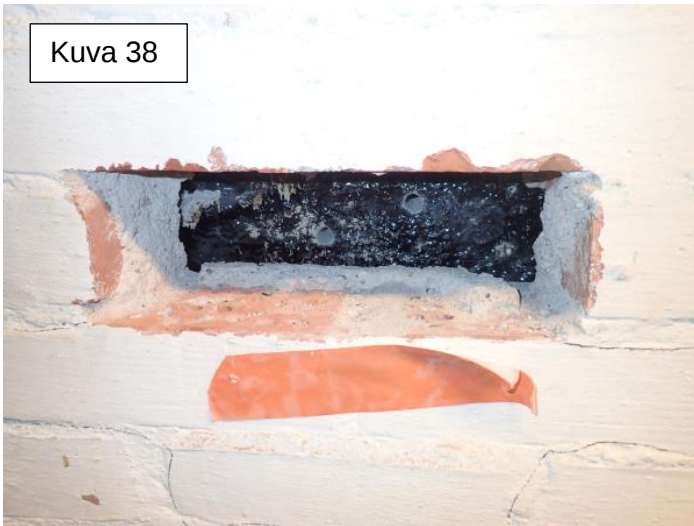
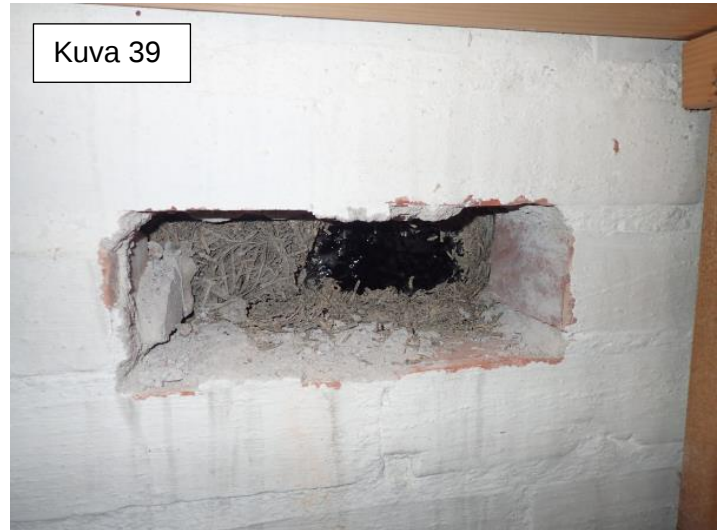
**Kuvat 38-39.** Maanvastaisten seinien pikisivelyssä ei havaittu asbestia ja se sisältää alle 200 mg/kg PAH-yhdisteitä.

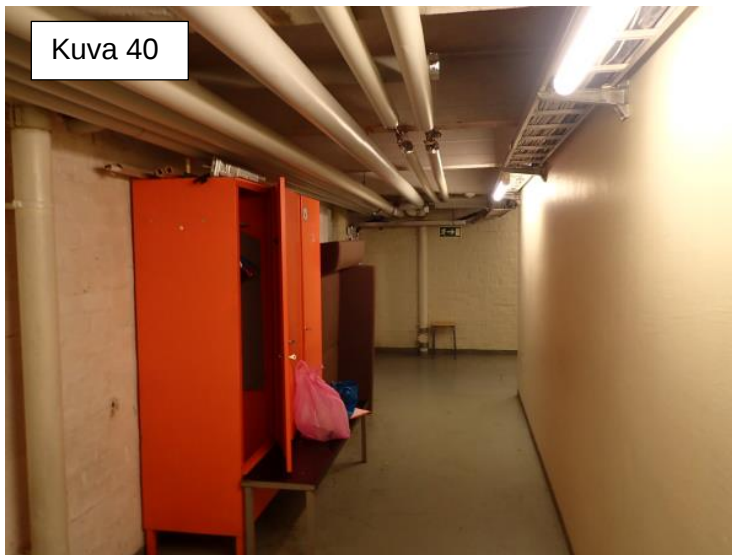
**Kuva 40.** Muualta kuin pannuhuoneesta otetuissa seinätasotteissa ei havaittu asbestia. Näytteitä otettiin kellarin pukuhuonetilosta (käytävä), keittiön kellaritiloista ja 1. kerroksen varastotilasta.

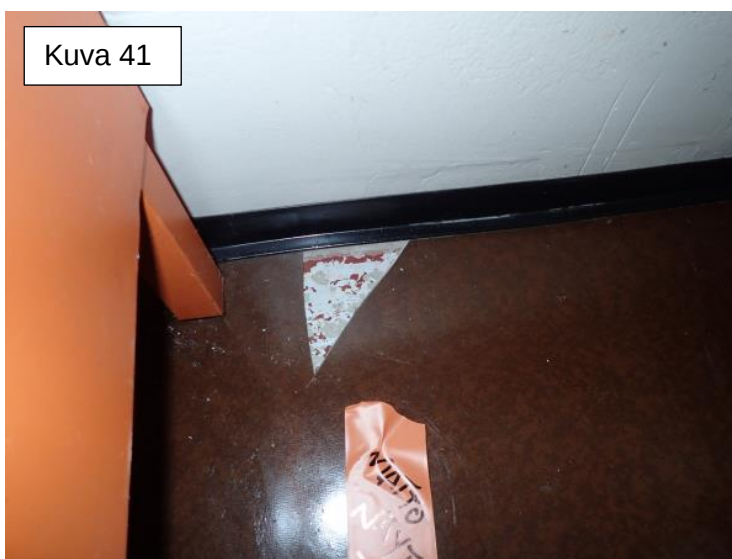
**Kuva 41.** Kellarin pukuhuonetilan lattian muovimatossa, liimassa ja tasotteessa ei havaittu asbestia. Vanhat maalit maton alla sisältävät alle 50 mg/kg PCB-yhdisteitä ja alle 1500 mg/kg lyijyä.
