# IKKUNOIDEN KUNTOKARTOITUS

22503330-301

HYVINKÄÄN ASEMAN KOULU, KAUPPALANKATU 8

14.5.2021

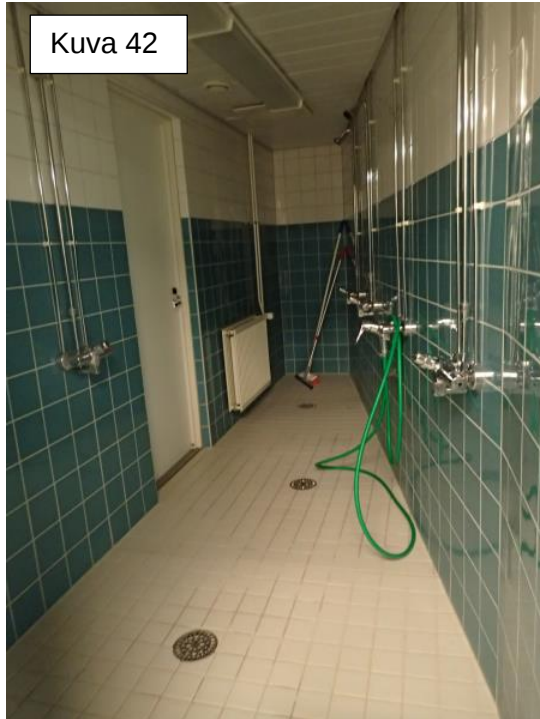
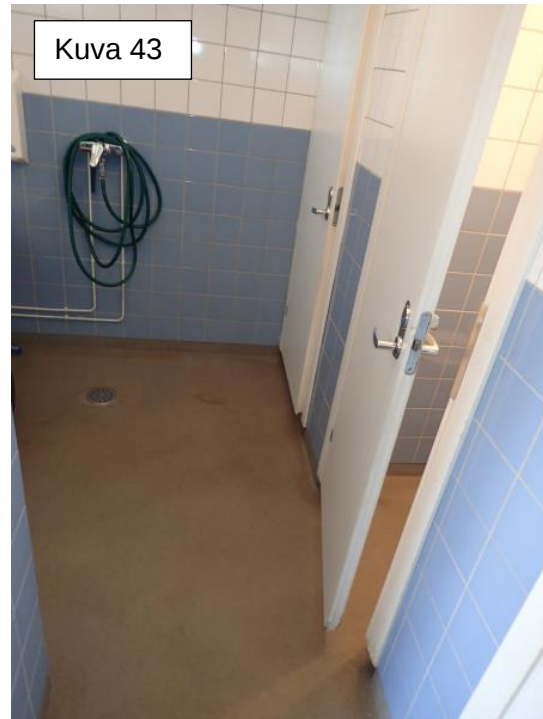
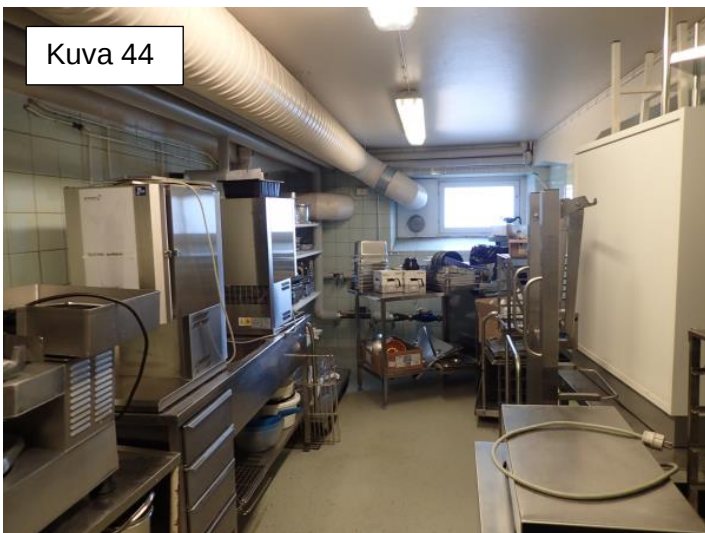
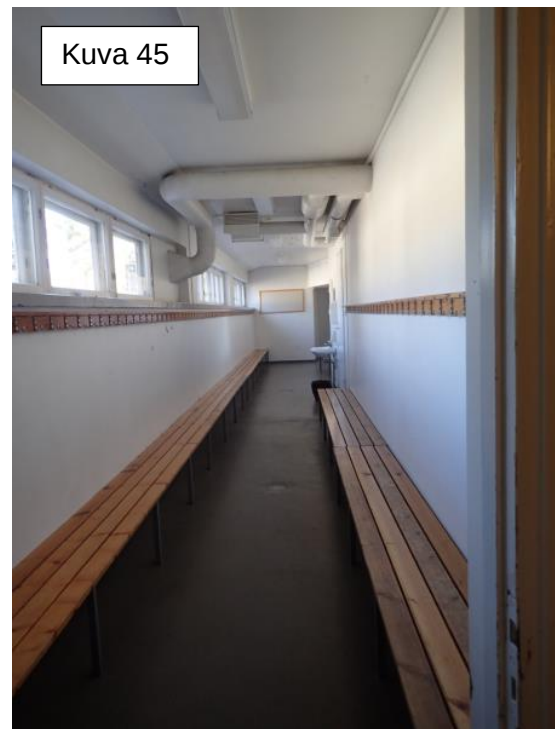
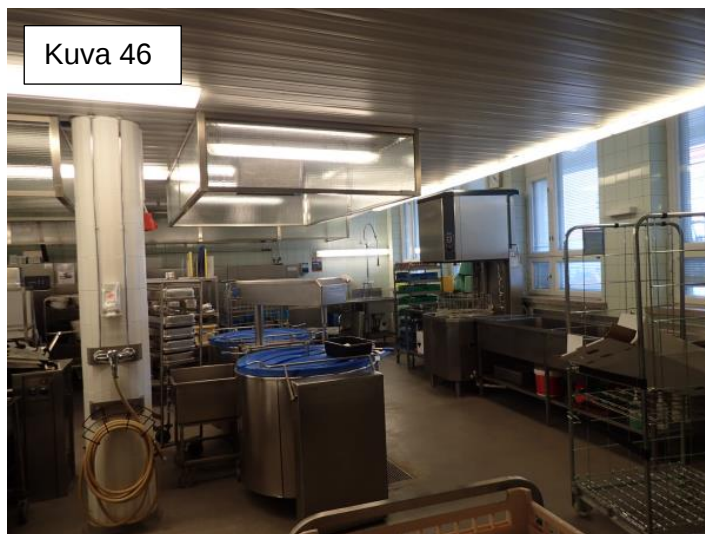
**Kuva 42-46.** Keittiötiloissa ja liikuntasalin pukeutumis-/peseytymistiloissa sekä "ulkona" sijaitsevissa wc-tiloissa on uudemmat lattiamateriaalit. Mikäli näiden alle on jätetty vanhat pikieristeet, saattavat ne sisältää asbestia.
