# KYTÄJÄN KARTANON TALOUSKESKUKSEN ALUEEN RAKENNUSHISTORIASELVITYS

Kati Salonen ja Mona Schalin Arkkitehdit Oy  
Arkkitehtitoimisto Kristina Karlsson

## RAKENNUSHISTORIAN SELVITYS 2017

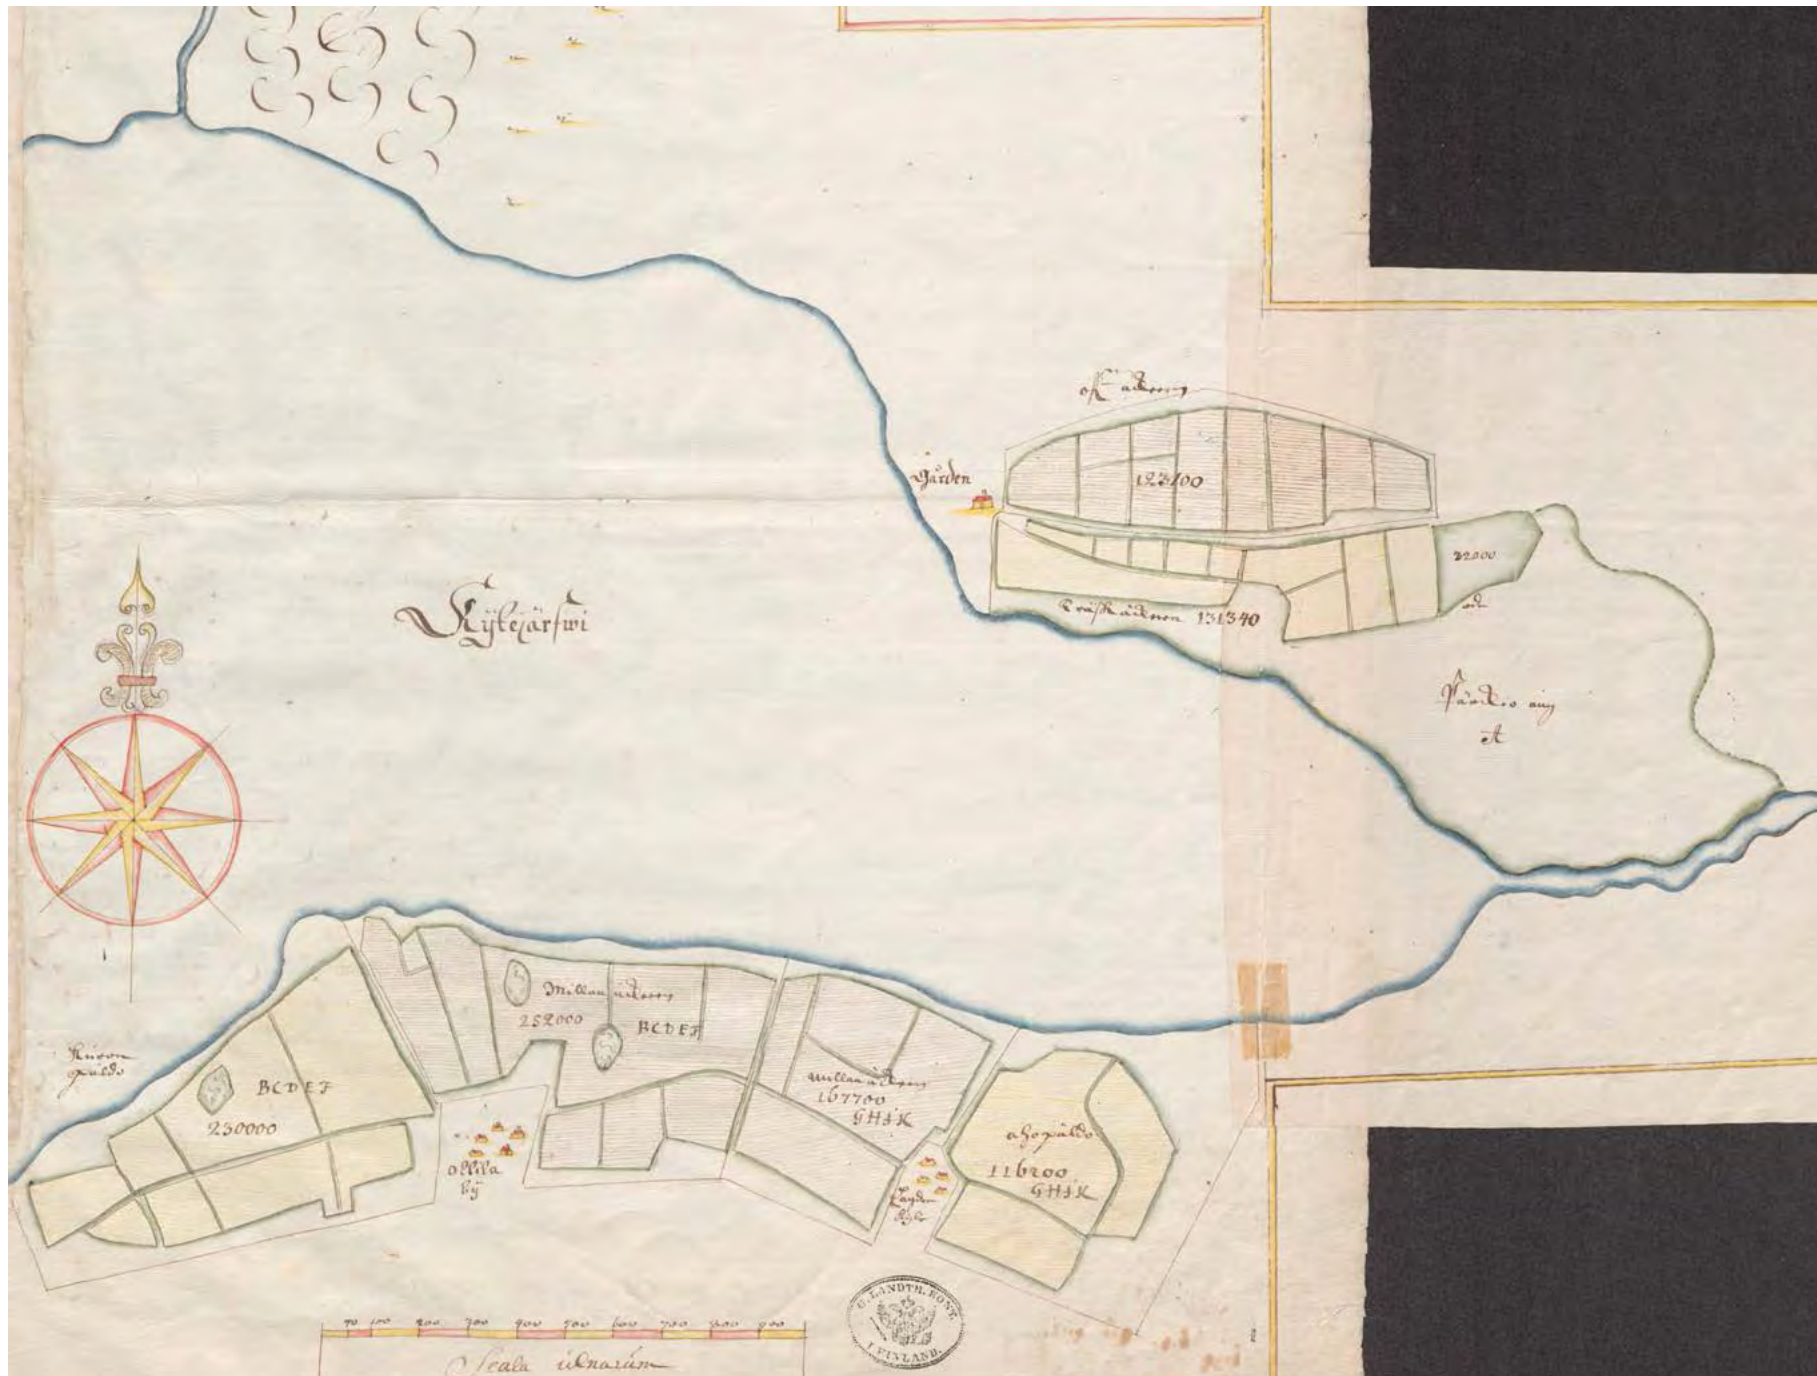
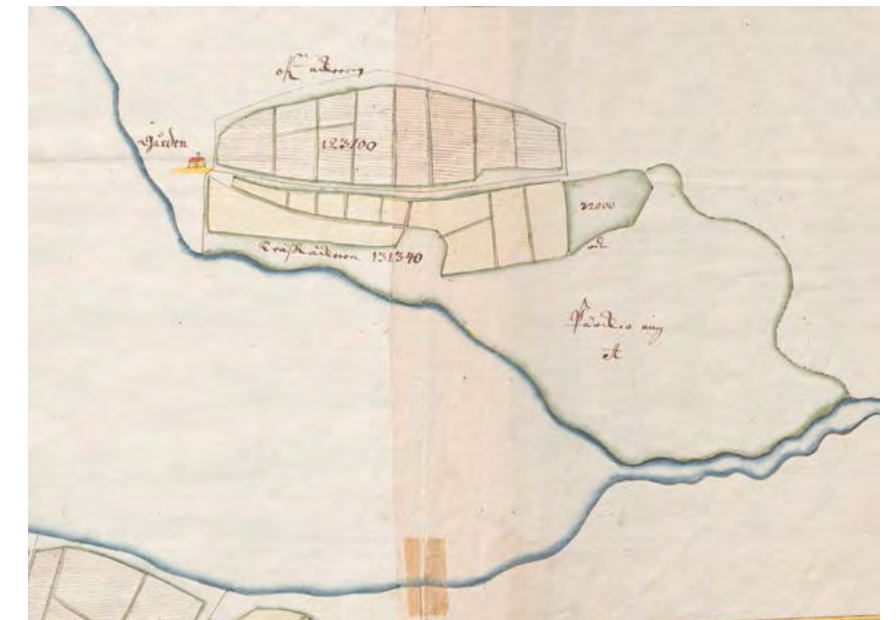
Maanmittauskartta vuodelta 1709, KA  
Laajemmassa kartassa näkyvät Kytjärven etelärannan kylät  
ja järven koillispuolelle sijoittuva talosukeskus. Päärakennus  
sijaitsee peltoaukean länsipäässä lähellä rantaa.

1709\_B33\_1\_21\_pellot Maanmittaushallitus  
Maanmittaushallituksen uudistusarkisto  
Nurmijärvi B33:1/21 Kytjärvi; Karta öfver åker  
Geometrisk Åker Carta uppå Kytjärwi Gård och by i Låppis  
Sockn och Raseborg Östra Härad afmät år 1709  
Kansallisarkisto

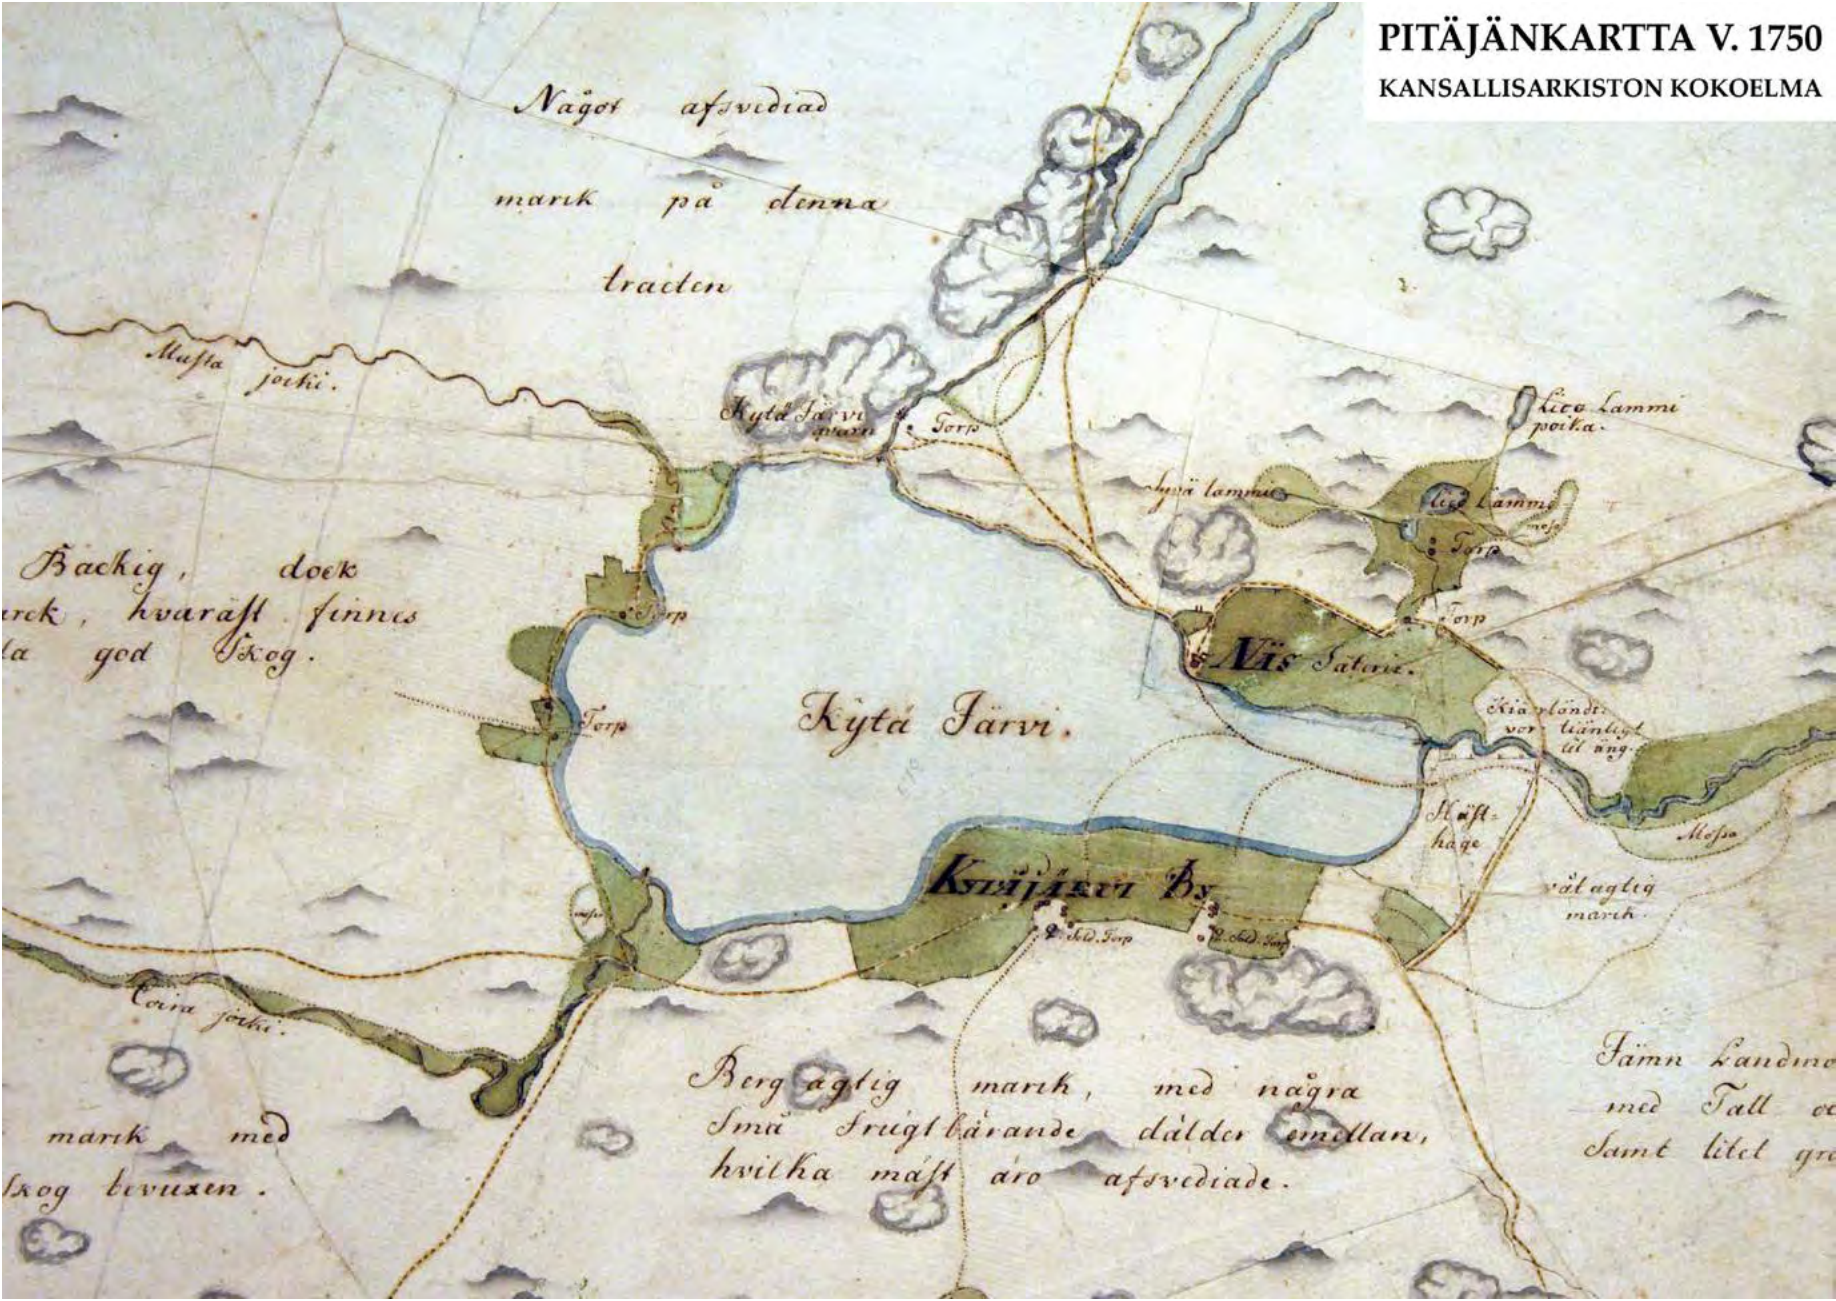
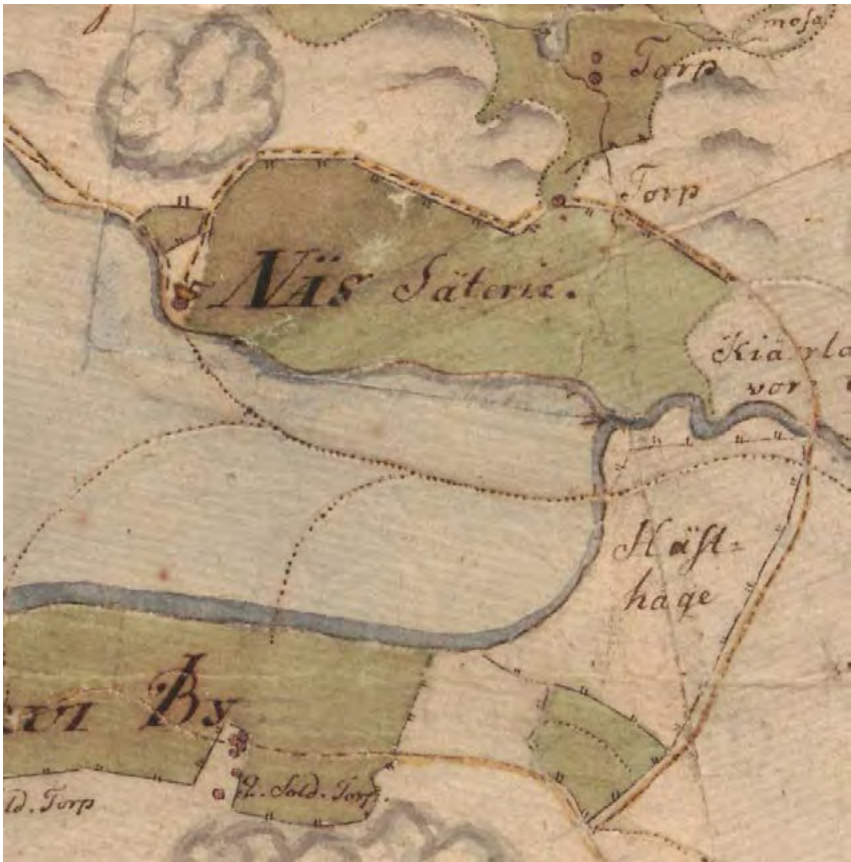
1750

1749-1750 laadittu pitäjänkartta 1750, Kansallisarkisto  
Kartassa on esitetty tiestö, topografian piirteitä ja alueiden kuvauksia. Osakartassa näkyvät Näsin ratsutilan talouskeskuksen alue ja sen koillispuolella olevat torpat.

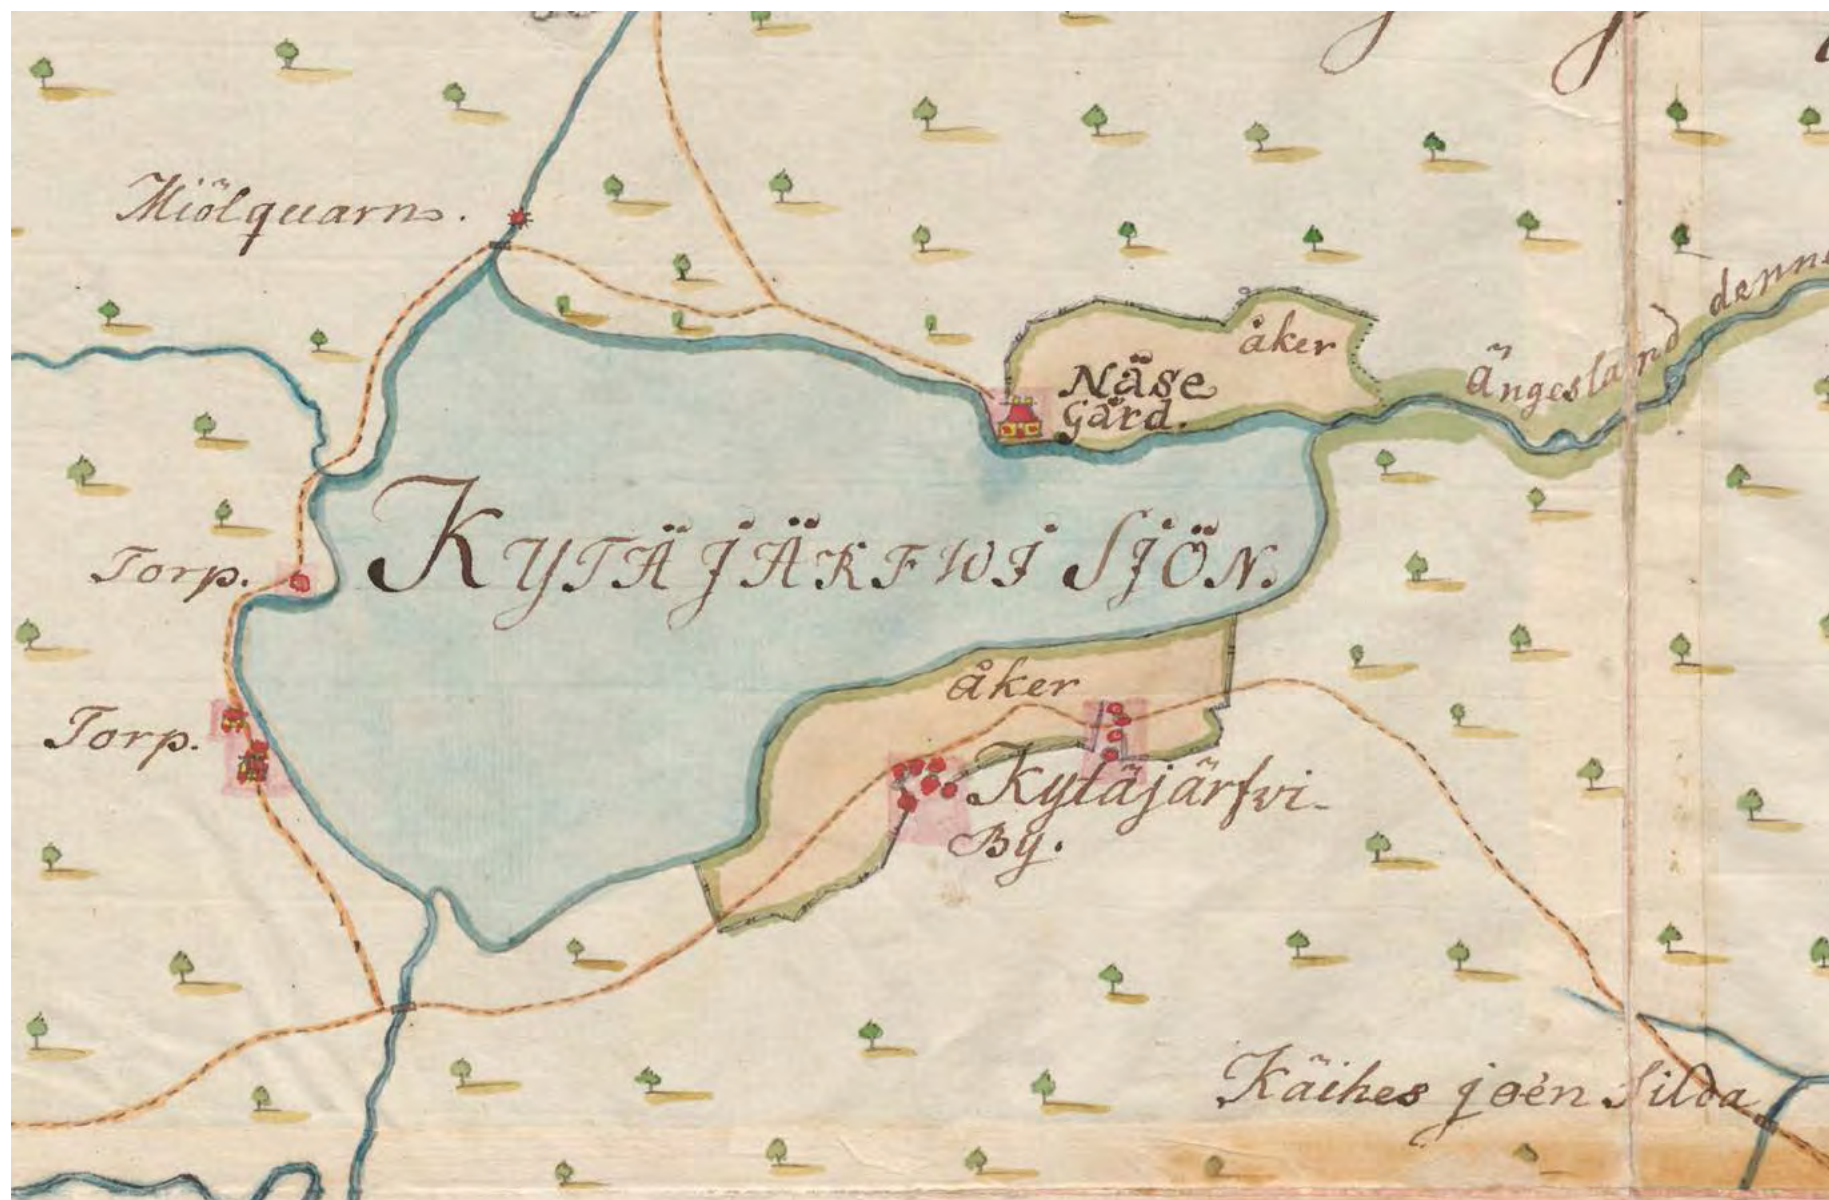
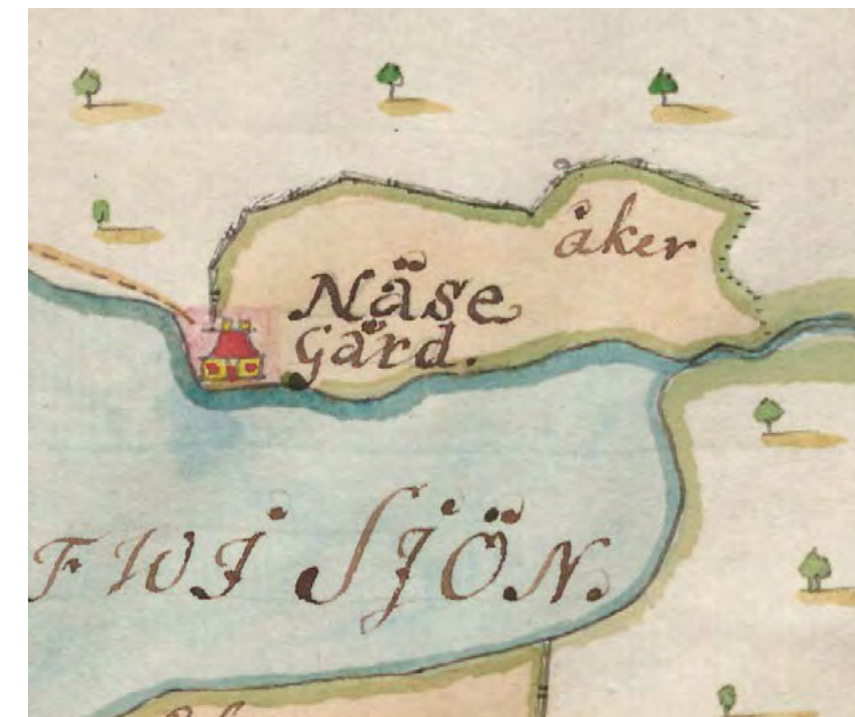
Maanmittauskartta vuodelta 1763, Kansallisarkisto.  
Geometrisk Charta öfwer Näse Säteris och Kytäjärvi Bys  
Kringliggande råar i Låppis Sokn Raseborgs Östre Härad och  
Nylands Län. Afmätt år 1763 Nils Westermarck  
Kartanolle johtaa järven länsi- ja pohjoisranta myötäilevä  
tie, joka saapuu kartanon päärakennuksen pihapiiriin luo-  
teesta. Päärakennuksesta länteen levittäytyvä pelto rajautuu  
järven itäiseen lahteen virtaavaan puroon/jokeen

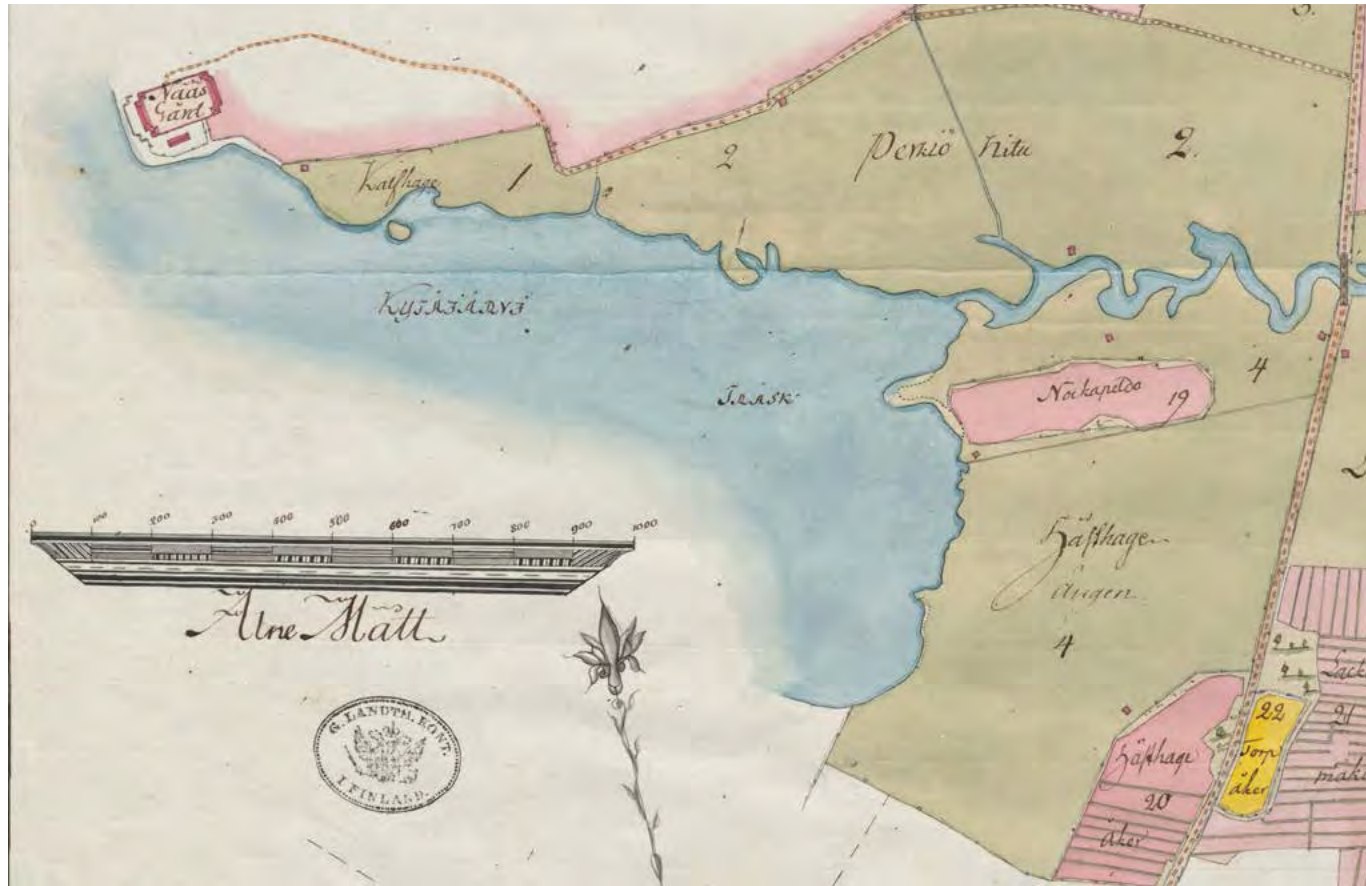
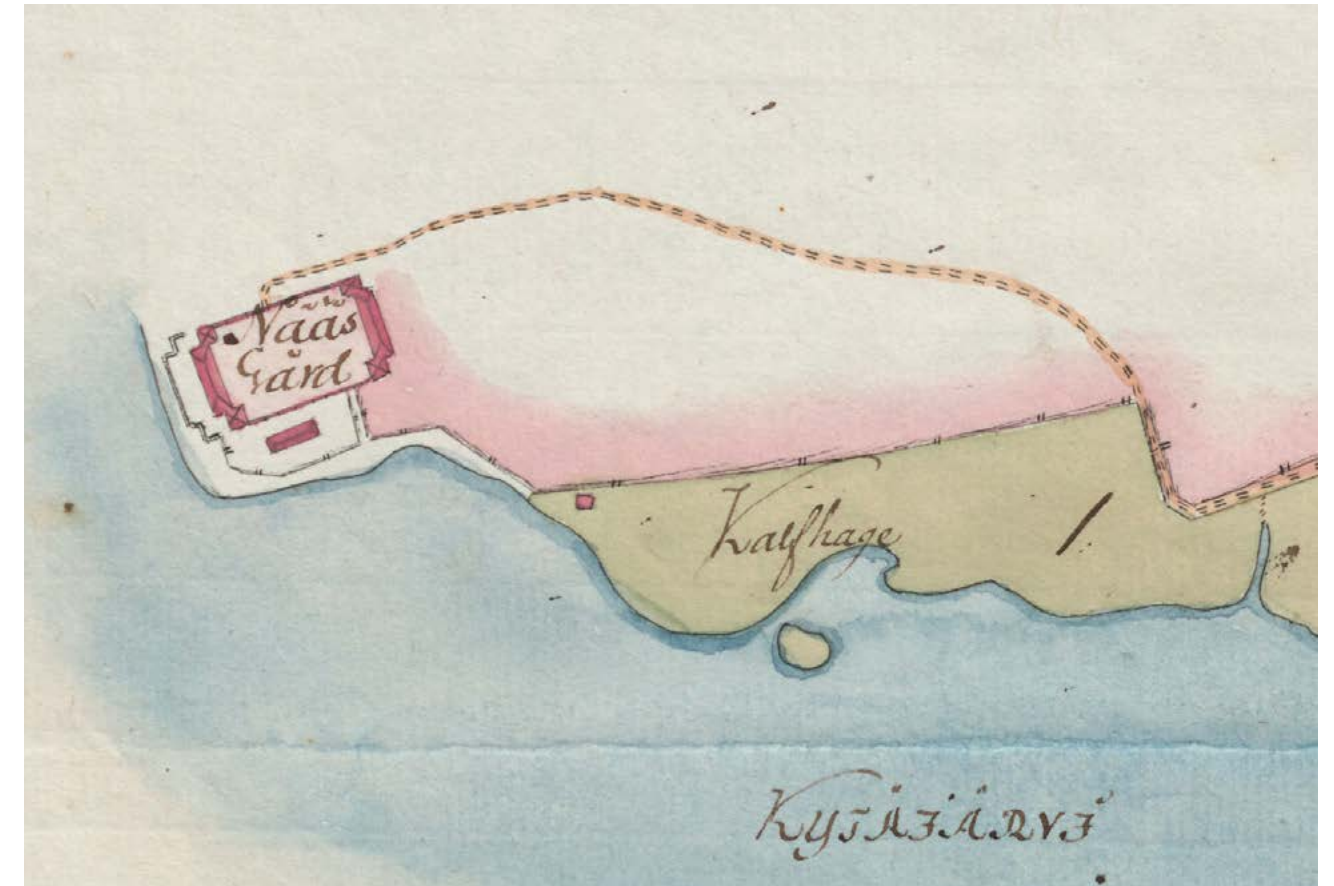
Maanmittauskartta vuodelta 1784, Kansallisarkisto  
Charta öfver Näse Gårds sam en del af därunderliggande Hemmans Ängar Nurmijärfwi Sockn Borgo Härad och Nylands Lähn afätte år 1784 af J.P. Westermark.

Tie kartanon pihapiiriin erkanee pohjois-eteläsuuntaiselta tieltä myötäillen laakson reunaa ja joenrantaa kohti viettävää niittyä (Perkiö Nitu). Kartanon kaakkoispuolella on järven rantaan rajautuva aidattu vasikkahaka. Kartanon suljetun pihapiirin lounais- ja eteläpuolelle on piirretty ulompi aitalinja, mahd pengerrys. Pihaa rajaavat rakennukset on esitetty toistensa peilikuvina. 1900-luvun alkuun säilynyt päärakennus on ulkohahmoltaan vastannut tätä. Kansallismuseossa on säilynyt kartanon ulkoasua esittävä piirros 1700-luvun lopulta.

Maanmittaushallitus Maanmittaushallituksen uudistusarkisto Nurmijärvi B33:1/1-3 Kytäjärvi; Näs frälse säteri, karta och beskrifning öfver en del ängar och åkrar 1784, J.P. Westermark

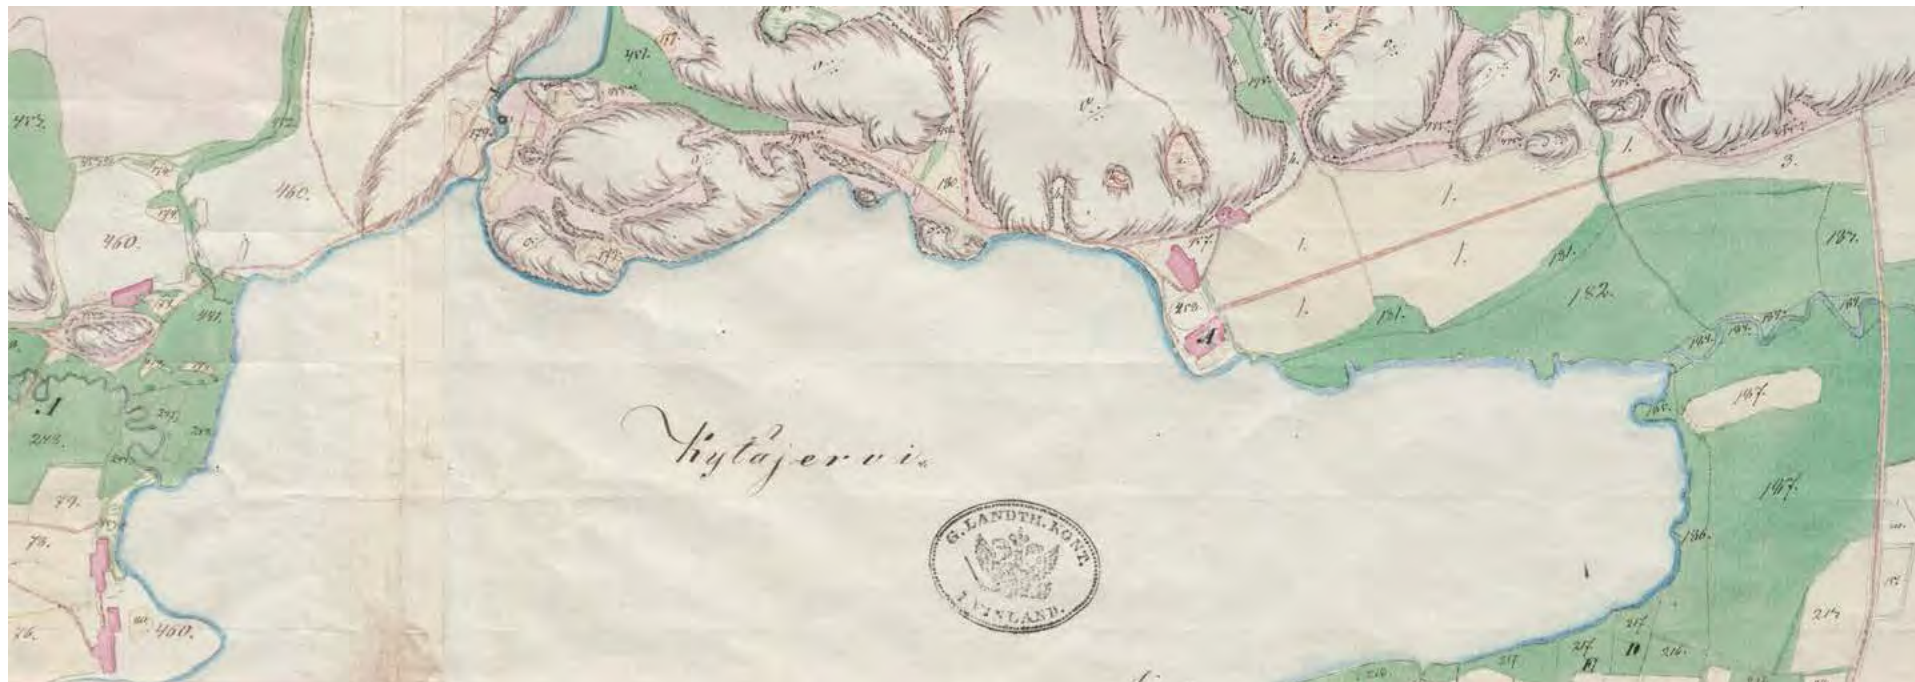
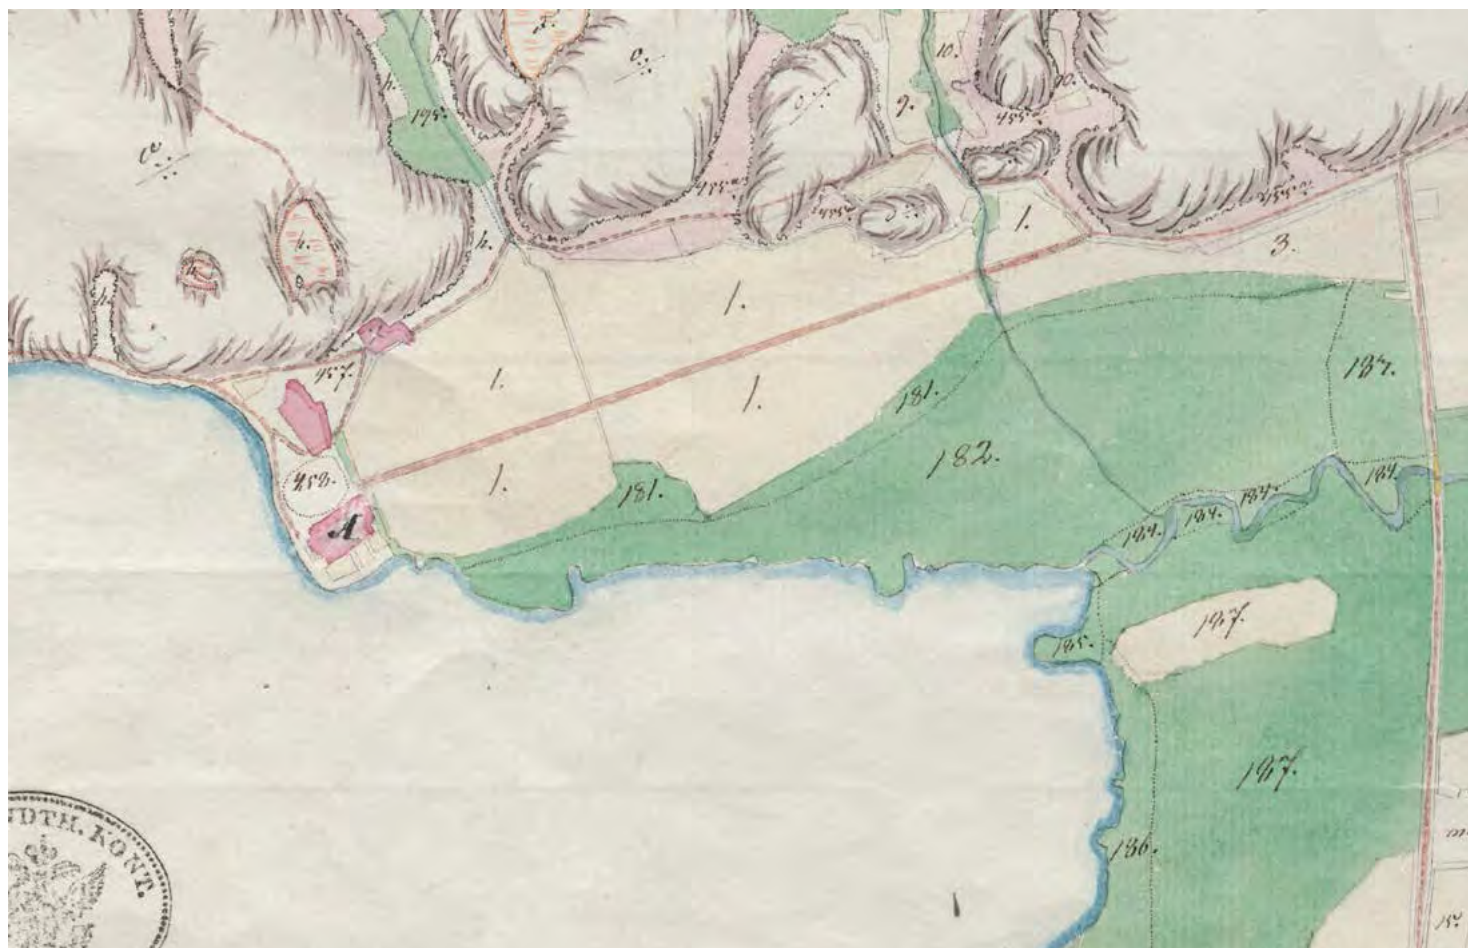
1824-1837

Jakokartta 1824-1837, jossa on kuvailtu ja arvioitu osa-alueita, Kansallisarkisto Maanmittaushallituksen uudistusarkisto Nurmijärvi B33:1/4-15 Kytäjärvi; Egokarta och delnings- och rösebeskrifning 1824-1837, A.W. Zitting Säilyttävä arkisto: Kansallisarkisto (Kytäjärvi\_Egokarta\_och\_delnings-\_och\_rösebeskrifning\_3.jpg) Karta öfwer Kytäjärvi Samfällighets ägor etc. (2dra karta delen): A Nääs säteri Åker: Kålland och Kryddgård 1 Koto peldo 3 Koto peldo 4 Nummi peldo 8 Kotopellot 9 Kallio peldo 10 Ibidem Äng: 181 Vasikanhaka Perkiö niitty 182 Ibidem 195 (Murasi?) Skog\_ 455 Sämre svedjemark 457 Steril Skogsmark 458 Skogsbackor 460 Stenbundne backor

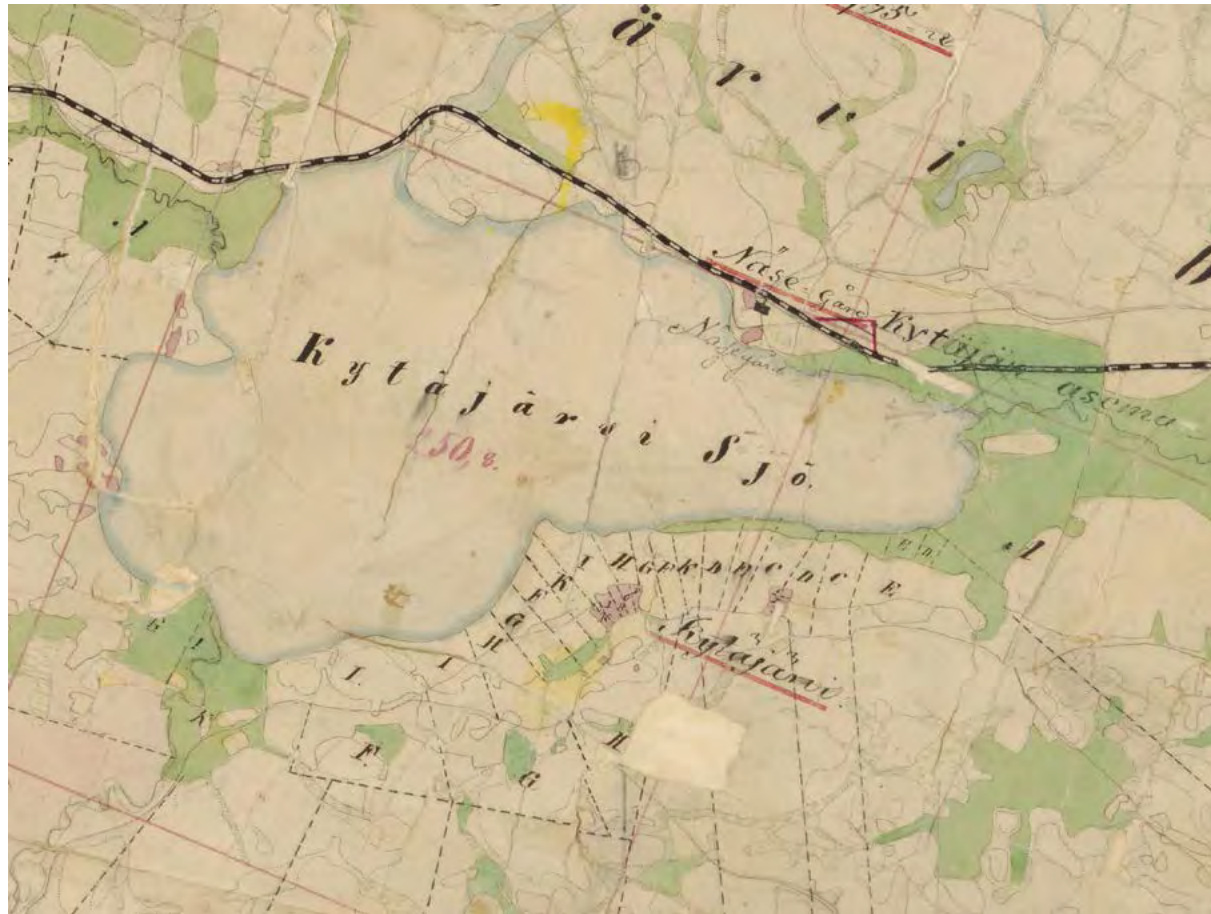
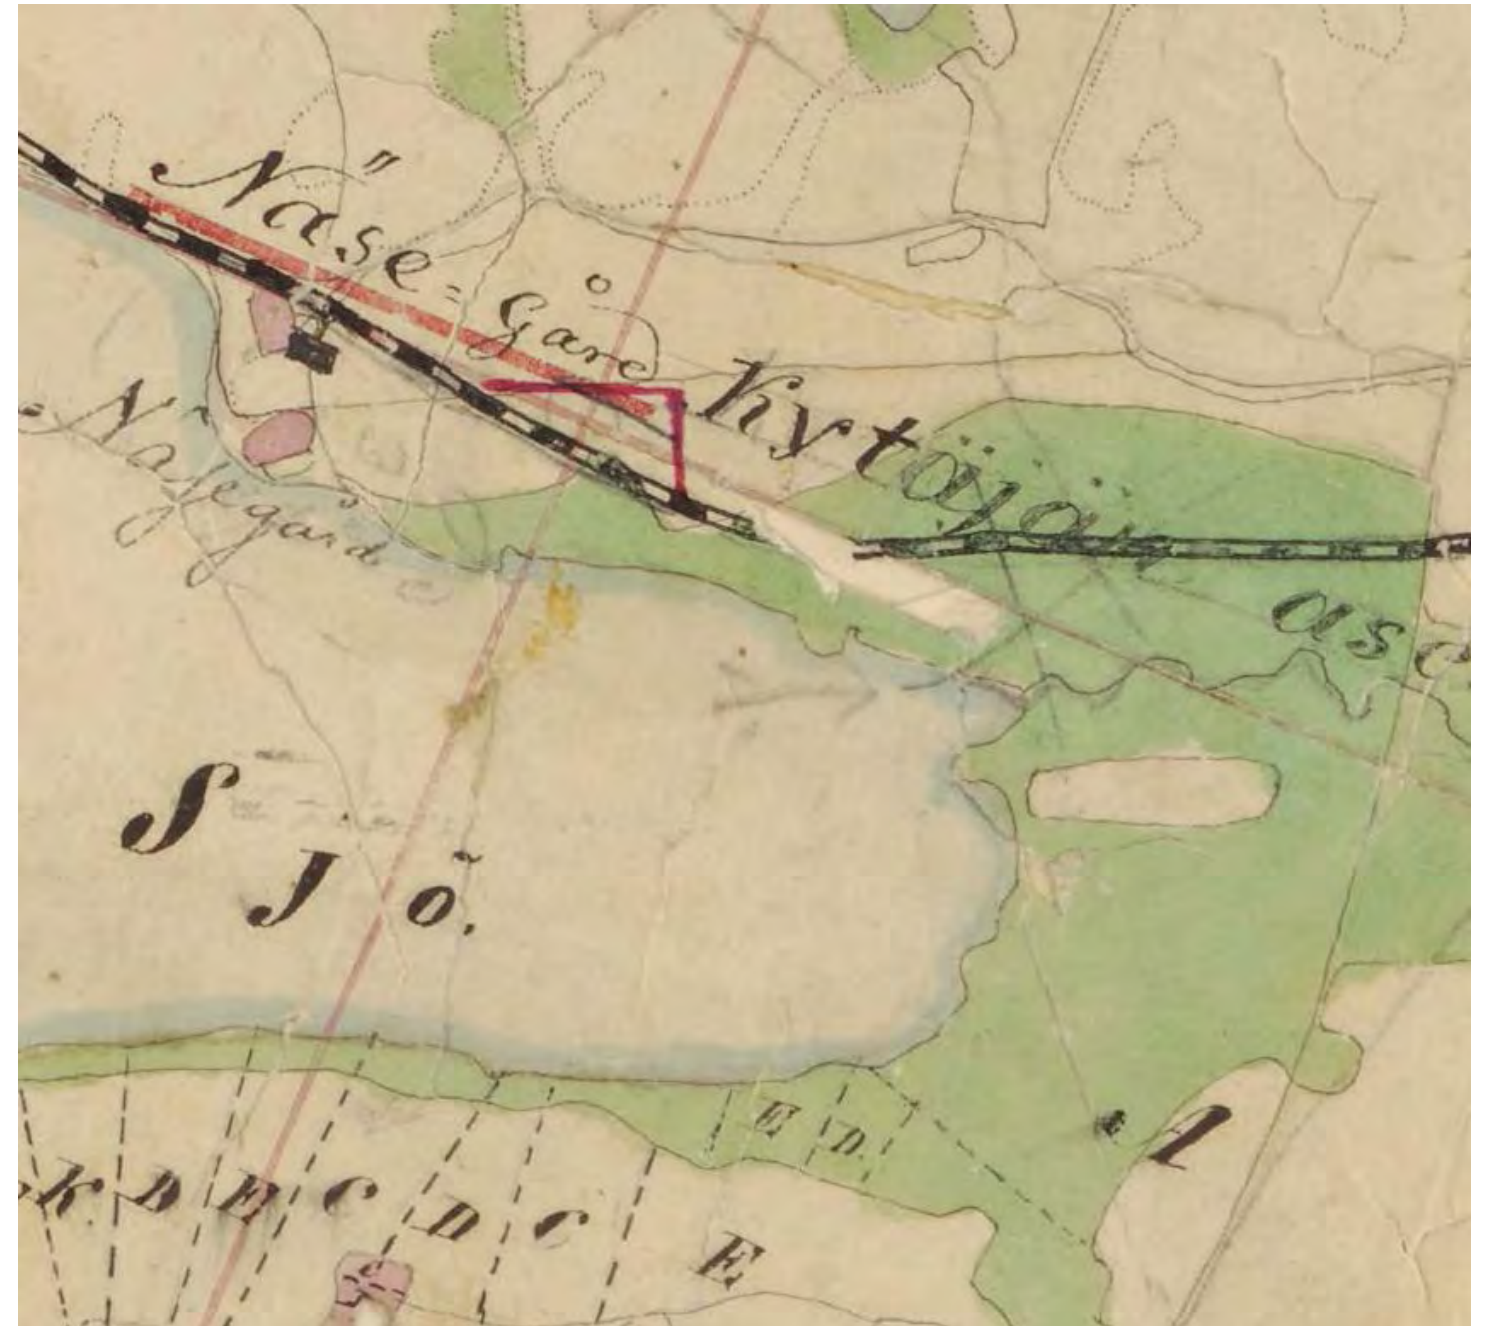
Pitäjänkartta 1840 Karttalehti Hyvinkää\_2042 11 la

1900-luvun vaihteessa rakennetun rautatielinja on piirretty kartalle jälkikäteen.

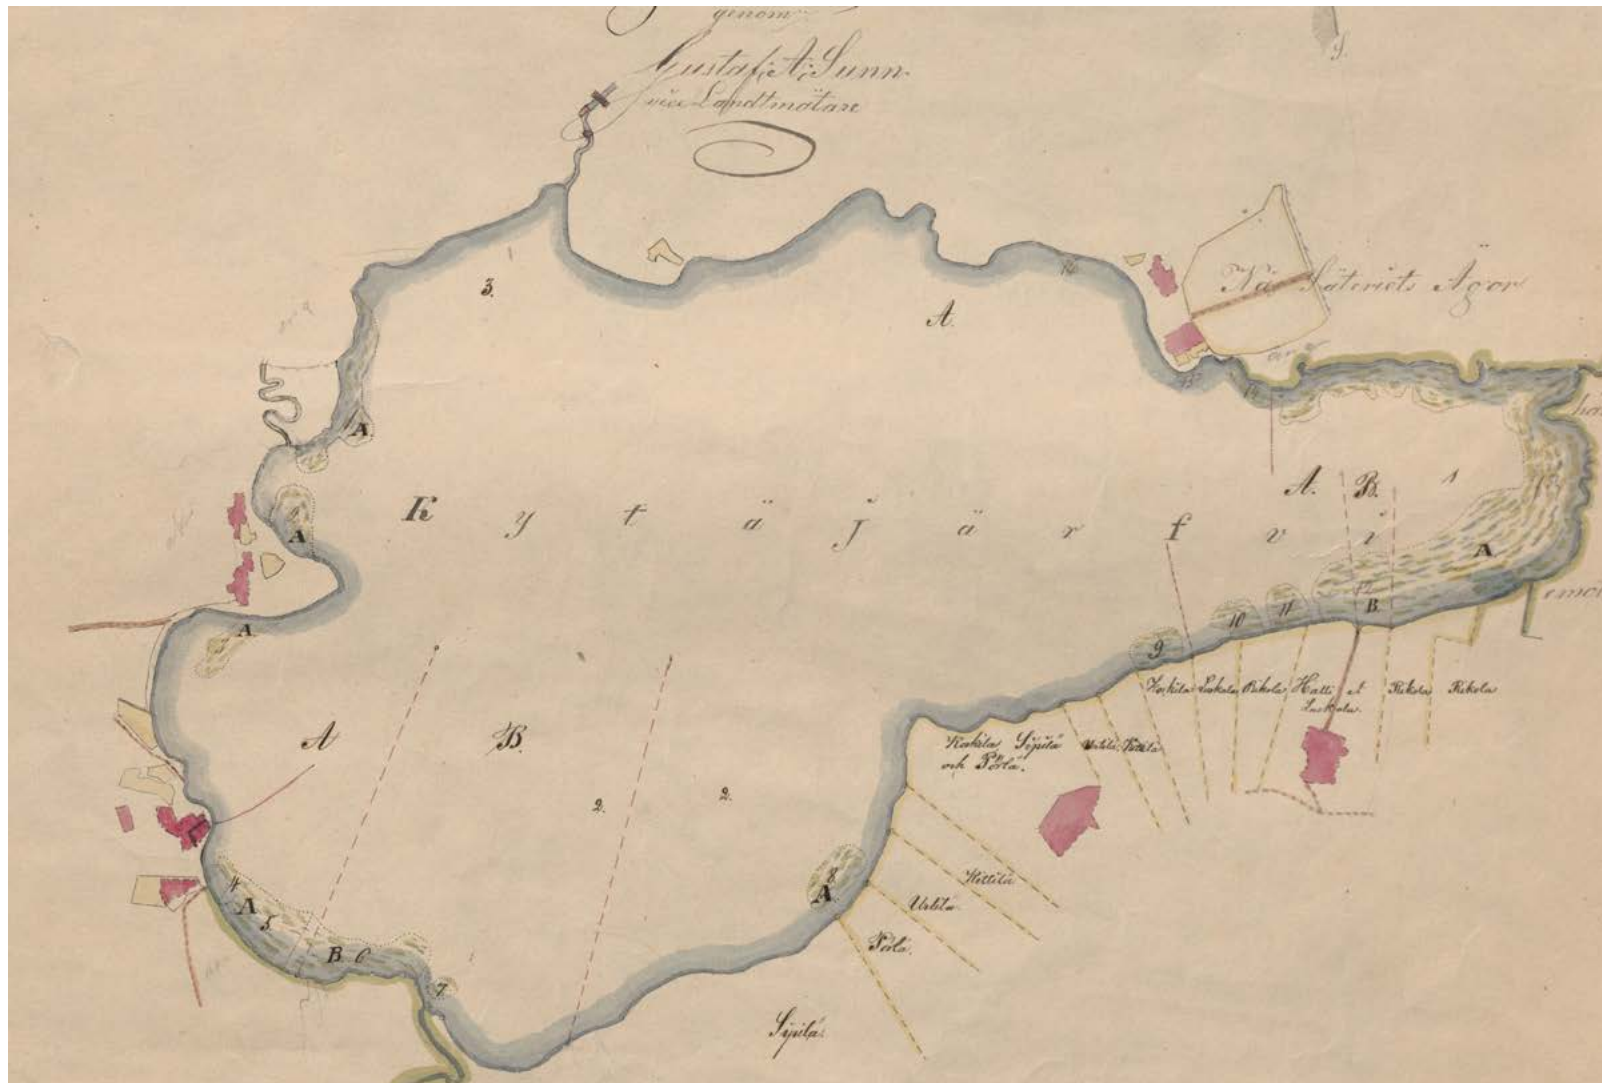
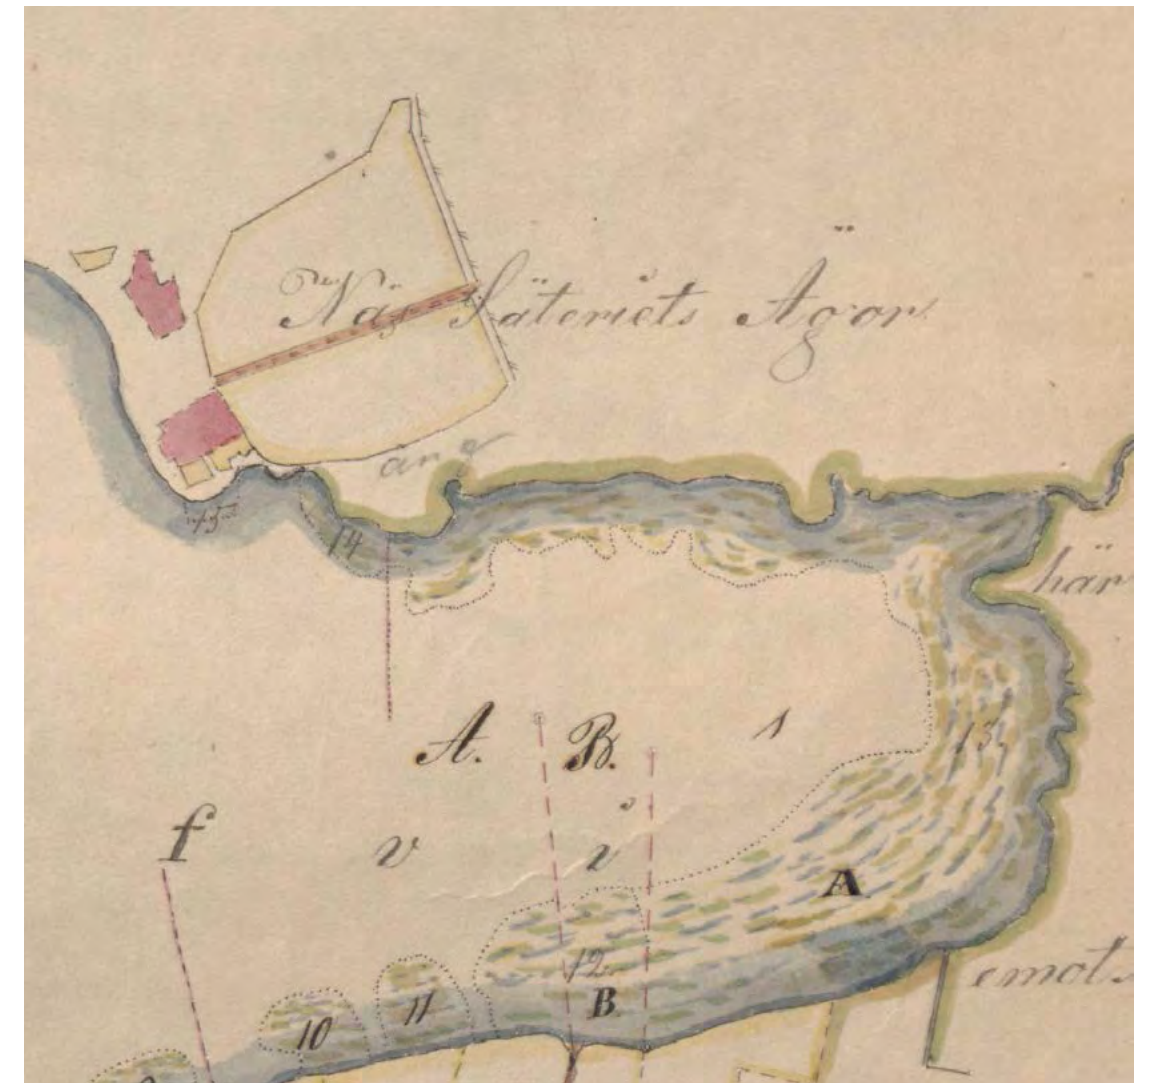
1843

Rantojen ja kalavesien jakokartta 1843, Kansallisarkisto

Karttaan liittyvässä toimitusasiakirjassa mainitaan kreiviä G.M. Armfeltia (Högvälborne Herr Grefven Gouverneuren och Riddaren m.m. G.M Armfelt (ei edustettuna) ja viitataan isojakokarttaan vuodelta 1824-1826. Toimituksessa oli läsnä kartanon vouti (gårdsfogden å Nääs säteri).
