# KYTÄJÄN KARTANON TALOUSKESKUKSEN ALUEEN RAKENNUSHISTORIASELVITYS

Kati Salonen ja Mona Schalin Arkkitehdit Oy  
Arkkitehtitoimisto Kristina Karlsson

## RAKENNUSHISTORIAN SELVITYS 2017

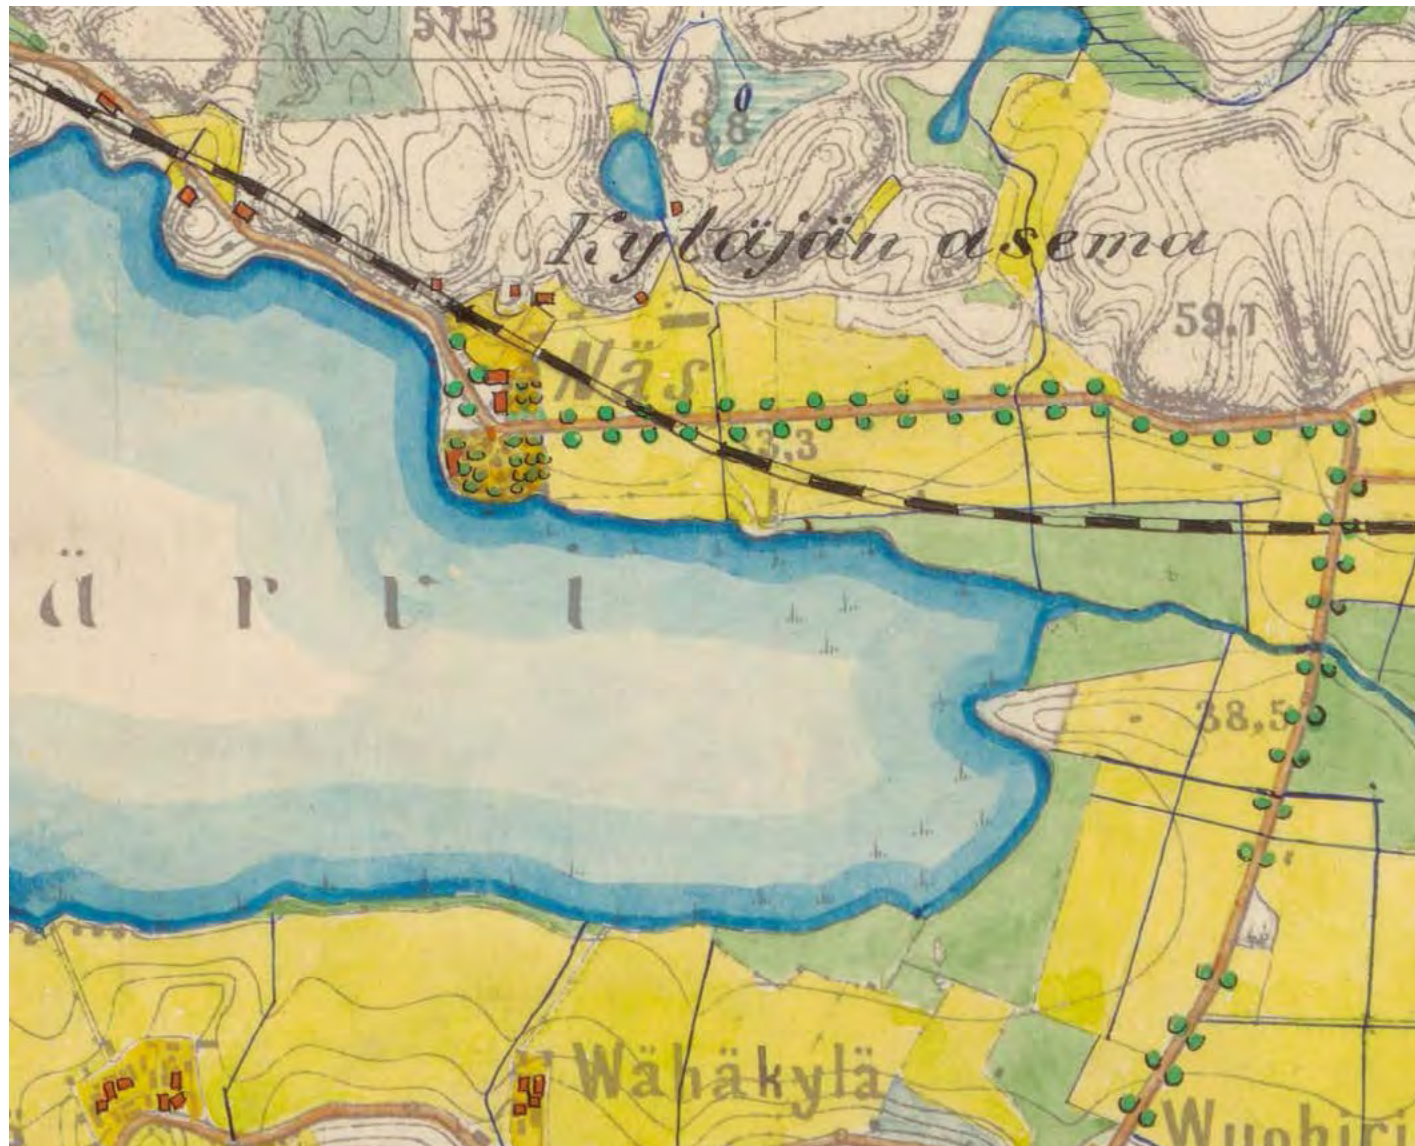
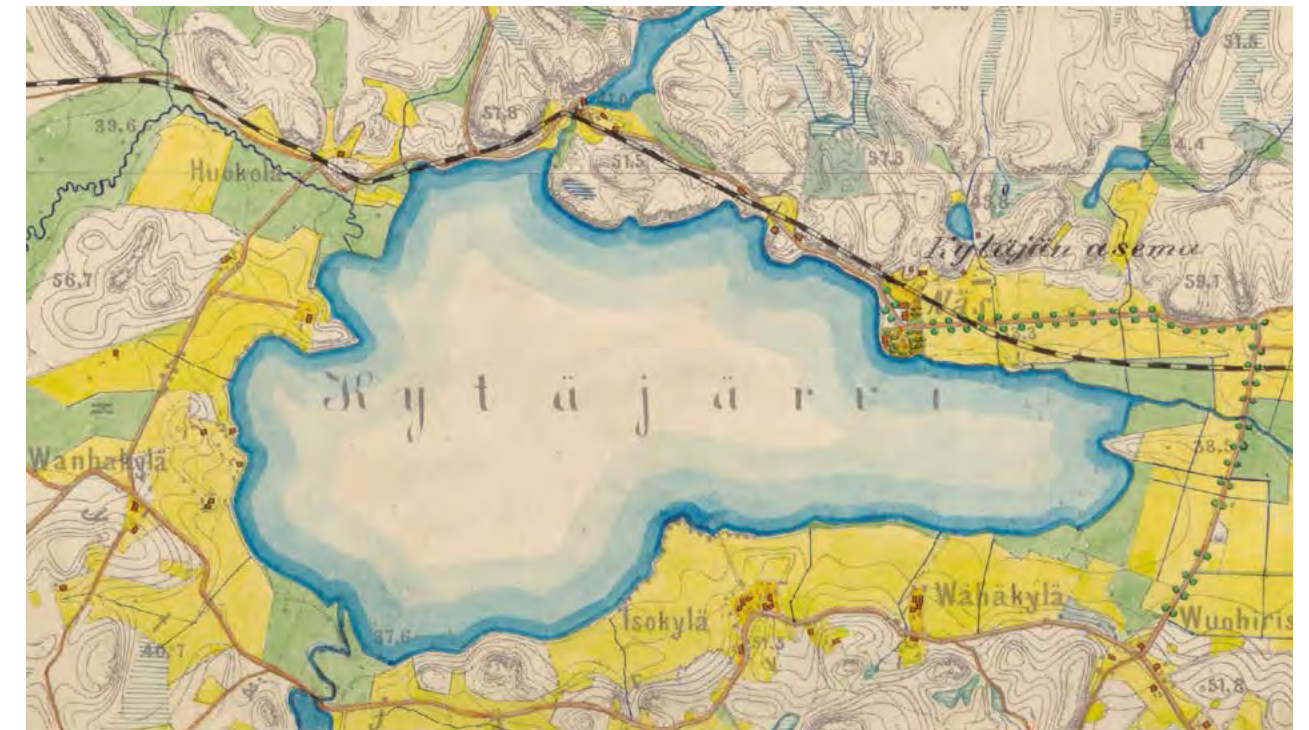
1870-luku

Venäläinen topografikartta 1870-luvulta, Kansallisarkisto

Kartta on laadittu mittakaavaan 1:21 000

1873 vuoden mittaus Karttalehti Joella nimi: Kytäjoki Lehti 28 Rivi XI Kansallisarkisto  
Merkinnät pelto niitty talon tontti puutarha mustatut rakennukset: lato, talousrakennus.  
Rautatielinja on piirretty kartalle jälkikäteen. Uutta päärakennusta ei ole vielä rakennettu.

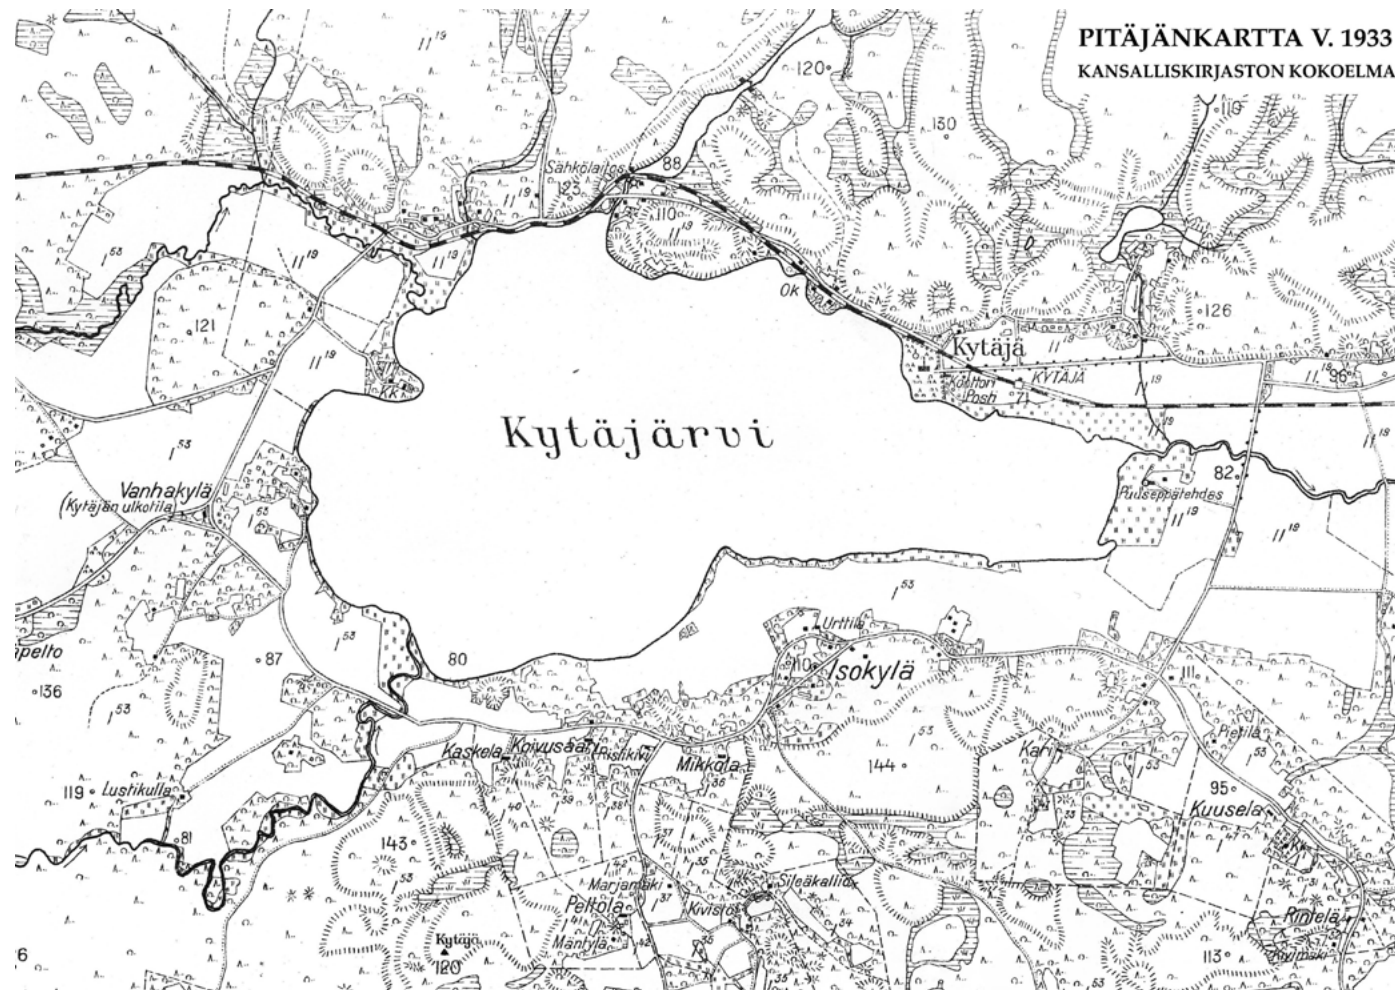
Pitäjänpitäjä 1933, Kansallisarkisto. Rautatielinja, järven pohjukan puuseppätehdas, konttori ja posti edustavat 1900-luvun uudistuksia. Kartan omisti vuodesta 1932 alkaen arkkitehti Väinö Vähäkallio.

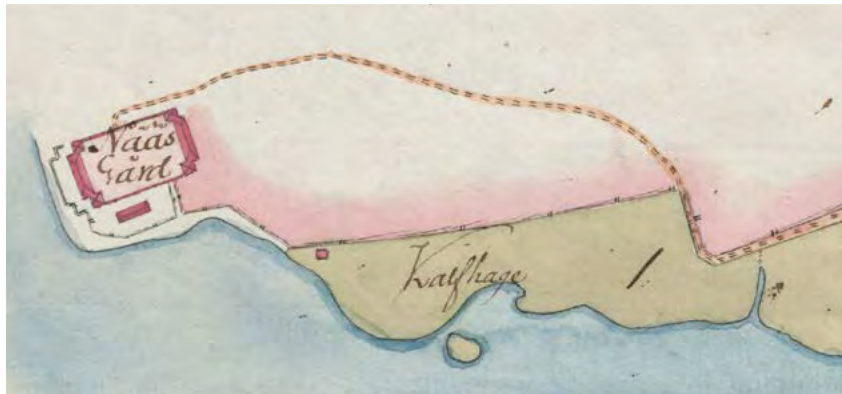
Maanmittari J.P. Westermarkin 1784 piirtämä kartta. Pää- ja siipirakennuksen aidatun pihapiirin lounais- ja eteläpuolelle on piirretty ulompi aitalinja, mahdollisesti pengerrys. Pihaa rajaavat rakennukset on esitetty toistensa peilikuvina. Charta öfver Näse Gårds samt en del af därunderliggande Hemmans Ängar Nurmijärfwi Sockn Borgo Härad och Nylands Lähn afmätte år 1784 af J.P.Westermark, Kansallisarkisto.

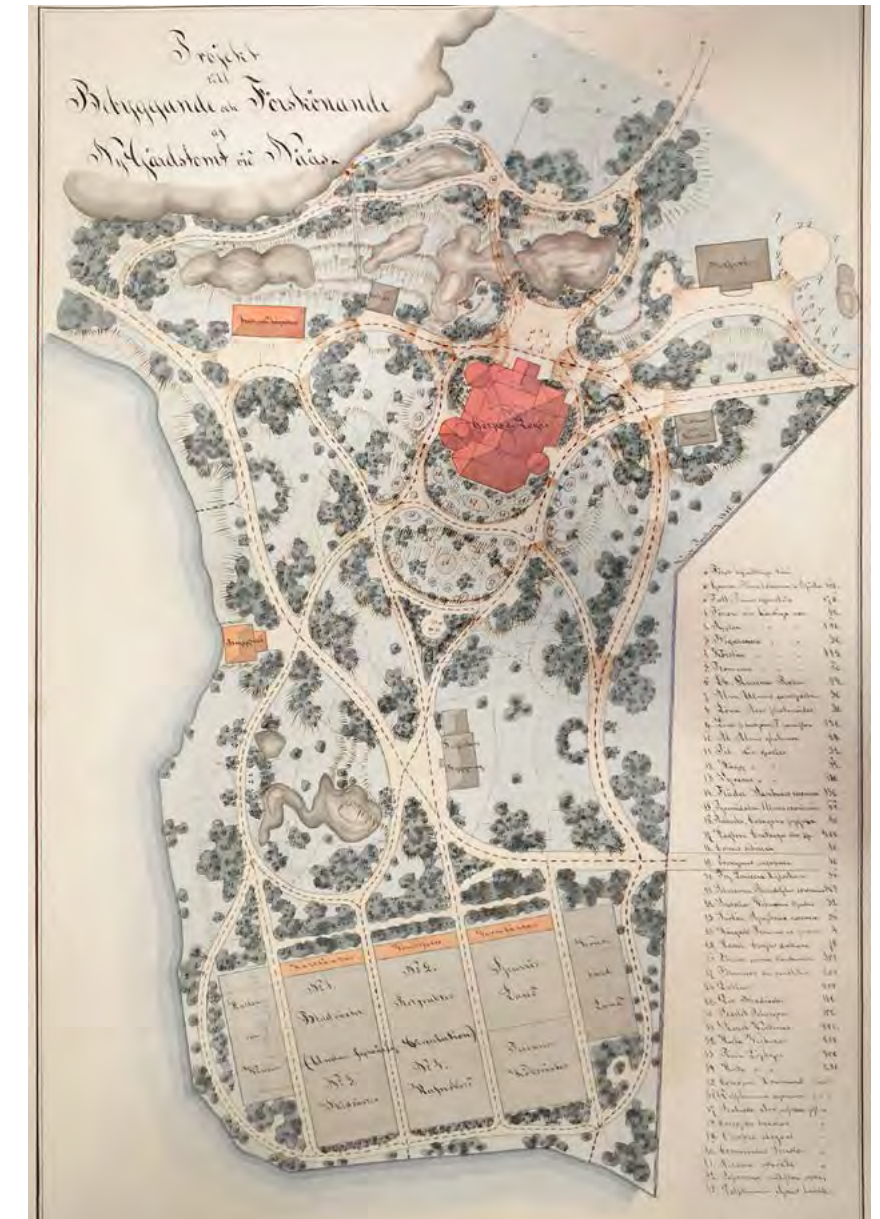
Ehdotus kartanon päärakennuksen ja puutarhaympäristön uudistamiseksi ja kaunistamiseksi. Knut Forsberg 1865. Kytäjän kartanon arkisto.

Christoffer Armfeltin (1765-1848) jälkeläiset myivät kartanon Constantin Linderille 1862. Tärkeänä osana käynnistämänsä uudistusta, Constantin ja Marie Linder suunnittelivat rakentavansa uuden päärakennuksen vanhan, vaatimattoman päärakennuksen tilalle, mutta kauemmaksi niemen lounaiskärjestä. Alueen järjestelyehdotus tilattiin ruotsalaiselta, varsin tunnetulta puutarha-arkkitehdilta Knut Forsbergilta. Puutarhaa varten laadituista suunnitelmista on säilynyt havainnollisesti piirretty ehdotus yksityiskohtaisine kasviluetteloineen vuodelta 1865. Forsberg luonnosteli myös linnamaista uudisrakennusta, joka oli tarkoitus sijoittaa näkyvälle paikalle ylärinteeseen siten, että rakennuksen pääakseli suuntautuisi lounaaseen järven yli. Päärakennusta ympäröi laaja, maisematyylinen puutarha- ja puistoalue, johon sisältyi polveilevia puistokäytäviä ja runsaasti koristeistuuksia. Vanhan päärakennuksen sisäpihan tasanteelle Forsberg ehdotti hyötypuutarhan perustamista.

Suunnitelma jäi kuitenkin tässä muodossa toteuttamatta. Uudistussuunnitelmat viivästyivät, Marie Linder menehtyi sairauteen ja Constantin Linder ehti solmia uuden avioliiton ennen kuin uusi päärakennus lopulta rakennettiin 1870-luvun lopulla. Valmistuessaan se oli Forsbergin mielikuvituksellista pienoislinnaa huomattavasti hillitympi, symmetrinen puurakennus, jossa yhdistyi klassistisen kartanoarkkitehtuurin piirteitä ja 1800-luvun huvilatyylin eloisuutta.

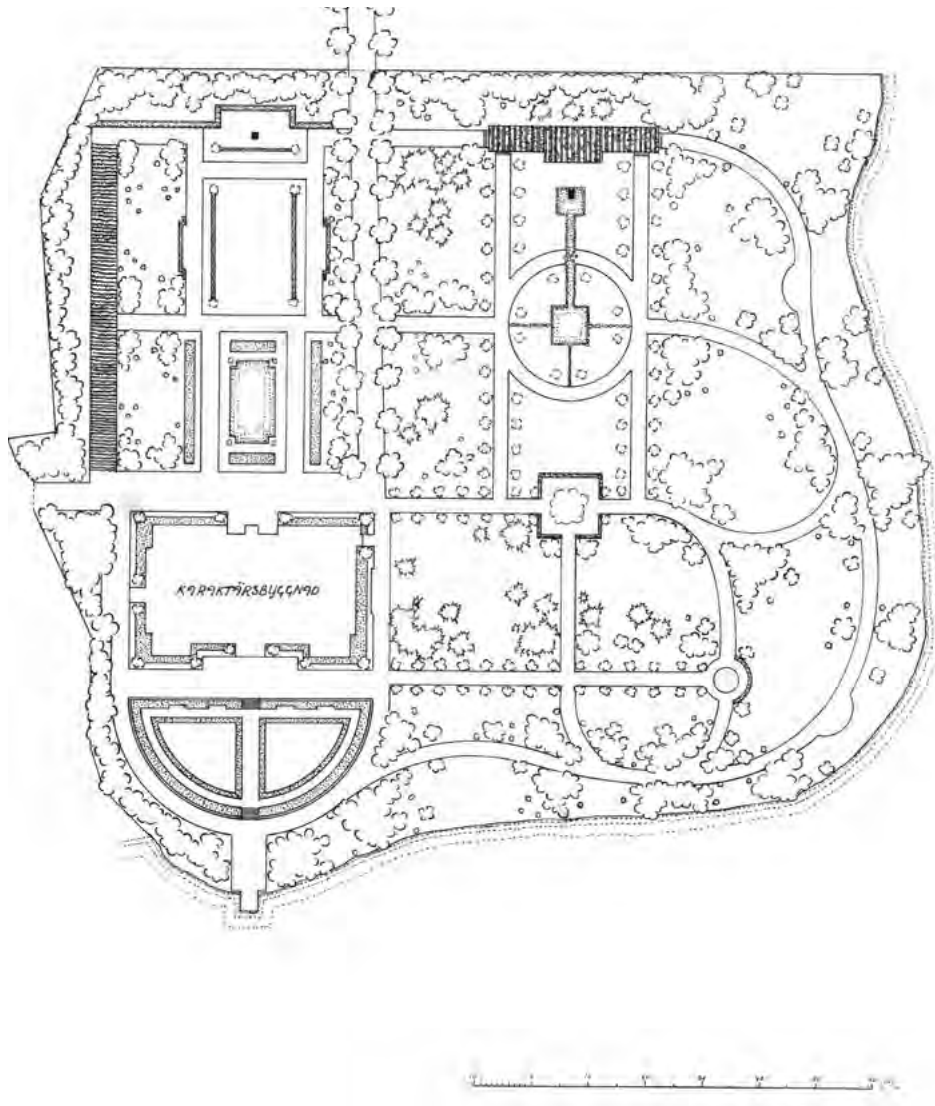
Vasemmalla Paul Olssonin puutarhaehdotus v. 1913. Förslag till parkanläggning å Nääs gård. Arkkitehtuurimuseo

Puutarhan ja päärakennuksen yhteys korostui puutarha-arkkitehti Paul Olssonin laatimissa suunnitelmissa, jotka on päivätty 1913 ja 1919. Suunnitelmat liittyivät Constantin Linderin pojan, Hjalmar Linderin uudistushankkeisiin. Hänen toimestaan päärakennuksen arkkitehtuuria pelkistettiin ja kartanon lähiympäristö sai ajanmukaisen asun.

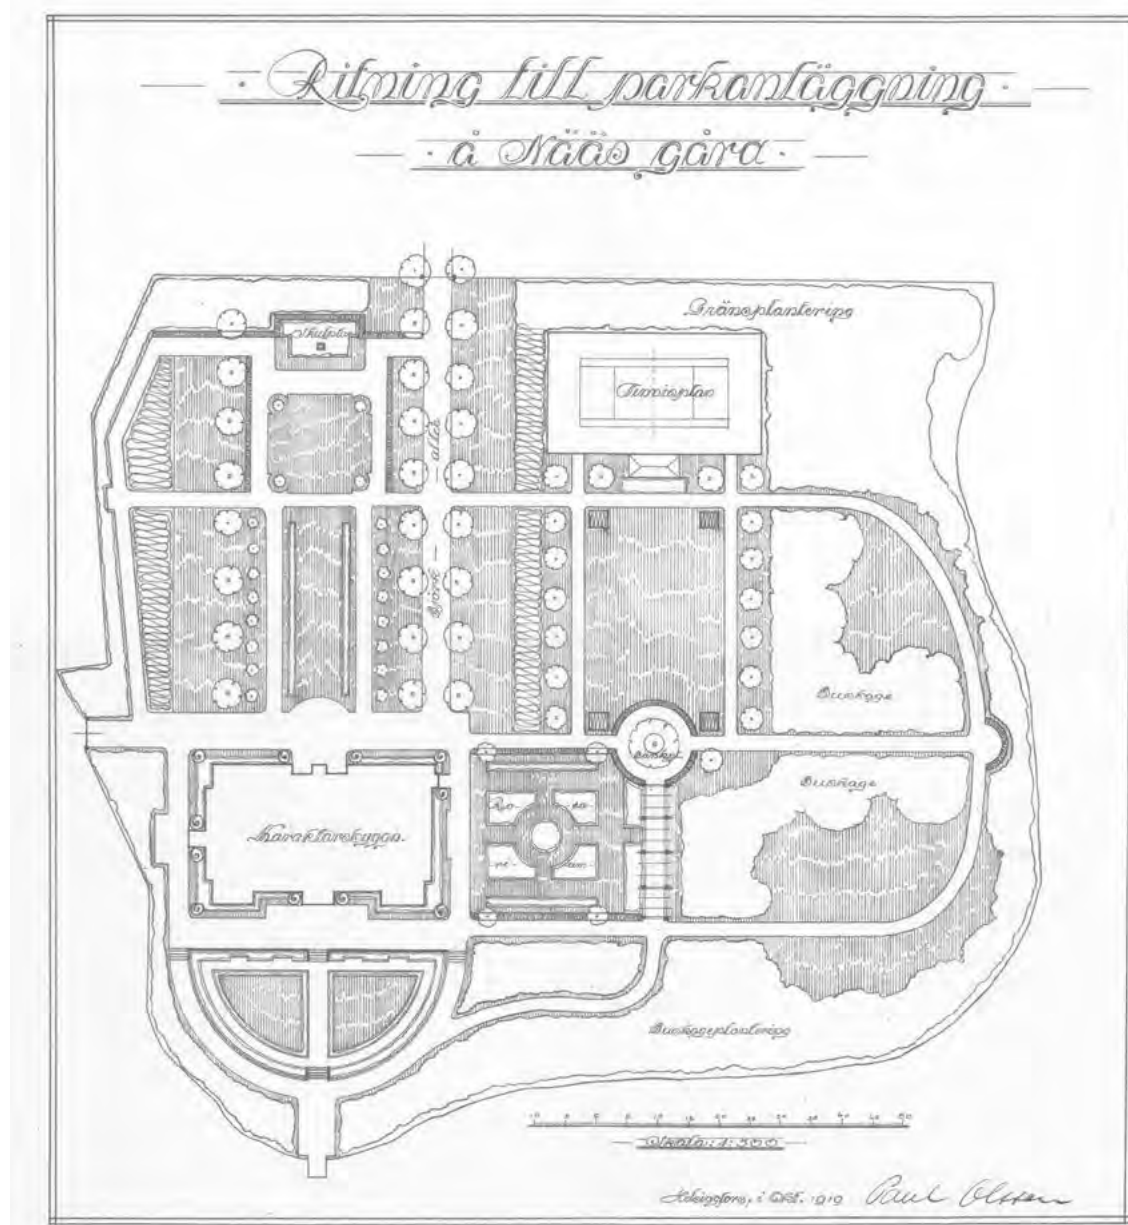
Paul Olssonin piirustus 1919. Ritning till parkanläggning å Nääs gård. Arkkitehtuurimuseo  
Piirustuksen valmistuessa lokakuussa 1919 kartanon omistaja oli jo vaihtunut Nobel Standard Osakeyhtiöksi. On hyvin mahdollista että puutarha tenniskenttineen oli ehditty saattaa valmiiksi jo Linderin aikana.

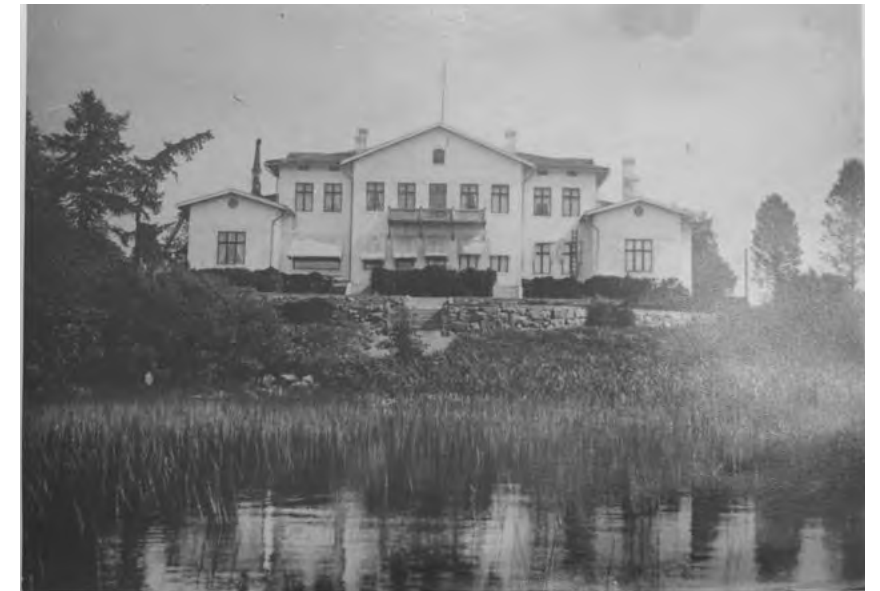
Kuvassa näkyy kaareva terassimuuri ja säännönmukaisia pensastutuksia. Valokuva mahdollisesti n. 1920. HyKM

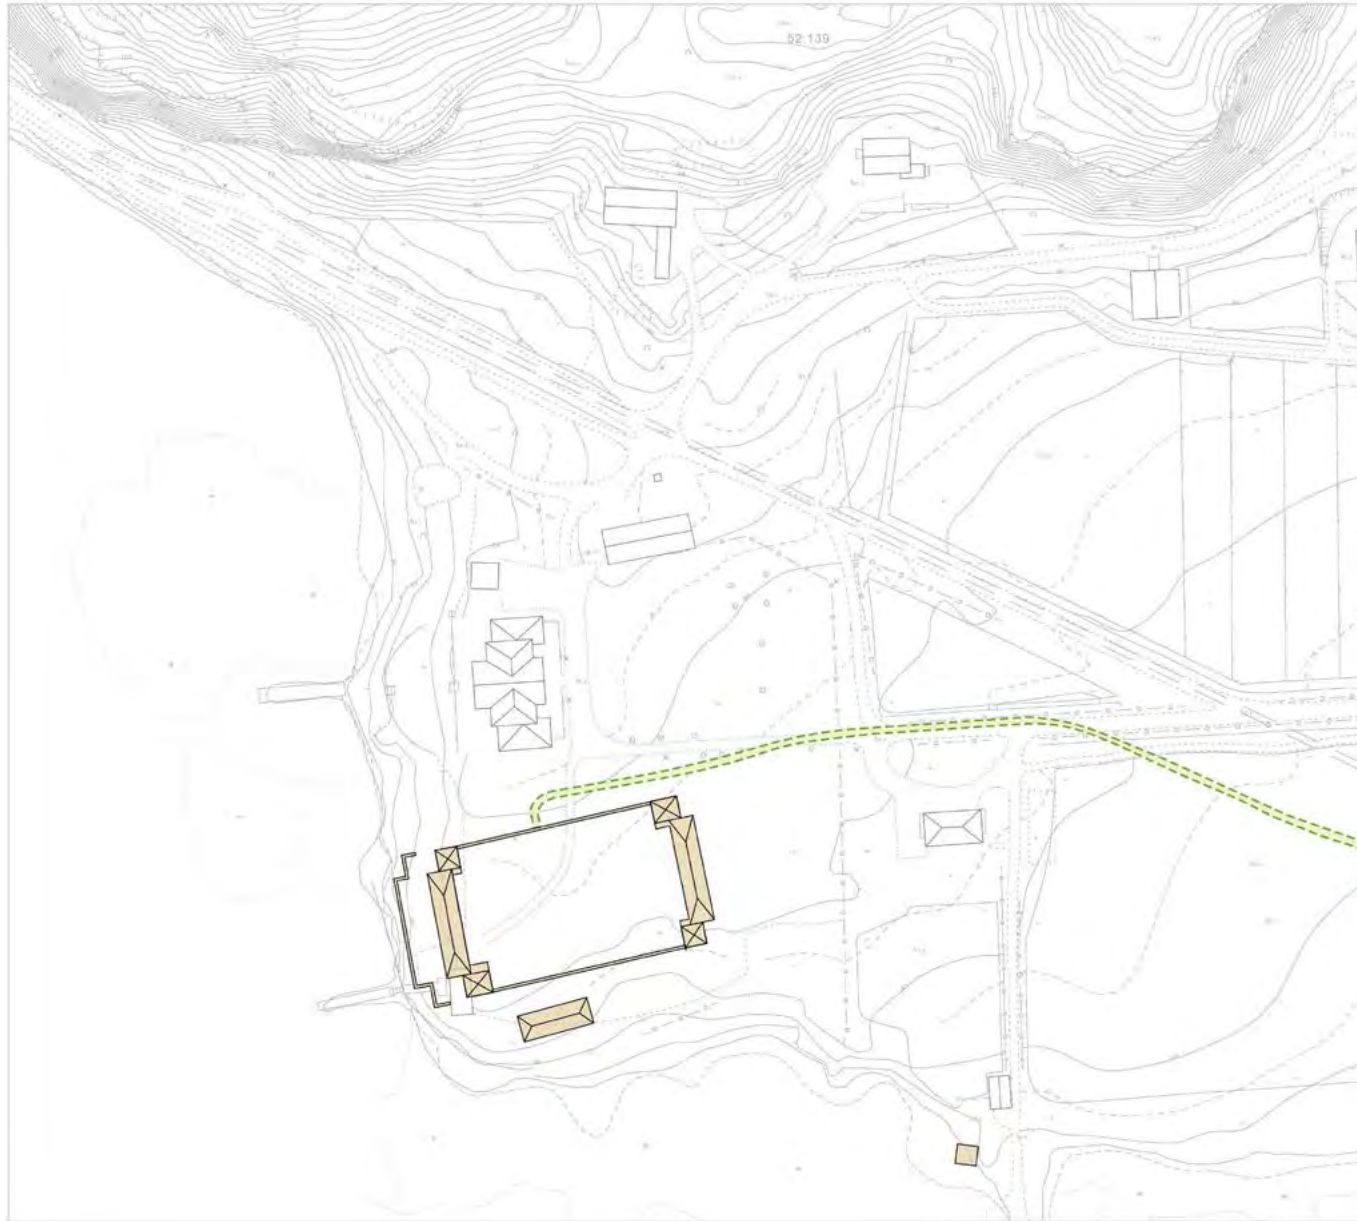
V. 1784 MAANMITTAUSKARTASSA ESITETTY RAKENNUS

V. 1784 MAANMITTAUSKARTASSA ESITETTY TIE

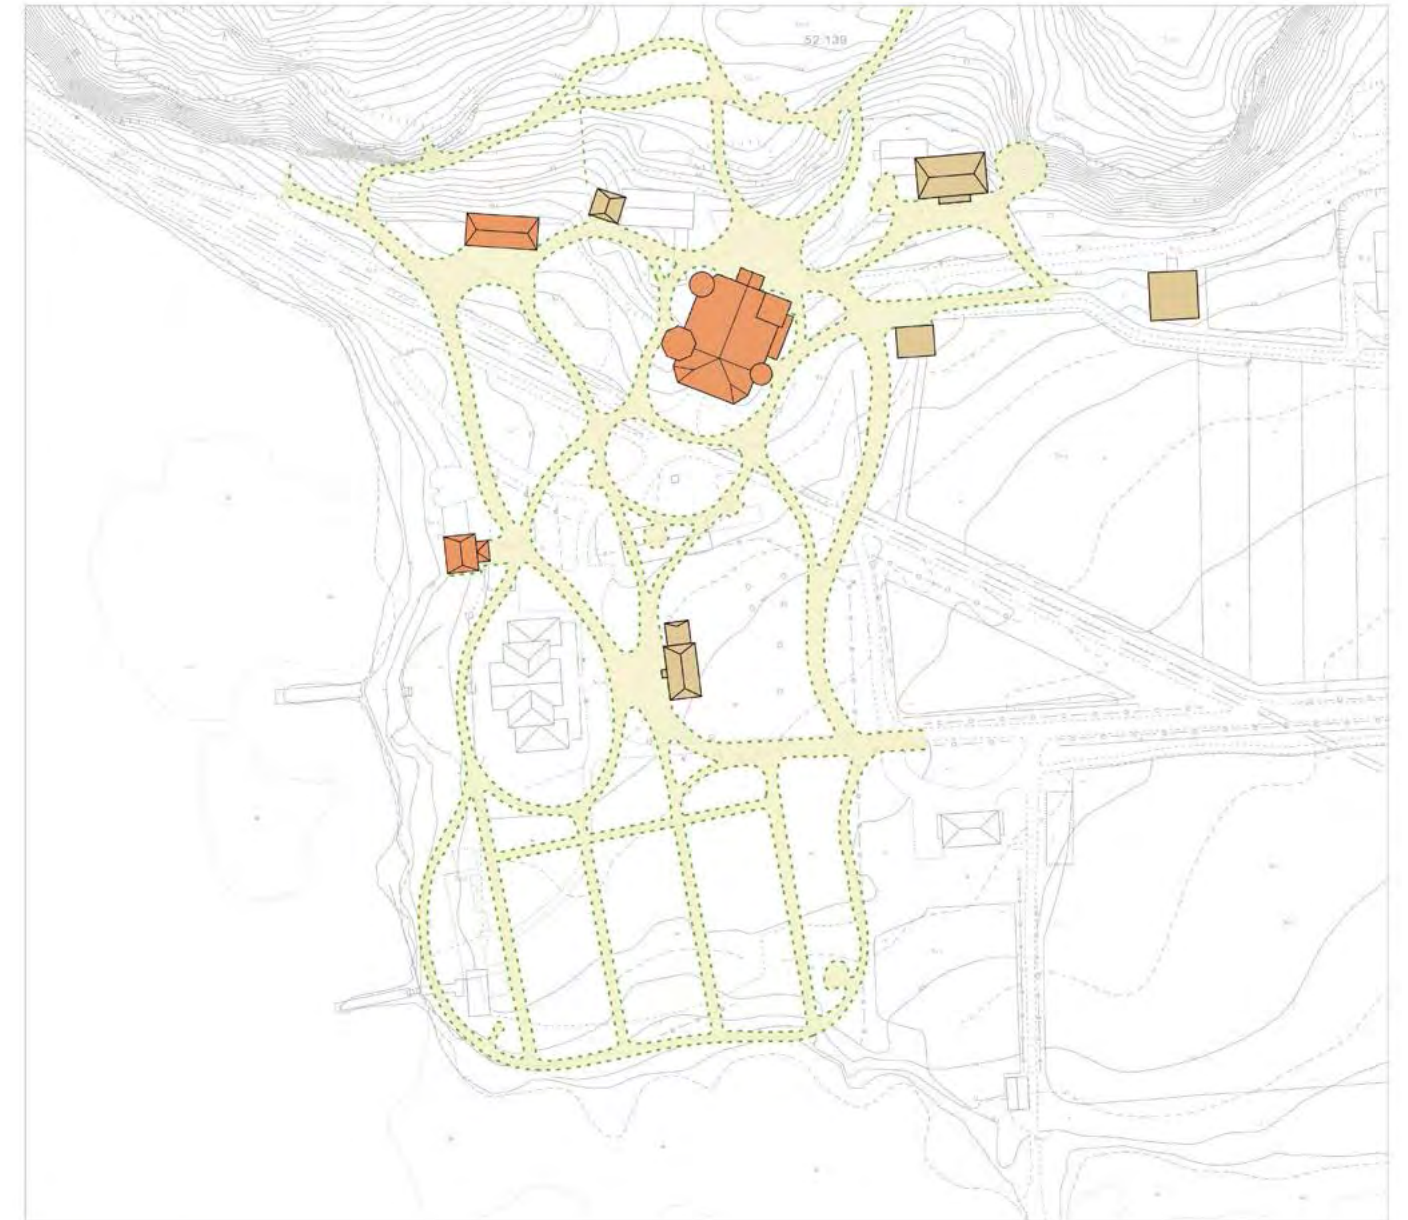
V. 1865 EHDOTUKSESSA ESITETTY OLEMASSA OLEVA RAKENNUS

V. 1865 EHDOTETTU KÄYTÄVÄ- / TIELINJA

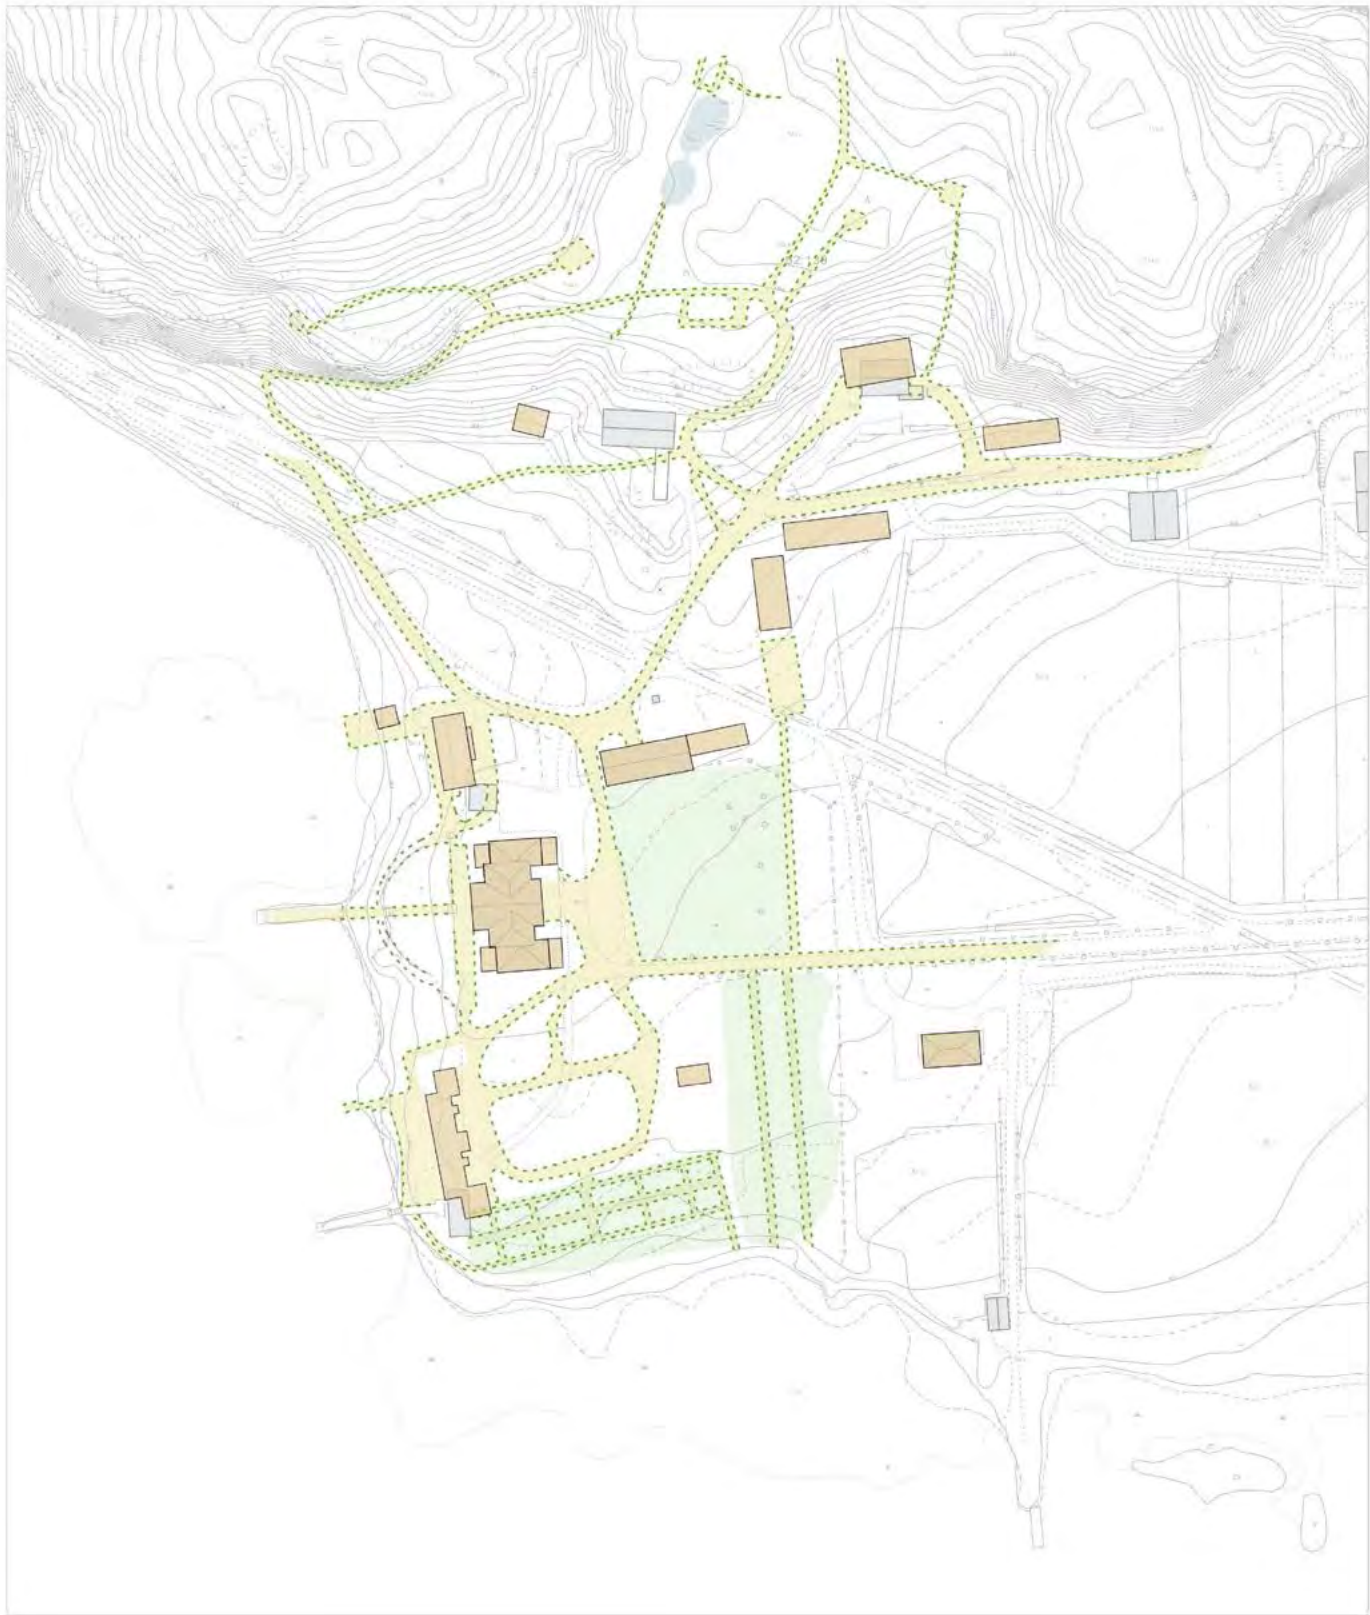
- MUUT NYKYISET RAKENNUKSET
- V. 1875 SUUNNITELMASSA ESITETYT RAKENNUKSET
- V. 1875 SUUNNITELMASSA EHDOTETTU KÄYTÄVÄ- / TIELINJA

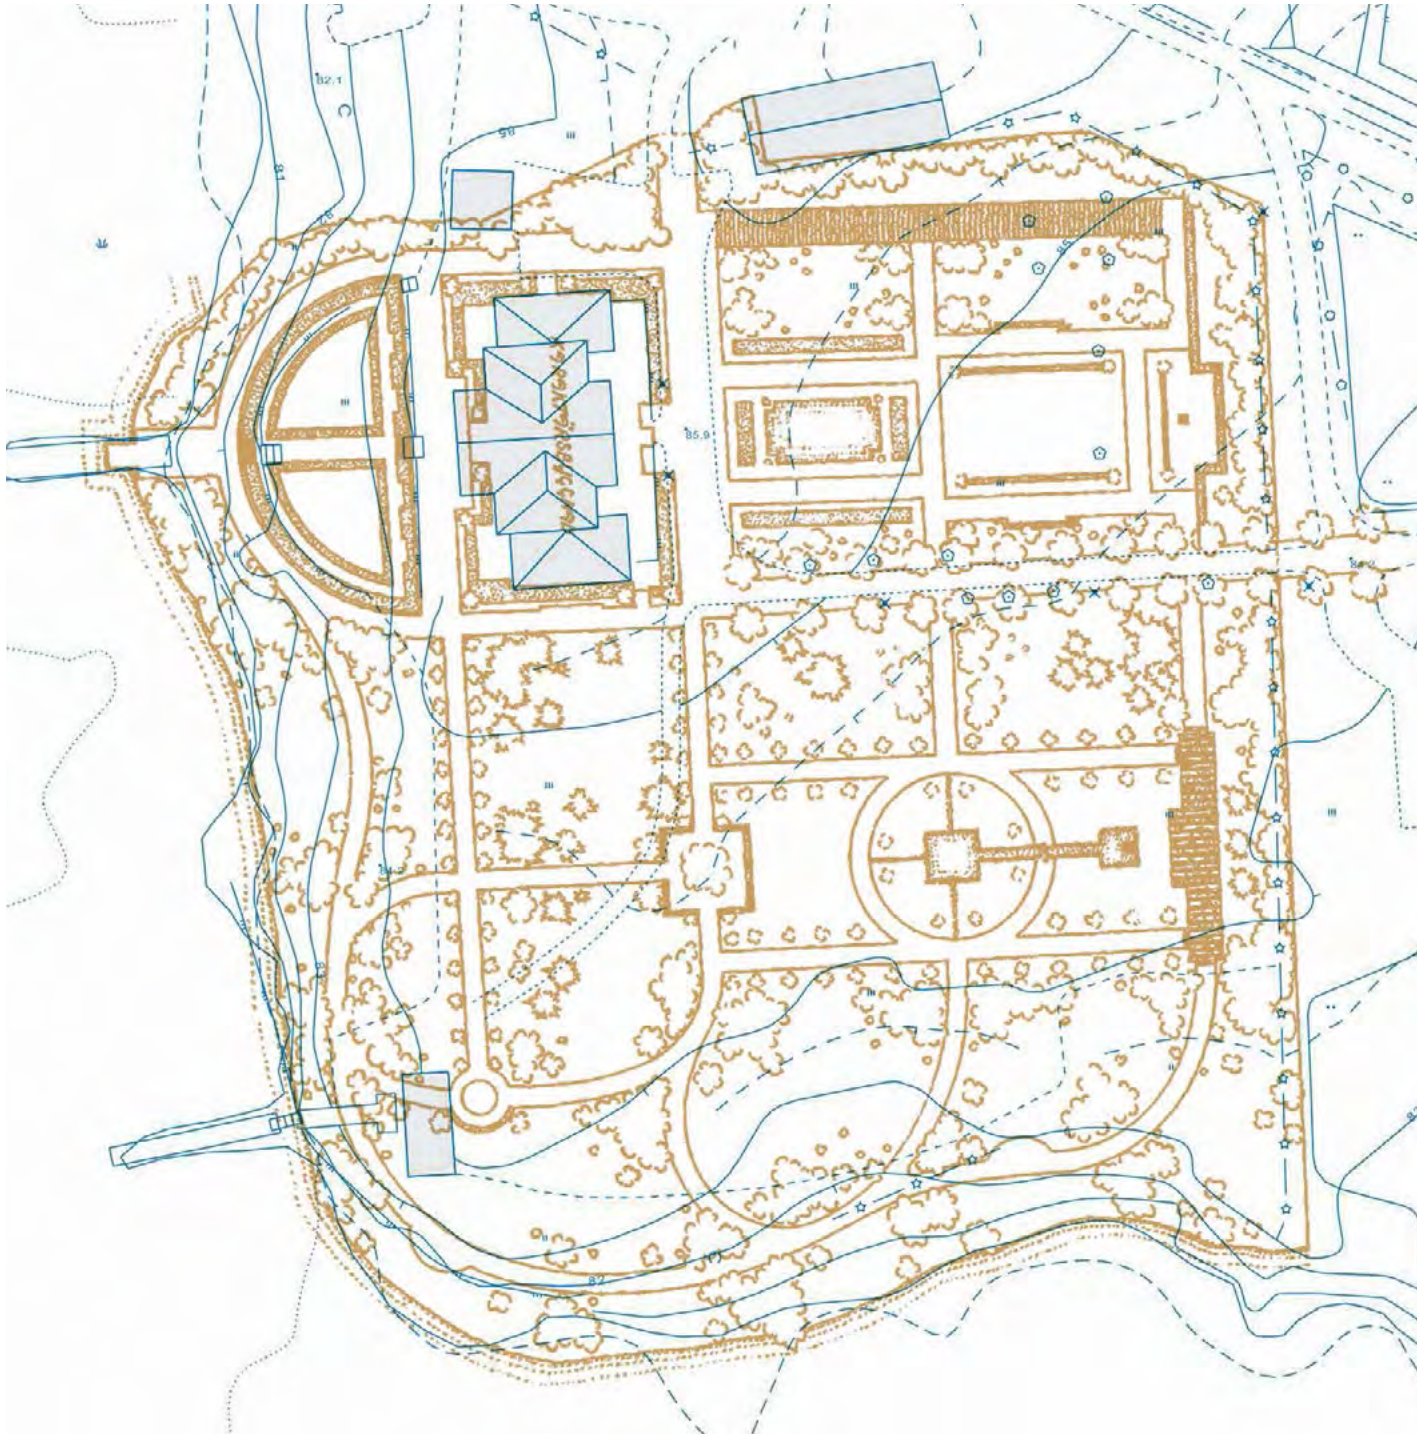
Nykykartan päällä siirretty Paul Olssonin puutarhaehdotus v. 1913.

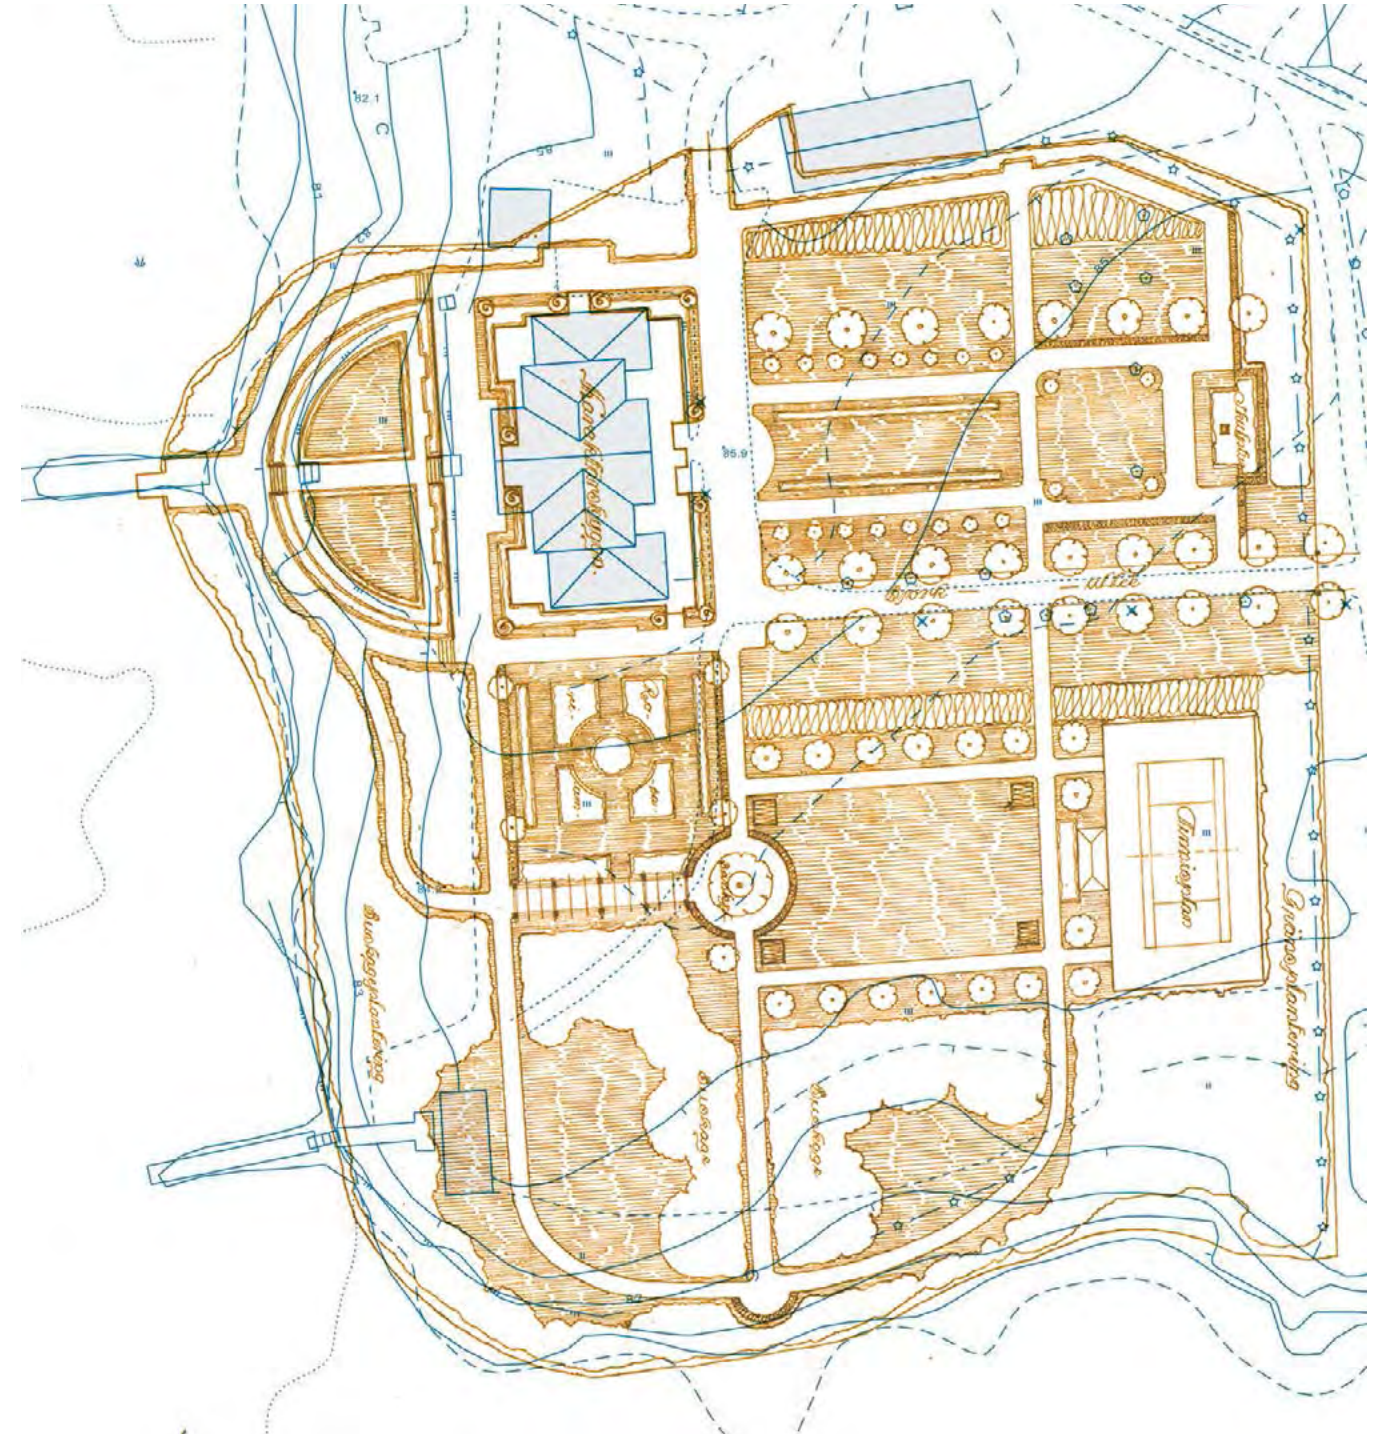
Nykykartan päällä siirretty Paul Olssonin puutarhaehdotus v. 1919.

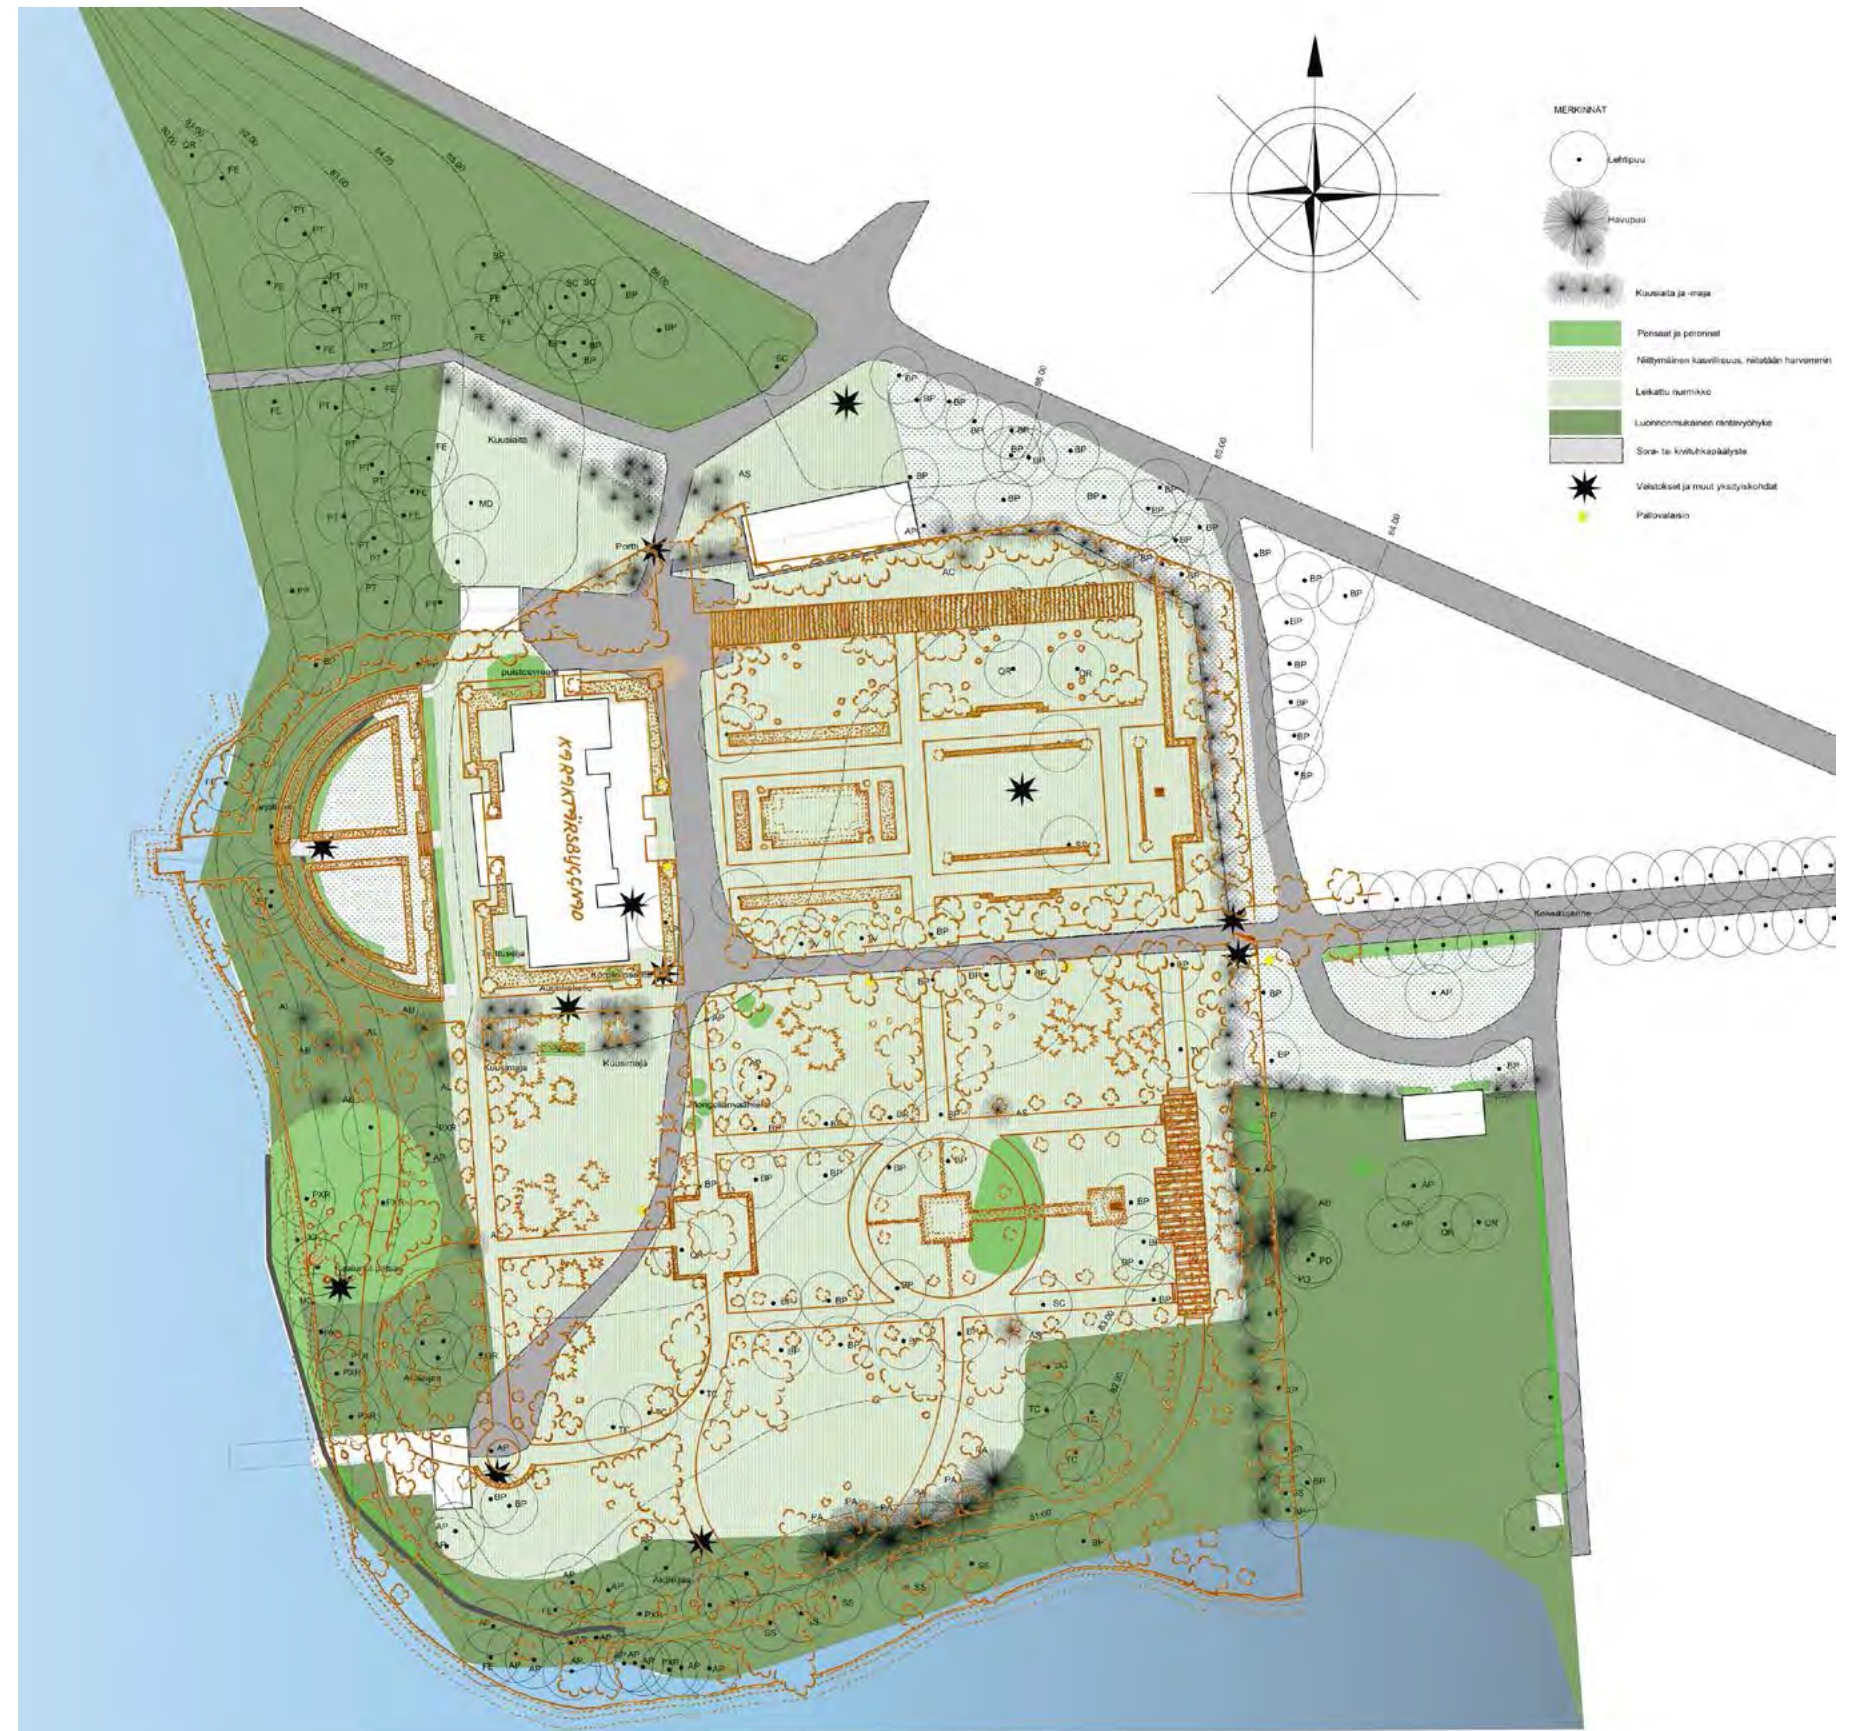
Paul Olssonin ehdotus v. 1913 (ruskea viiva) ja puistohistorian selvityksen puustokartoitus (Ark 2016 / Auli Hirvonen, 2000). Vertailu osoittaa, että puiden sijoitus vastaa suunnitelman päälinjoja ja että esimerkiksi vanhemmille arvokkaille yksittäispuille, kuten suurelle tammelle, oli varattu paikka puutarhassa.
