# KYTÄJÄN KARTANON TALOUSKESKUKSEN ALUEEN RAKENNUSHISTORIASELVITYS

Kati Salonen ja Mona Schalin Arkkitehdit Oy  
Arkkitehtitoimisto Kristina Karlsson

## RAKENNUSHISTORIAN SELVITYS 2017

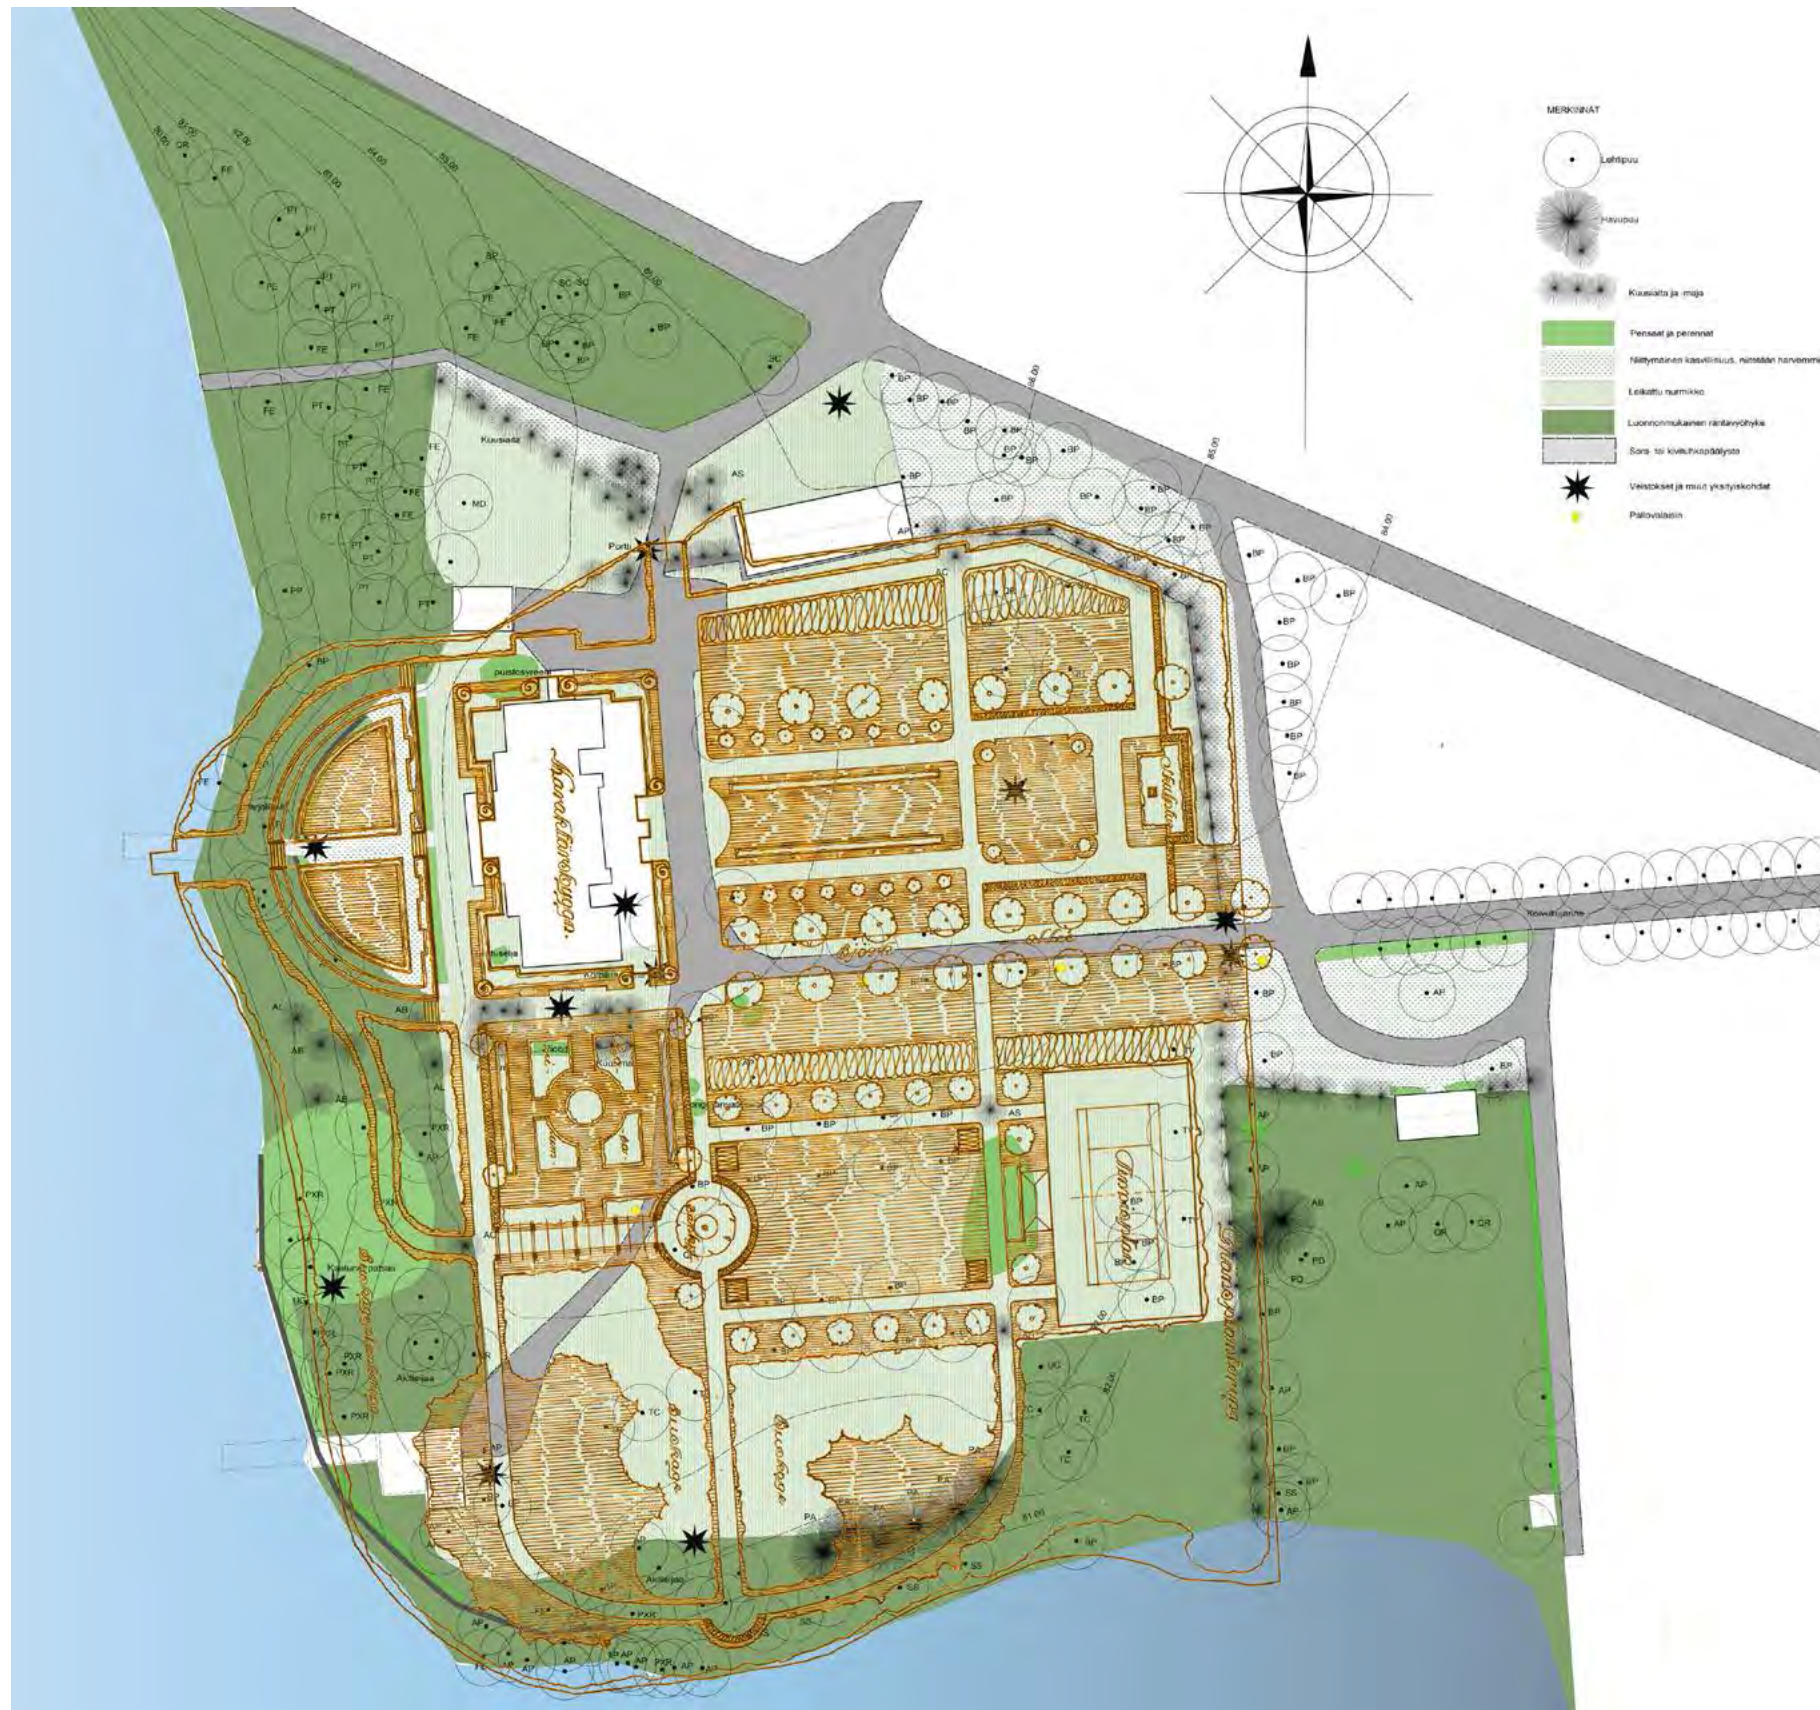
Paul Olssonin ehdotus v. 1919 (ruskea viiva) ja puistohistorian selvityksen puustokartoitus (Ark 2016 / Auli Hirvonen, 2000). Vertailu osoittaa että puuston sijoitus noudattaa somitelman päälinjoja.

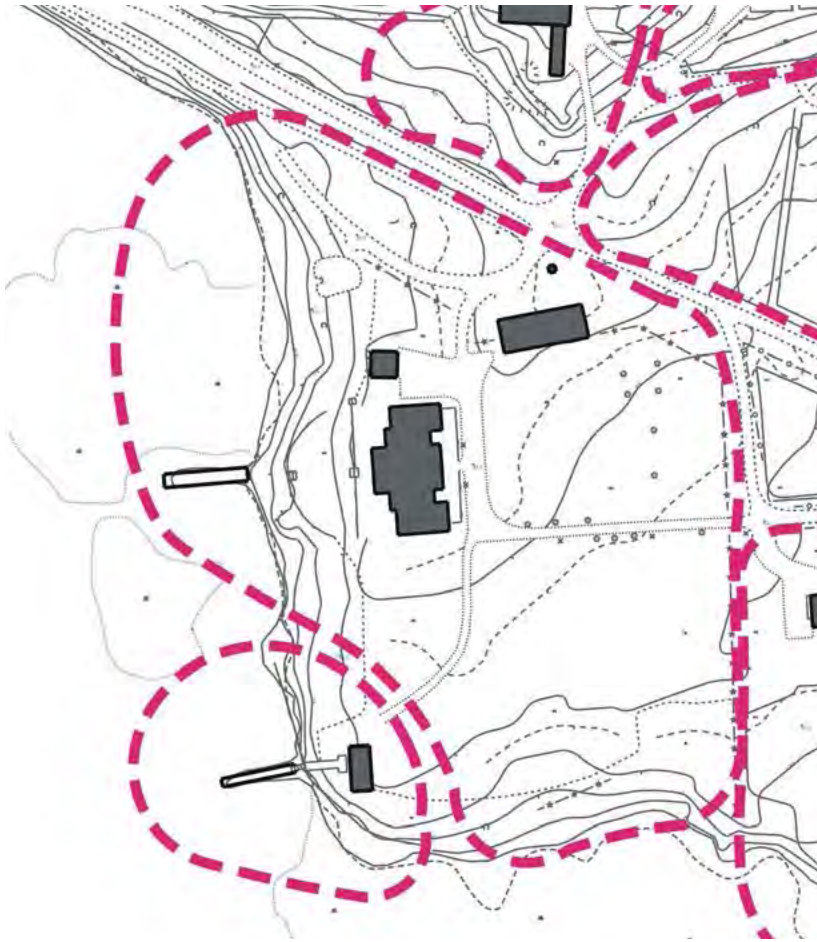
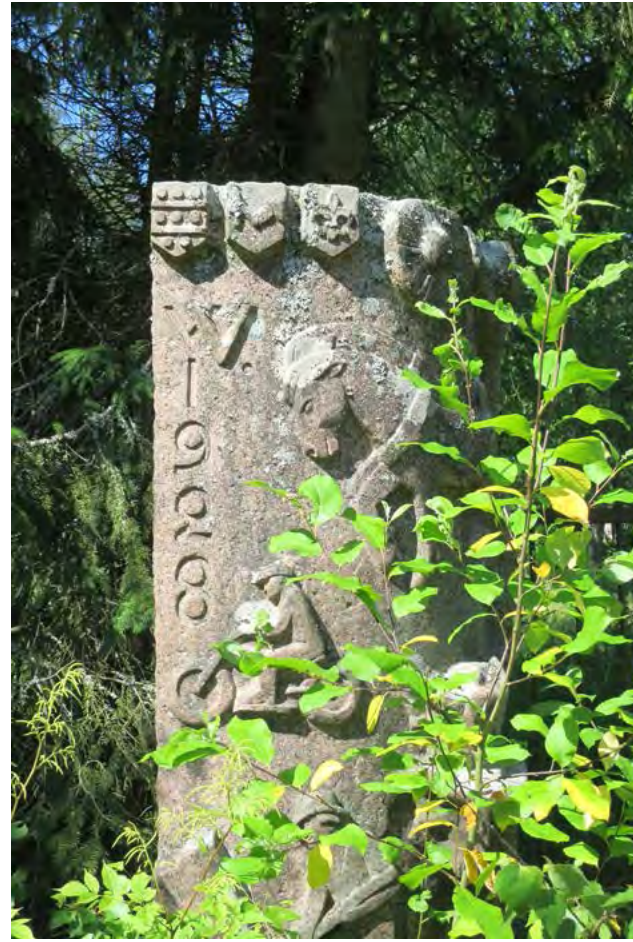
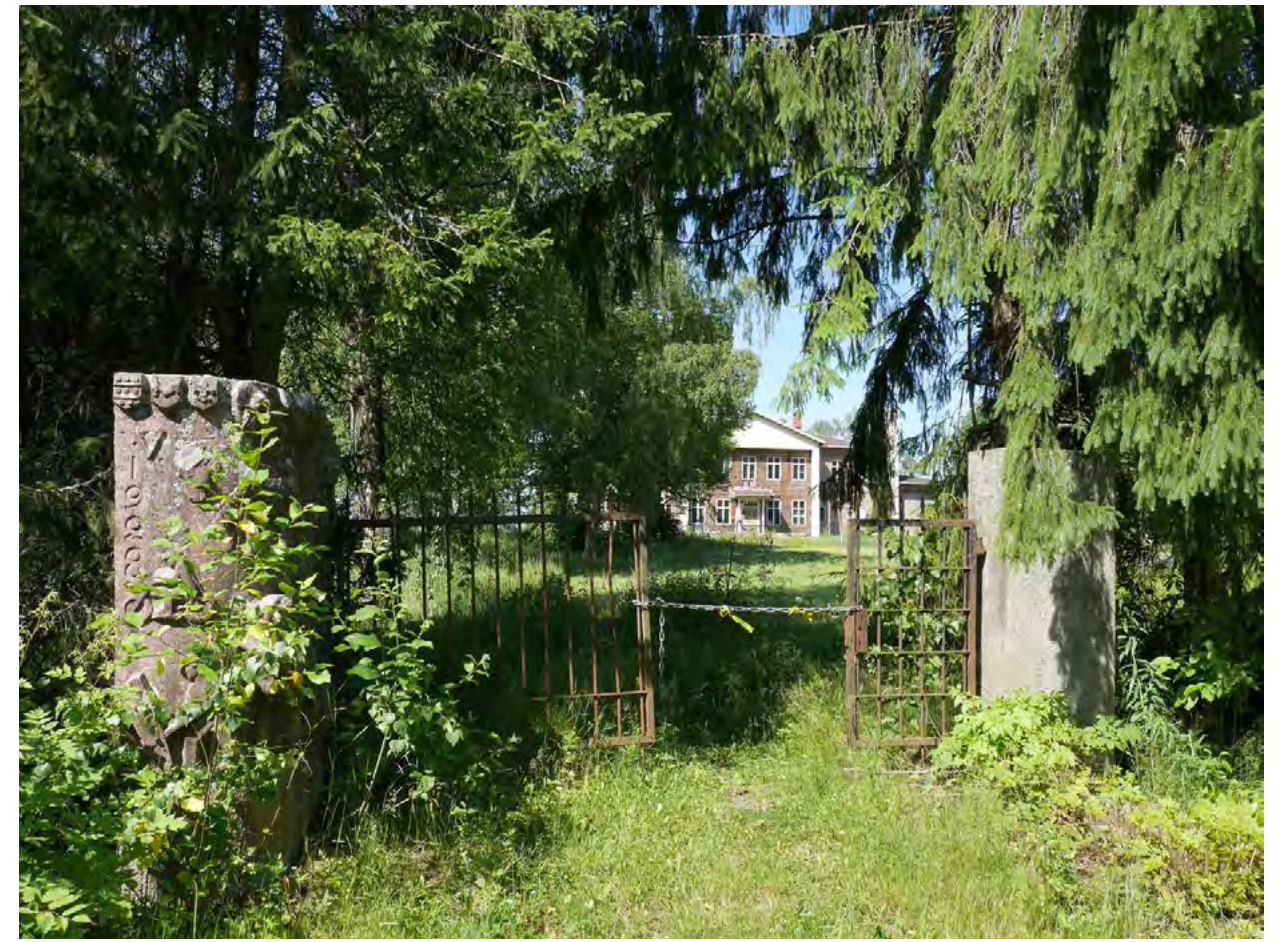
Näkymä portista kohti päärakennusta, kuva 2016. "Vasemmanpuoleinen graniittipilari on taiteellisesti koristettu kartanon historiaan liittyvällä kohokuvasarjalla. Kiven on muovannut v. 1928 Gunnar Finne. Näemme siinä kartanon entisten aatelisten omistajien vaakunakilpiä ja päärakennusta esittävän tyylitellyn kuvion vieressä raivaajan, kyntäjän, kylväjän ja viljanleikkaajan sekä kaksi monumentaalisen vaikuttavasti muotoiltua sonnia." (Suomen kartanot ja suurtilat, 1938)

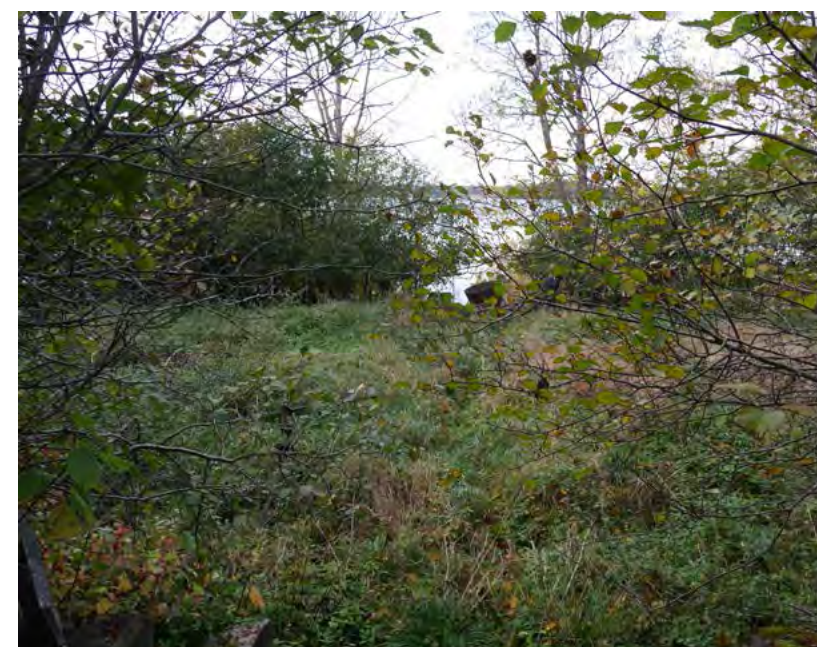
Terassimuuri ja kaareva pengerrys v. 2016.

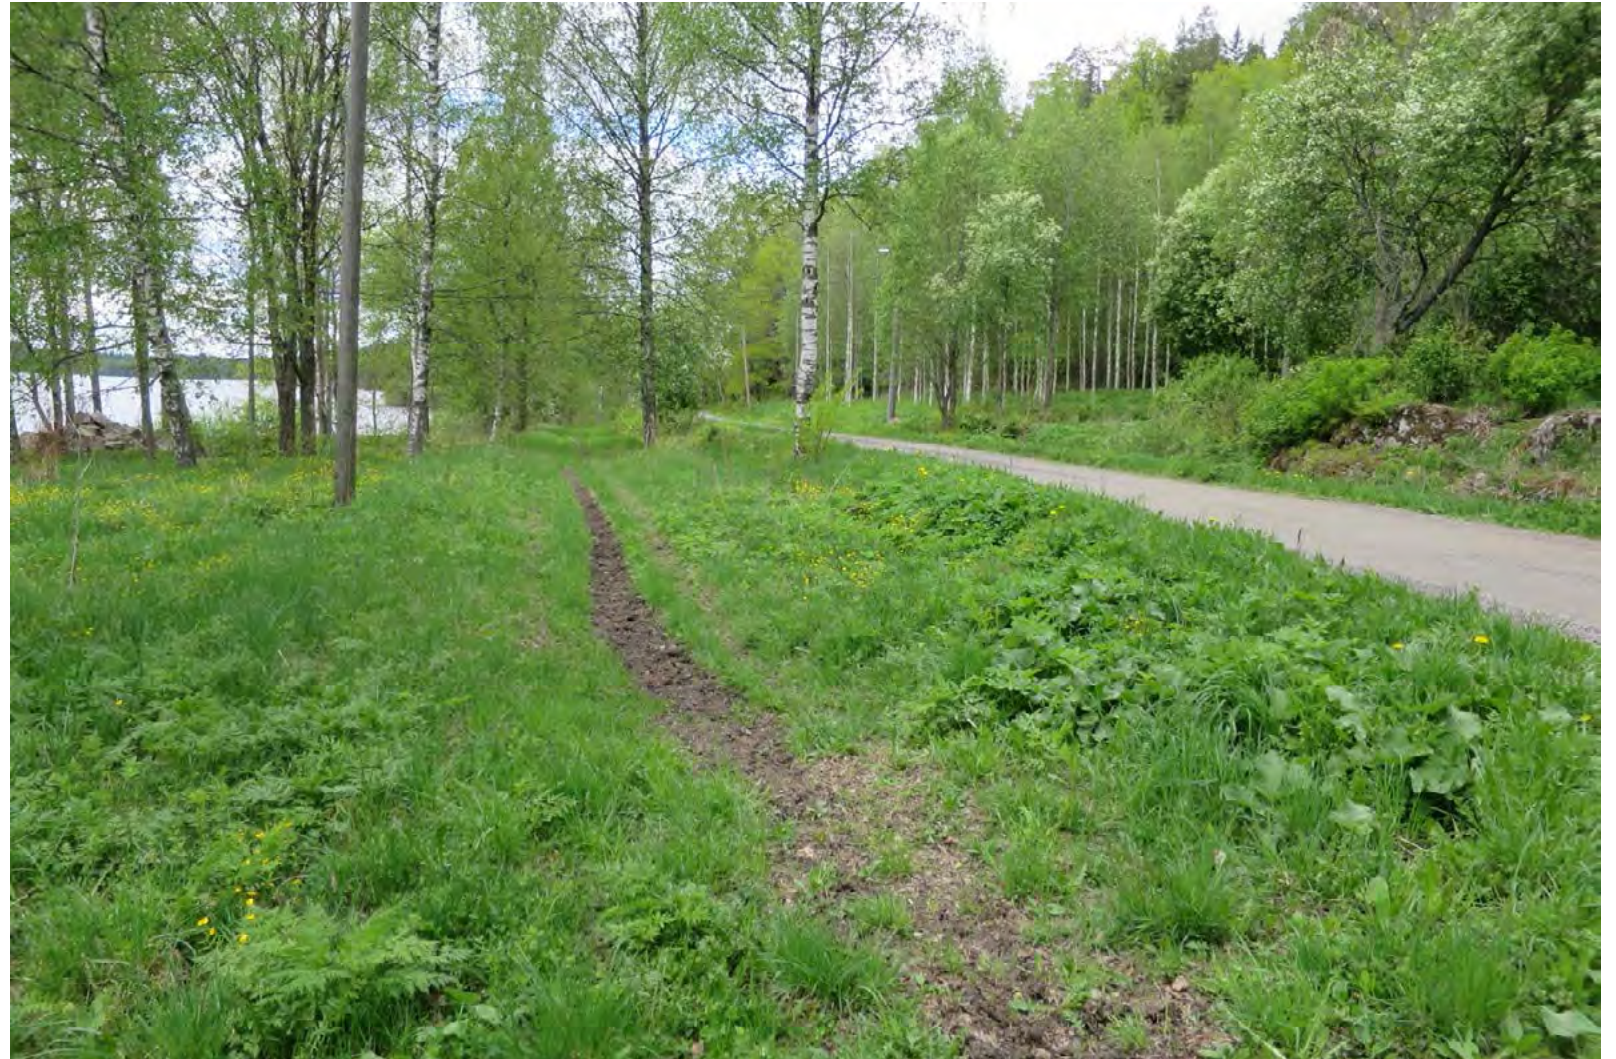
Entinen kapearaiteinen rautatielinja on kulkenut väentuvan pohjoispuolella.

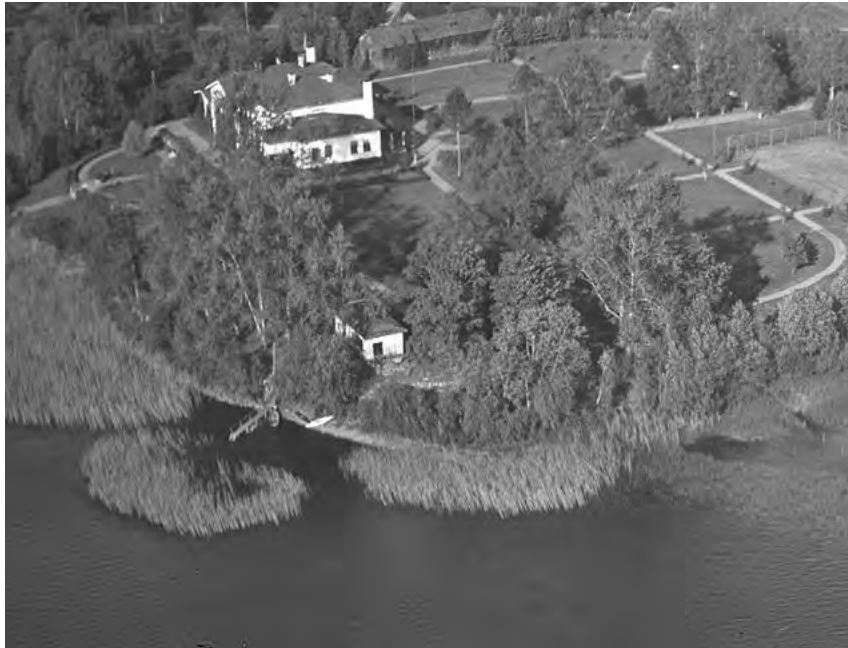
Saunan ympäristö ilmakuvassa vuodelta 1938. Sotamuseon arkisto.

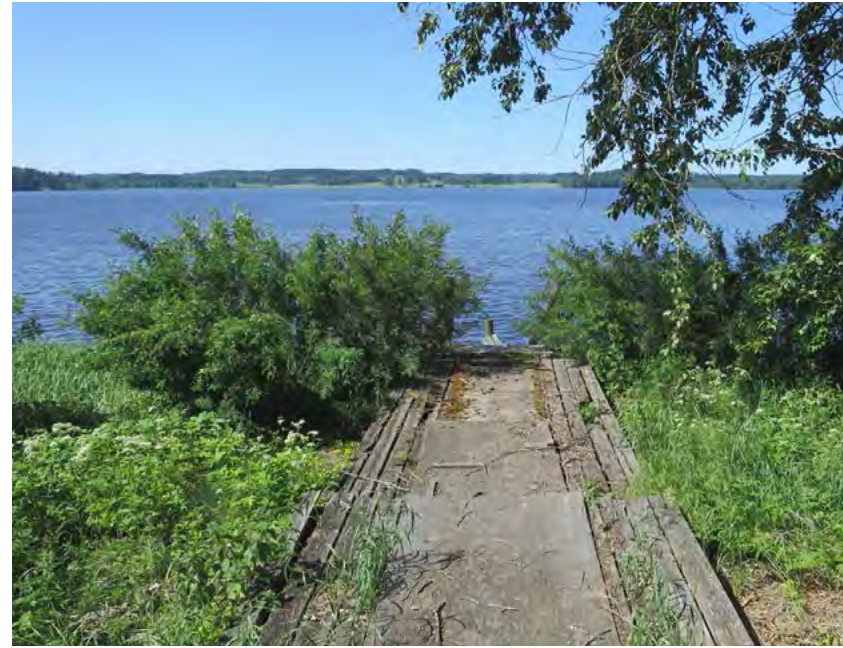
Pihaterassilta johtaa puurakenteinen erittäin huonokuntoinen terassikäytävä rantaan laiturille.

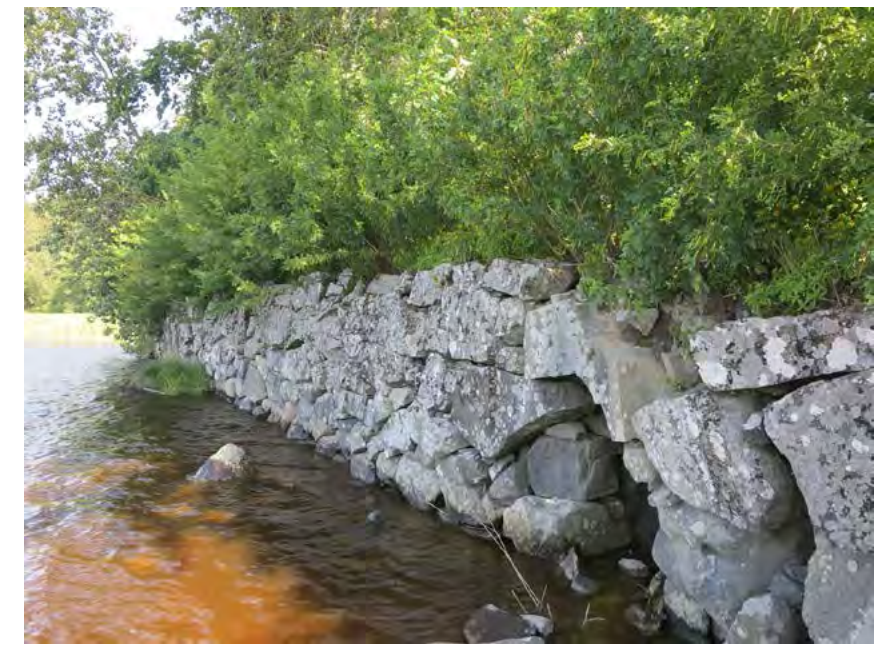
Rannan tukimuuri rajautuu veteen saunan länsipuolella.

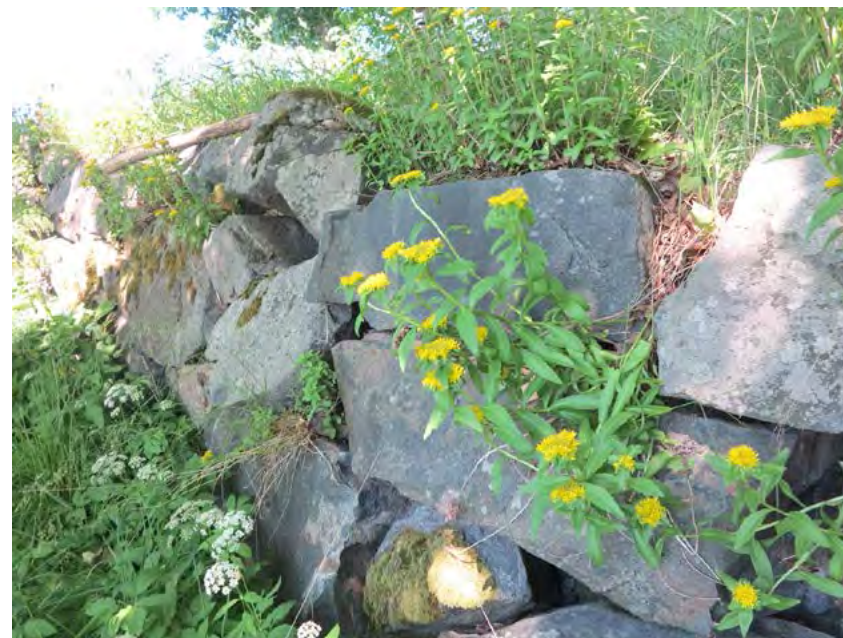
Rannan tukimuuri saunan eteläpuolella

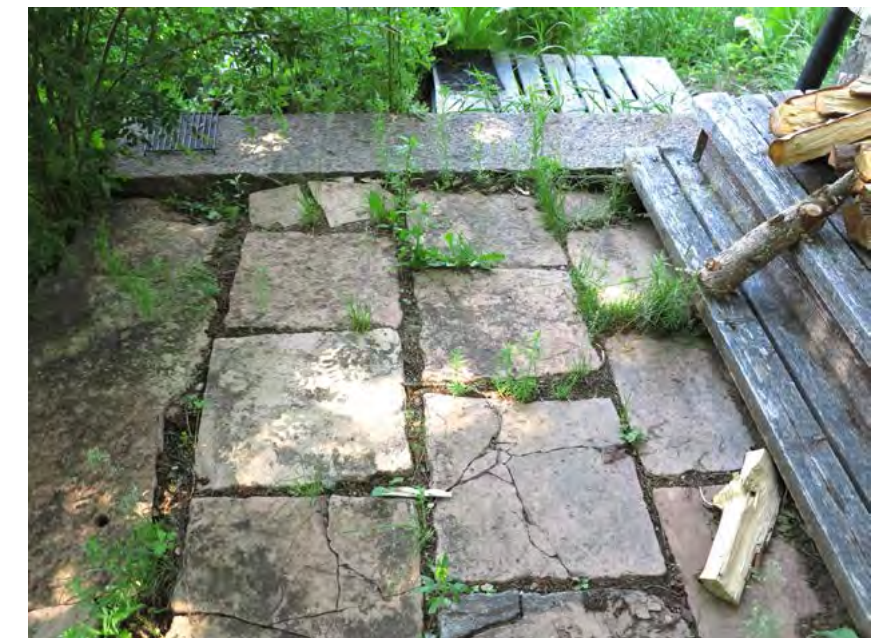
Pihaterassin kivi- ja puurakenteita.

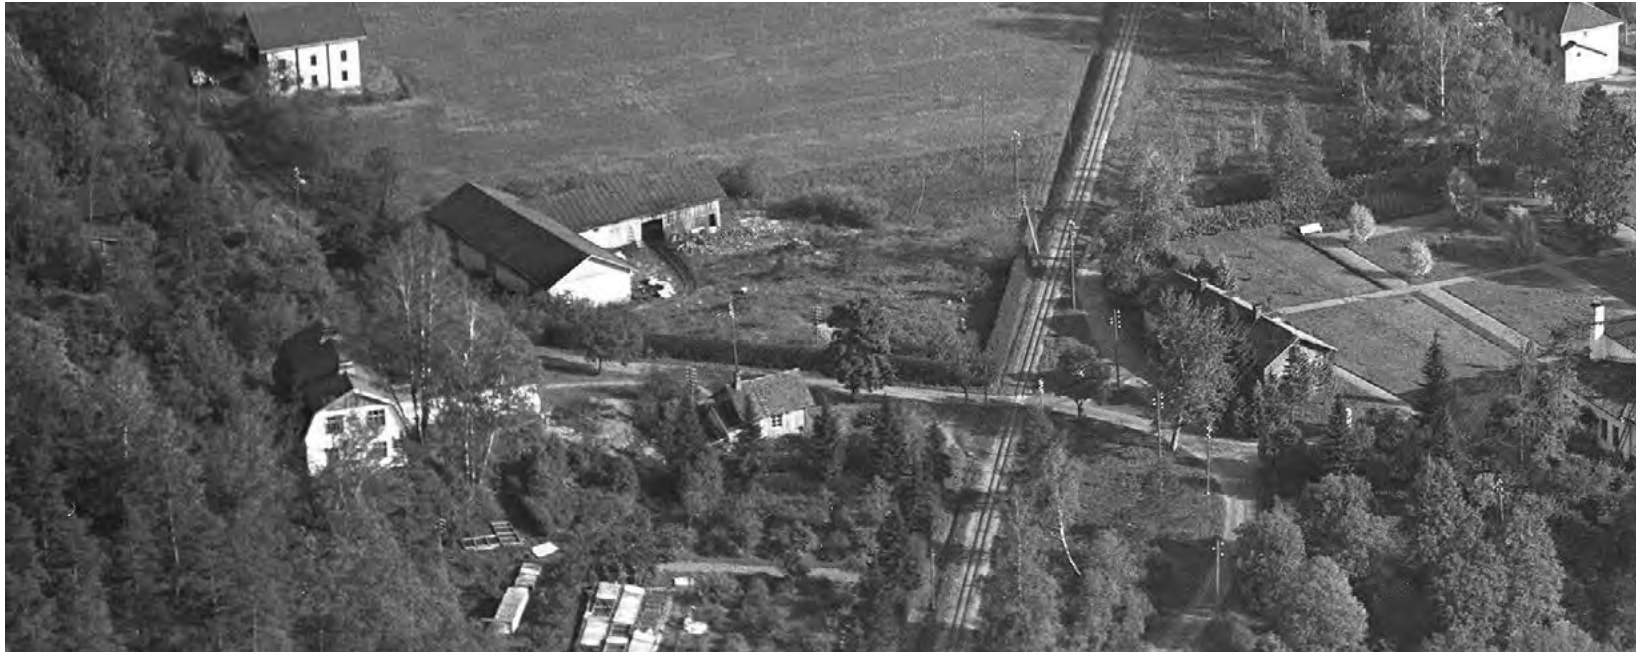
Puutarhurin talo ja puutarha ilmakuvassa vuodelta 1938/ Sotamuseon arkisto.

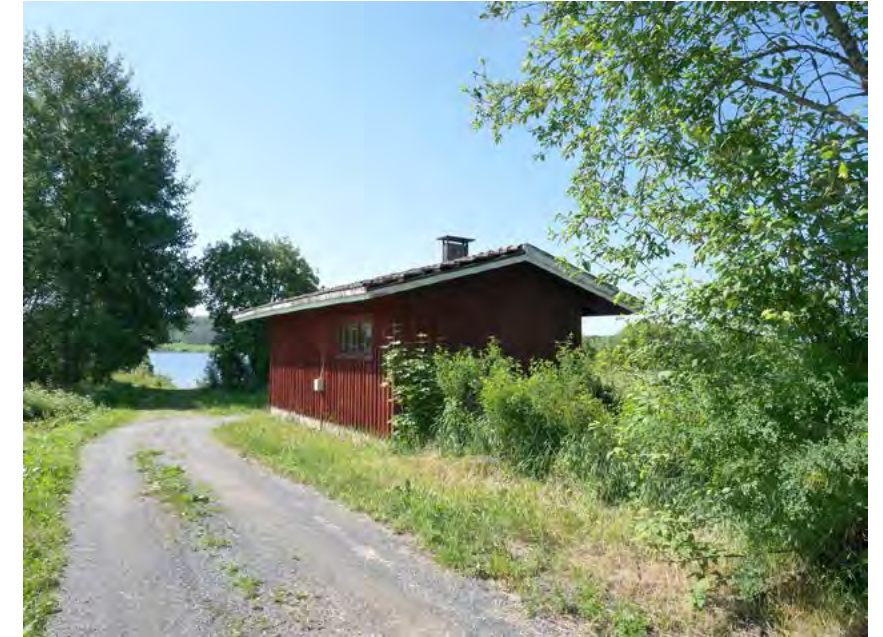
Rannassa on 1980-luvulla vanhan saunan tilalle rakennettu saunarakennus.

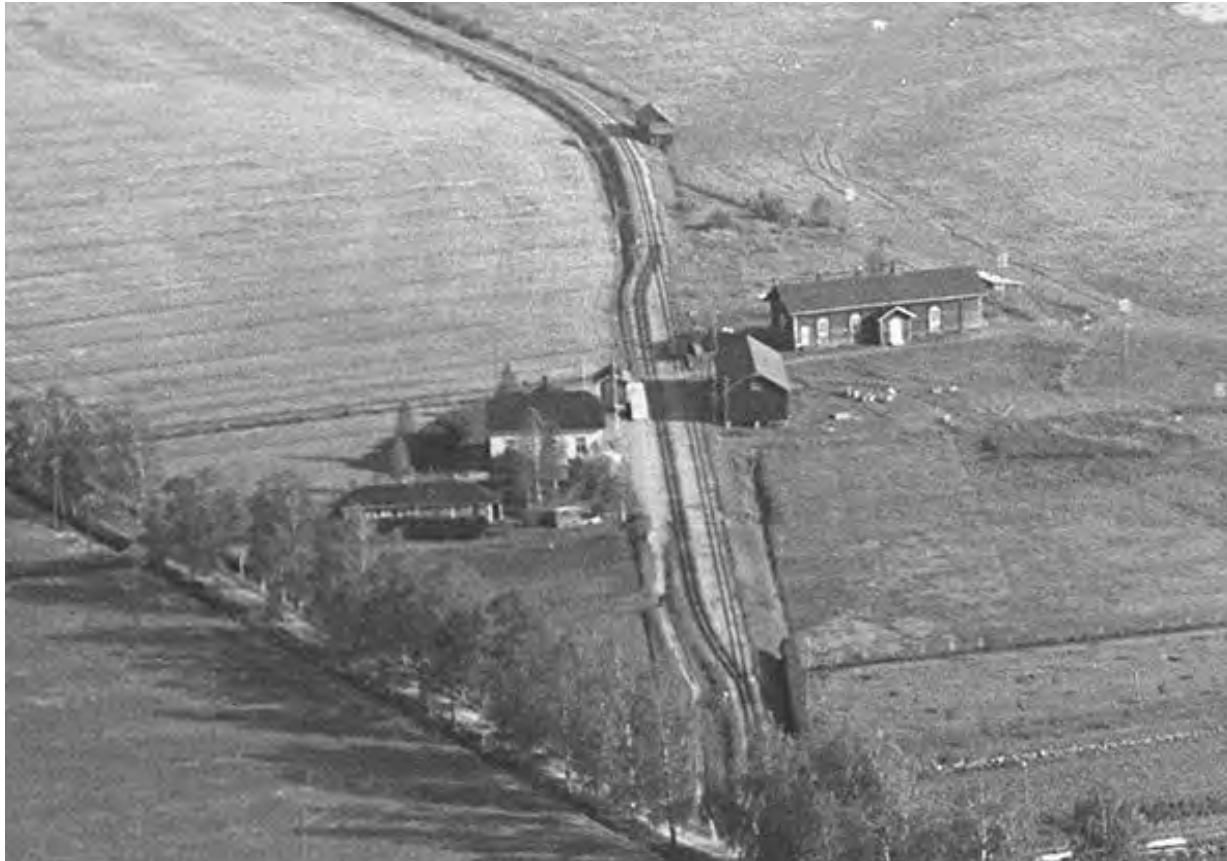
Pihapiiri ilmakuvassa vuodelta 1938./Sotamuseon arkisto. Vasemmalla asemarakennus ja pihapiiriä länteen rajaava talousrakennus. Oikealla, radan eteläpuolella näkyy myöhemmin purettu seurainrakennus ja suurehko varastorakennus.

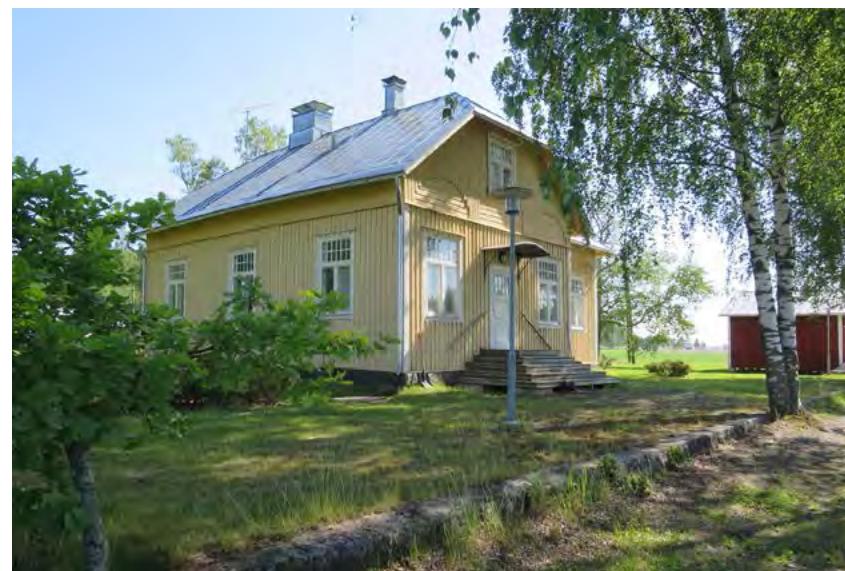
Näkymä lounaasta, edustalla junaradan reunakiveystä.

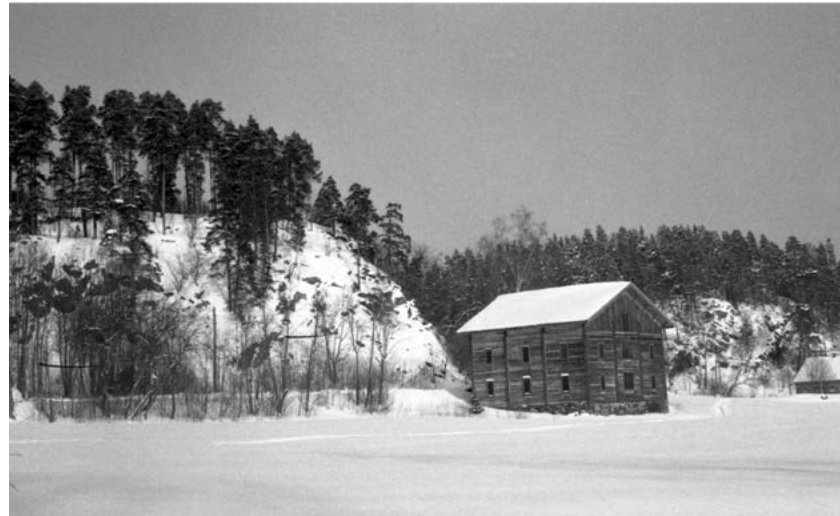
Kartanon viljamakasiini 1960-luvulla. Kuva Kytäjän kyläyhdistys/ Osmo Patolinnan kokoelma.

Toiseen kerroksen portille johtaa puurakenteinen luiska. Lamasalvottu makasiini on ulkopuolelta vuorattu vaakasuuntaisella keilapontilla ja yläosaltaan pystysuuntaisella ponttilaudoituksella. Rakennusajalle tyypillisen tapaan päädyissä on räystään konsolikannattajien alareunaa korostava jakolista.

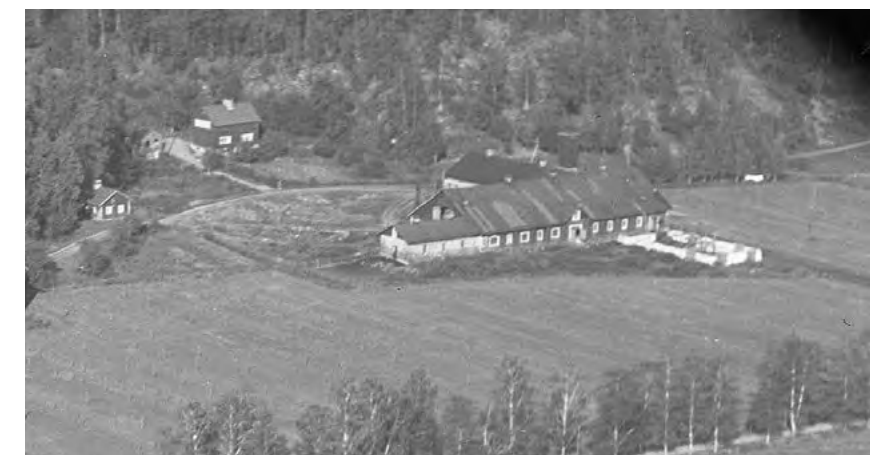
Pohjaltaan L-muotoinen navetta ilmakuvassa vuodelta 1938/ Sotamuseon arkisto. Itä-länsisuuntainen siipi on myöhemmin purettu ja sen paikalla on nykyään maneesi.

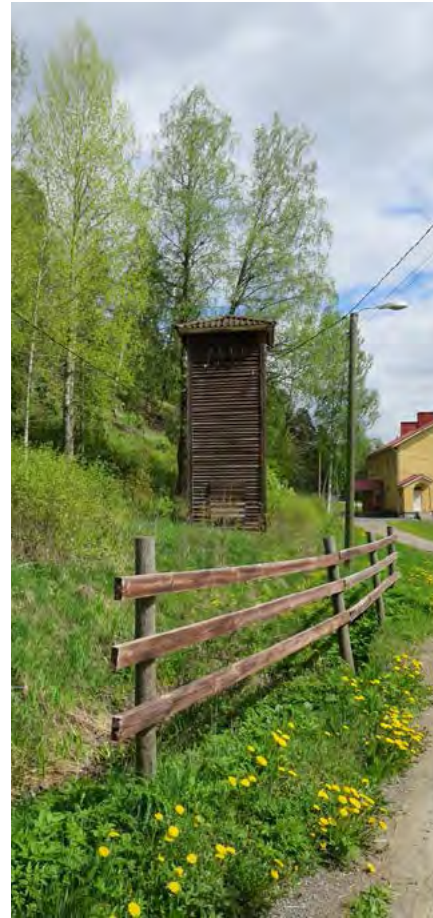
Vanha muuntaja.

Punasävyiset satulakattoiset rakennukset muodostavat ilmeeltään harmonisen ja maisemaan hyvin sovitetun osakokonaisuuden. Rakennukset rajautuvat selkeästi laajempaan hevoshakojen rytmittämään avoimeen maisemaan, jolle metsäinen jyrkästi kumpuileva kallioalue piirtää taustaa. Maneesin edustan puurivistö pehmentää pitkän rakennuksen hallitsevuutta maisemassa. Pitkä maneesirakennus peittää maisemassa sen taakse jäävän vanhemman asuinrakennuksen (17). Kokonaisuuteen liittyy Linderinpolun varressa sijaitseva kapea korkeahko muuntamorakennus.

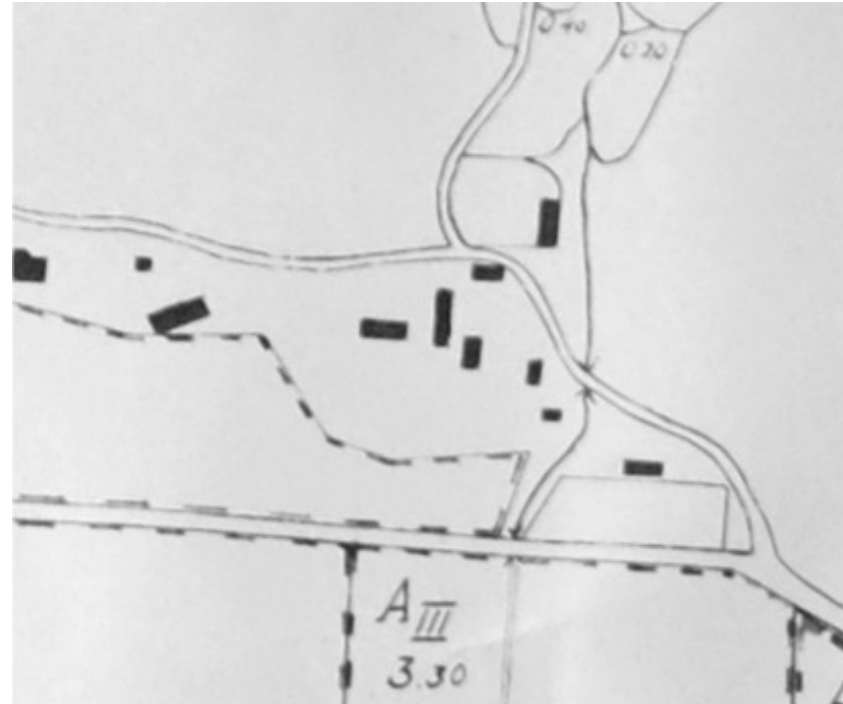
Kytäjän kartanon viljelyskartta 1919, korjattu 1947. Pajan ympäristössä oli tähän aikaan ryhmä rakennuksia jotka kaikki on myöhemmin purettu ja tilalle on rakennettu uusia asuin- ja talousrakennuksia.

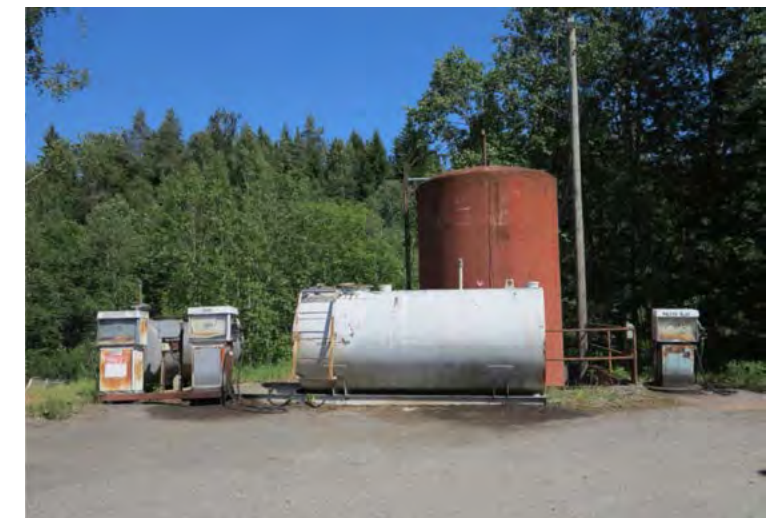
Pihan itäreunan polttoainesäiliöitä.

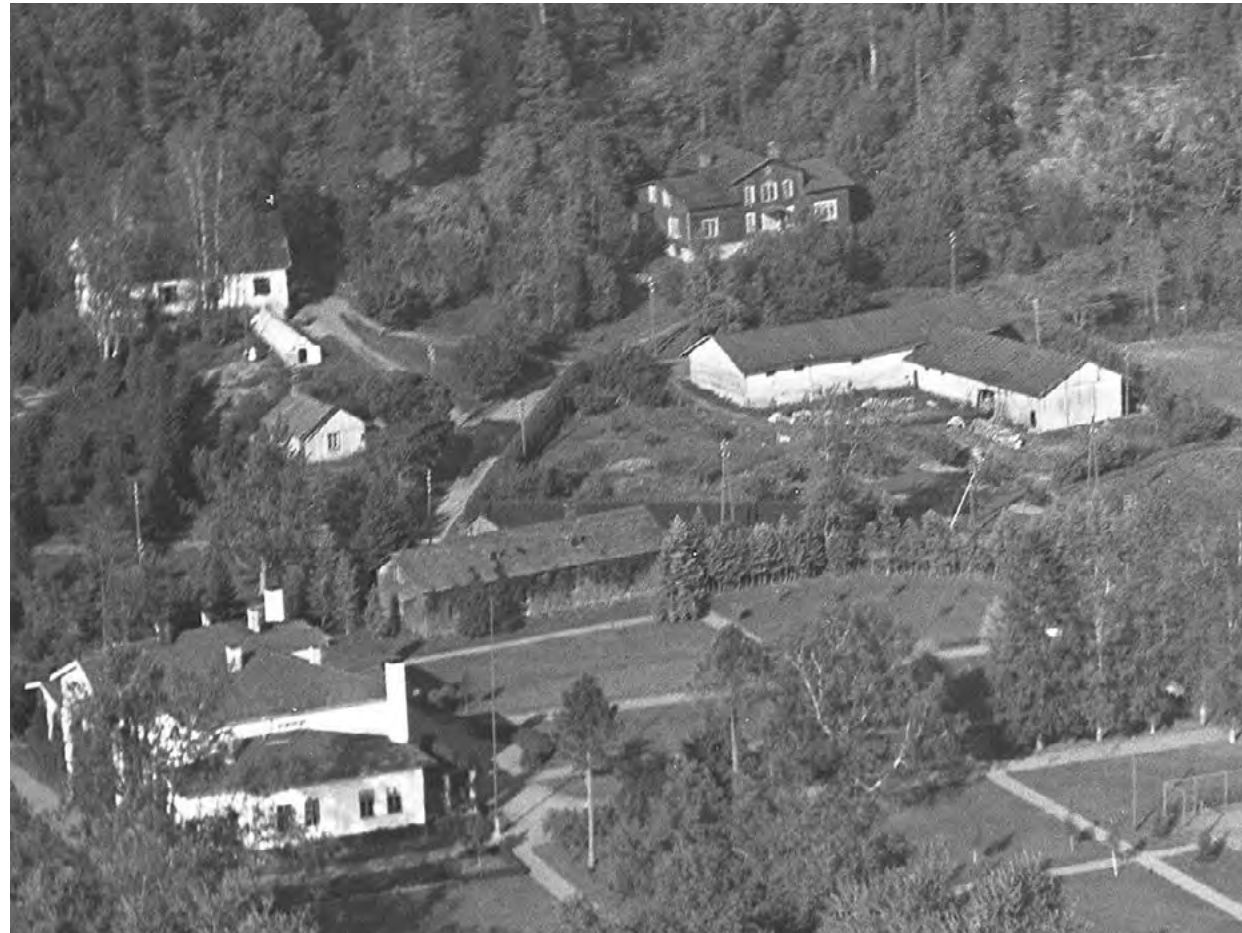
Oikealla: Vanha Kukkulinna rakennus linakuvassa vuodelta 1938/ Sotamuseon arkisto.

Tilanhoitajan asunnoksi 1940-luvulla rakennettu Kukkulinna sijaitsee talouskeskuksen yhteydessä, osana nauhamaisesti Linderinpolun varteen sijoitettavaa rakennusryhmää. Aikaisemmin tällä paikalla on sijainnut 1864-1865 kouluna toiminut Kukkulinnan vanha rakennus, joka vielä 1930-luvulla oli jäljellä puu- ja pensasistutusten kehystämällä pihalla. Pihapiiriä rajasi tähän aikaan lisäksi eteläpuolella tien reunassa sijainnut 1-kerroksinen talousrakennus.

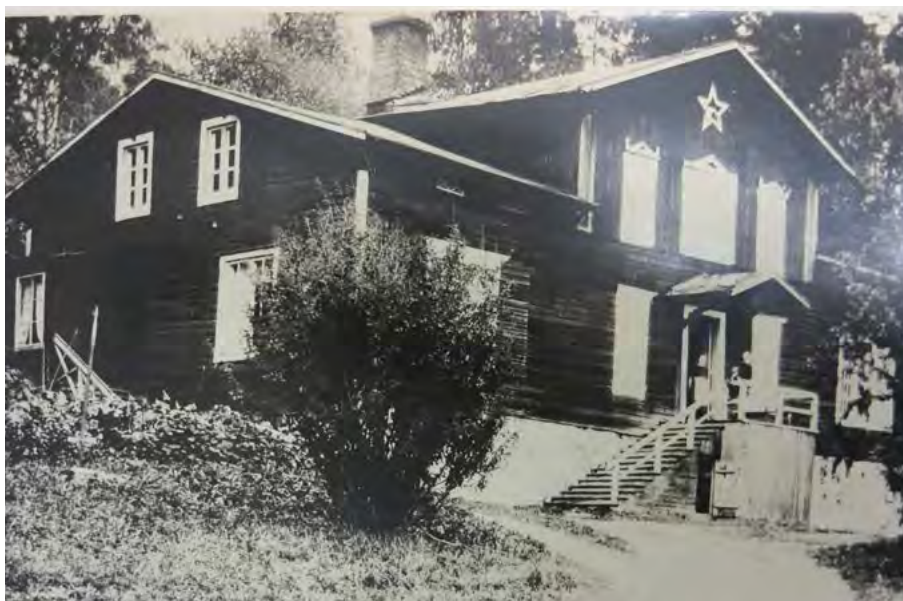
1800-luvulla rakennettu entinen Kukkulinna on purettu. Talossa on mm 1860-luvulla toiminut koulu. Kuva nro 3094. HyKM

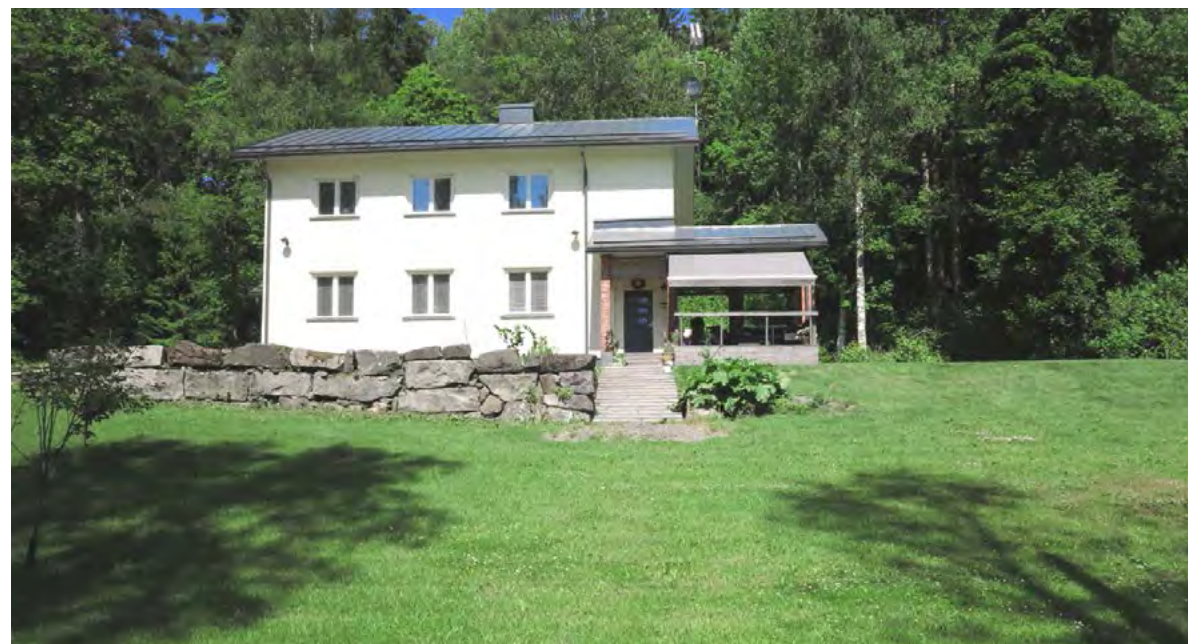
1940-luvulla rakennettu Kukkulinna. Tukimuuri talon edustalla on myöhempi lisäys.

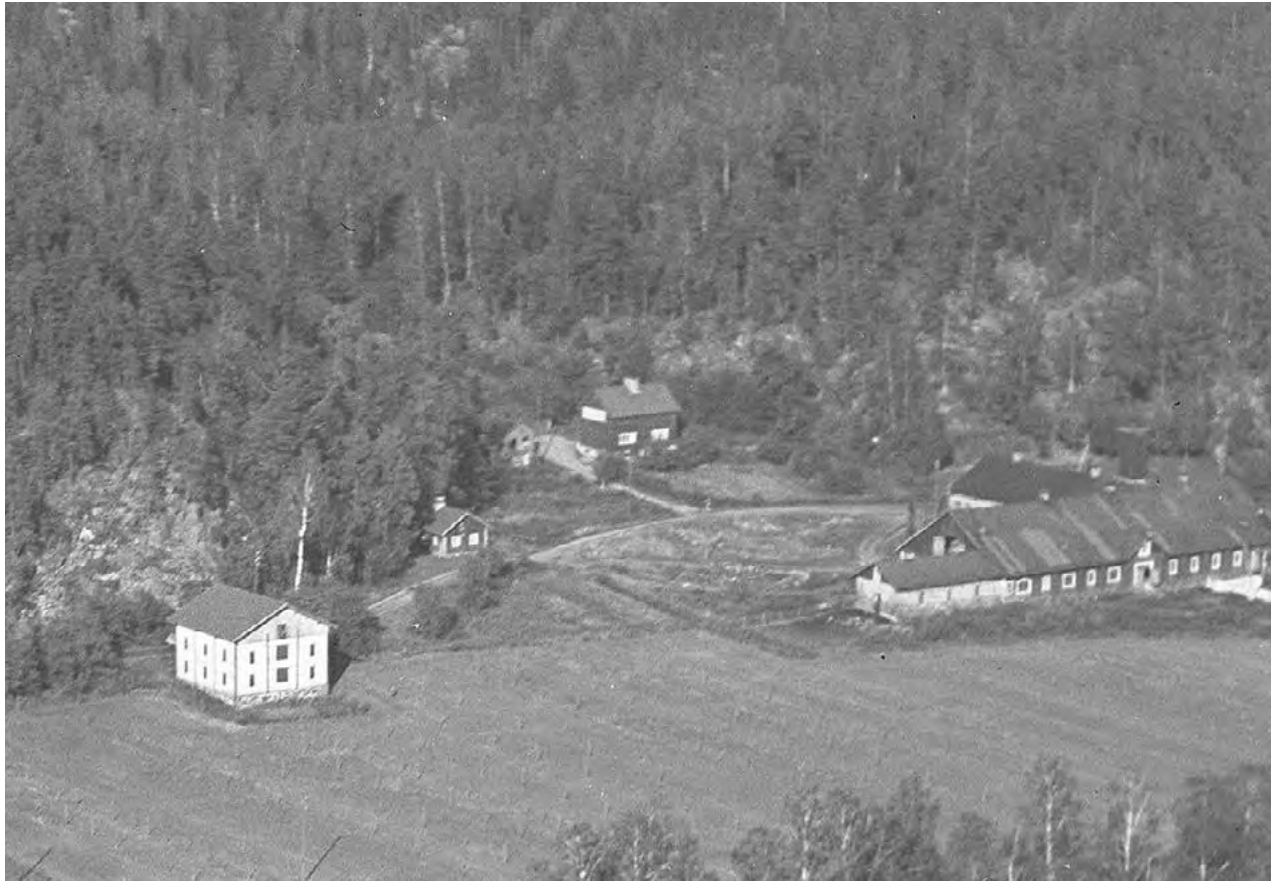
Alue ilmakuvasa vuodelta 1938/ Sotamuseon arkisto. Rakennuksen länsipuolella ja Linderinpolun varressa näkyvät kaksi pienempää rakennusta on purettu. Navetan itä-länsisuuntaisen siipirakennuksen paikalle on 1980-luvulla rakennettu maneesi.

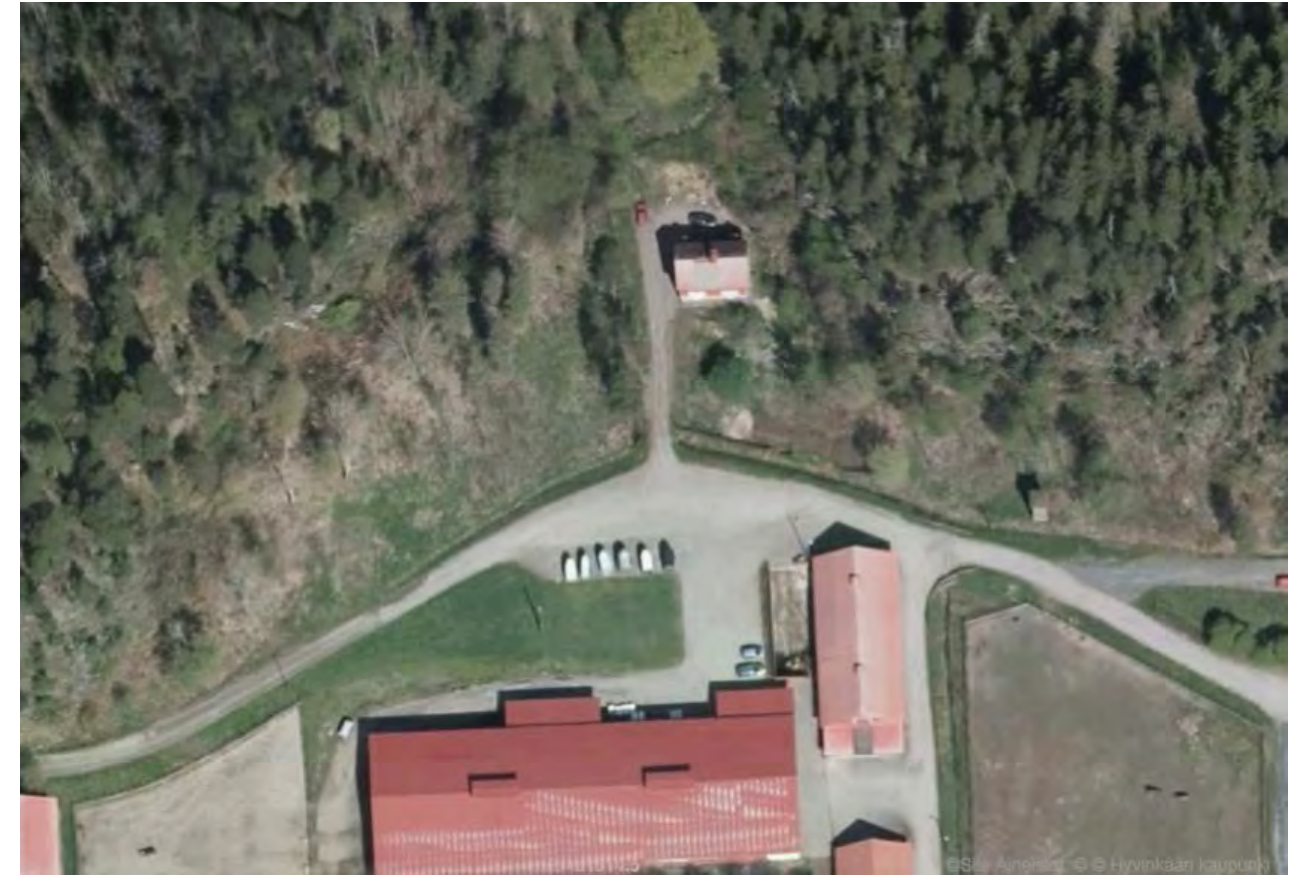
Alue ortoilmakuvasa vuodelta 2014/ <http://kartta.hyvinkaa.fi>

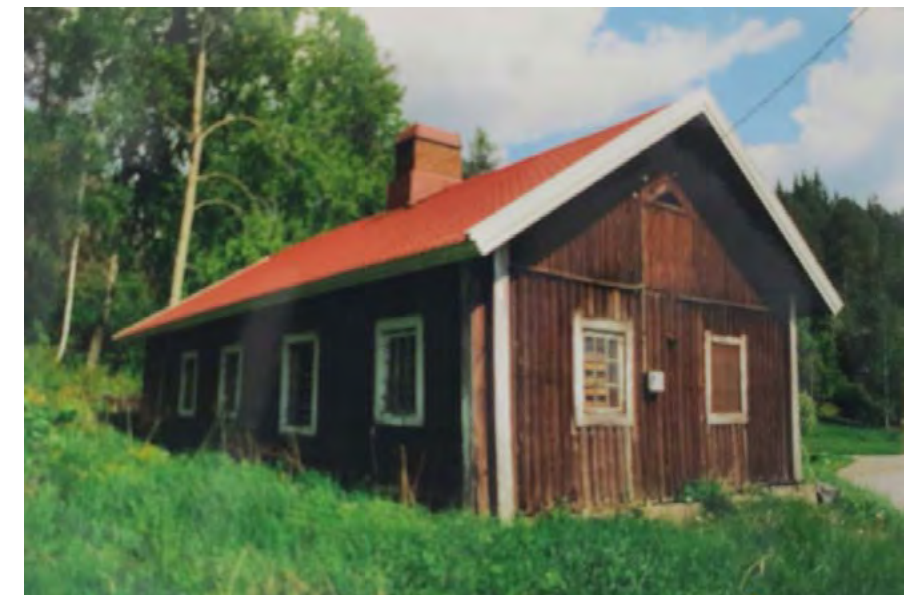
Linderinpolun varressa sijainnut pitkänurkkainen hirsirakennus. Kuva Hyvinkään kaupunginmuseo/ Kytäjän kylän inventointi, Kari Hammarberg 2000.

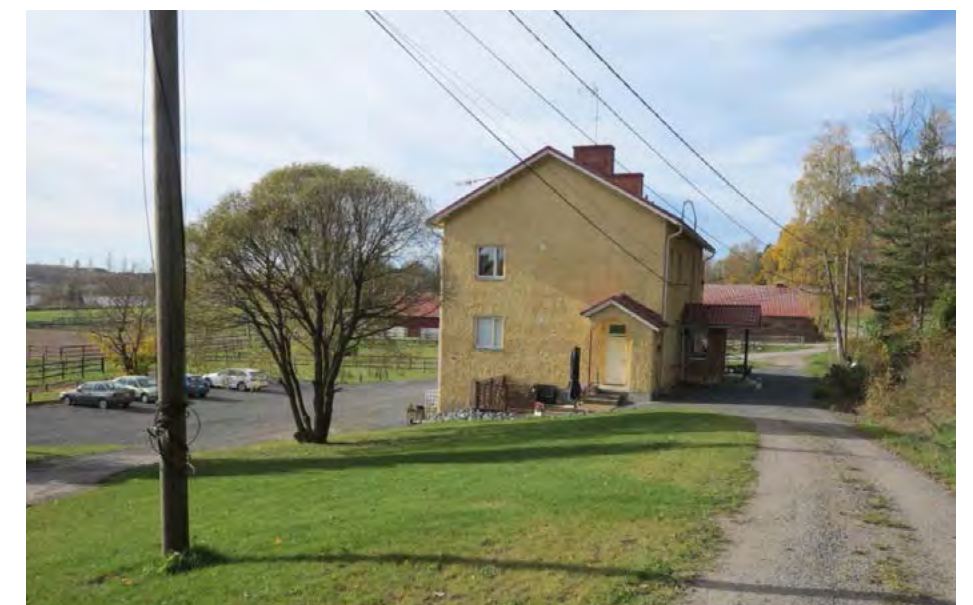
Näkymä idästä. Linderurinpölkky kulkee aivan rakennuksen pohjois-seinustan vierestä.
