# KYTÄJÄN KARTANON TALOUSKESKUKSEN ALUEEN RAKENNUSHISTORIASELVITYS

Kati Salonen ja Mona Schalin Arkkitehdit Oy  
Arkkitehtitoimisto Kristina Karlsson

## RAKENNUSHISTORIAN SELVITYS 2017

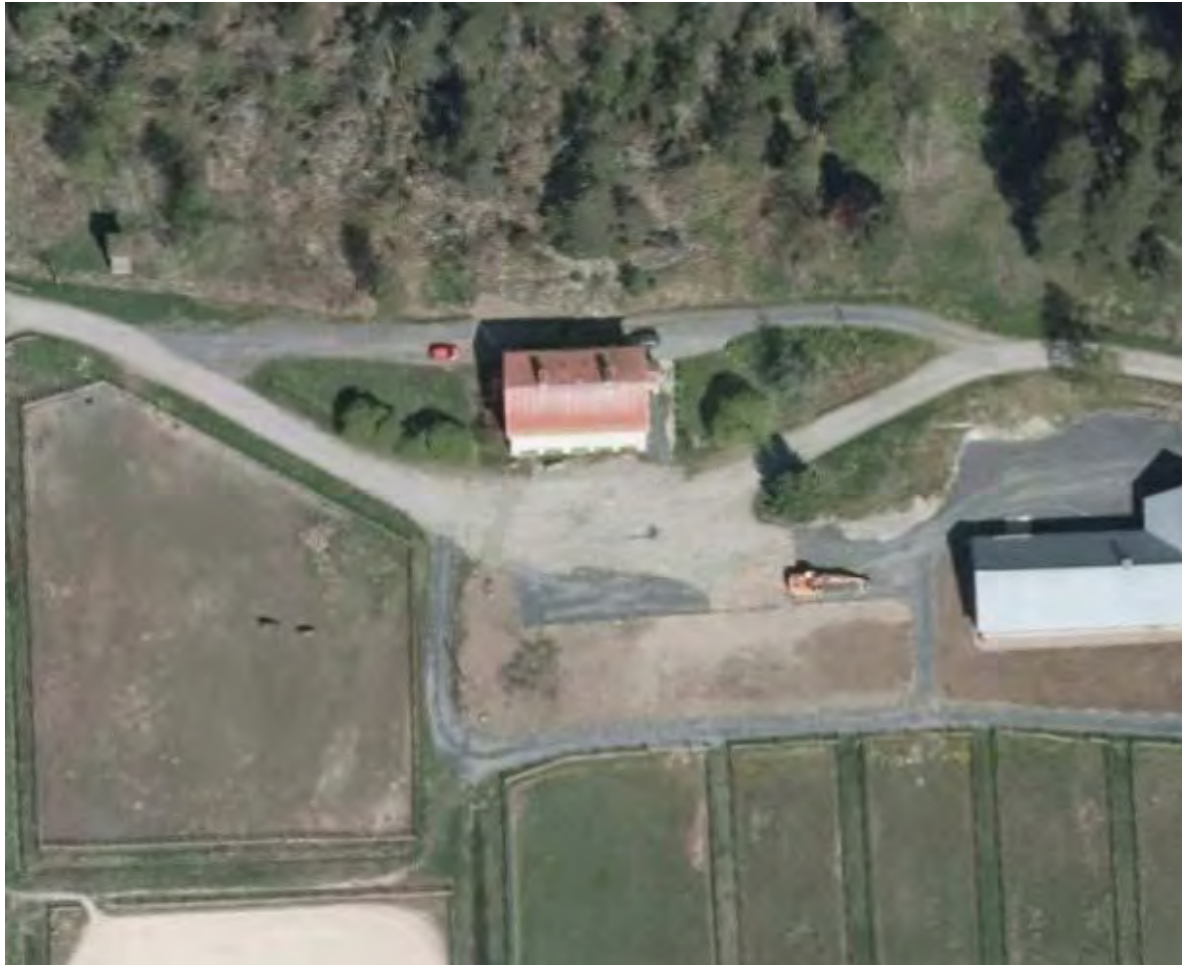
Kallela ortoilmakuvassa vuodelta 2014/ <http://kartta.hyvinkaa.fi>

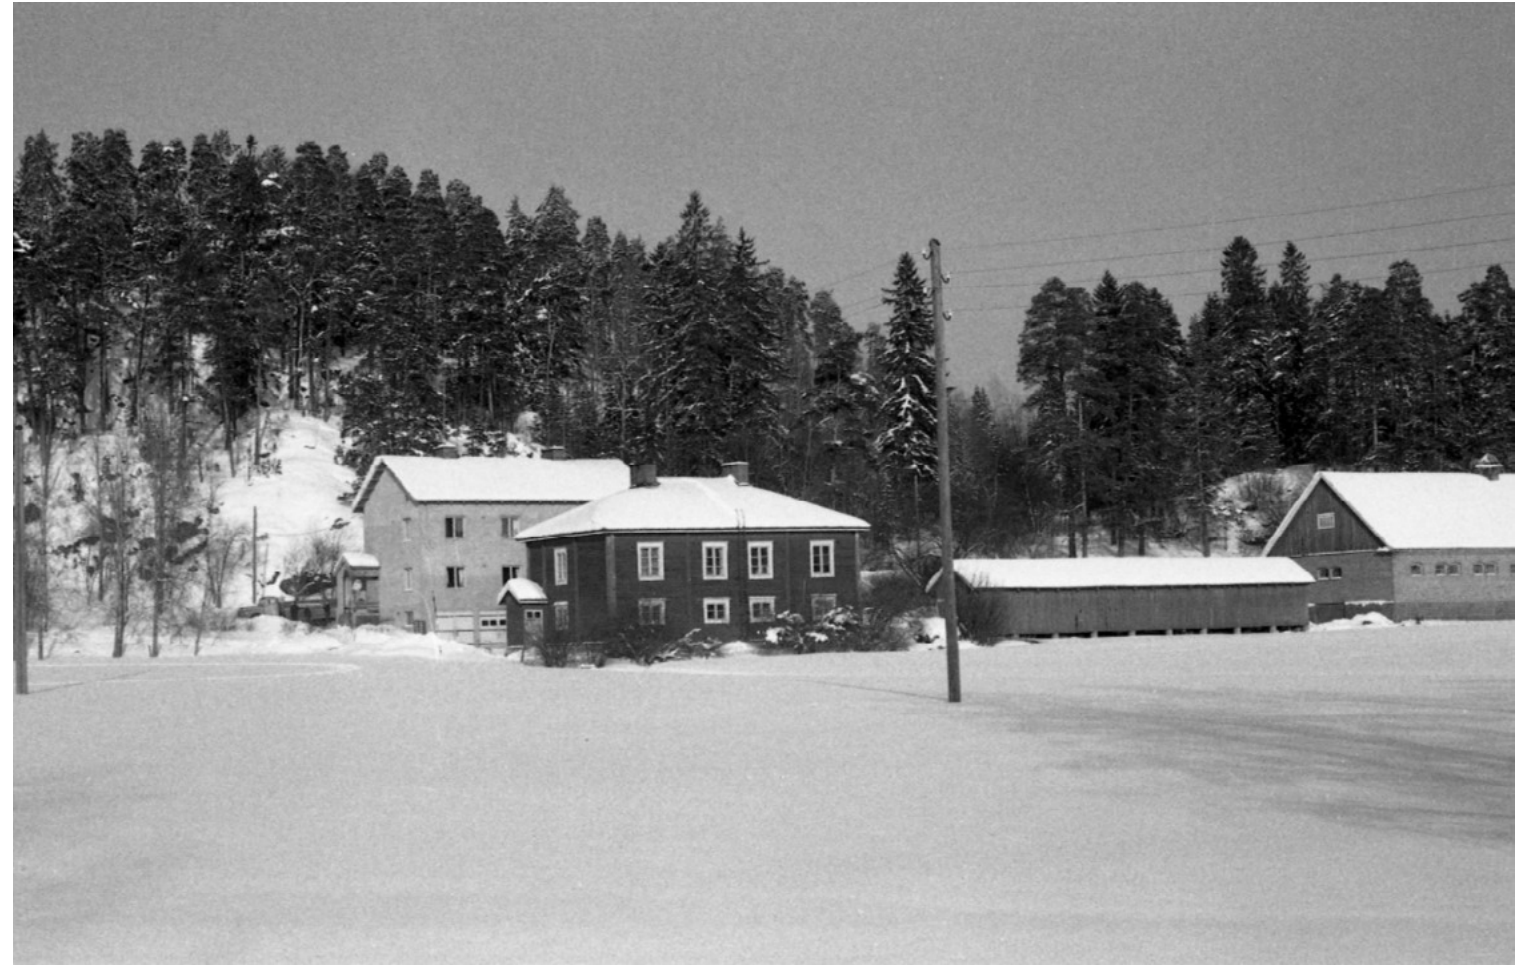
Asuinrakennuksen eteläpuolella on sijainnut ilmeisesti meijerinä toiminut kaksikerroksinen pitkänurkkainen hirsirakennus. Kuva 1960-luvulta. Kytäjän kyläyhdistys/ Osmo Patolinnan kokoelma.

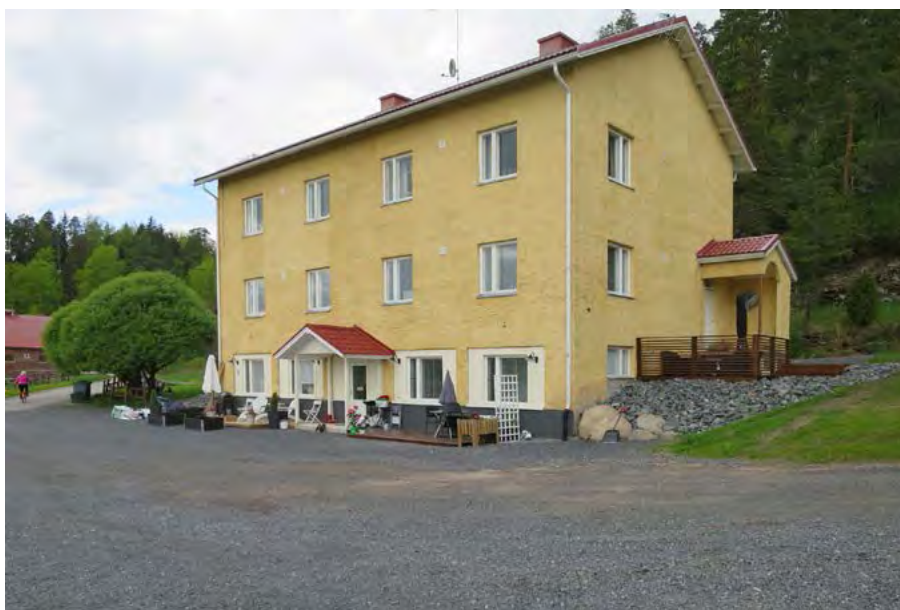
Näkymä kaakosta, maantasokerroksen autotallit on myöhemmin muutettu asuintiloiksi. Eteläpuolella on laaja sorakenttä.

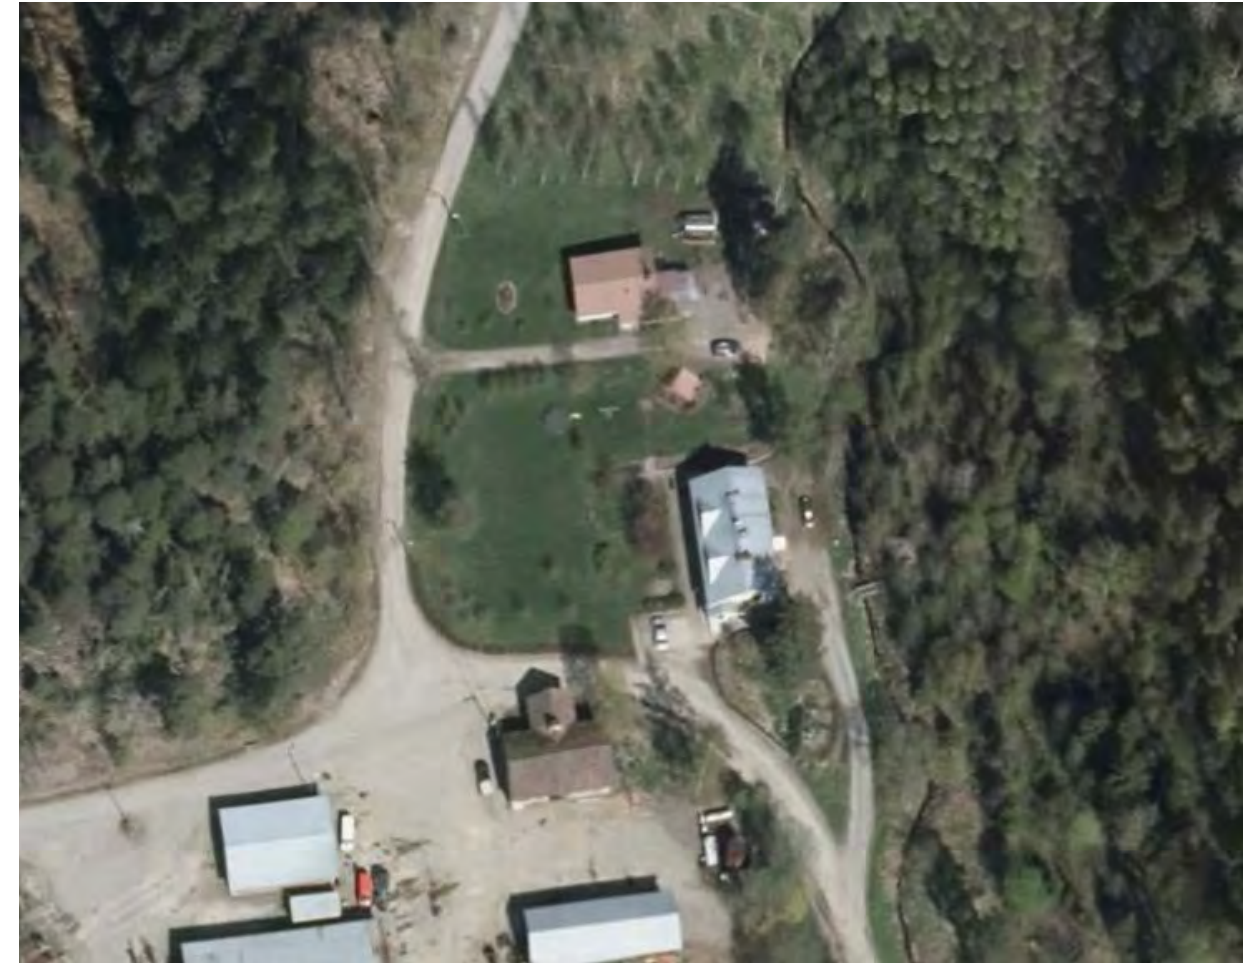
Alue ortoilmakuvassa vuodelta 2014/ <http://kartta.hyvinkaa.fi>

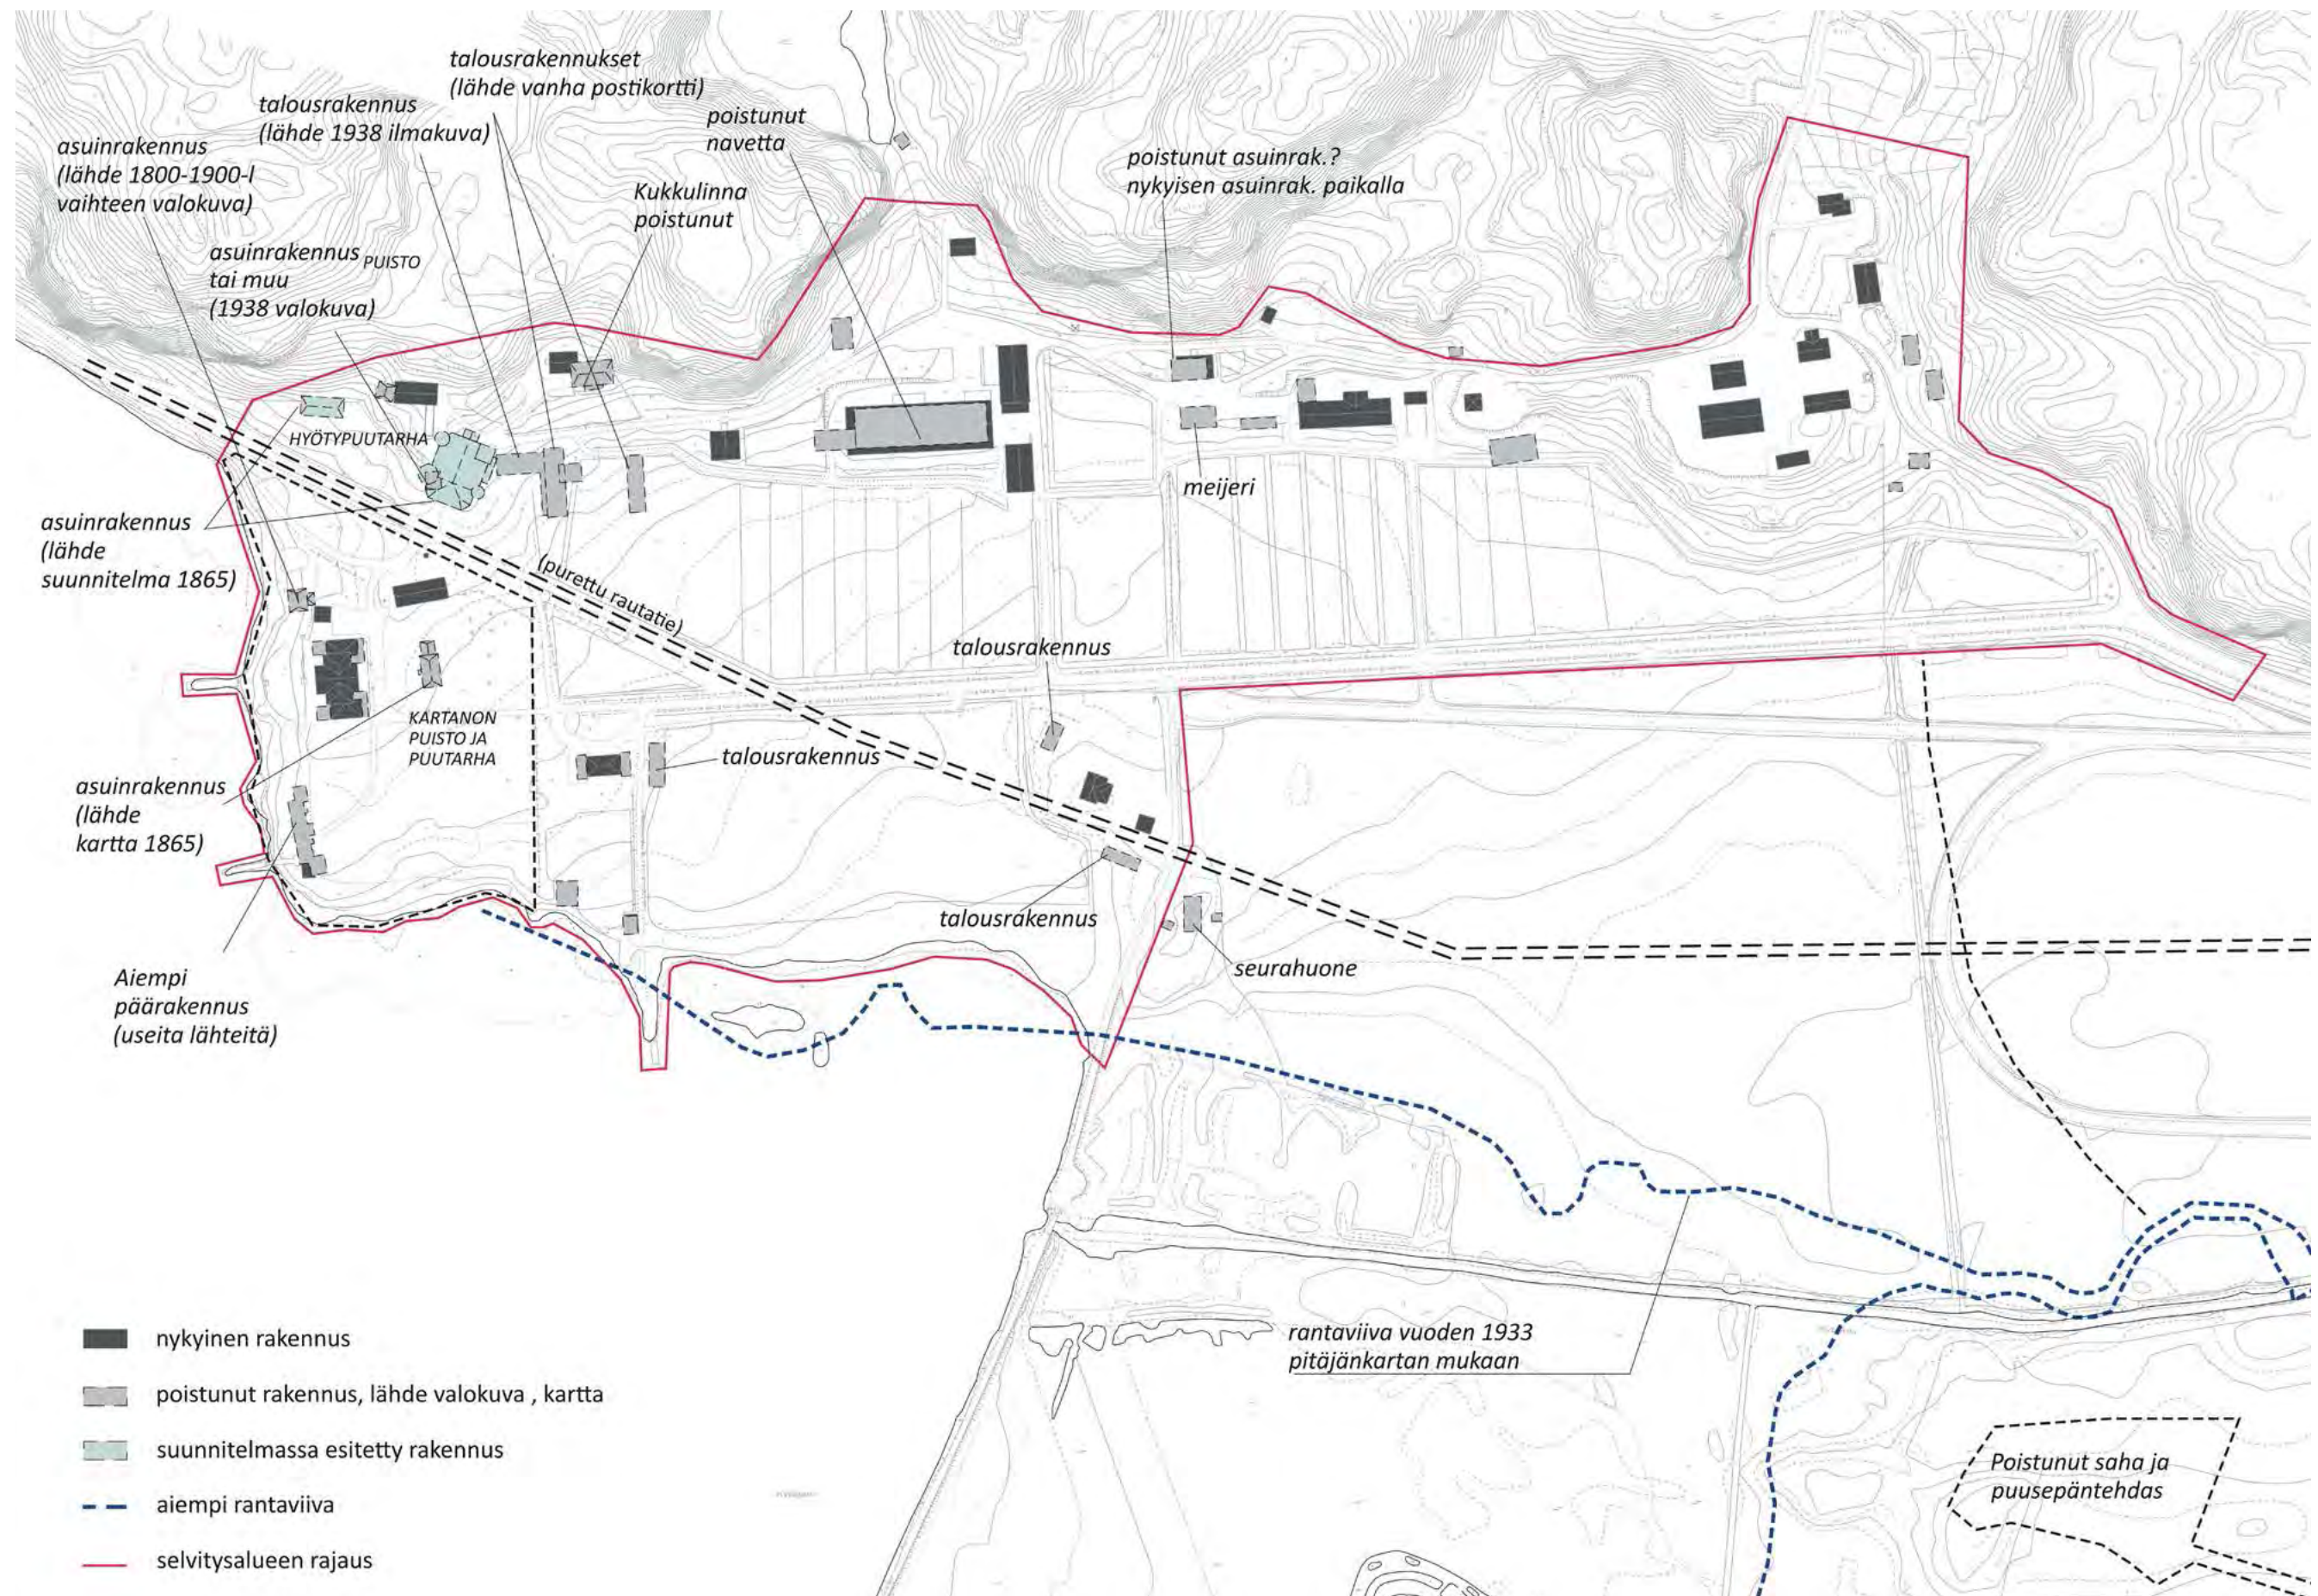
- nykyinen rakennus
- poistunut rakennus, lähde valokuva, kartta
- suunnitelmassa esitetty rakennus
- - aiempi rantaviiva
- - selvitysalueen rajaus

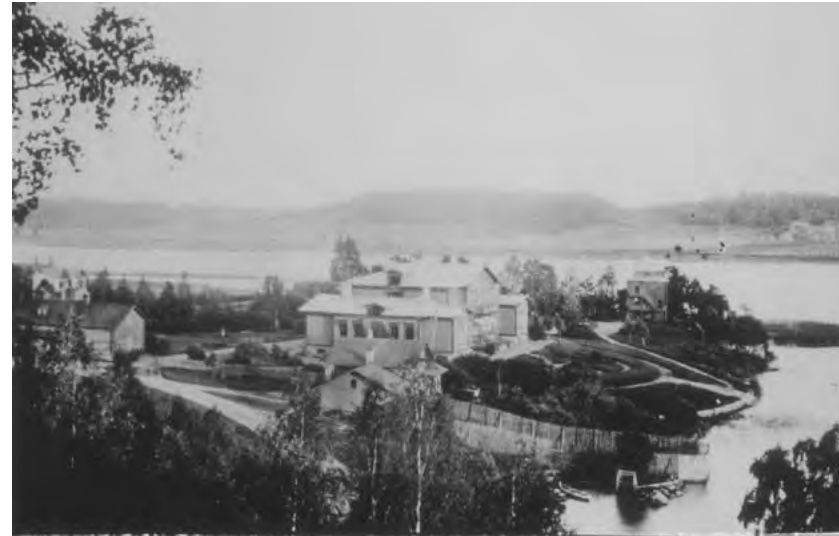
Kuva 1900-luvun alusta, taustalla oikealla näkyy vielä 1700-luvulta säilynyt vanha päärakennus. Järven puoleiseen rinteeseen rakennettu puutarhasommitelma on hyvin hoidetussa asussa. Valokuva-albumi, Kytäjän kartano

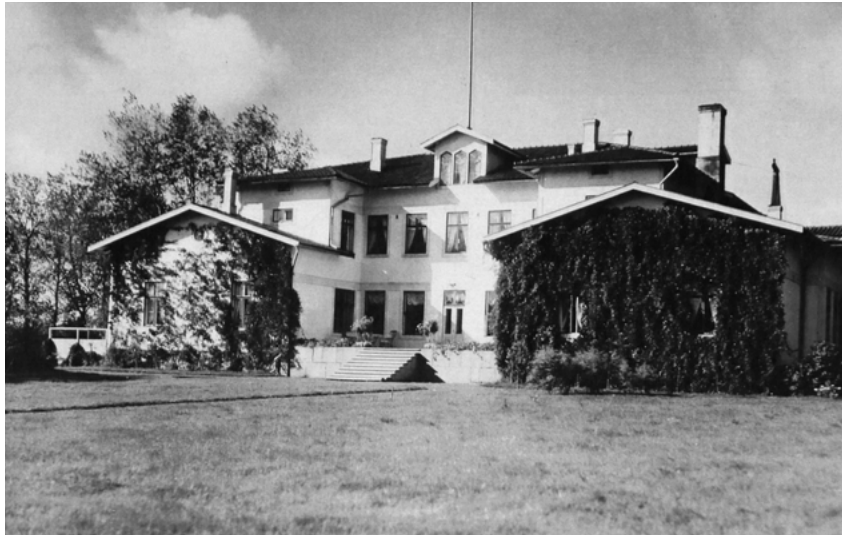
Pihan puoleinen terassi ja siipirakennukset Hjalmar Linderin aikaisessa asussa. Kuva 1920-luvulta, HyKM

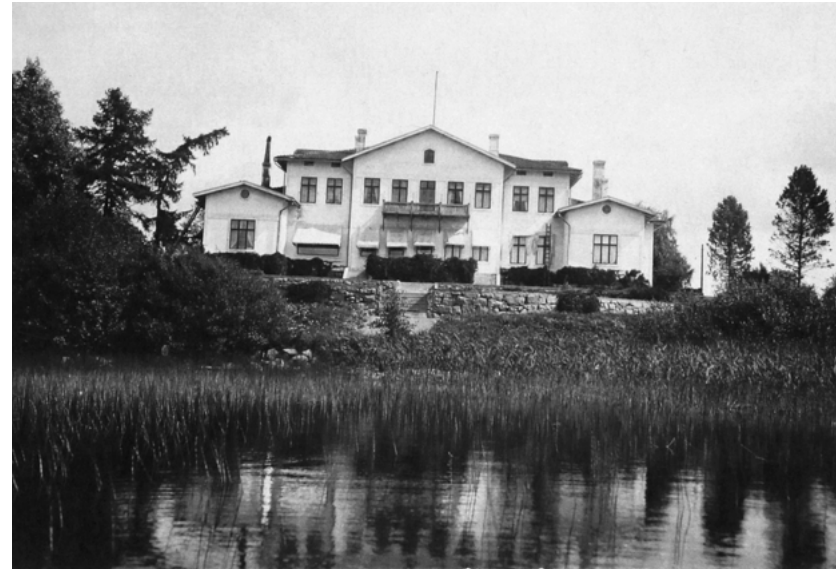
Järven puolelle rakennettu terassimuuri muodostaa jalustan Hjalmar Linderin aikana uudistetulle päärakennukselle. HyKM

yhteydessä julkisivujen puuverhous korvattiin rappauksella ja alakerran paraatihuoneet saivat uuden asun. Linder tilasi Saksassa opiskelleelta puutarha-arkkitehti Paul Olssonilta päärakennuksen ympäristön puutarhasuunnitelmat, joka edusti uutta arkkitehtonista puutarhatyyliä. Koivukuja jatkui suunnitelmassa päärakennukselle saakka. Lokakuussa 1913 ja lokakuussa 1919 päivätyissä puutarhasuunnitelmissa (SRM) päärakennus on säilynyt pohjamuodoltaan syvärunkoisena suorakaiteena, johon liittyy ulkonevat keski- ja nurkkarisaliitit. Itäsivun voimakkaasti eteen työntyvät siivet näkyvät vielä v 1925 otetussa valokuvassa (HyKM)

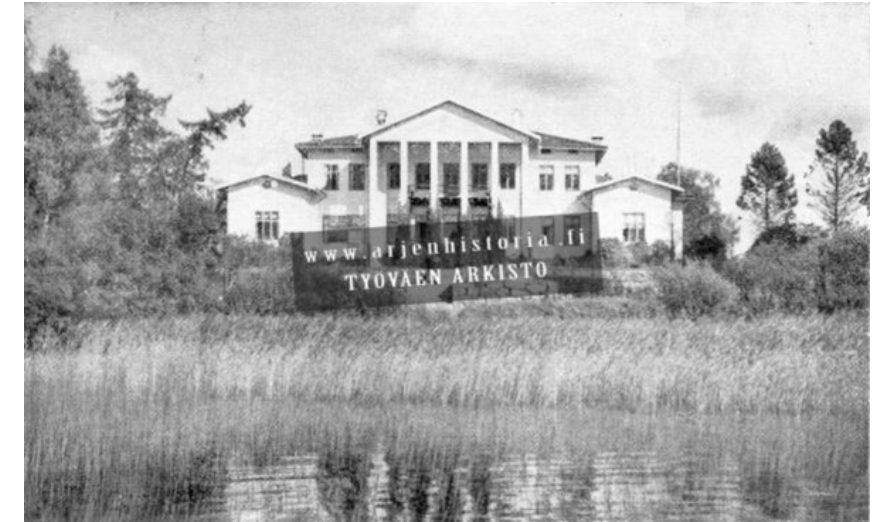
Väinö Vähäkallion aikana muutettu järvijulkisivu pilareineen ja päätykolmioineen. Työväen arkiston pikakuvake

Vähäkallio uudisti päärakennuksen perusteellisesti vuonna 1932. Rannan ja puutarhan suuntaan ulkonevat, matalat poikittaisosat lyhennettiin. Julkisivujen koristelut poistettiin ja ne rapattiin keltahtavan vaaleiksi. Katto muutettiin aumakatoksi, kattolyhtyjä poistettiin, ikkunamuotoja yksinkertaistettiin ja symmetriaa tehostettiin. Etupihalle jääneiden, lyhennettyjen risaliittien ja siipien väliin muodostettiin pergoloiden rajaamat terassit. Järven puolelle rakennettiin vanhan ulkoseinälän eteen kuuden pilarin kannattaman kolmiopää-

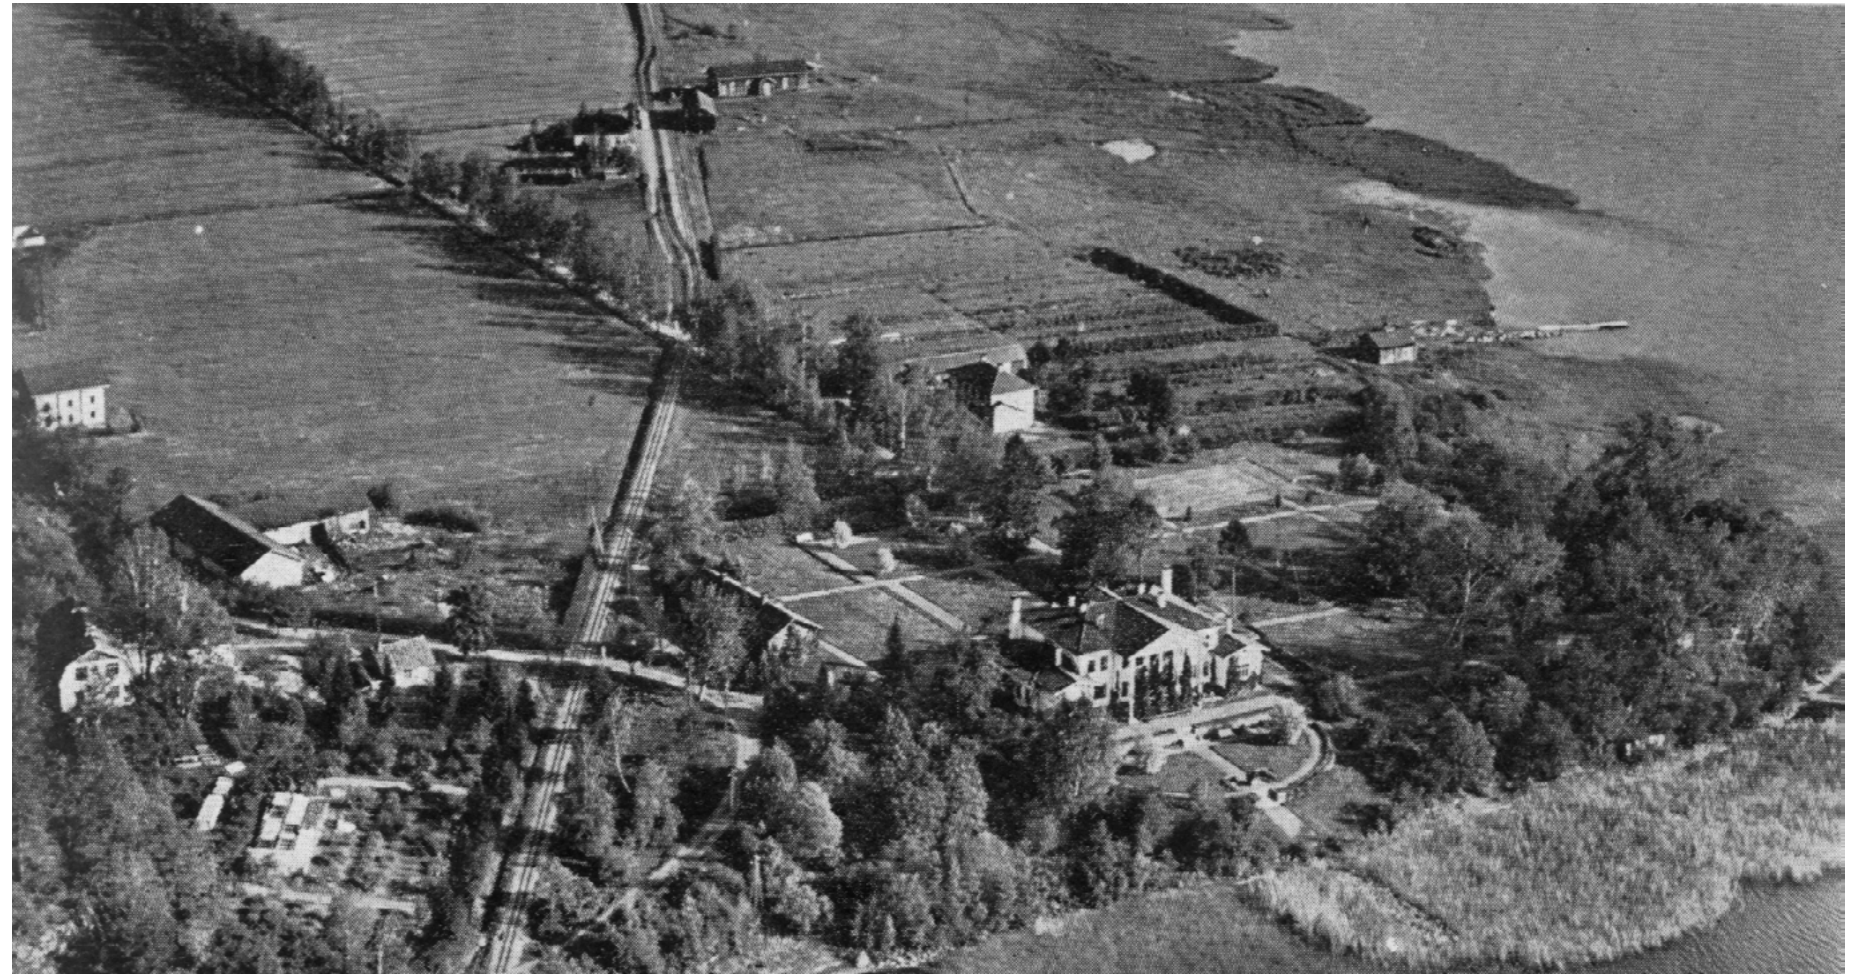
Ilmakuva 1939. Sotamuseo

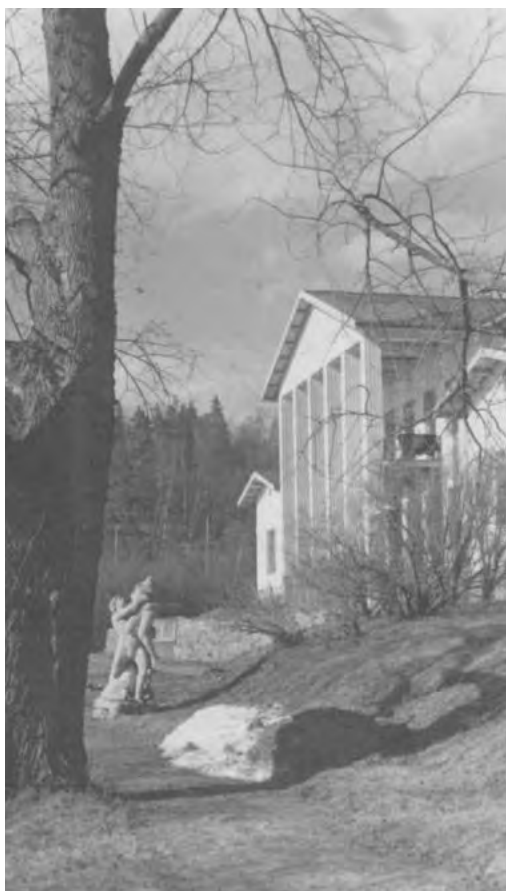
(Niskanen , 83)  
Julkisivut vuorattiin myöhemmin vaakaludoituksella, tämä oli säilynyt vielä 1990-luvulla. Aino Niskanen havaitsi väitöskirjatyönsä yhteydessä, että alakerran sisustus, mm. 1950-luvun alussa koivuvanerilla paneloitu eteishalli näyttävine portaineen, antiikkihuonekaluineen ja metsästystrofeineen oli säilynyt osittain Vähäkallion ajalta, samoin osa hänen taideteoshankinnoistaan. Ruokasali ja komeasti paneloitu salonki olivat säilyneet lähimpänä Hjalmar Linderin aikaisessa asussa.  
Nykyisin kartanon omistan aikana on korjaustyön valmistelun yhteydessä purettu ulkovuoraus ja sisätilojen seinäverhous, alapohjan lattiaankut ja pääosa kiinteästä sisustuksesta.

Valokuva järven puoleiselta sivulta. Kuva Kytäjän kartanon albumi

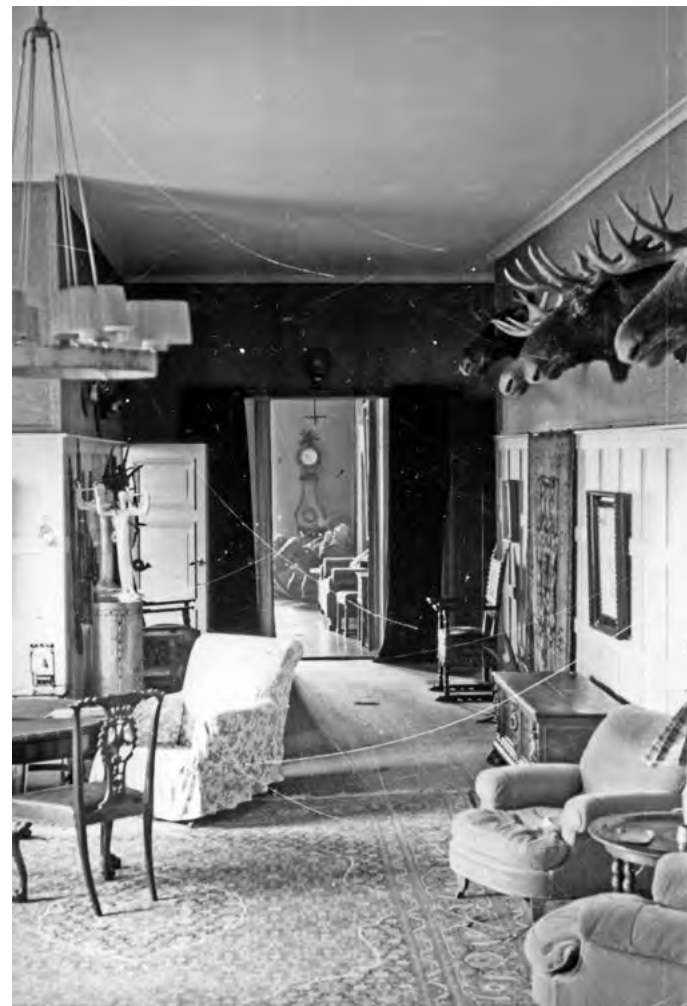
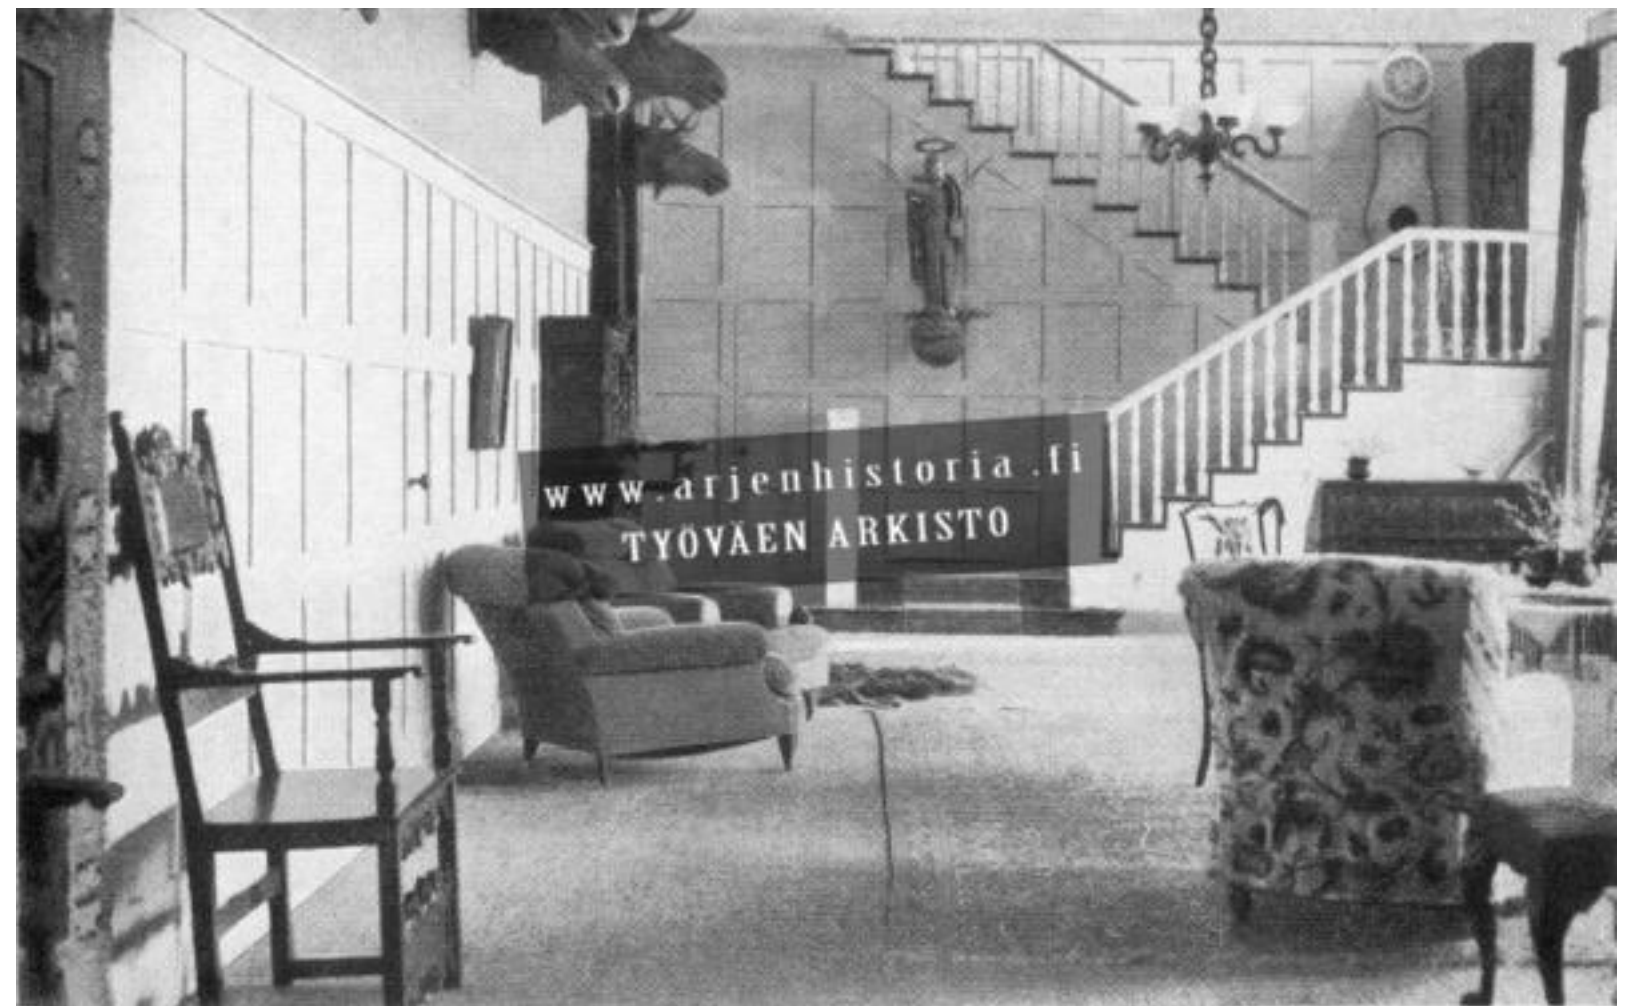
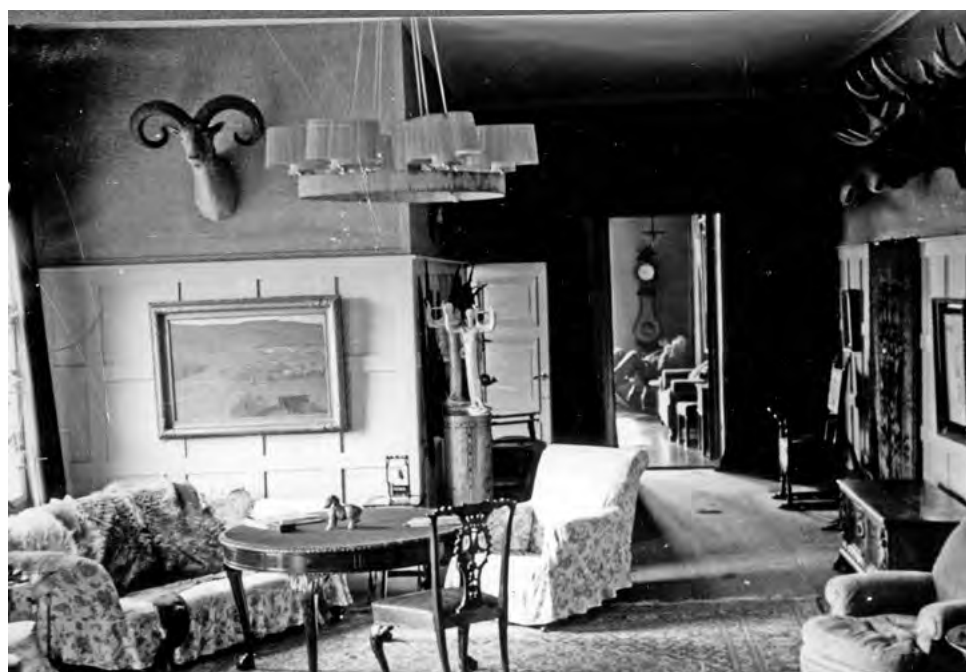
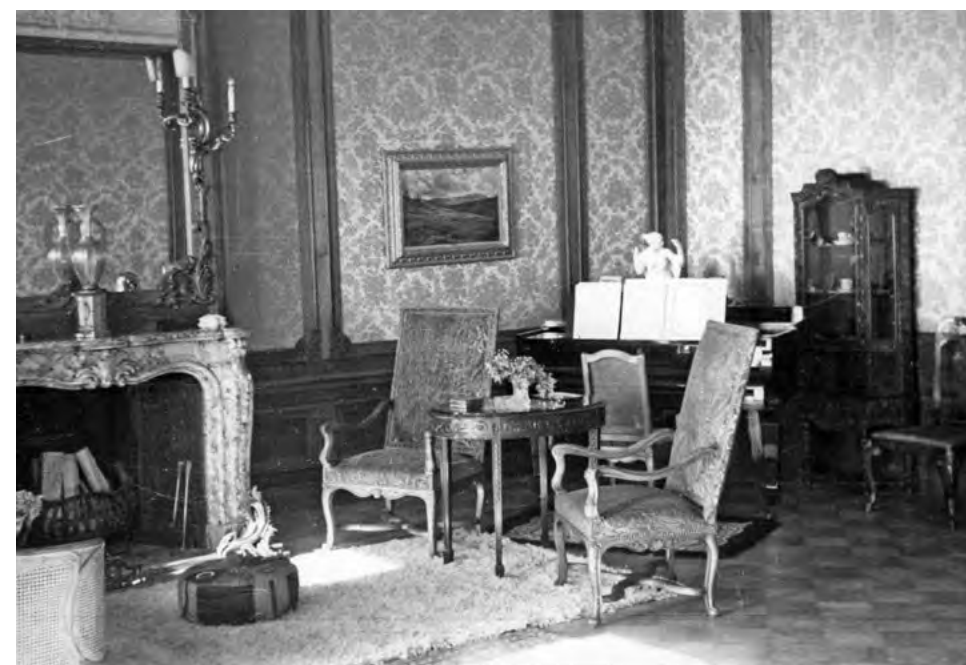
Arkistovalokuvia, tilanne 1930-luvun lopulla

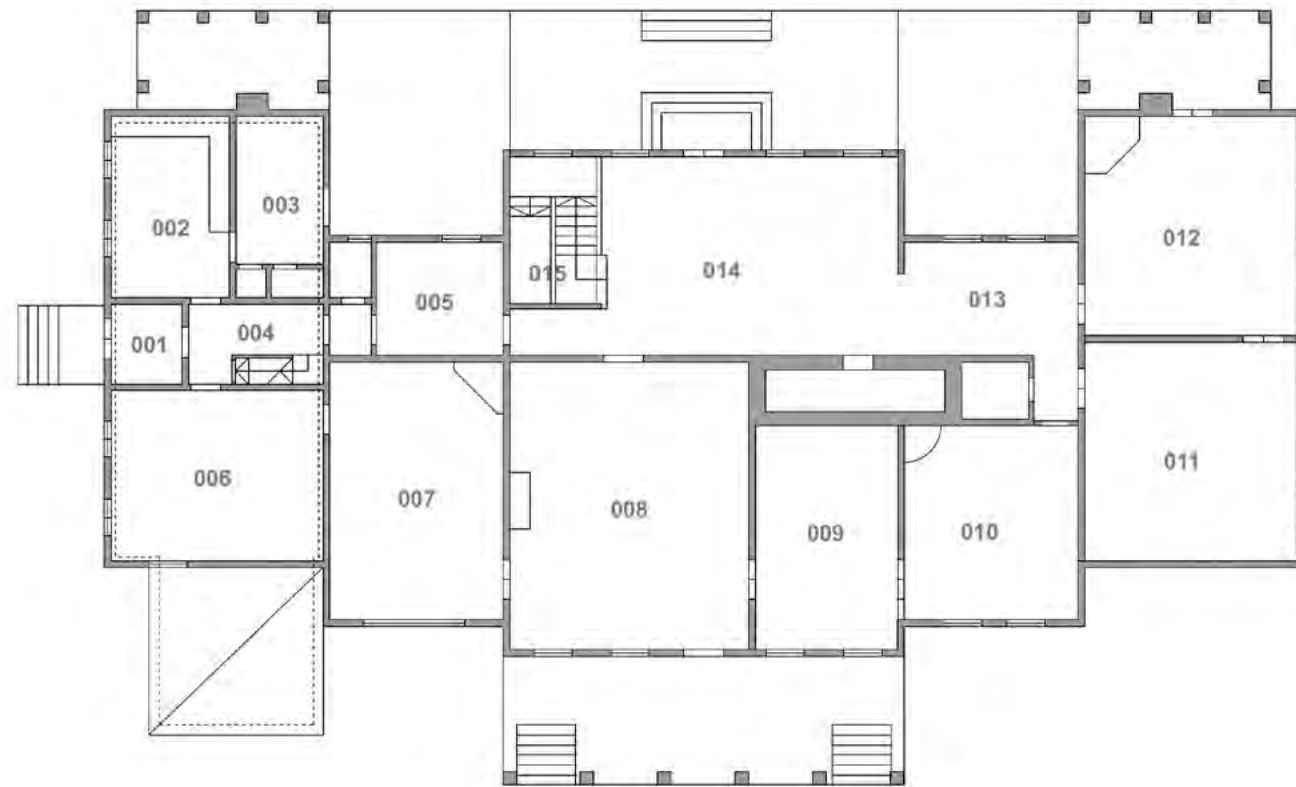
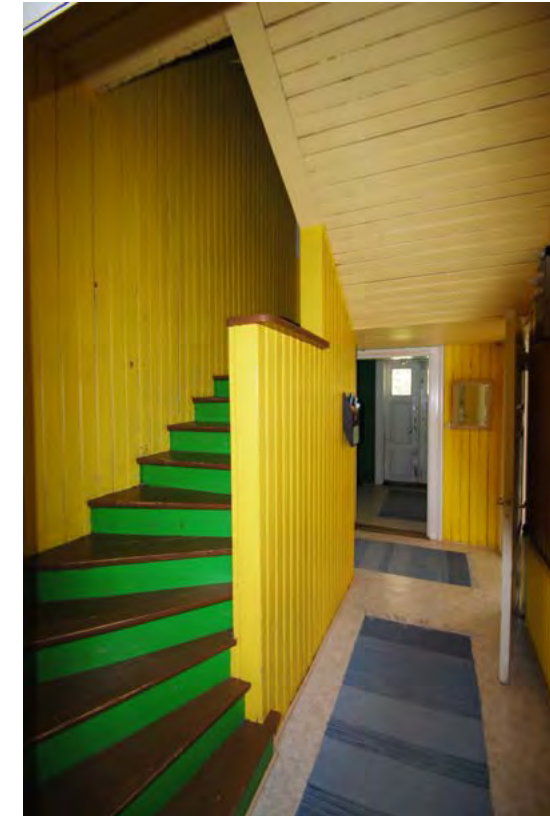
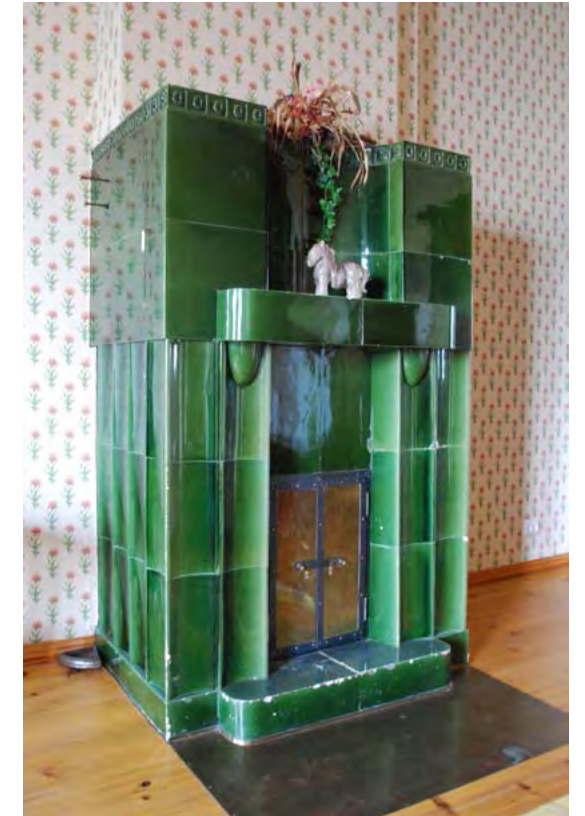
Pohjakaaviot, mittaus Filip Linder 1990-l.. Linderuin mukaan Vimma Oy 2011.

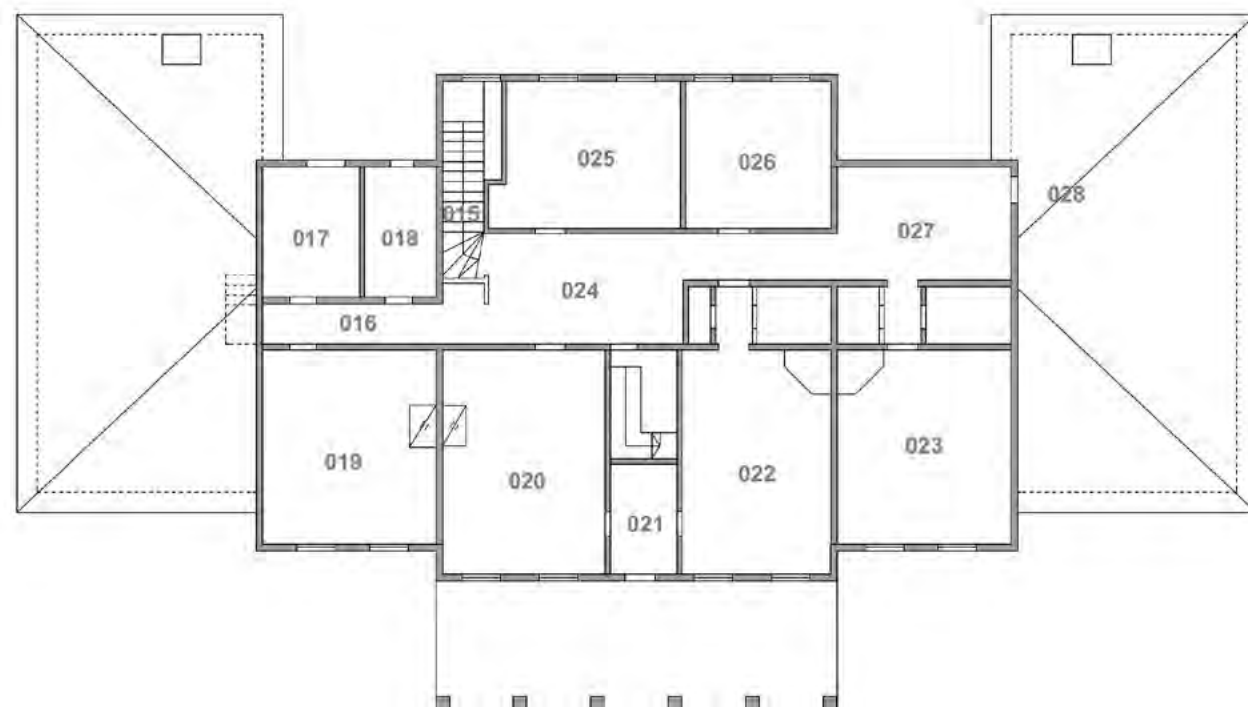
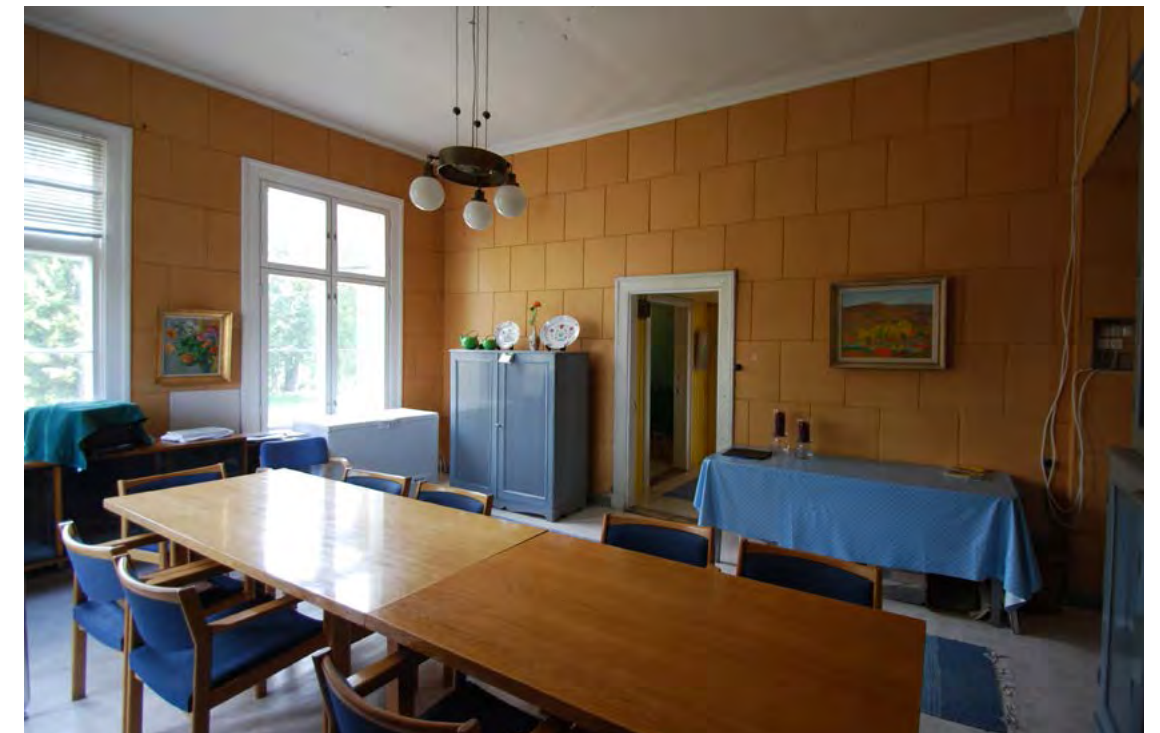
Tilanne v. 2011  
Kuv. Vimma Oy

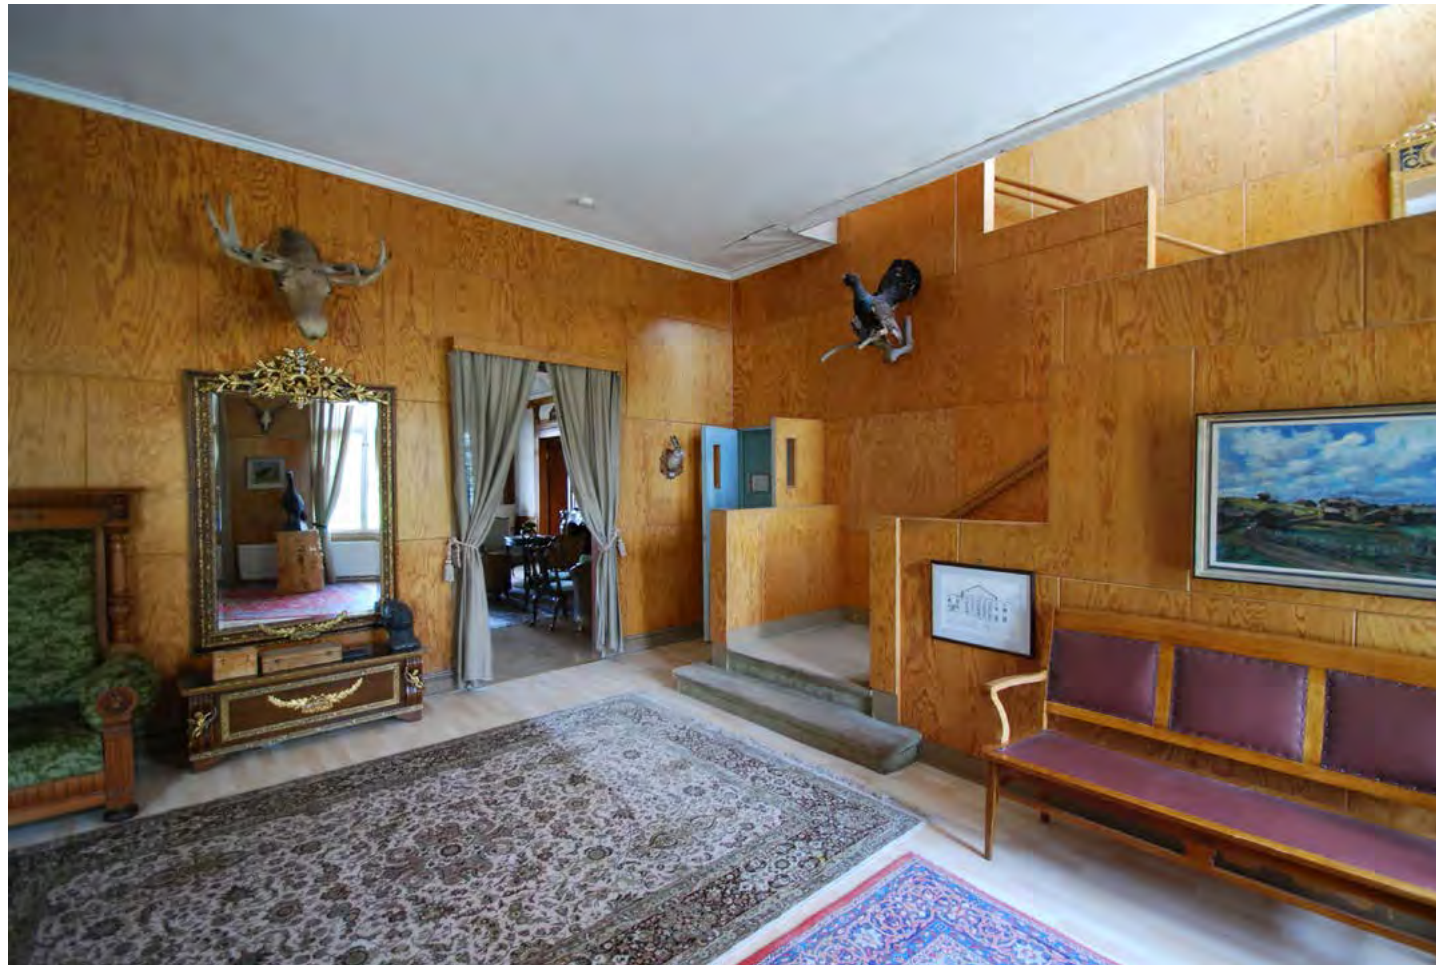
Tilanne v. 2011. Kuv. Vimma Oy

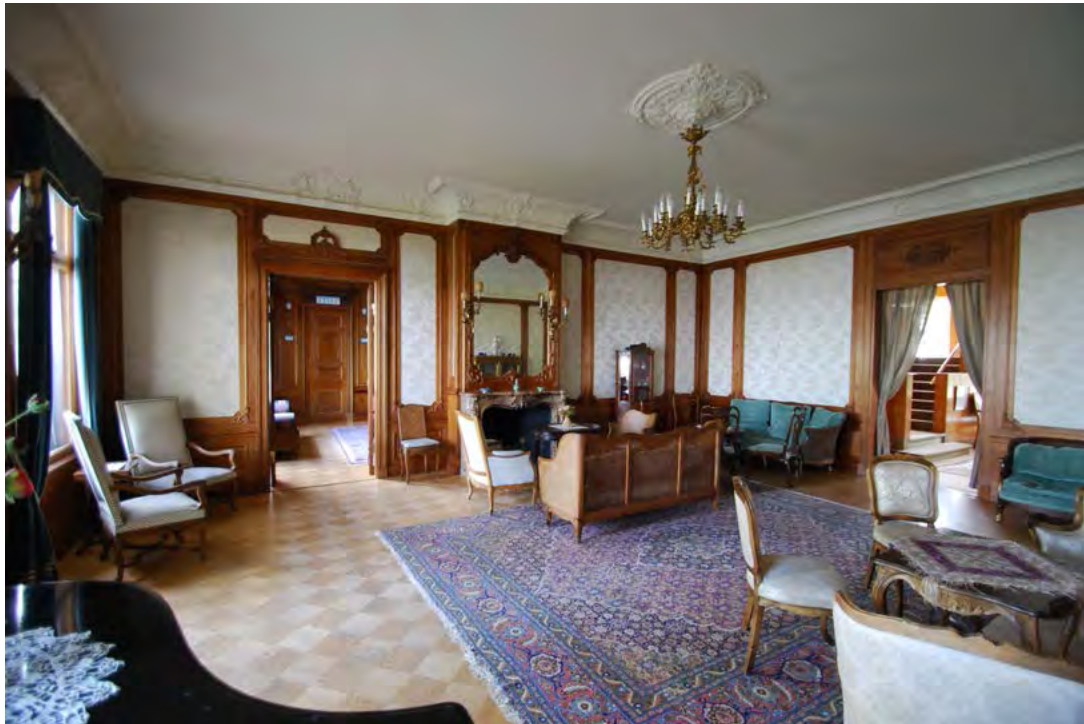
Tilanne v. 2011. Kuv. Vimma Oy
