# KYTÄJÄN KARTANON TALOUSKESKUKSEN ALUEEN RAKENNUSHISTORIASELVITYS

Kati Salonen ja Mona Schalin Arkkitehdit Oy  
Arkkitehtitoimisto Kristina Karlsson

## RAKENNUSHISTORIAN SELVITYS 2017

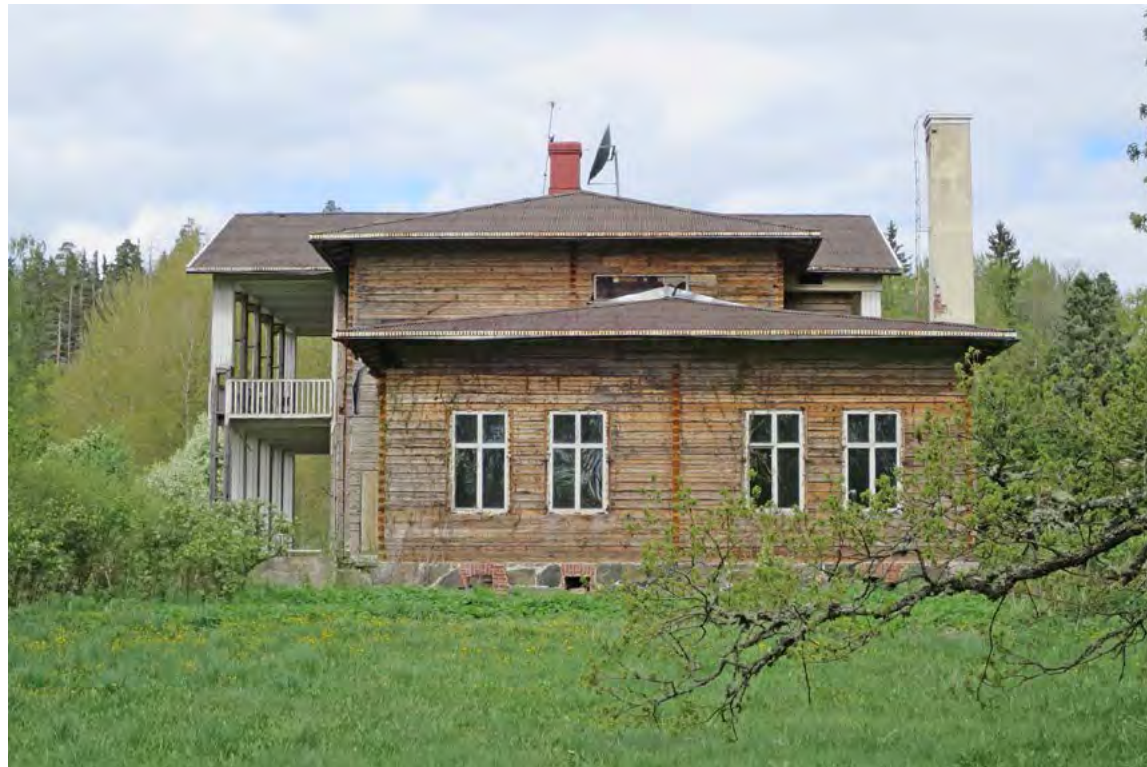
Pääty etelään  
Tilanne v. 2016

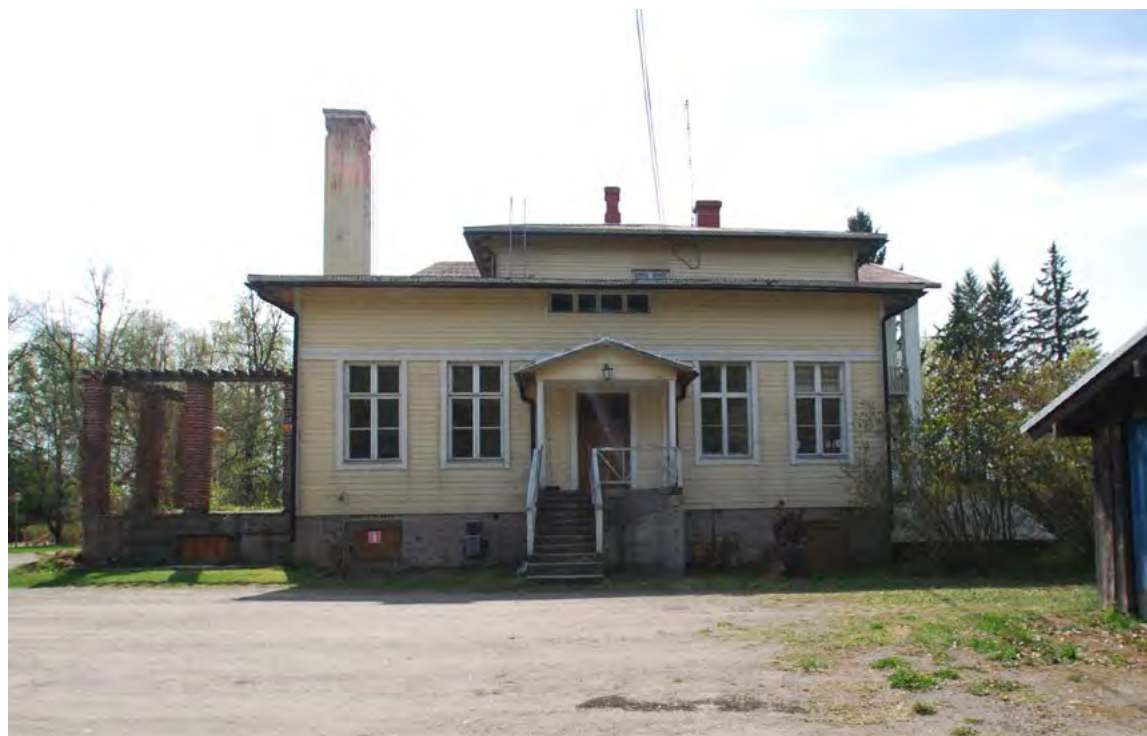
Pääty pohjoiseen  
Tilanne v. 2011. Kuv. Vimma Oy

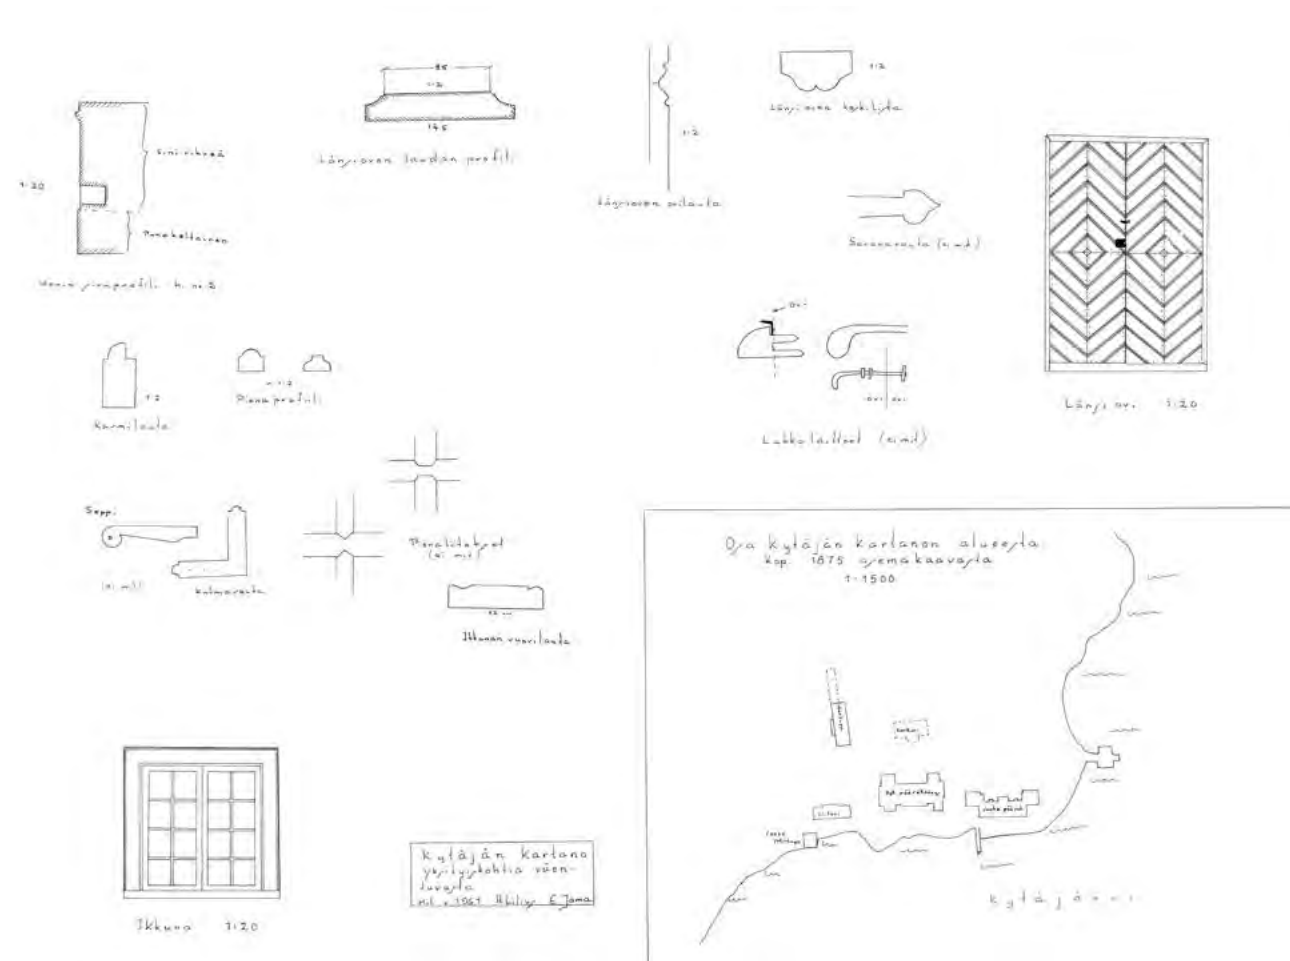
Asemapiirros ja detaljeja, mittaus 1961 / Museovirasto

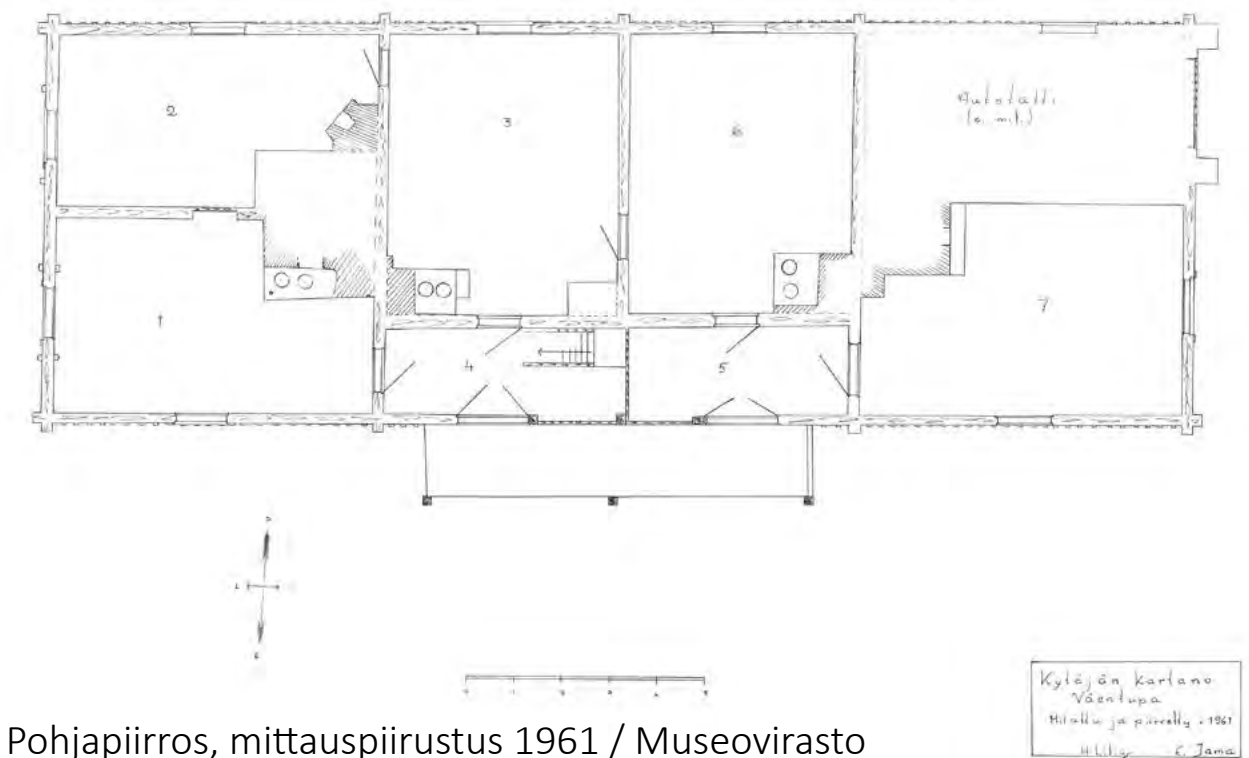
Pohjapiirros, mittauspiirustus 1961 / Museovirasto

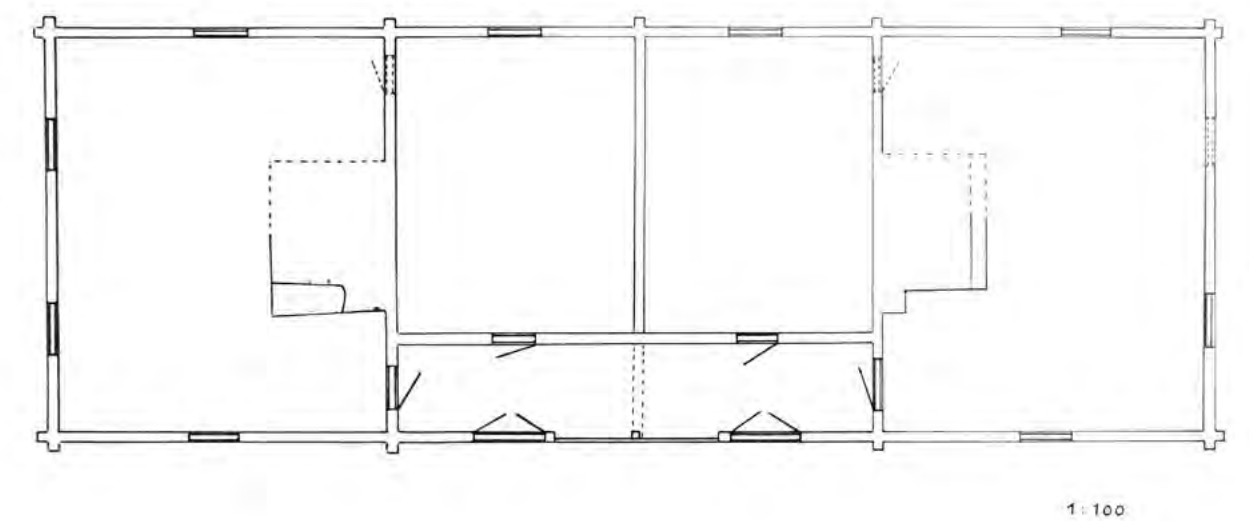
Rekonstruktiopiirustus / Museovirasto

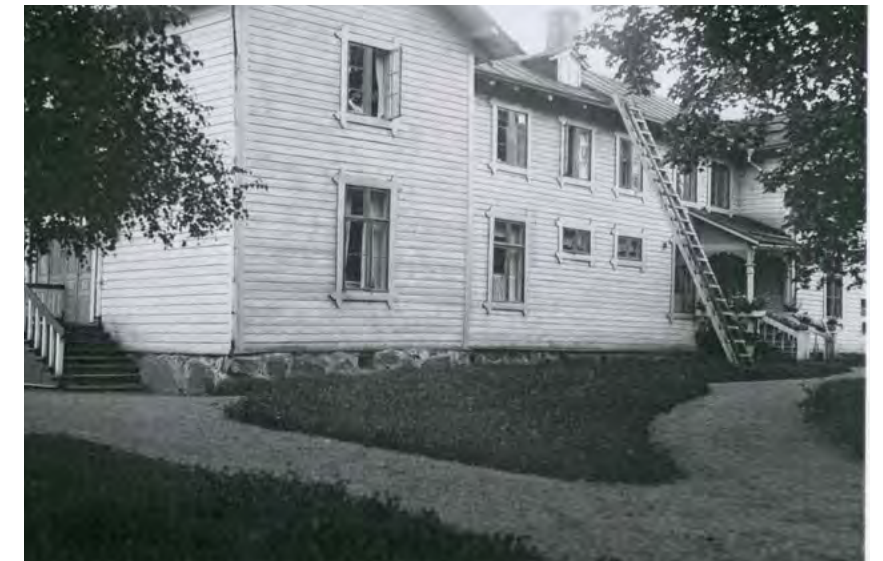
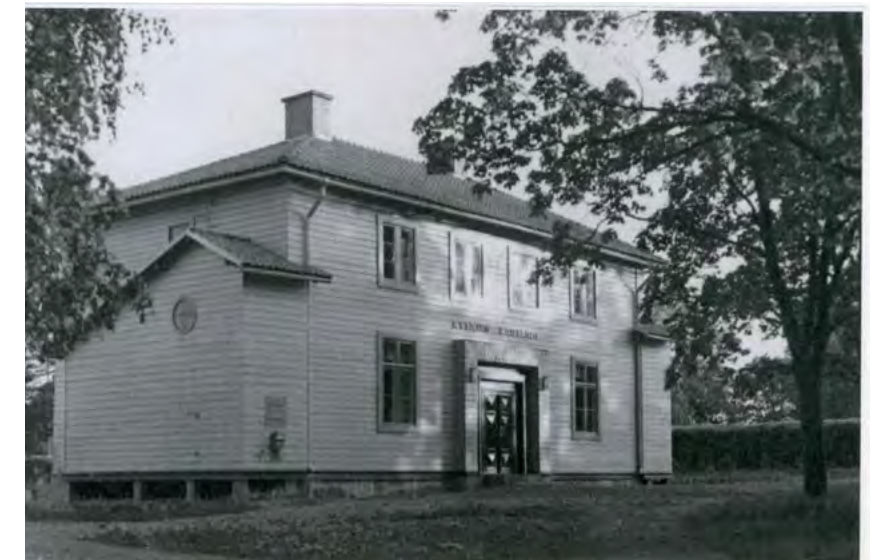
Nykyisen säilyneen rakennuksen ja aiempaa asua esittävien valokuvien perusteella lohkokivisok-

kelille salvottu hirsirunko oli vuorattu vaakaponttitilaudalla. Alemman kerroksen suuret ikkunat olivat T-ikkunoita kuusiruutuisella puitejaolla. Ylemmän kerroksen kuusiruutuiset ikkunat olivat pienempiä ja jaettu pystyvälikarmilla. Aukotus oli muuten symmetrinen, mutta sisäänkäyntikuisi oli keskiosan sisänurkassa. Puodin sisäänkäynti oli ilmeisesti päädyssä. Kuisteissa oli maltillisesti veistettyjä puukoristeita. Myös räystäskonsolit olivat veistetyt. Peltikatosta nousi pieni kattolyhty ja

Vielä 1900-luvun alussa konttori muistutti pohjamuodoltaan H-kirjainta, sekä pitkässä keskiosassa että poikittaisissa lyhyissä siivissä oli satulakatot. Kaksikerroksinen kokonaisuus edusti kahden poikkipäädyn tai kulmarisalitien jäsentämää rakennushahmoa, jollaista on sovellettu niin kartanoissa kuin talousrakennuksissakin. Esimerkiksi Zacharias Topeliuksen koti Björkudden Sipoossa, joka lienee saanut ulkoasunsa 1850-luvulla arkkitehti Linsénin piirustusten mukaan, on jäsentelyltään läheinen vertailukohde. Ruotsalainen arkkitehti Edelswärd julkaisi 1862 aikakauslehdessä Tidskrift för Byggnadskonst och Ingeniörsvetenskap H-mallisen, kahdella poikkipäätyosalla varustetun maatalon päärakennuksen piirustukset, jonka yhteydessä hän kirjoitti, että eloisampi, tiukasta tasakorkeasta suorakaidehahmosta poikkeava rakennusjäsentely oli yleistymässä 1862 (Mangårdsbyggnad för en medelstor lantegendom).

Väinö Vähäkallio suunnitteli 1933 toteutetun muutoksen, jonka yhteydessä molemmat poikkipäätymäiset siivet purettiin ja huonejakoa muutettiin. Vanhan rakennuksen säilynyt keskiosa sai aumatun tiilikaton, kattolyhty poistettiin ja keskele runkoa siirtynyt pääsisäänkäynti kehystettiin ja valaistiin juhlallisesti. Symmetriaa korostivat myös uudet savupiiput ja päätyihin lisätyt betonipilarille perustetut ”porrashuoneet”, joiden kautta noustiin ylempään kerrokseen. Vanhaa luonnonkivisokkelia ei peitetty rappauksella ja uusikin ulkoverhous oli vaakalautaa, nyt jiiratuin nurkin ilman nurkkalautoja. Ikkunat olivat pääosin säilyneet, muutamia oli laudoitettu umpeen. Vuorilaudat vaihdettiin yksinkertaisempiin. Porrashuoneissa oli pienet pyöreät ikkunat.

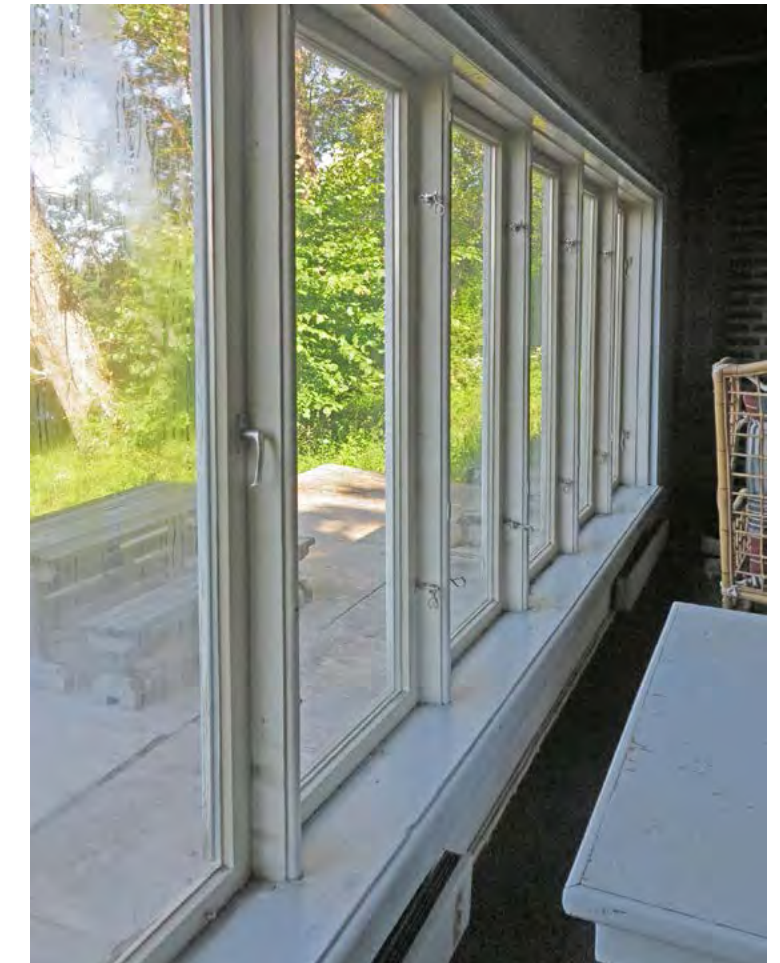
Länsijulkisivua hallitsee takkahuoneen leveä nauhaikkuna, jossa on vierekkäin kuusi yksinkertaista pystypuitetta.

Eteläpäädyssä on takkahuoneeseen johtava vanha lasiaukollinen peiliovi, jonka toinen puolisko on peitetty ulkoa laudoituksella.

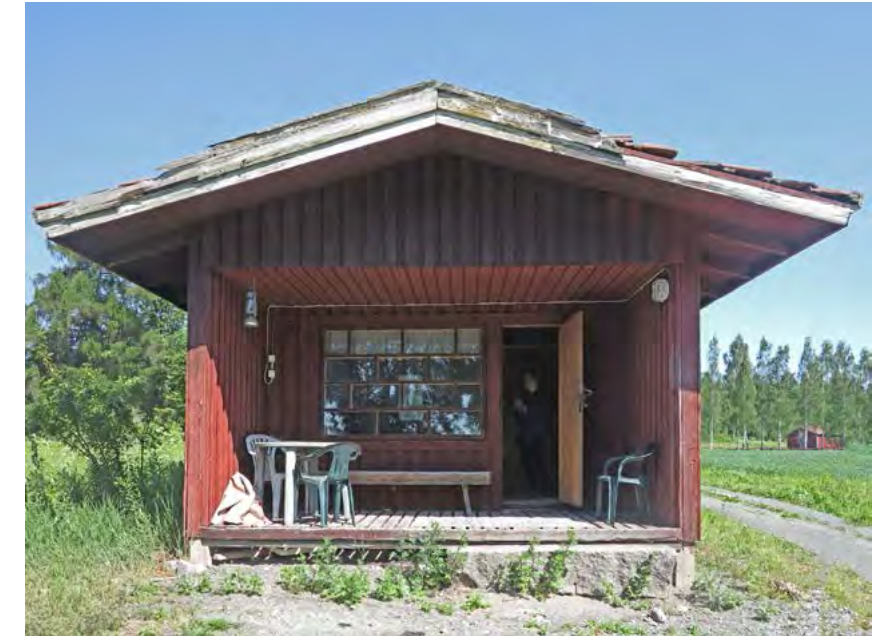
Kuistille avautuva pukuhuoneen ikkuna on jaettu vaaka- ja pystyvälipuitteilla limityskuviota noudattaen. Alkuperäisenä säilynyt ulko-ovi on vuorattu kapealla pystysuuntaisella, muotoillulla ns. sisar-

panelilla ja kuultokäsitelty ruskeaksi. Pesutuvan ikkuna on kaksiosainen ja varustettu tuuletusritillä.

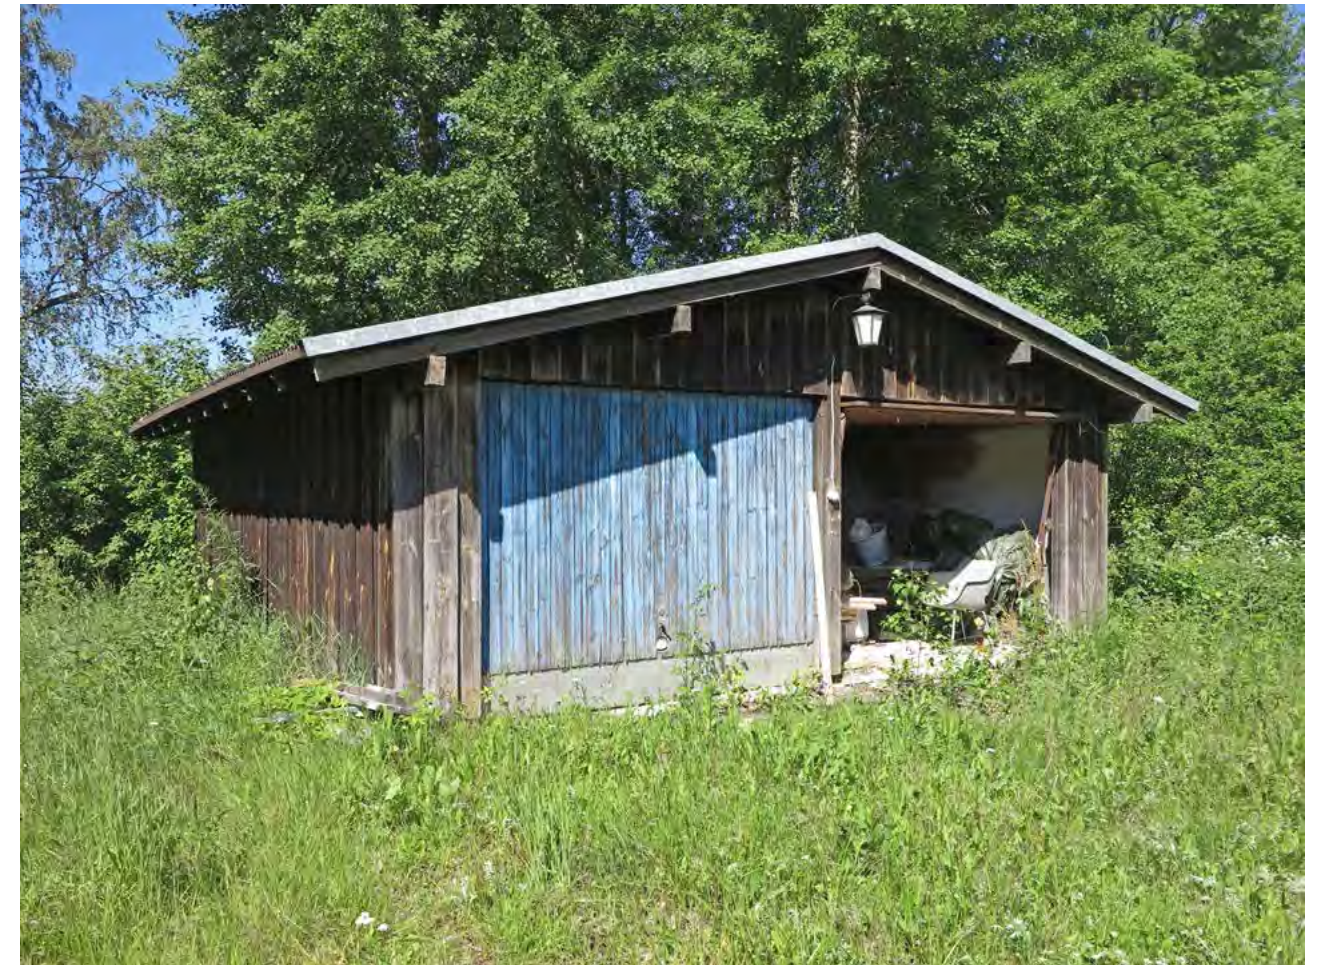
Pohja-alaltaan lähes neliömäinen, loivalla harjakatolla katettu kahden auton rankarakenteinen autotalli sijaitsee päärakennuksen pohjoispäädyn lähellä. Länsipäädyssä on ikkunanauha seinän yläosassa. Autoportin verhous on maalattu vaalean siniseksi. Vesikatteena on aaltopelti.

Ulkovuoraus on järeää, ruskeaksi kuultokäsiteltyä lomalautaa. Sisäseinät ja katto on vuokrattu kova-levyillä.

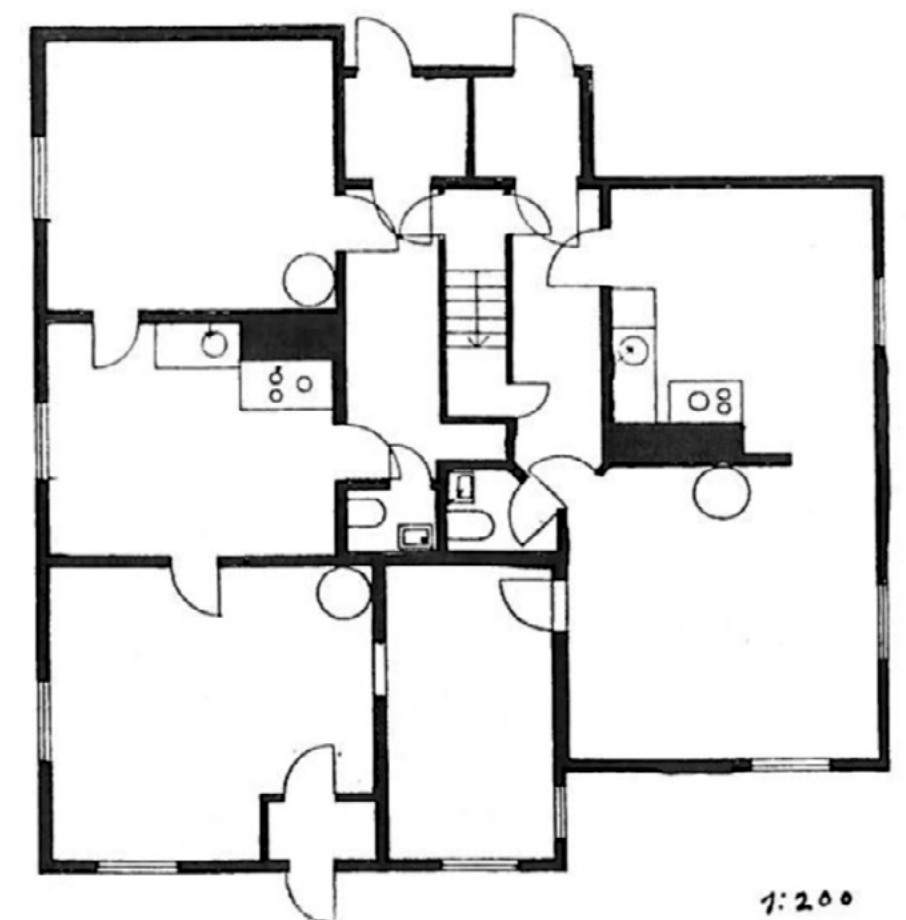
1. krs pohjakaavio 1990-l. ( Mäkelä 1990-l) . Väliseiniä ja porras on sittemmin purettu ja on rakennettu uusi sisäporras sekä kylpyhuone.

Sisätilajärjestelyä on muutettu purkamalla väliseiniä, niin että keskelle runkoa on muodostunut porrashalli, jonka yhteydessä on uusi kylpyhuone. Pinnat lähes poikkeuksetta ovat uusia, 2000-luvulla valittuja.

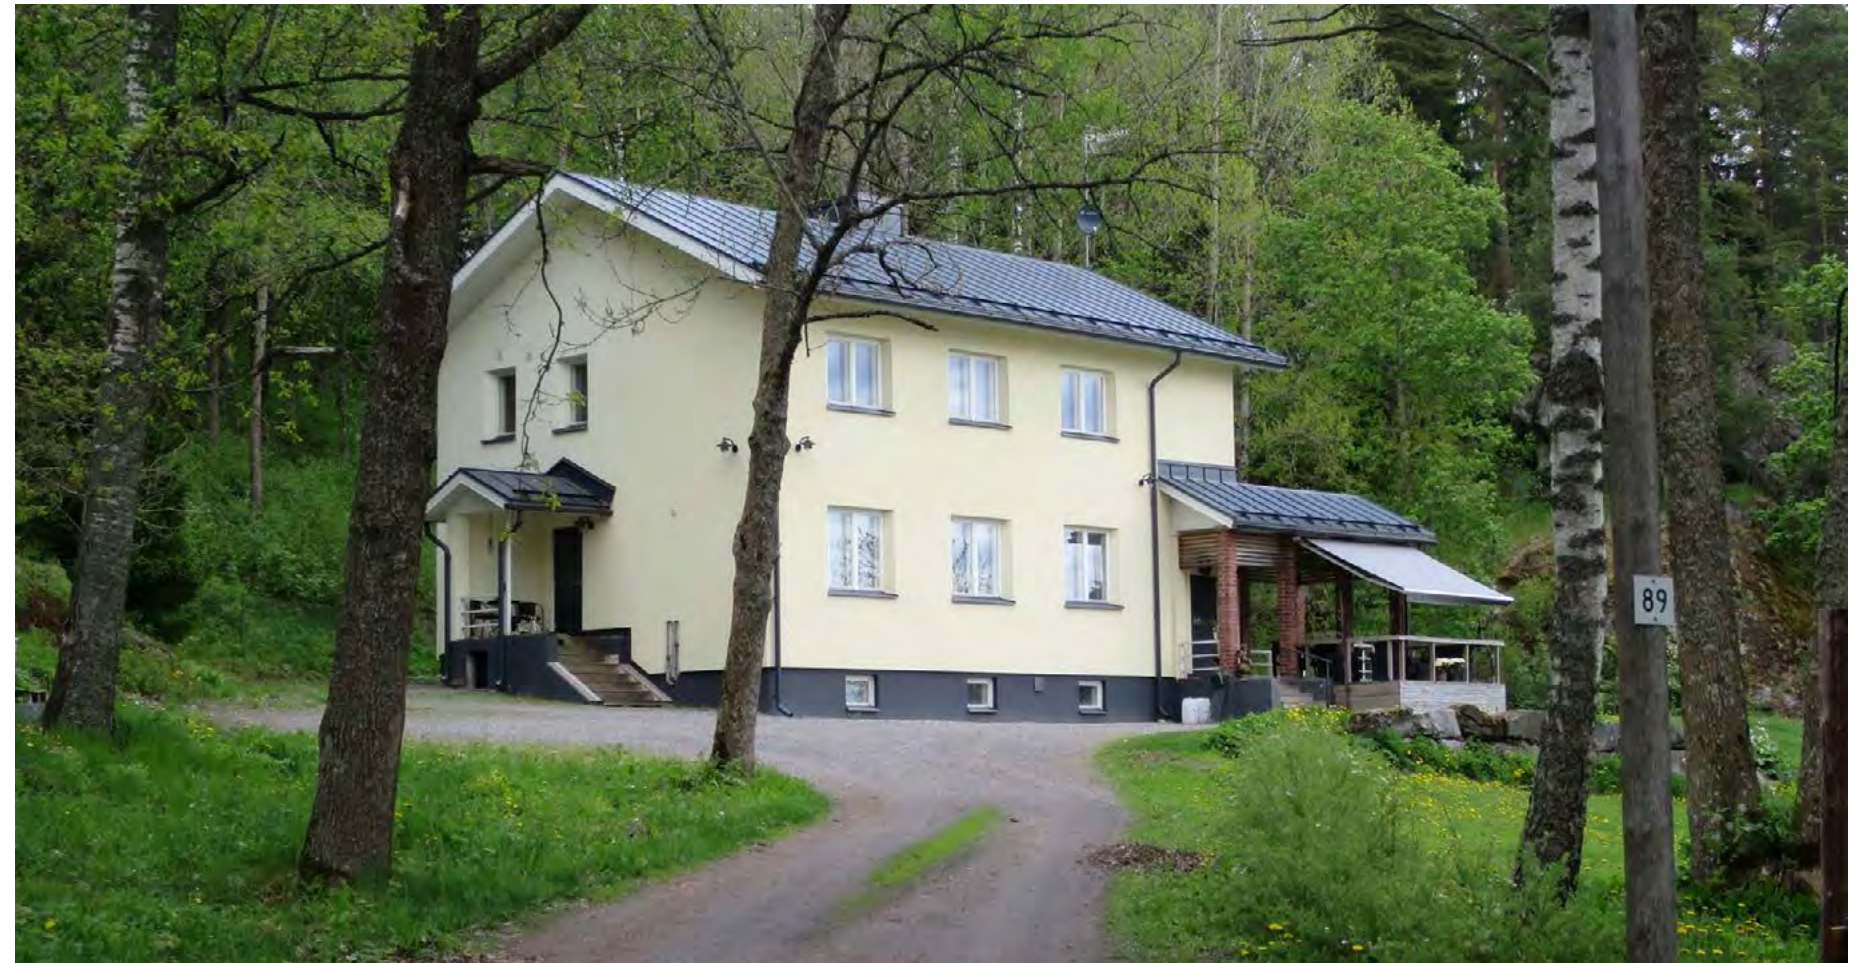
Isännöitsijän asunnoksi rakennettu Kukkulinna sijaitsee puutarhamaisella tontilla alueen pohjoisosan rinteessä.

Kaksikerroksinen, loivalla harjakatolla varustettu rakennus on rapattu. Julkisivussa on säännölliset neliömäiset ikkuna-aukot ja kaakkoiskulmassa on avoin katos, jota on jatkettu oleskeluterassiksi.

Sisäänkäyntikatos on länsipäädystä.

Julkisivut on rapattu, maalattu vaaleankeltaiseksi, vesikatteenä on konesaumattu pelti.

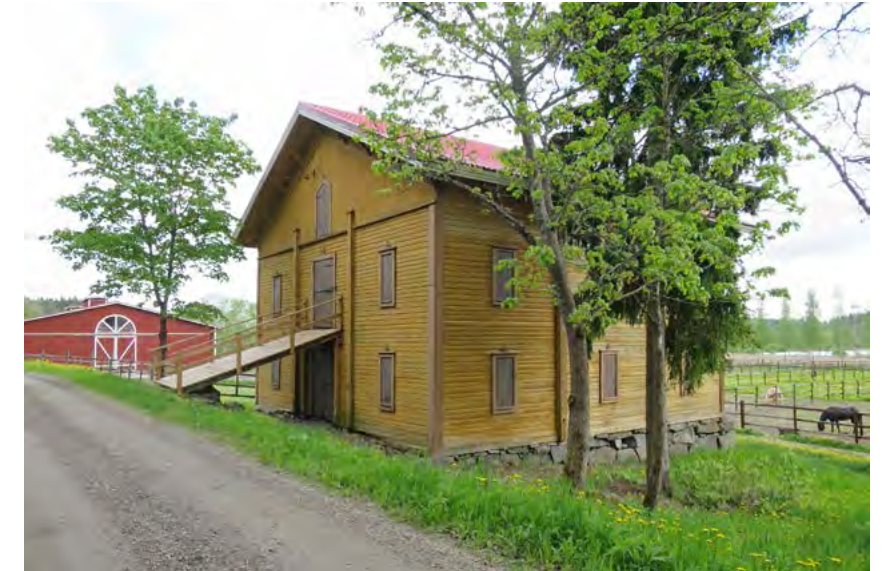
Edustava, aikansa tyyli-ihanteita ilmentävä maatala-arkkitehtuurin komea, hyvin säilynyt esimerkki, joka on Constantin Linderin aikaisen vilkkaan rakennusvaiheen harvoja säilyneitä rakennuksia. Rakennus on mahdollisesti tunnetun arkkitehdin

Carl Albert Edelfeltin suunnittelema. Kartanon arkistossa kerrotaan olevan signeerattu julkisivupiirustus.

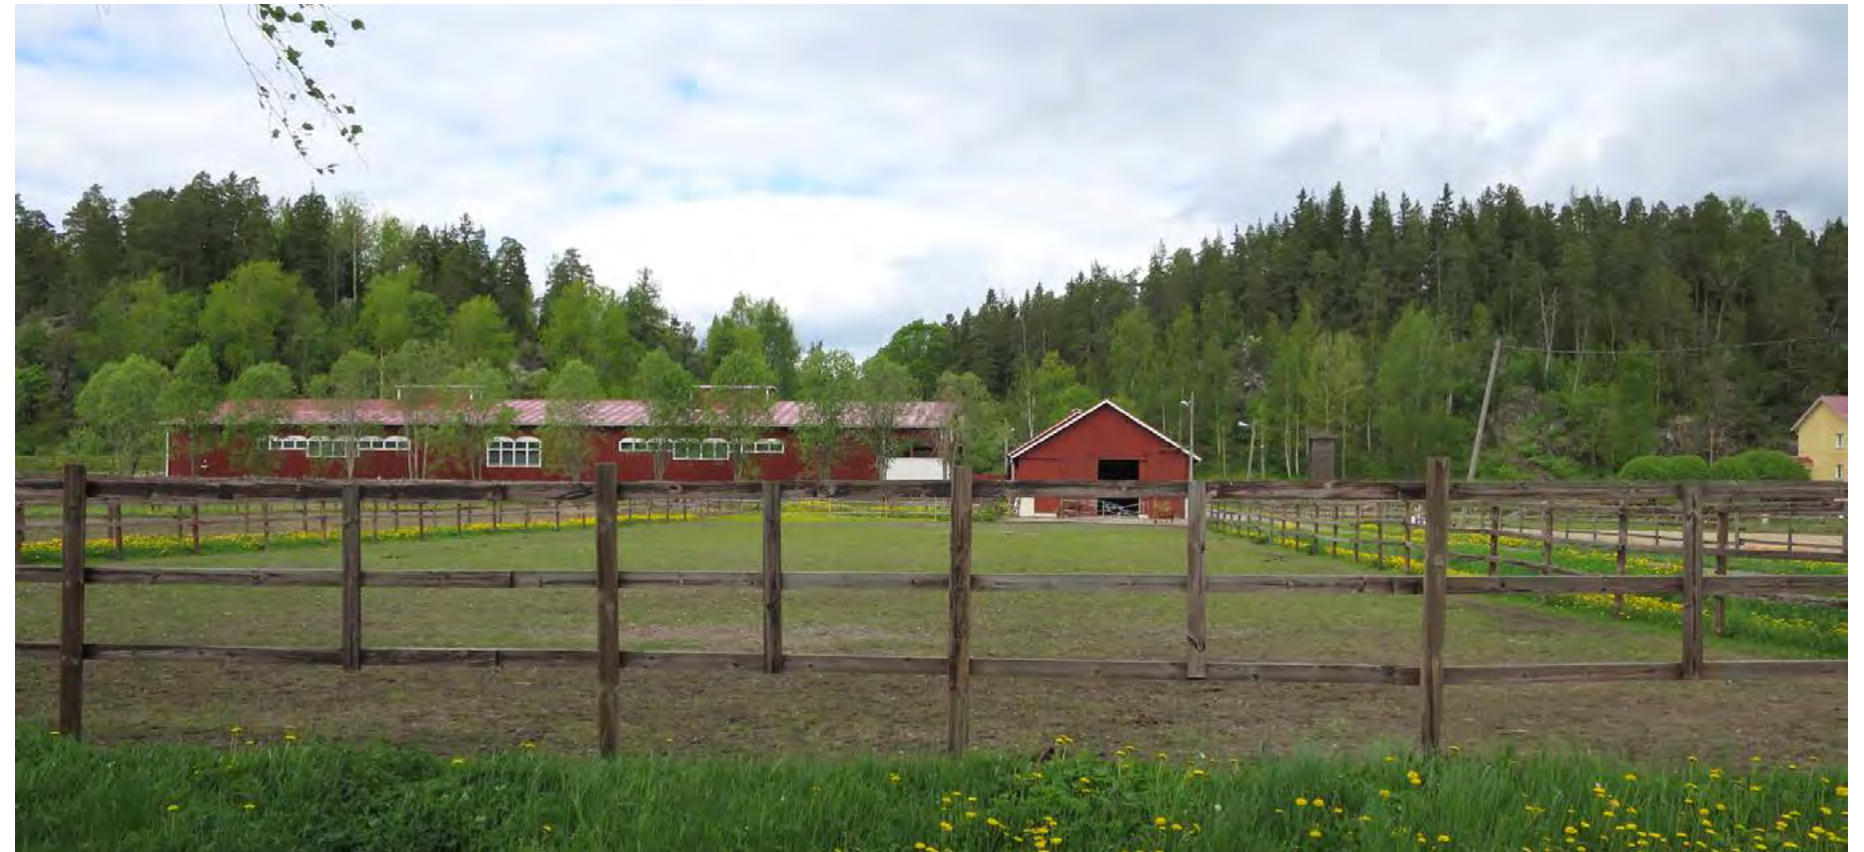
Varsin näkyvällä paikalla kartanon talouskeskuksen entisen viljelymaiseman reunalla sijaitseva maneesi on rakennettu 1980-luvulla. Paikalla on ennenkin sijainnut talousrakennuksia.

Pitkänomainen, harjakattoinen rakennus on lautoverhottu ja maalattu punaiseksi. Vesikatteena on punainen tiilijäljitelmäpeltikate. Ikkunakehyksiin liittyy omaperäinen holvikaariaihe.

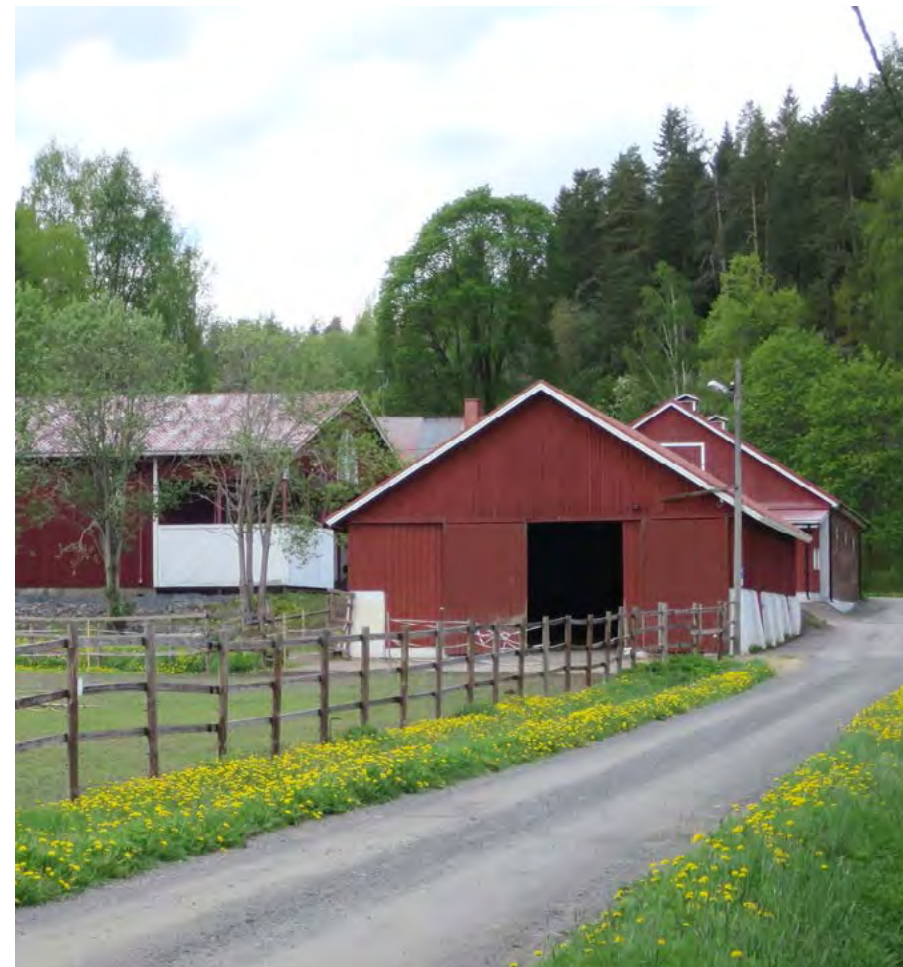
Puretun navetan lantalaan betonirakenteet on säilytetty osana myöhemmin rakennetun varaston ulkoseinää. Lantala näkyy vuonna 1938 otetussa viistokuvassa.

Rankarakenteinen, harjakattoisen rakennuksen ulkoseinät on maalattu punamullan sävyyn, räystäslaudat on maalattu valkoiseksi ja päätyovi on maalattu seinän sävyyn. Betoniosat on maalattu valkoiseksi. Kattokulma toistaa ratsutallin (14) kattokulmaa.

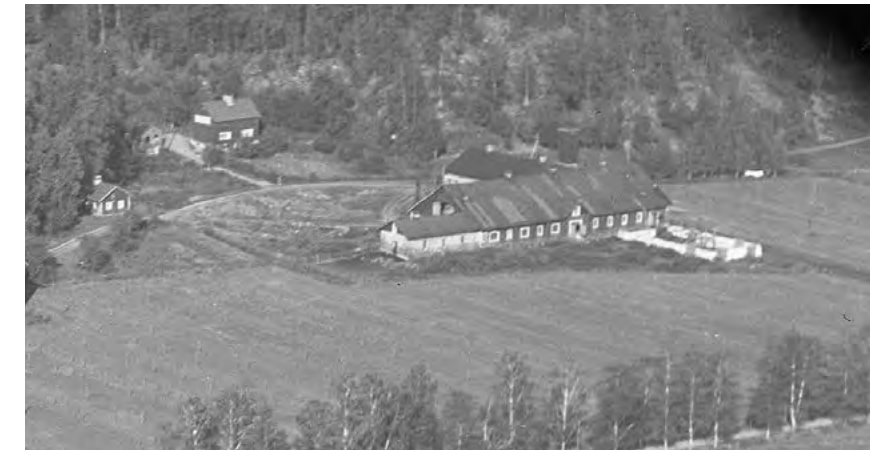
Pohjaltaan L-muotoinen navetta ilmakuvasa vuodelta 1938/ Sotamuseon arkisto. Itä-länsisuuntainen siipi on myöhemmin purettu ja sen paikalla on nykyään maneesi.

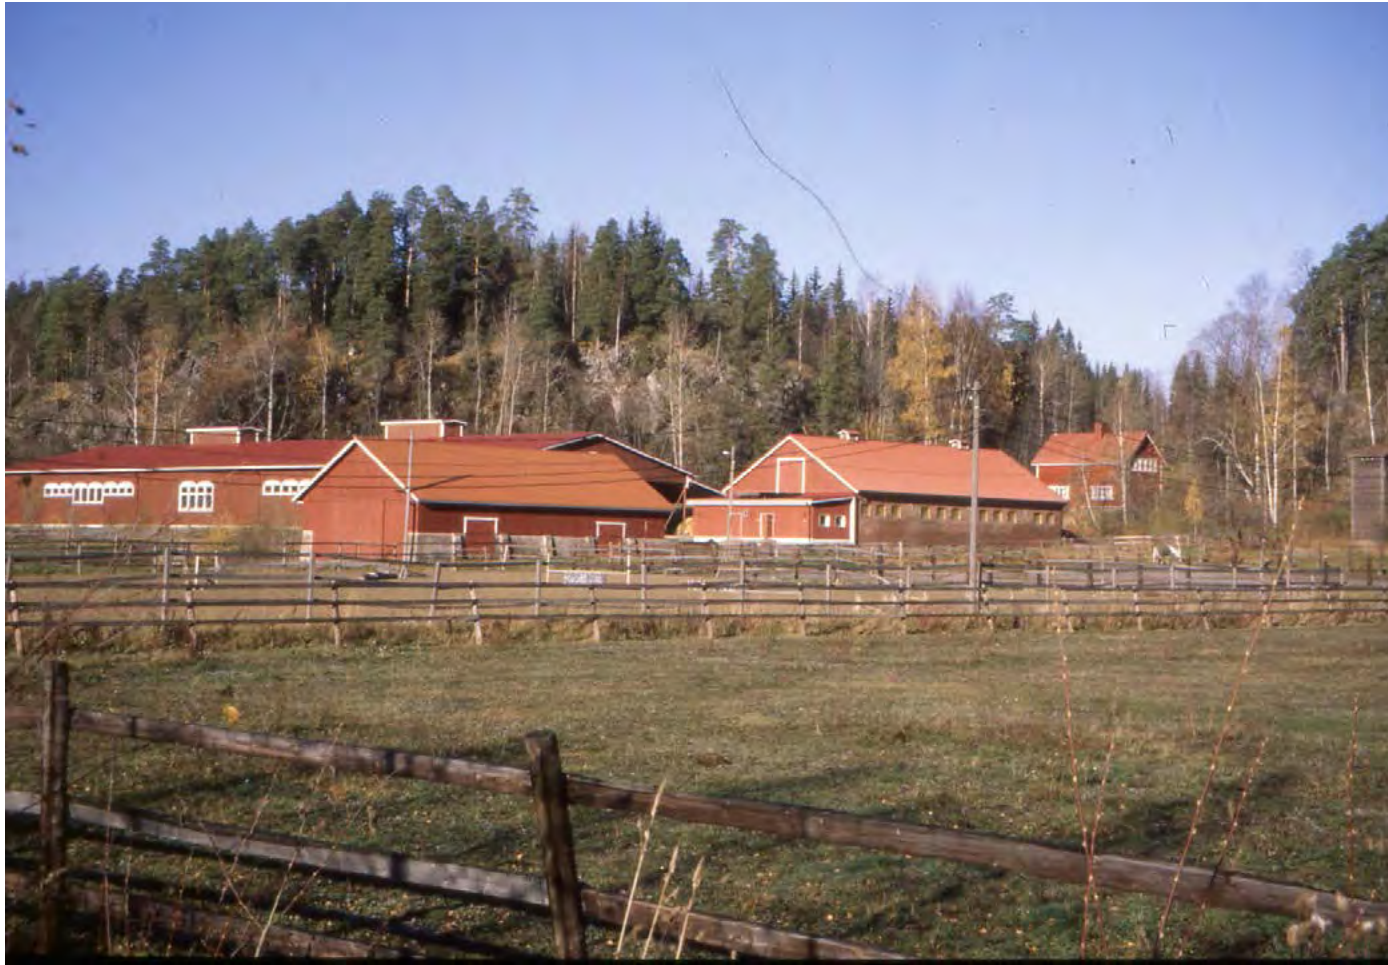
Maneesin, vajan ja ratsutallin muodostama ryhmä 1990-luvun lopulla. Ominaispiirteitä ovat punaiset ja tiilen sävyiset vesikatot, punatiili ja punamullan sävyyn maalatut ulkoseinät Kuva Teija Mäkelä.

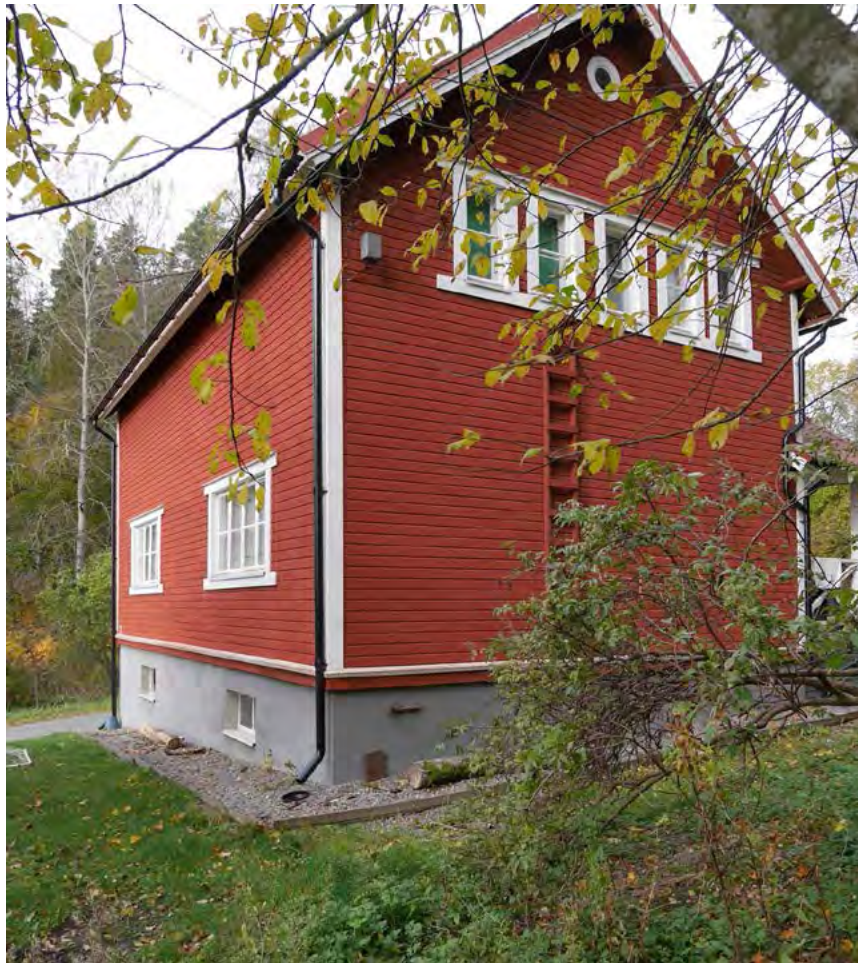
Itäpääty. Korjauksen yhteydessä on lisätty räystäskourut, syökytorvet ja rännikaivot.

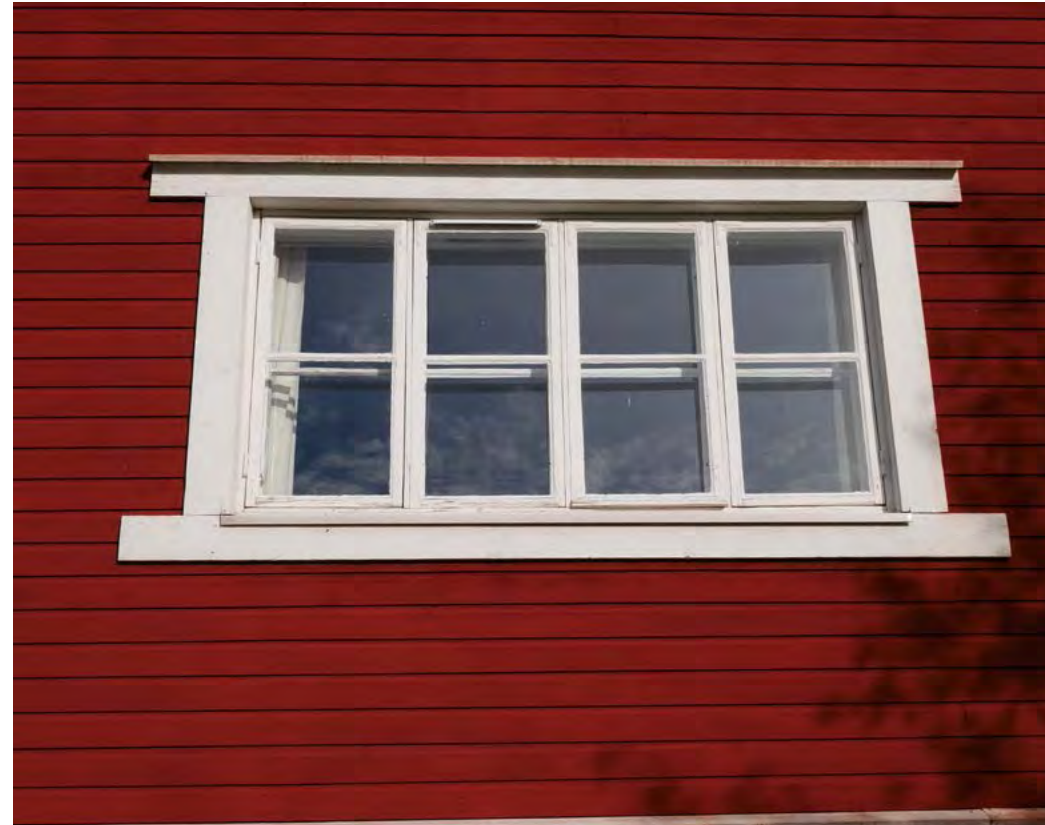
Säilynet ikkunat, uusitut vuorilaudat.

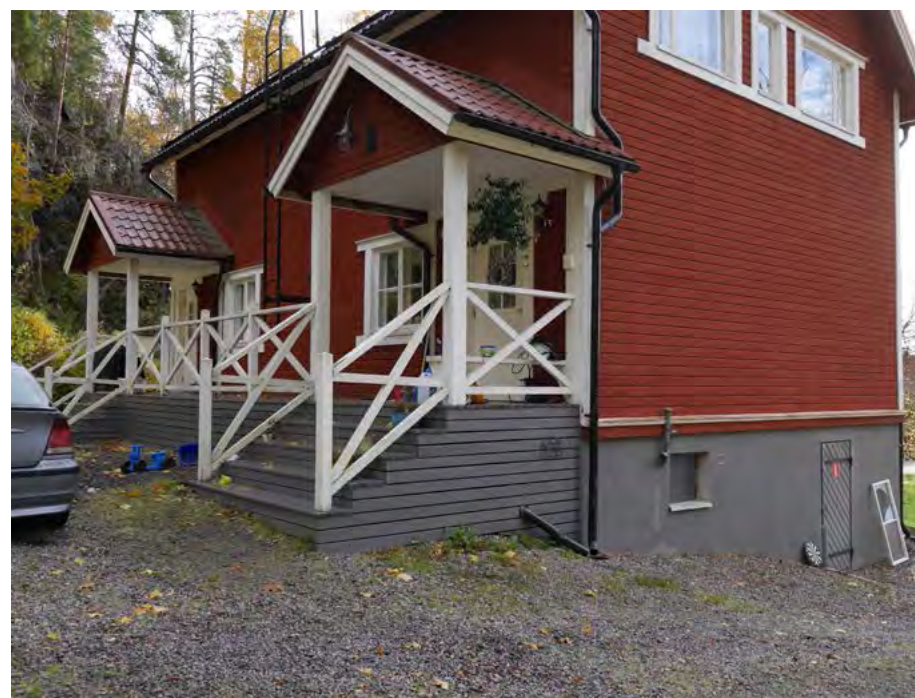
Pohjoissivulla on kaksi sisäänkäyntiä ja uudehko kuisti..

Puolitoistakerroksinen, umpinaiselle kellarille pe-  
rustettu puurunkoinen, puolitoistakerroksinen  
asuinrakennus, jossa on punaiseksi maalattu lau-  
tavuoraus, vaakasuuntaiset pieniruutuiset ikkunat  
ja melko jyrkkä harjakatto, vesikatteena tiilenpu-  
nainen peltikate, tiilikattojäljitelmä. Sisääntulo-  
kuisti on pohjoissivulla.

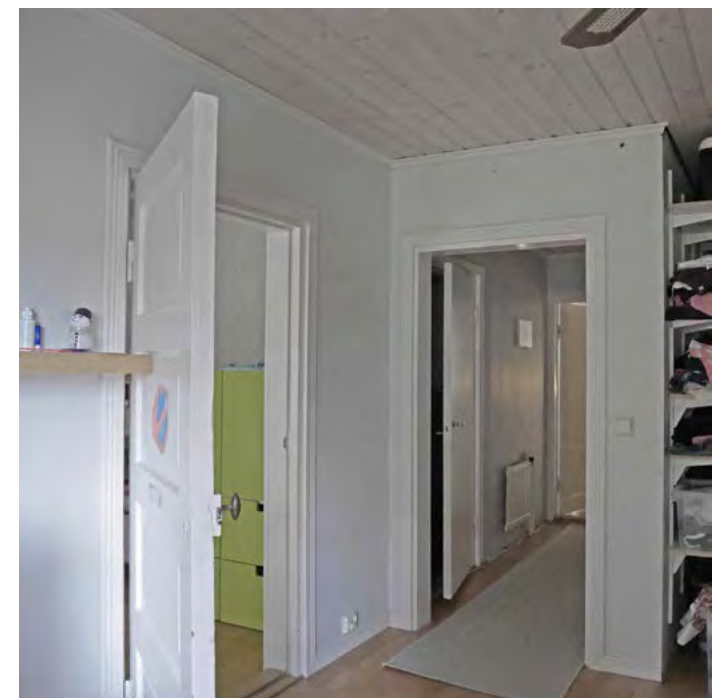
Rakennuksessa on säilynyt 1930-luvulle tyypillisiä peiliovia.

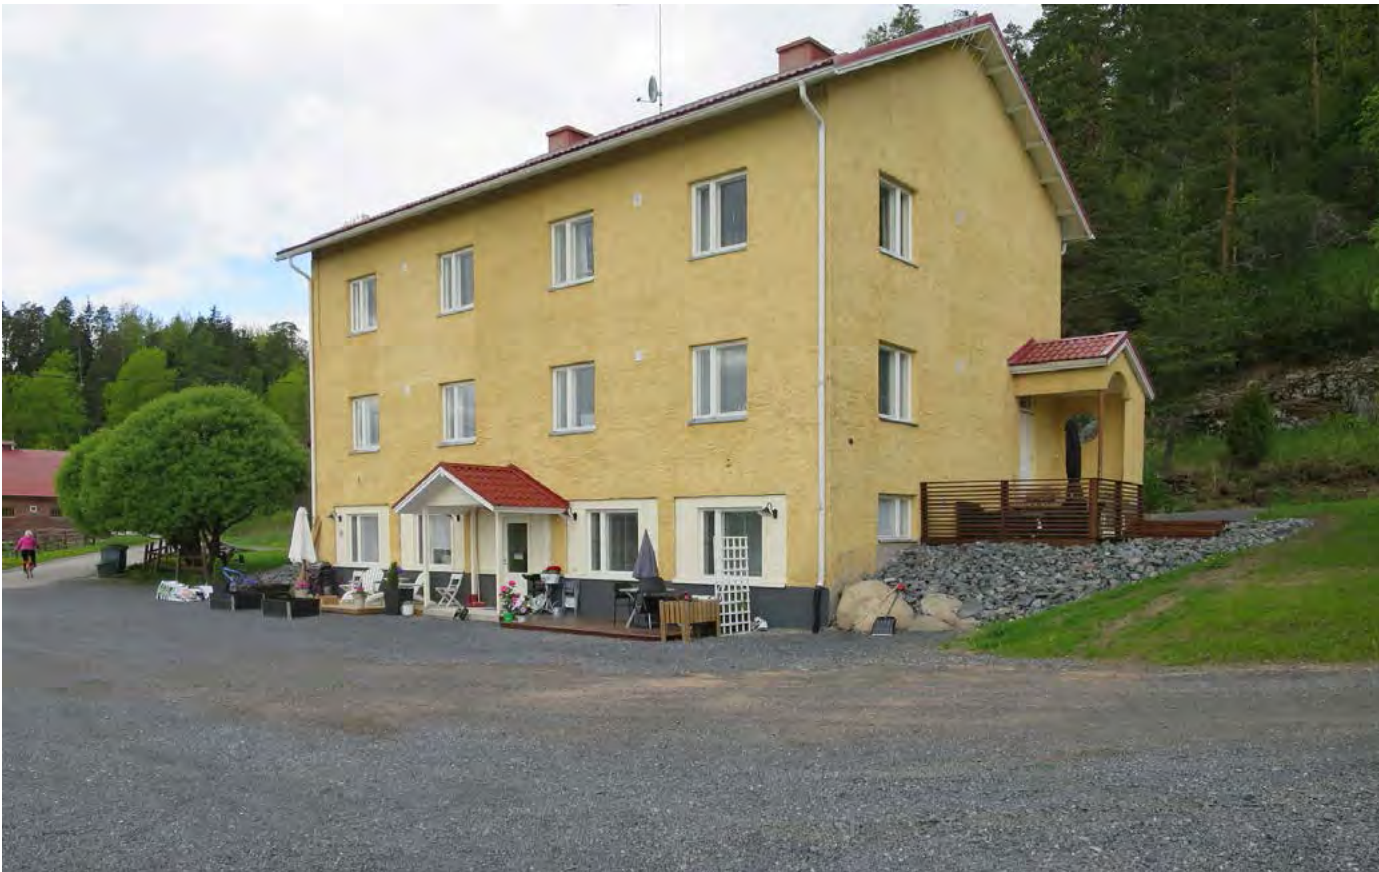
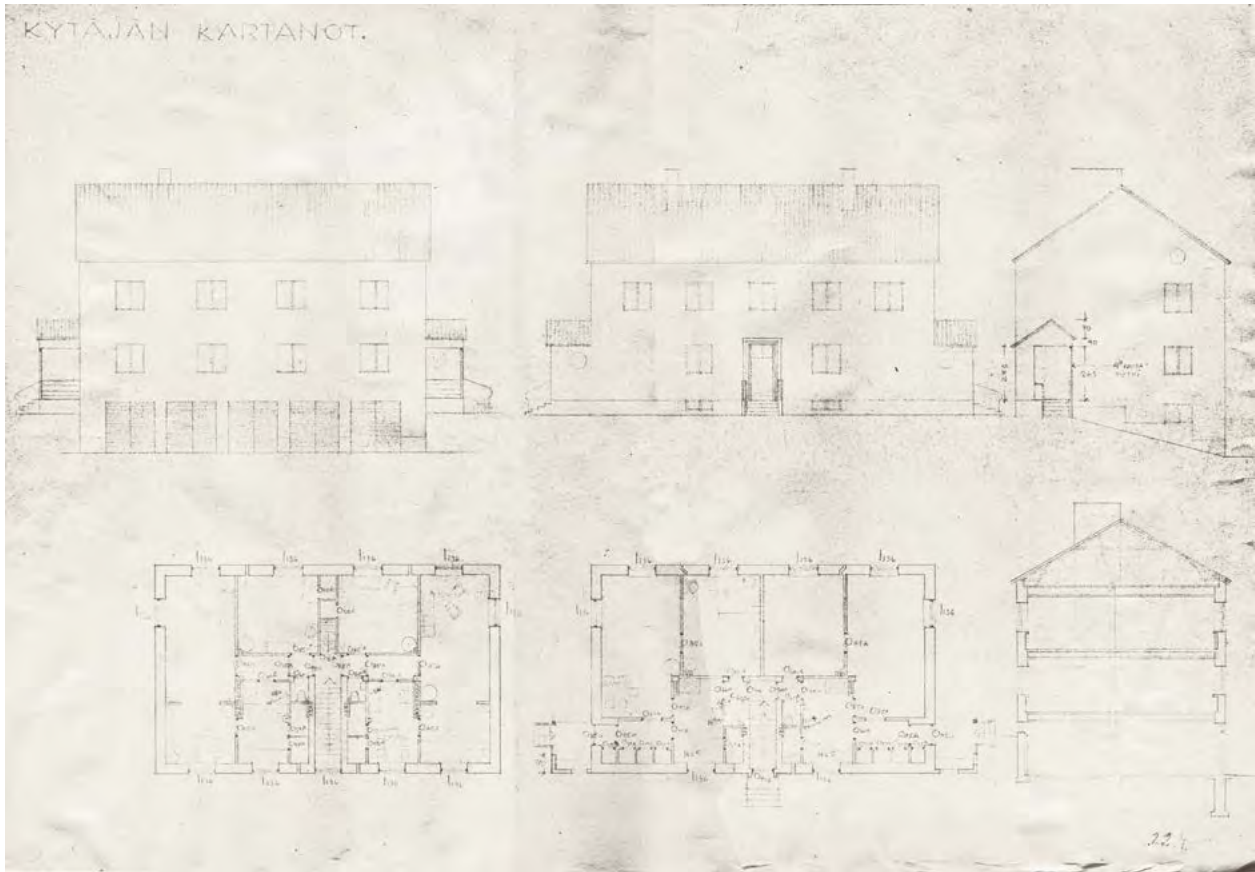
Piirustukset, kartanon arkisto.  
1. kerroksessa on kaksi asuntoa, joissa 2h, k + wc. 2. kerroksessa on kaksi asuntoa, joissa on 3h +k.

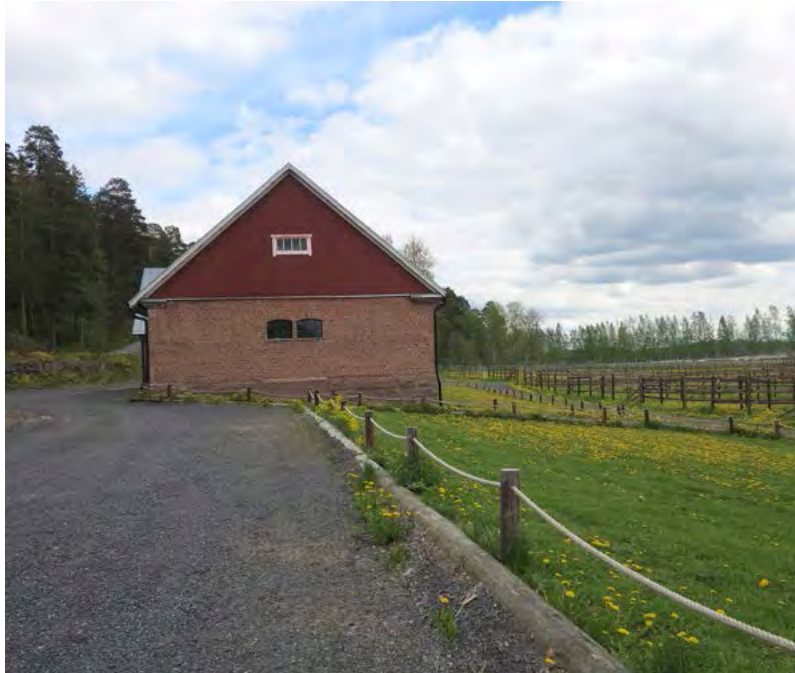
Maastoprofiilia on muokattu rakennuksen seinustalla.
