# KYTÄJÄN KARTANON TALOUSKESKUKSEN ALUEEN RAKENNUSHISTORIASELVITYS

Kati Salonen ja Mona Schalin Arkkitehdit Oy  
Arkkitehtitoimisto Kristina Karlsson

## RAKENNUSHISTORIAN SELVITYS 2017

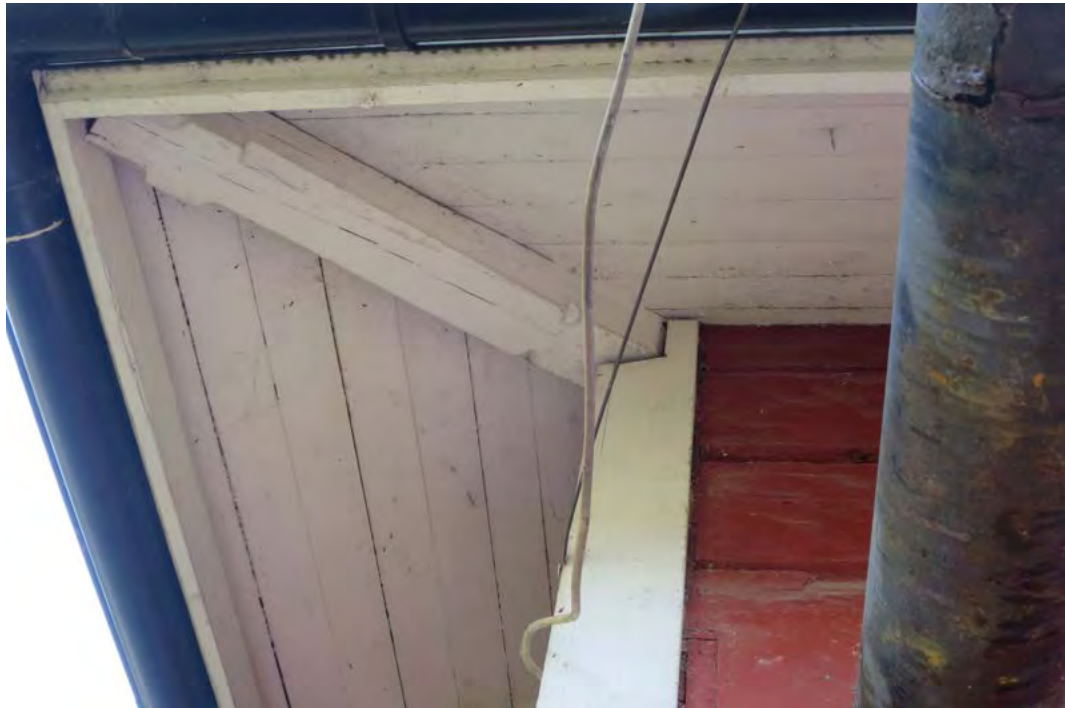
Puuleikkauksin veistetty räystäskannattaja on 1800-1900-luvun vaihteen puuarkkitehtuurille ominainen piirre.

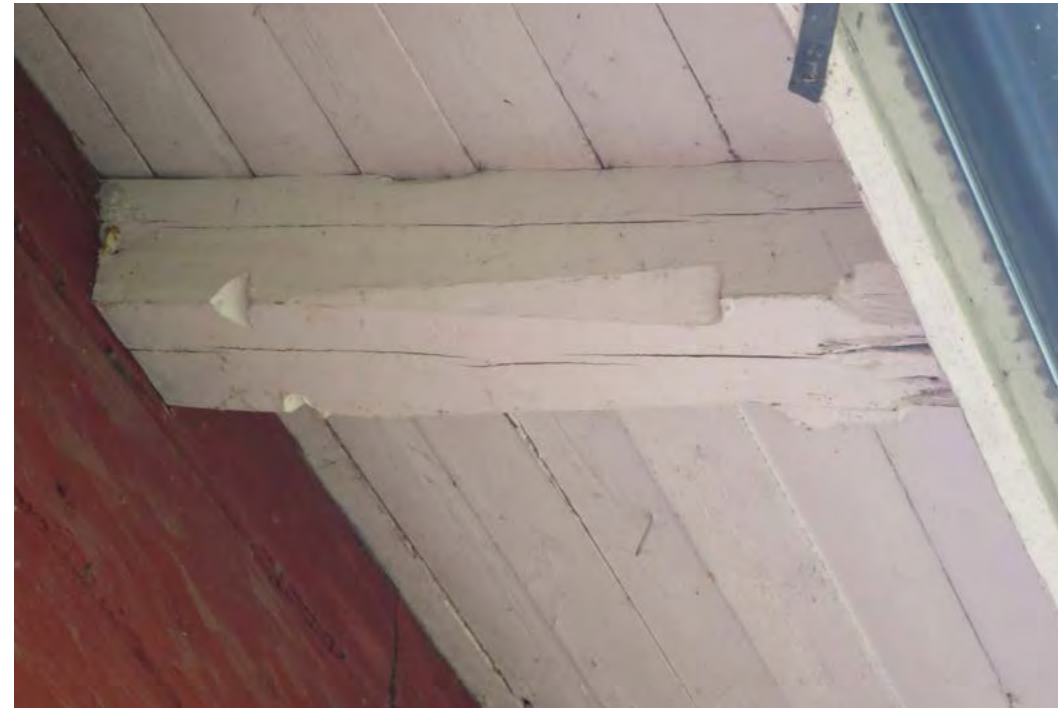
Räystäskannattaja.

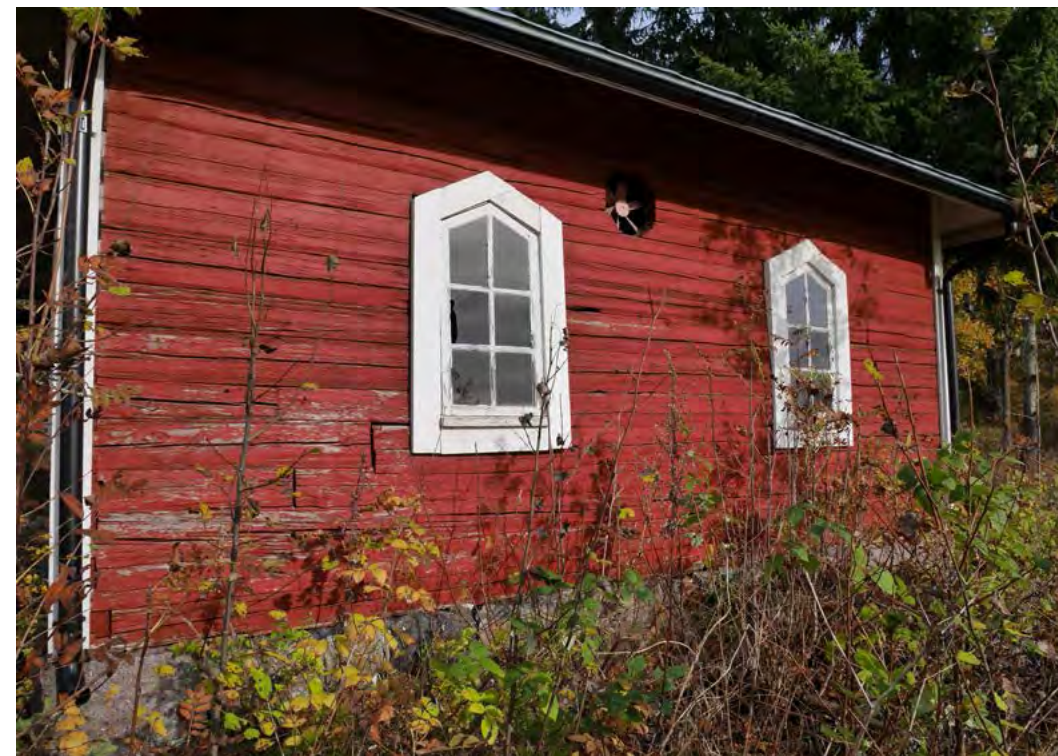
Kiviharkkosokkelille perustettu, käsin piilotettu hirsirunko.

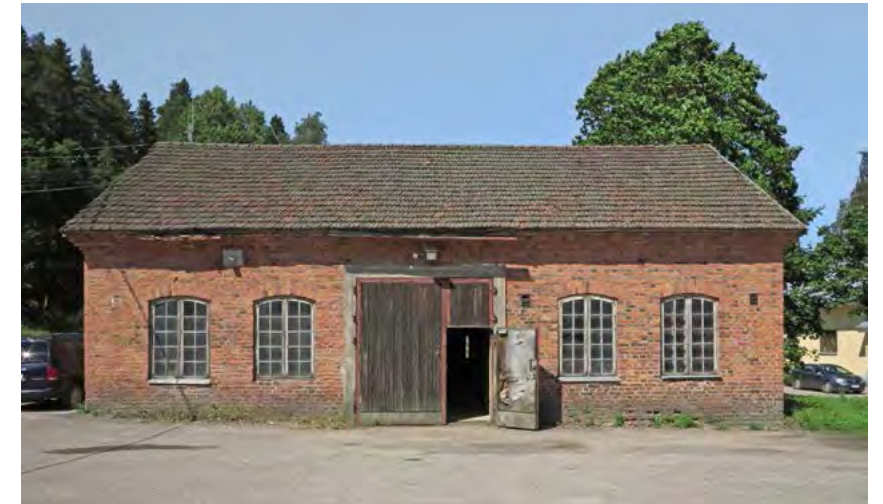
Leveä, suorakulmainen pääportti on betonikehän tukema, joka vaikuttaa jälkikäteen tehdyttä.

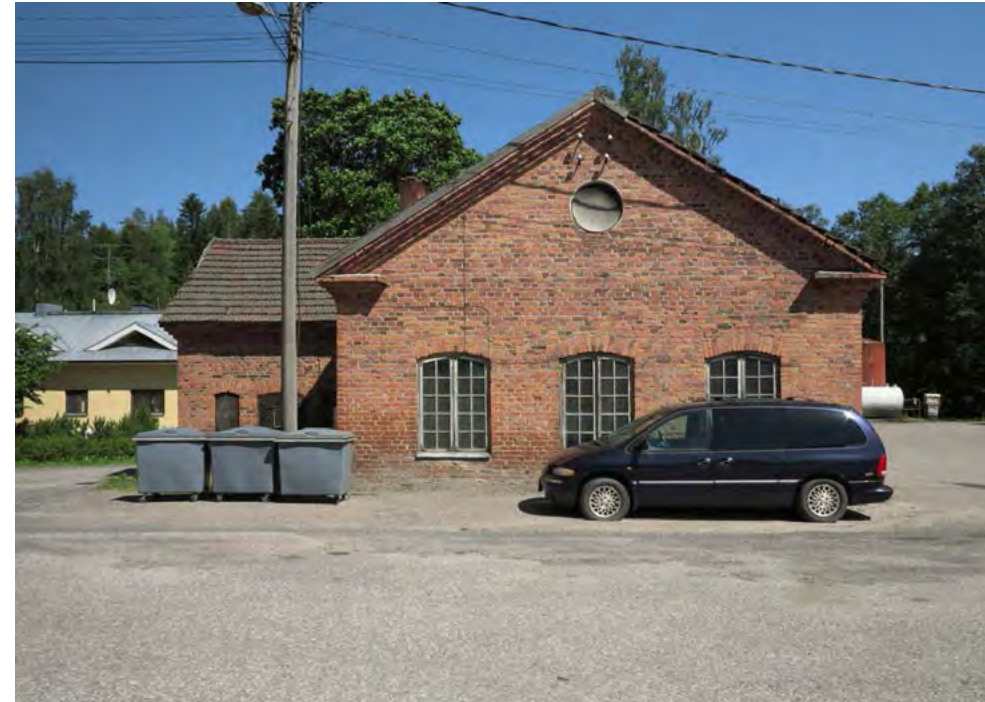
Ikkuna-aukkojen päällä on segmenttiholvi, samoin matalan siiven oviaukon päällä.

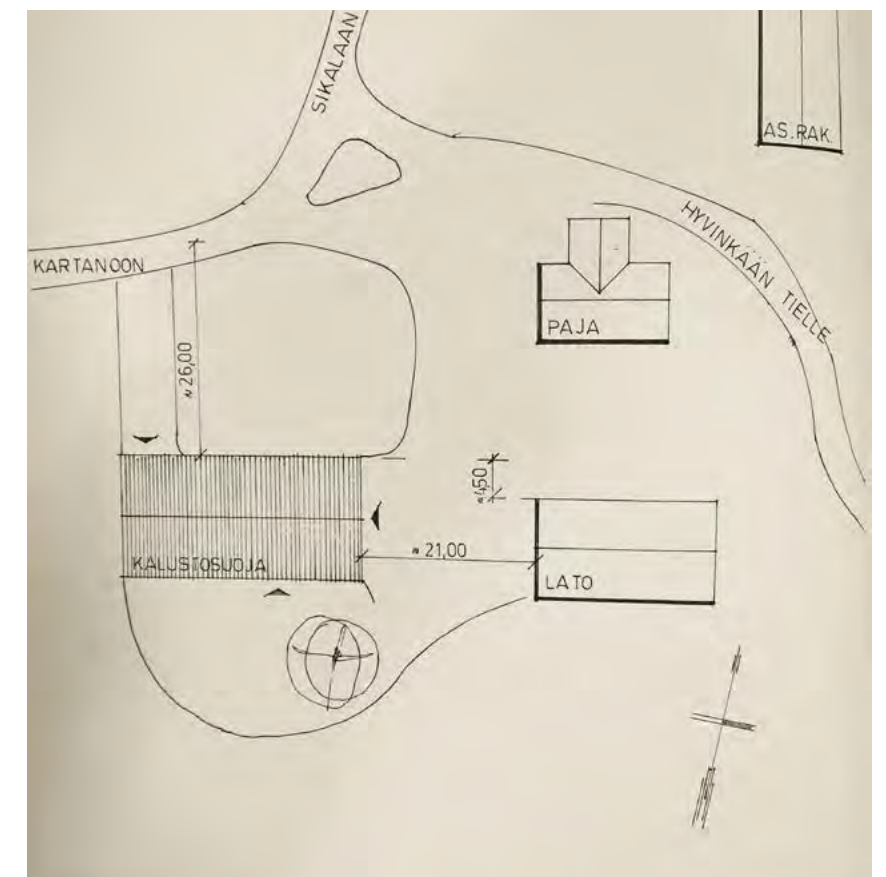
Kalustosuojan asemapiirros, vahvistettu 3.6.1970 Hyvinkää 26.5.1970 Olavi Kontu. Hyvinkään rvv

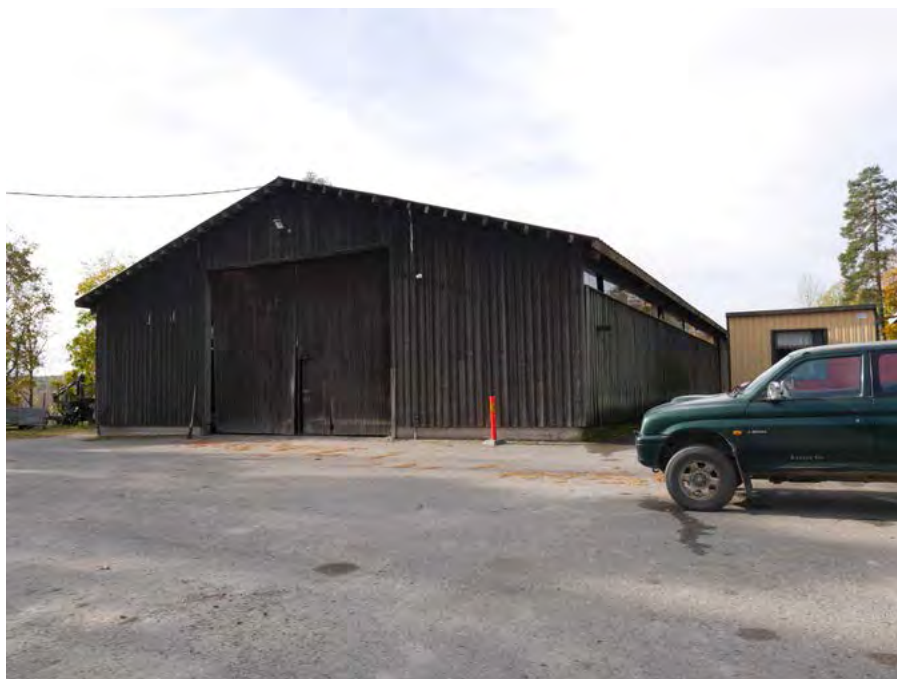
Kalustosuoja vuodelta 1970.

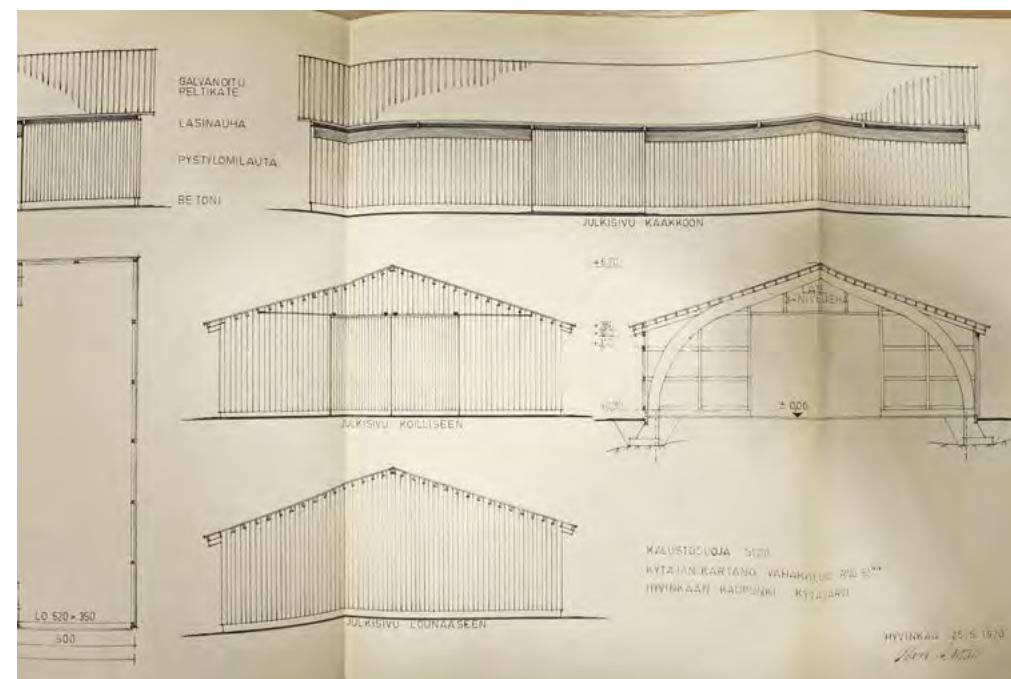
Julkisivu- ja leikkauspiirustus v. 1970, Hyvinkään rvv.

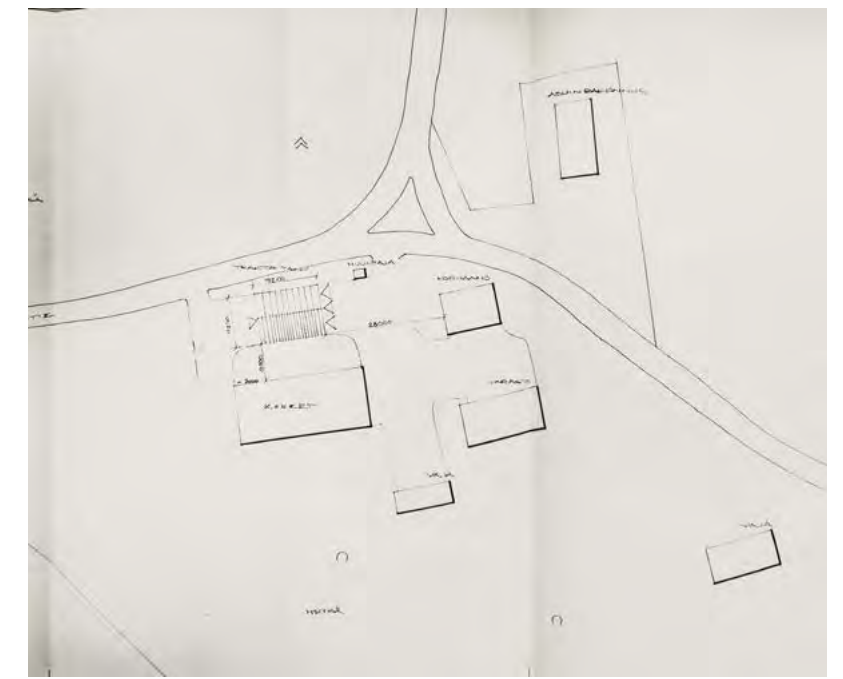
Traktorisuojan uudisrakennus, pääpiirustus Asemapiirros 1980, Uudenmaan maatalouskeskus Rakennustoimisto Hyvinkään rvv.

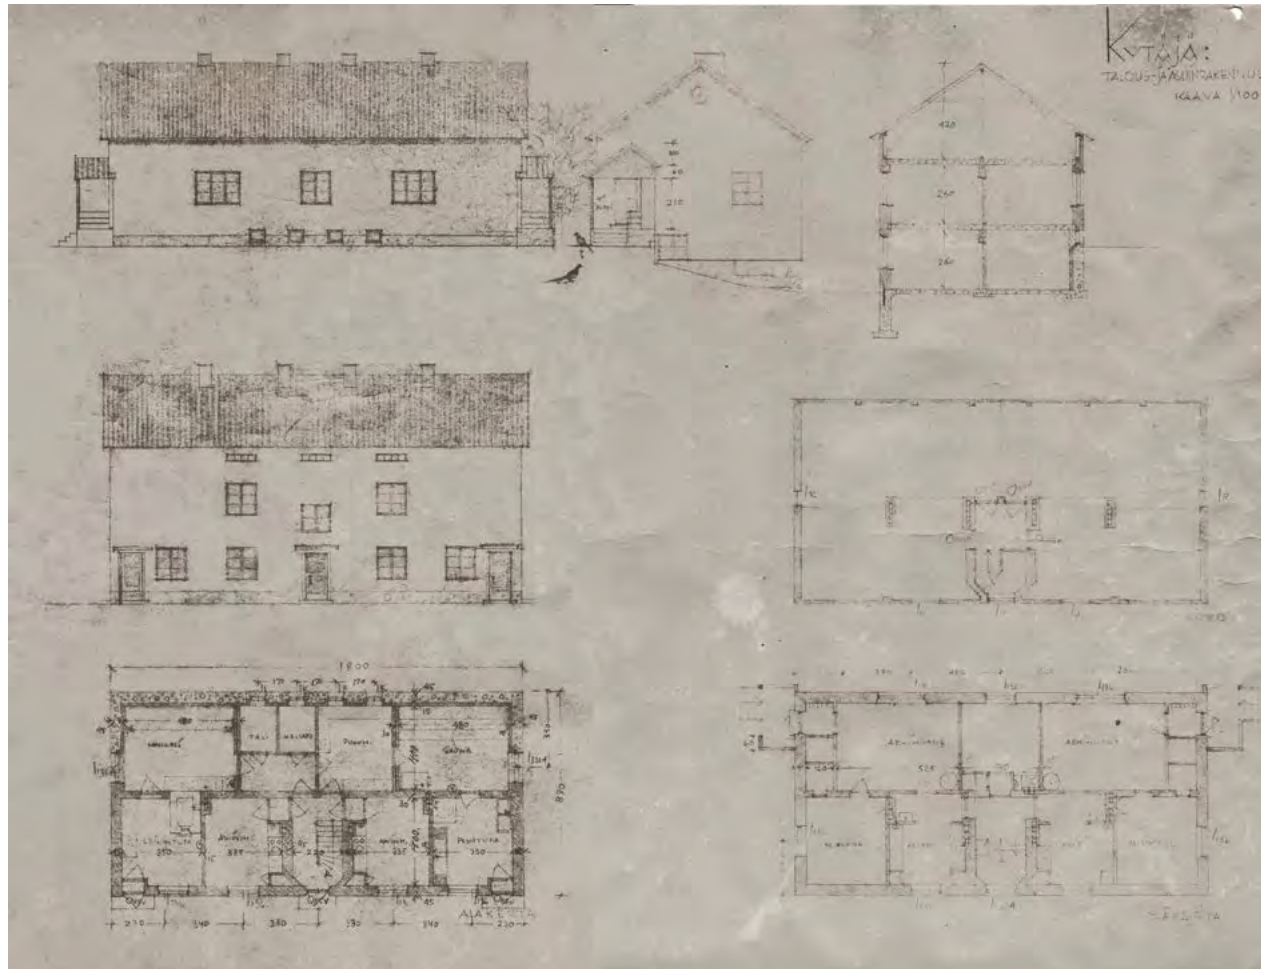
Alkuperäinen työpiirustus, Kytäjän kartanon arkisto

Seppiäntalo alkuperäisiin piirustuksiin on merkitty Kytäjä Talous- ja asuinrakennus. Samassa piirustuksessa on esitetty pohjat, leikkaus ja julkisivut. Rakennuksessa on betoniperustus, betonivälipohjat ja mahdollisesti tiilikate. Rakennus on sijoitettu puronlaakson rinteeseen siten, että alarinteen puolelle jää ikkunallinen kellari, jossa on manke-lihuone, välikö, pukuhuone, sauna, pesutupa, leivintupa ja kaksi hellahuoneasuntoa porraskäytävän yhteydessä. Yläkerrassa on porrashuoneen molemmin puolin asunnot, joihin on sisäänkäynti päädyistä. Asunnoissa on arkihuone, makuuhuone ja keittiö. Niiden välissä on pieni hellahuoneasunto. Julkisivuissa on kuusiruutuiset ikkunat ja epäsymmetriset harjakattoiset kuistit. Päädyissä on pieni pyöreä ikkuna.

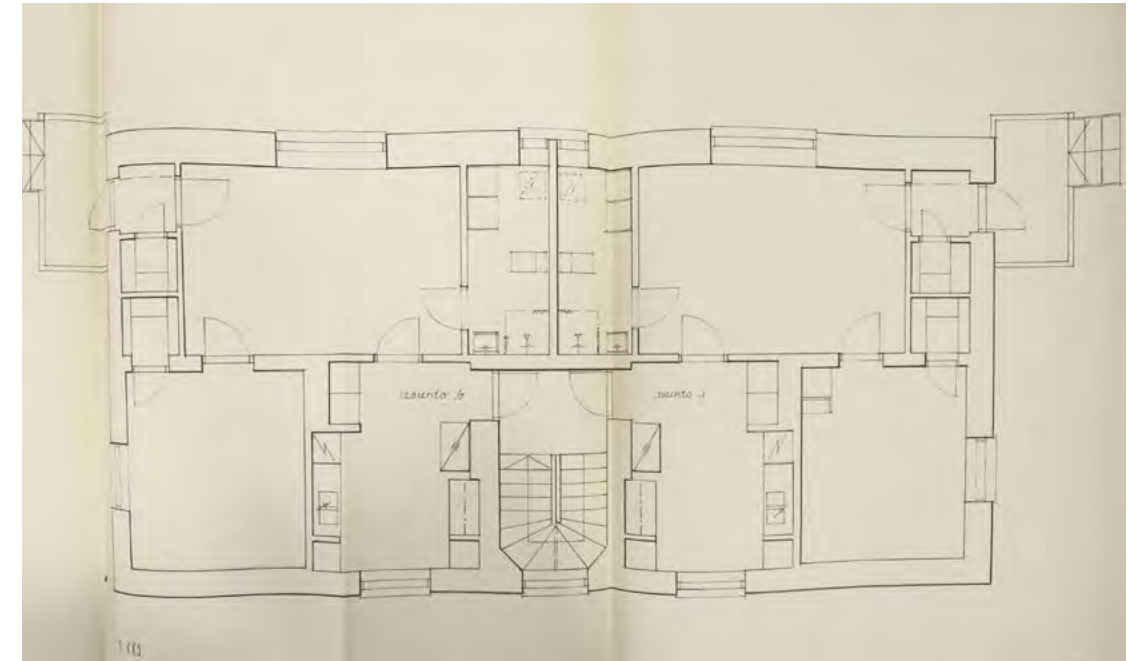
Asuntojen muutospiirustukset v. 1981, Hyvinkään rvv  
1. kerroksen pohjapiirustus.

Lupaa on haettu muutoksille kellarissa ja ullakolla suoritettaville muutoksille 1981. Ullakolle rakennetaan asunto. Vuonna 1996 on haettu lupaa laajennukselle, josta ilmenee että 1. kerroksessa on kaksi 61 m<sup>2</sup> asuntoa, joiden päädyssä on tuulikaappi. 2. kerroksessa on esitetty muutoksia; kaksi asuntoa, joihin kuuluu Ikkuna päädyssä ja etusivulla, keittiö/ruokailu/oleskelu ja alkovi muodostavat L-muotoisen tilaryhmän. Muutoksen yhteydessä on avattu uudet ikkunat päätyihin ja sijoitettu loivat kattolyhdyt etusivulle.

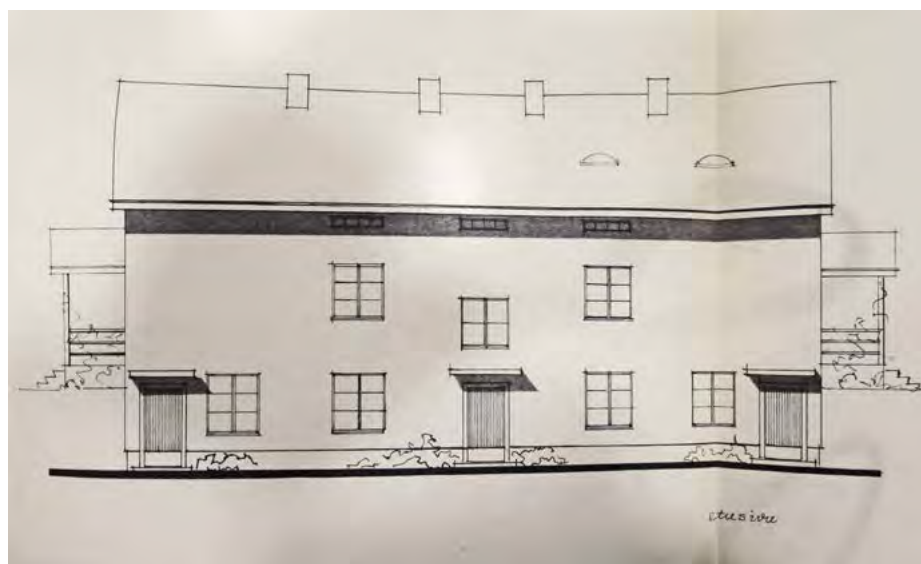
Asuntojen muutospiirustukset v. 1981, Hyvinkään rvv. Julkisivu itään ja pääty pohjoiseen.

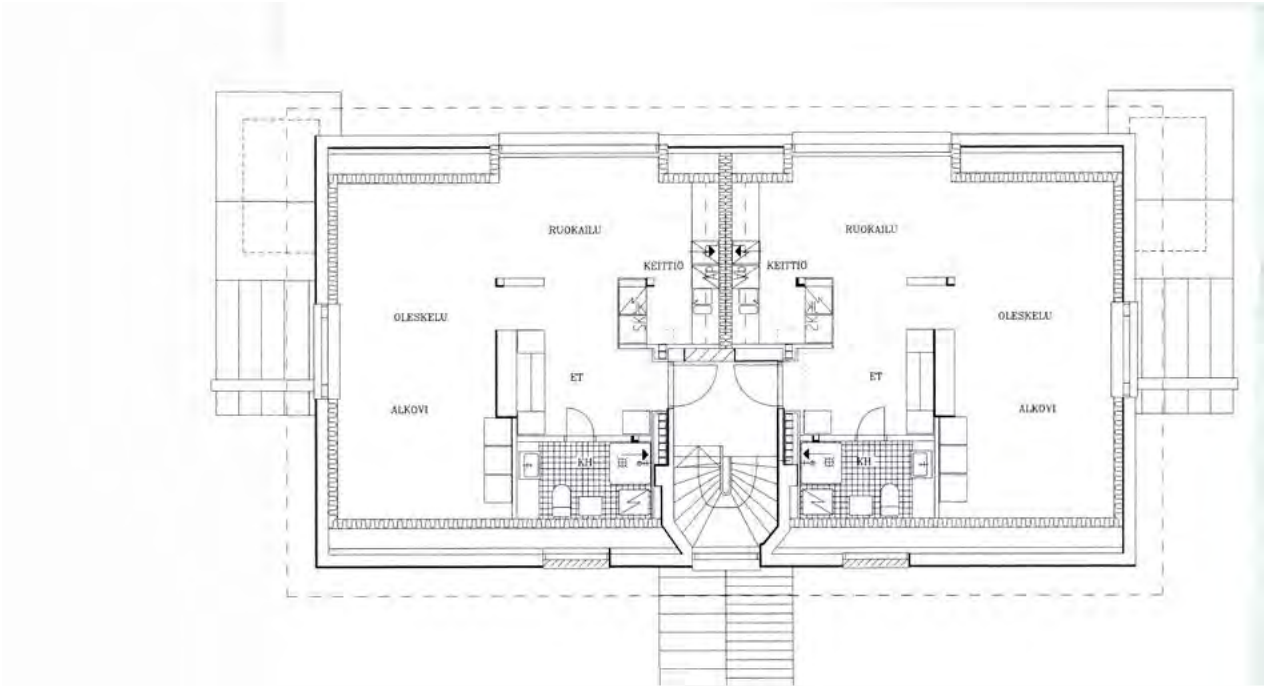
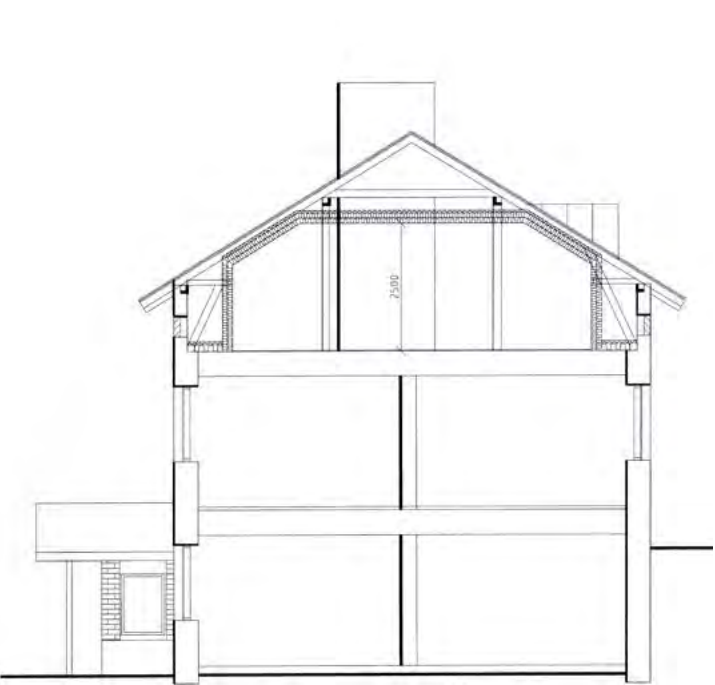
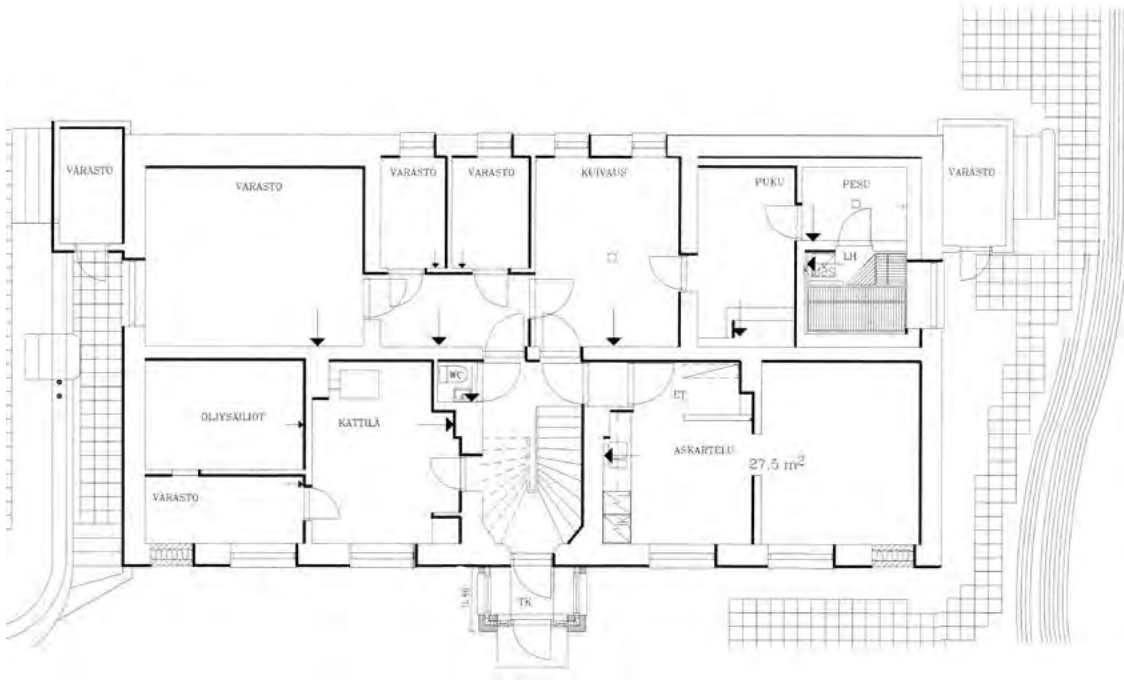
Muutostyöpiirustukset, ullakkokerroksen asunnot ja kellari., 1990-l. Kytäjän kartanon arkisto

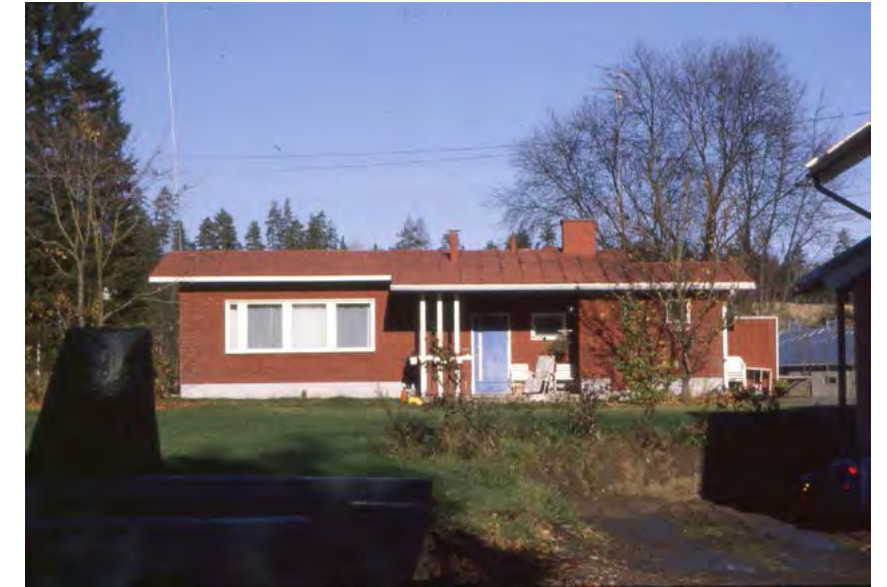
Kuva v. 1999, Teija Mäkelä. Rakennuksen ulkoasu on pääosin säilynyt alkuperäisenä n. vuoteen 2000.

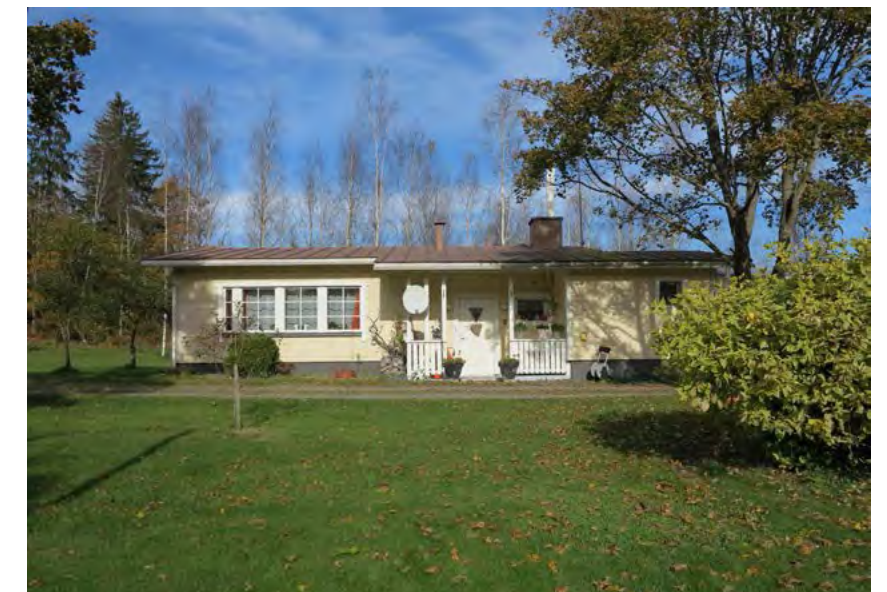
Julkisivuverhous, ikkunoiden ulkoasu, kuistin kaide ja väritys ovat ulkoasuun vaikuttaneita muutoksia.

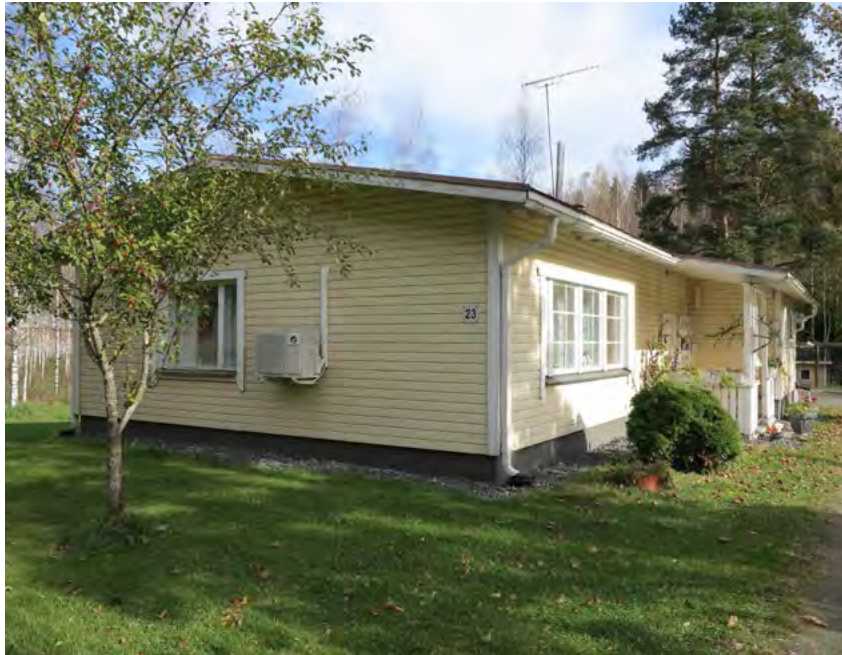
Rakennusajalle tyypilliset detaljit ja liitoskohdat on muutettu peruskorjauksen yhteydessä. Alkuperäinen vaakalimilautaverhous on korvattu vaakaponttipaneelilla, johon liittyy nurkkalaudat. Nämä ja esimerkiksi ikkunoiden vuorilaudat eivät noudata 1960-luvun alun ratkaisulle tunnusomaista, eleetöntä linjaa.

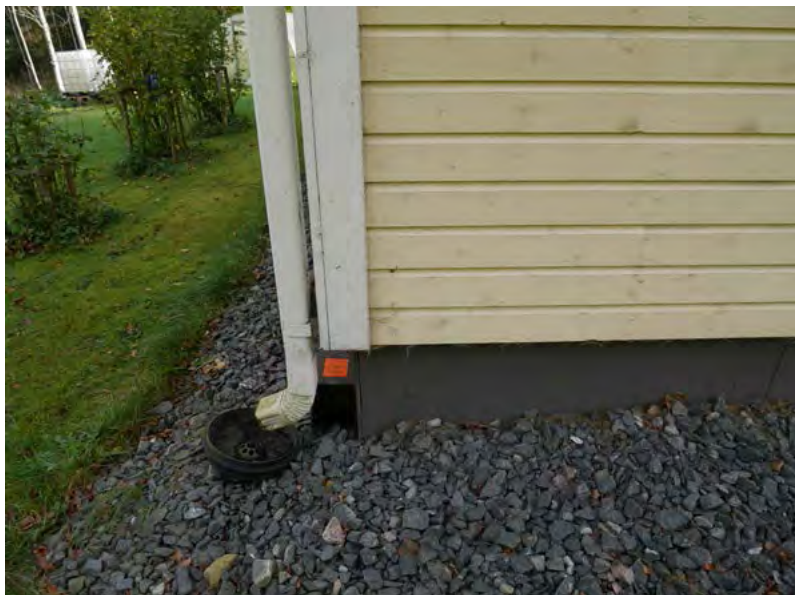
Korjauksen yhteydessä on asennettu rännikaivo.

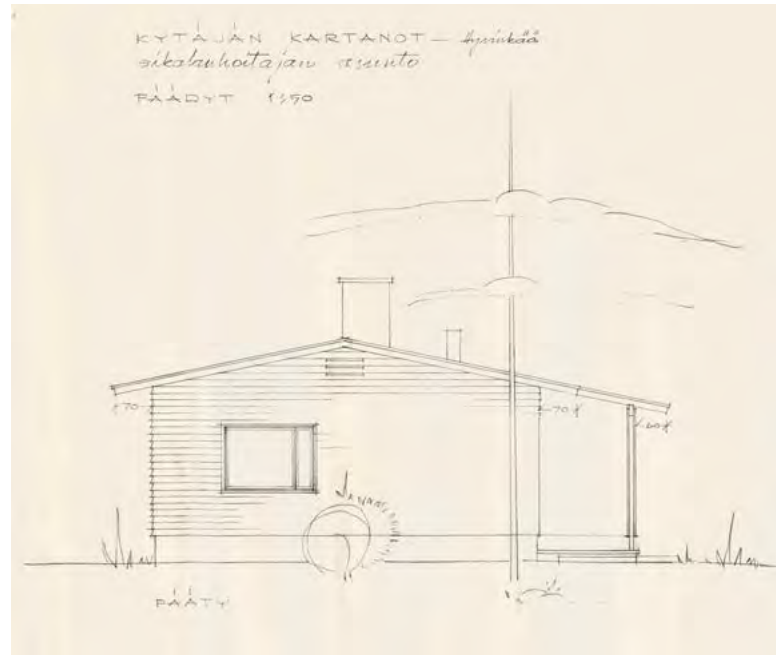
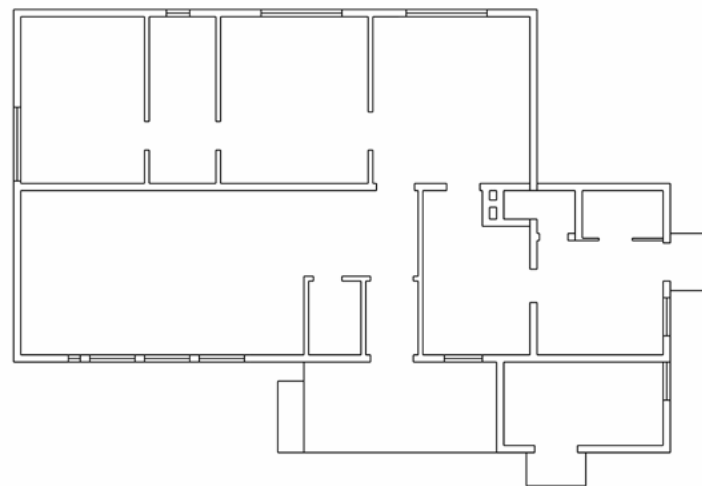
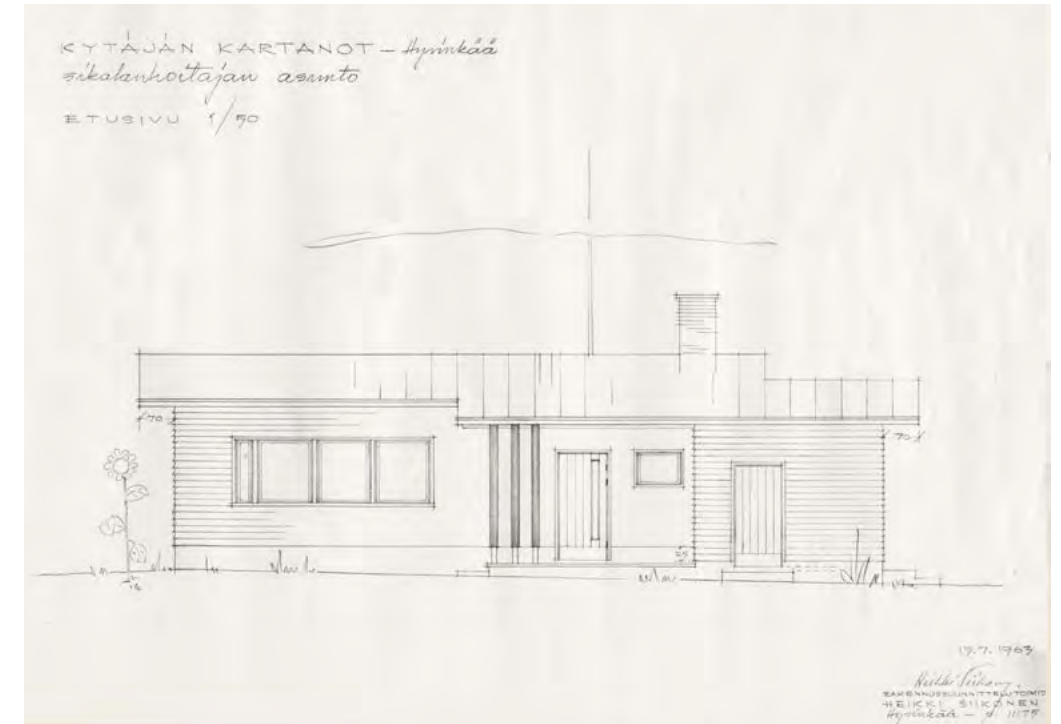
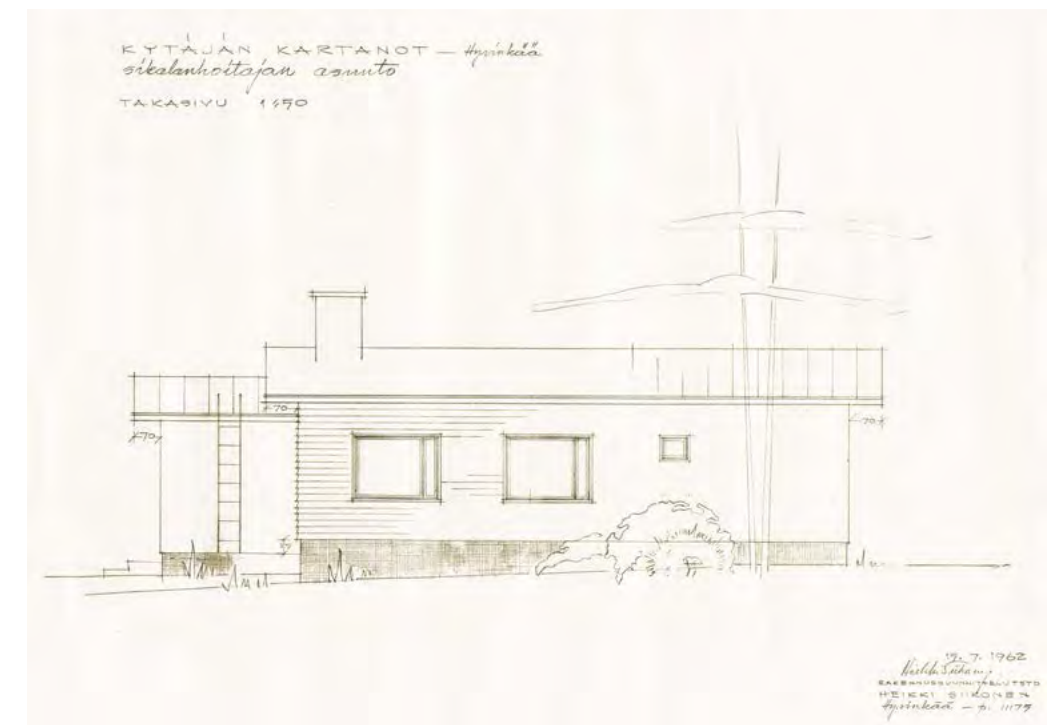
Piirustukset rkm. Heikki Siikonen 1963.  
Heikki Siikonen rakennussuunnittelutoimisto.  
Pohjakaavio on rekonstruktio alkuperäisestä piirustuksesta.
