KUNTOARVIO

HÄRKÄVEHMAAN KOULU

ALEKSIS KIVENKATU 6 05900 HYVINKÄÄ

12.4.2018

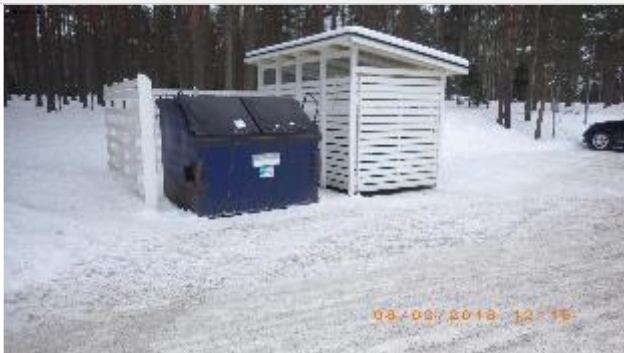
Kiinteistön jätekatos

Jätekatoksen huoltomaalaus

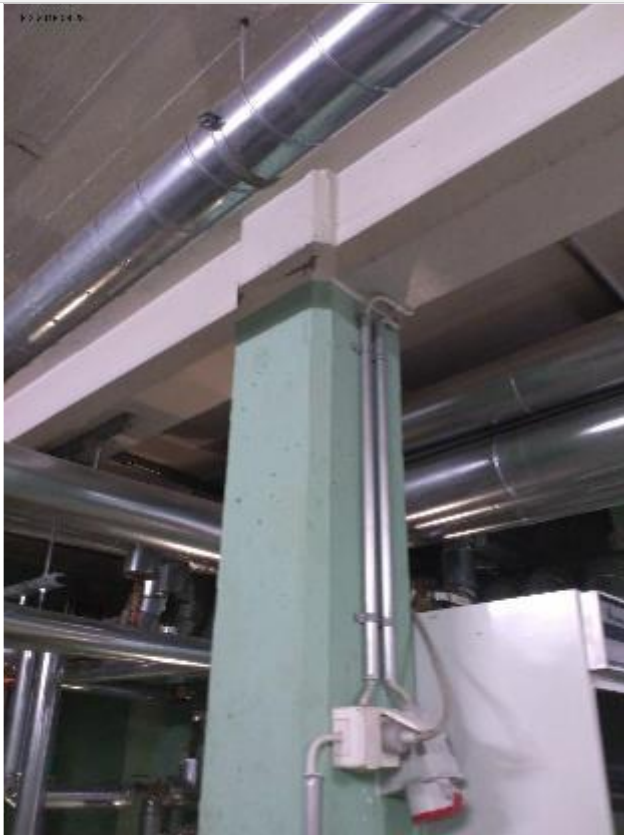
Yleiskuva pilareista.

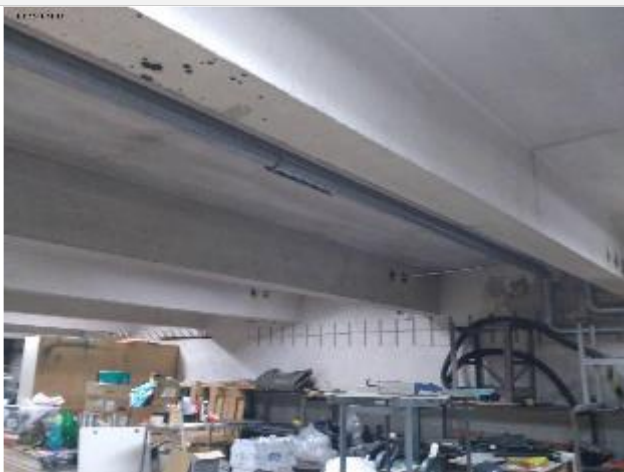
Yleiskuvaa palkkirakenteista

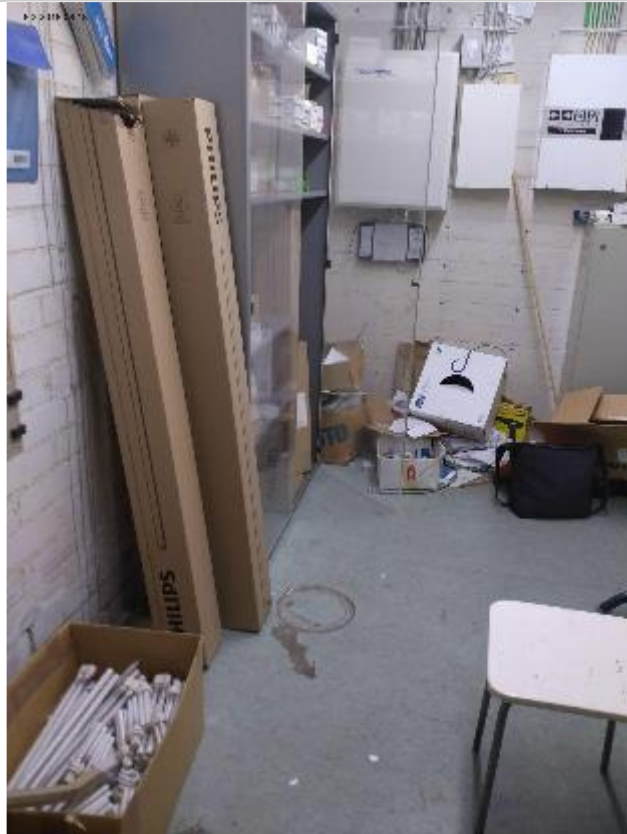
Yleiskuvan spk tilasta

Yleisissä tiloissa olevien sähkökeskustilojen siivous

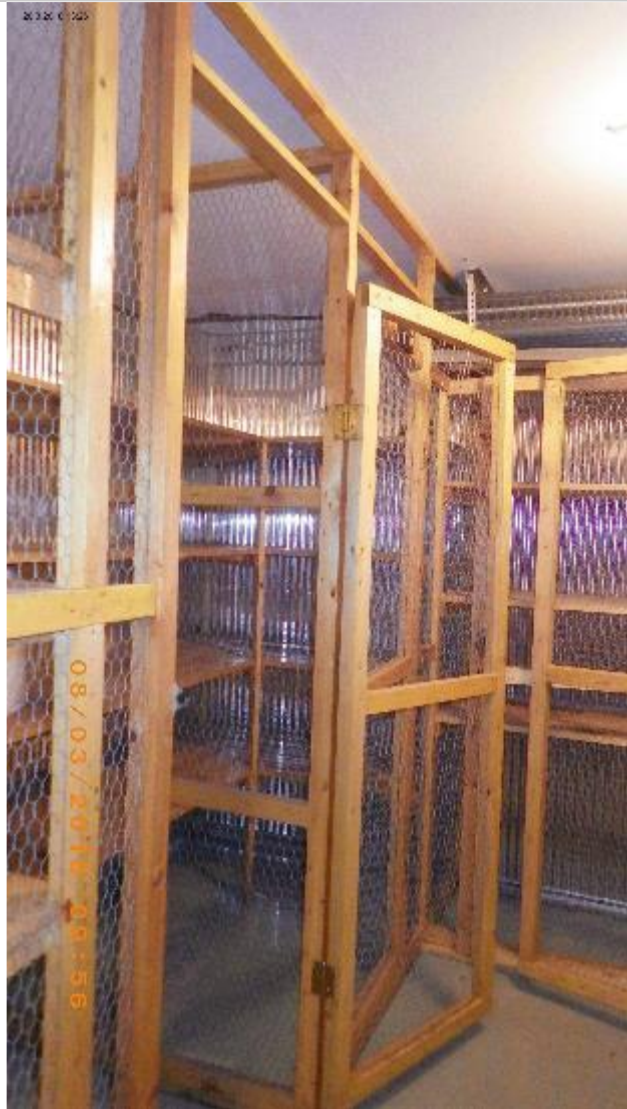
Yleiskuvaa kylmähuoneesta.

Kylmähuoneen toimenpiteet

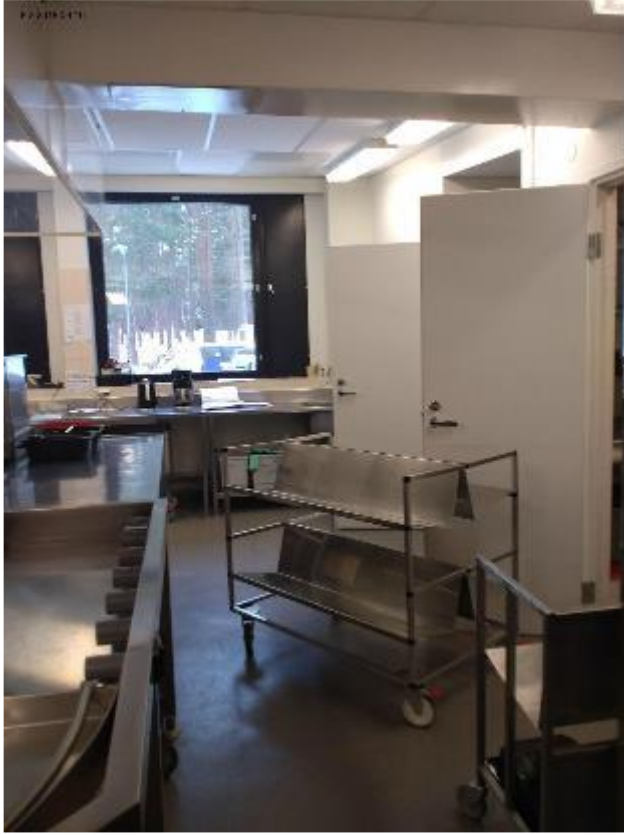
Yleiskuvaa laitoskeittiöstä

Tarkastelujaksolla tilojen pintarakenteiden kunnostustoimenpiteet ikääntymisestä ja kulumisesta johtuen

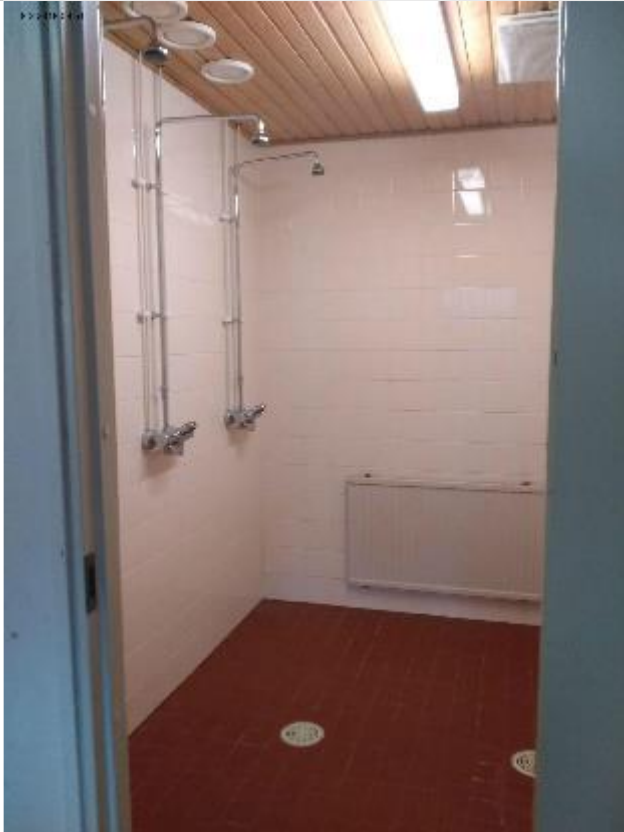
Seinälaatoituksessa havaittiin halkeamia, rikkinäisiä laattoja ja irti alustastaan olevia laattoja (kopoja). Pesuhuoneissa ei ole oven kohdalla ns. tulvakynnystä, jonka vuoksi tilassa suihkuvesi on päässyt ohjautumaan pukuhuoneen puolella olevan muovimaton (lattiassa) alle oven kohdilla.

Märkätilat ovat ikääntyneitä ja niissä on vaurioita pintarakenteissa ja oven edustalla kosteusvaurio. Tilat on uusittava. Tilojen uusinta suositellaan tehtäväksi rakentamismääräysten mukaisesti kokonaisuudessaan

Yleiskuvaa märkätilasta

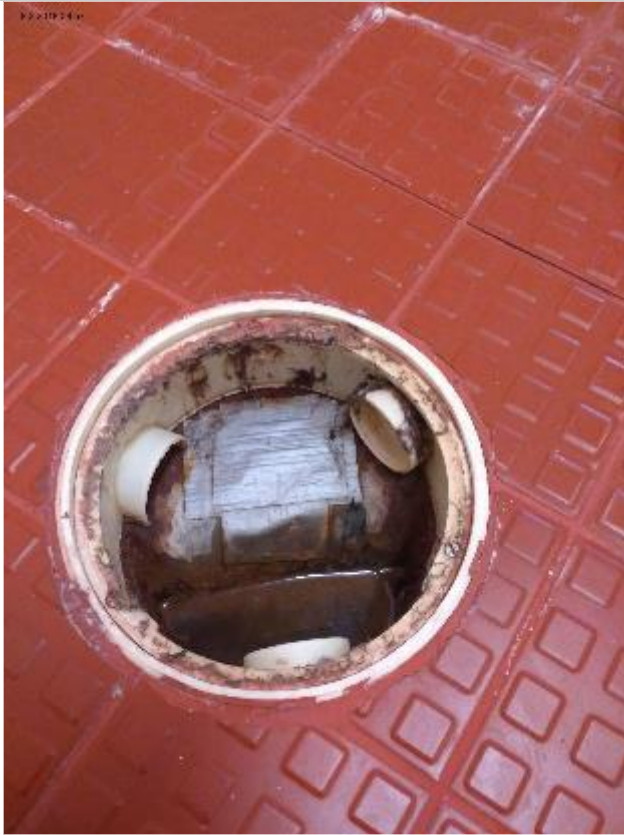
Märkätilan lattiakaivosta

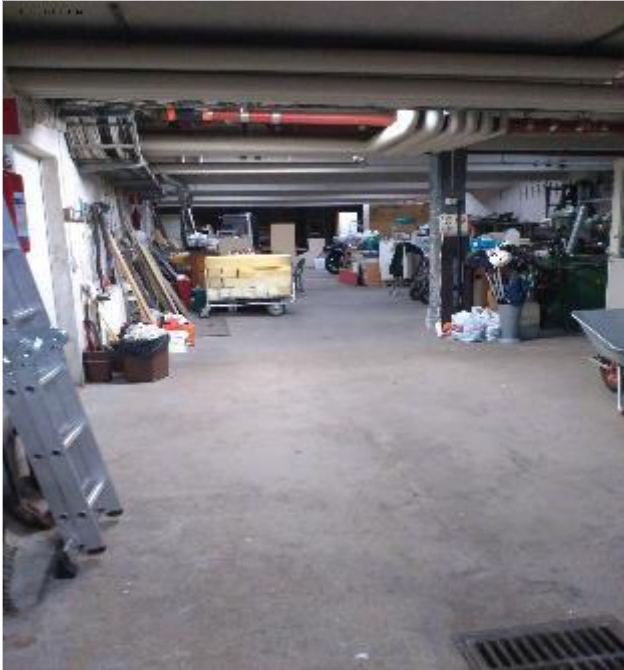
Yleiskuvaa autotallista

Suosittelaaan pohtimaan tilojen käyttötarkoitusta jatkossa. Mikäli autotallia käytetään autotallikäytössä, jossa tilaan ohjautuu lattiapinnoille vettä, on lattian pintamateriaali suositeltavaa uusia, jottei kosteus ohjautu betonirakenteeseen aiheuttaen vaurioita

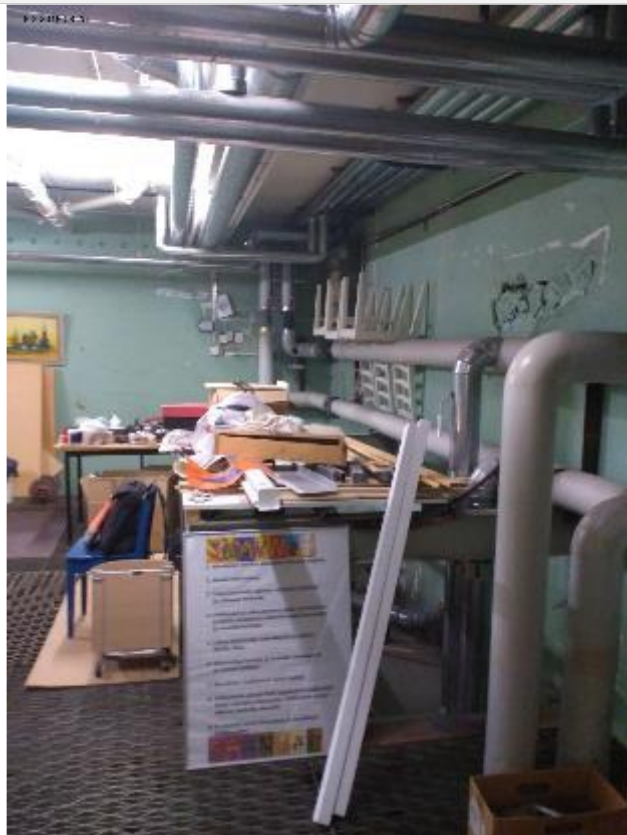
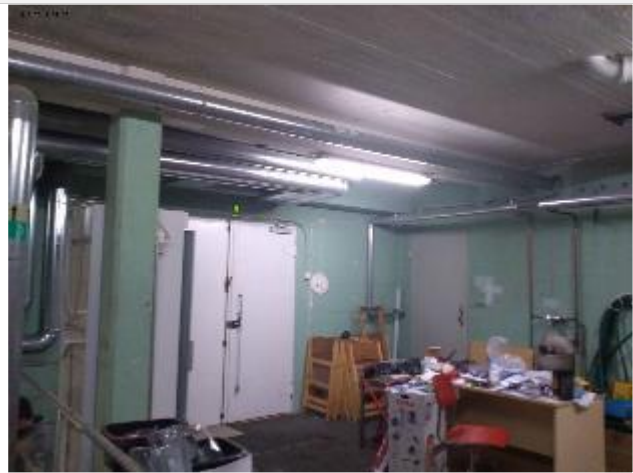
Kiinteistön lämmönjakohuone sijaitsee kellaritiloissa ja tila käsittää kaksi kerrosta. Kerrosvälillä on metallirakenteinen teräsritilätasanne. Tilan rakenteet ovat kiviainesrakenteita, pinnoitteina on maali

Yleiskuvaa lämmönjakohuoneesta

Pintojen maalipinnoitteen valinnassa on syytä huomioida maaperästä johtuva kapillaarikosteus, joka on tyypillinen ilmentymä maanvastaisissa kyseisen aikakauden rakennuksissa

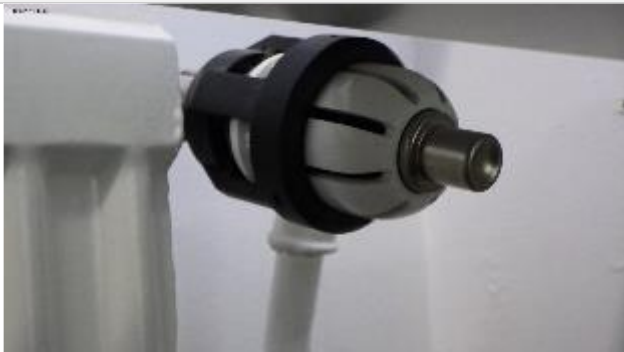
Yleiskuva termostaattisesta patteriventtiilistä

Termostaattisten patteriventtiilien uusiminen ja lämmitysverkoston tasapainotustyö
Lämmitysverkostoon kytkettyjen kiertoilmapuhallimien perushuollot

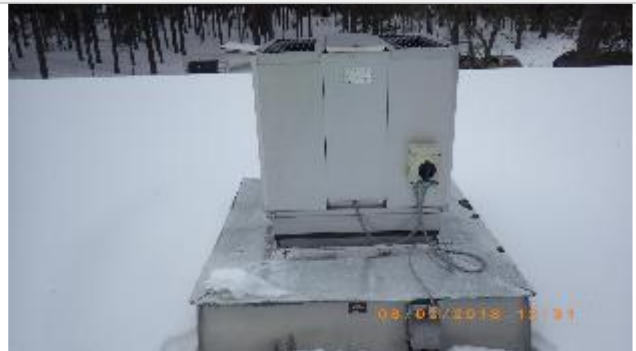
Yleiskuva kotitalousluokkia palvelevasta huippuimurista PK3, valmistaja on FläktWoods ja valmistusvuosi 2013.

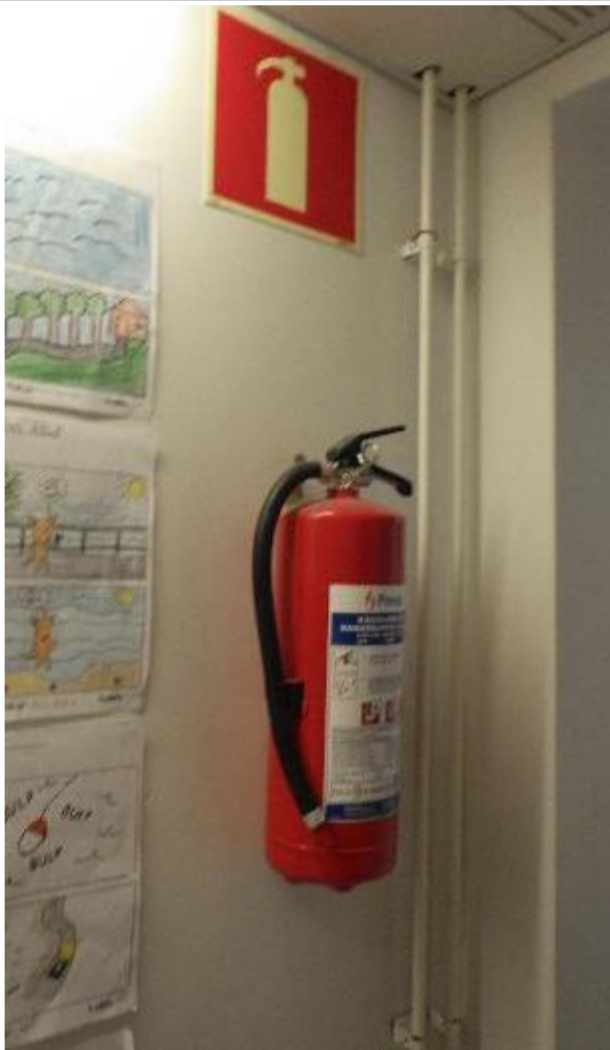
Koulussa on käsisammuttimia, joiden määräaikaistarkastukset on suoritettu asianmukaisesti.

Yleiskuva käsisammuttimesta

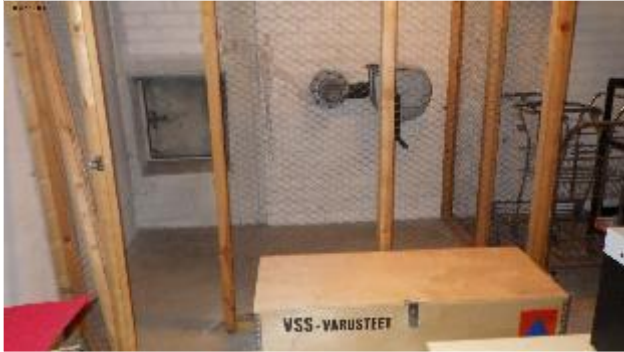
Koulussa on yksi väestönsuoja. Väestösuojassa on kaksi VSS- puhallinta, jotka ovat alkuperäisiä rakennusvuodelta. Kiinteistön omistaja vastaa turvallisuusjärjestelyistä ja turvallisuussuunnitelman laatimisesta. Väestösuojalaitteille ei ole viranomaisten taholta määritetty käyttöikää, mikäli koneet ovat toimintakuntoiset. Kiinteistöön määräajoin tehtävän palotarkastuksen yhteydessä palotarkastaja tarkastaa laitteiden toimintakunnon ja määrää tarvittavat toimenpiteet. Väestösuojalaitteita ei tarkastella tarkemmin tämän raportin yhteydessä.

Yleiskuva väestönsuojalaitteista

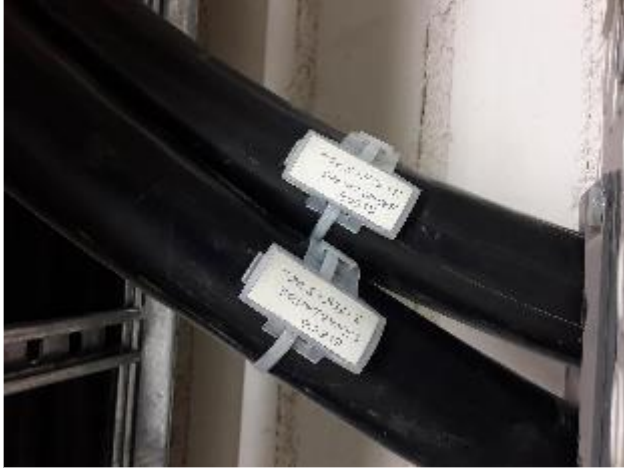
Kiinteistön liittymäkaapelit.

Ei toimenpiteitä

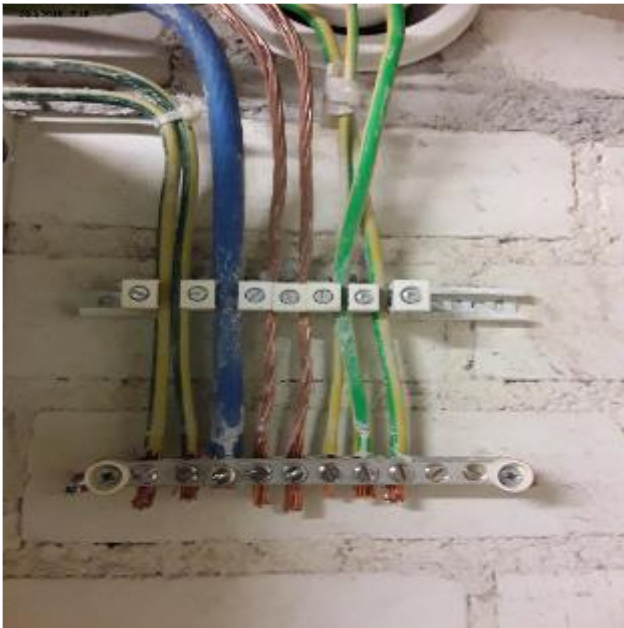
Pääpotentialintasaus.

Ei tarvetta toimenpiteille maadoitusjärjestelmään tarkastelujakson aikana
Maadoituskaavion laadinta ja laminointi pääkeskustilaan

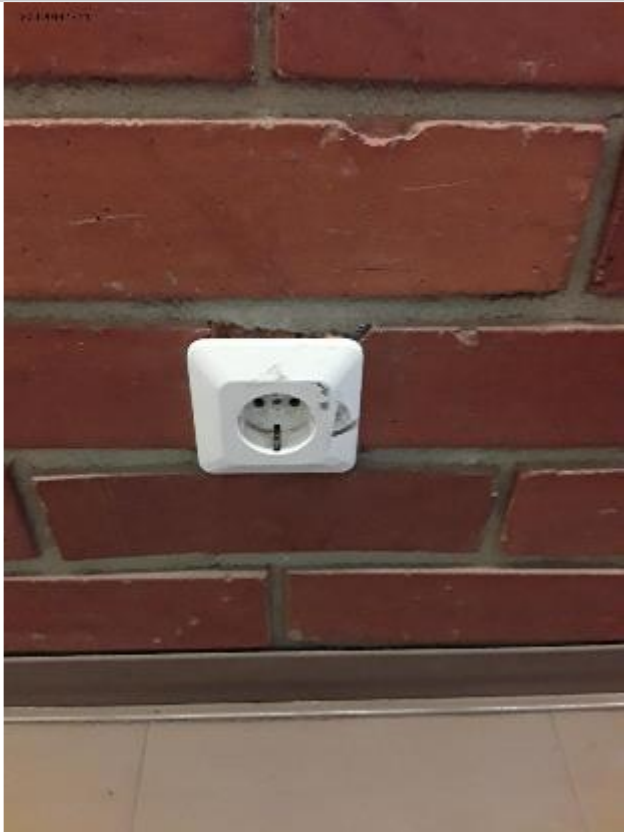
Pistorasiat ovat kaikki suojakoskettimella ja maadoituksella varustettuja. Vain ulko- ja keittiötilojen pistorasioissa on vikavirtasuojaukset.

Uusitaan tarkastelujakson aikana heikkokuntoisempia pistorasioita

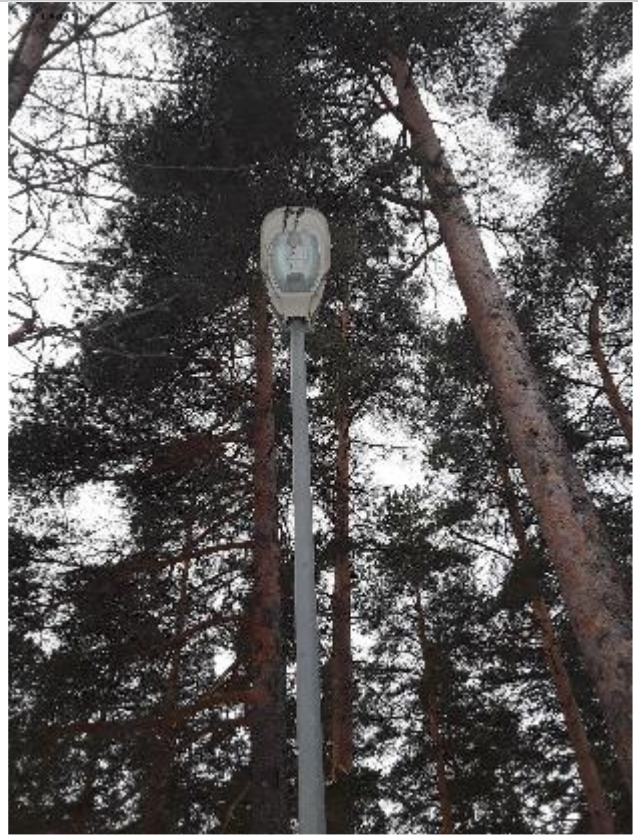
Pylväsvalaisimet ovat monimetallivalaisimia.

Pylväsvalaisinten monimetallilamput suositellaan uusittavaksi LED-lampuiksi ja pylväiden sekä johtojen uusiminen tulee ajankohtaiseksi lähitulevaisuudessa.

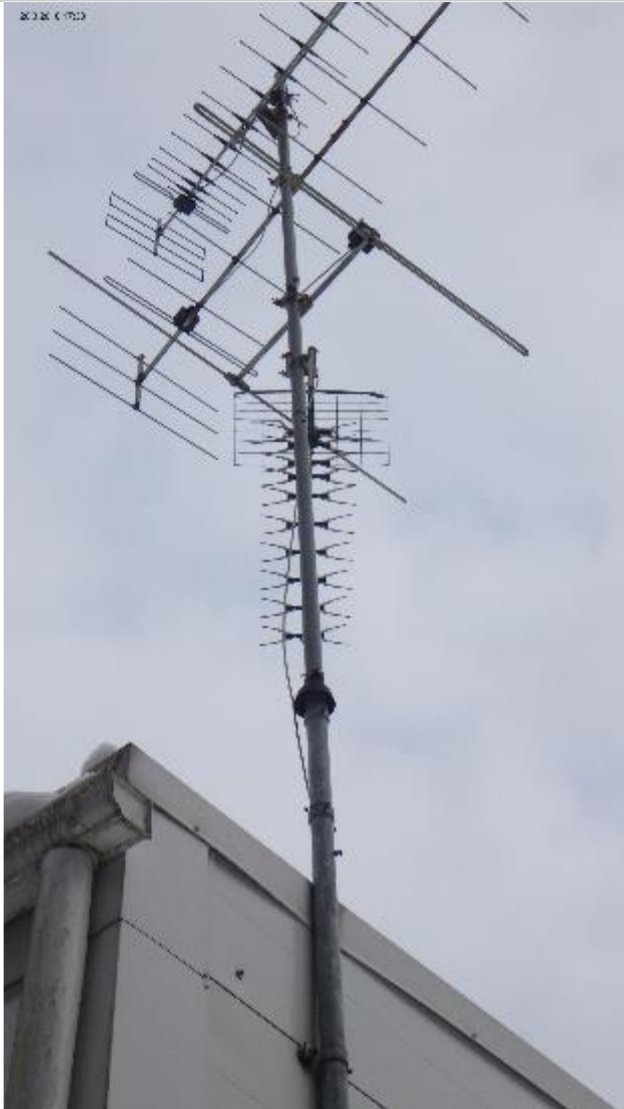
Antennimasto katolla.

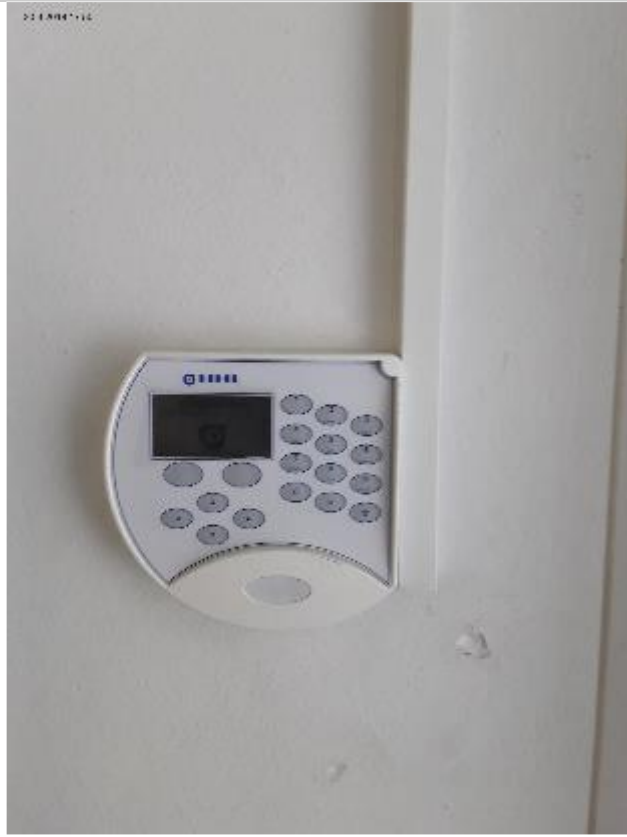
Murtohälytinsijainjärjestelmän koodi- ja käyttölaite.

Tarkistetaan järjestelmän toimivuutta säännöllisesti jatkossa. esim. 6kk välein
Uusitaan järjestelmän heikkokuntoisimpia osia tarkastelujakson aikana
